# **AGENZIA NAZIONALE PER LA SICUREZZA DEL VOLO**

## **RELAZIONI D'INCHIESTA**

**Incidente Yak 50, marche LY-AKU, aeroporto Firenze Peretola, 1.12.2001**

## INCIDENTE A/M Yak 50, marche LY-AKU (N. A/14/02)

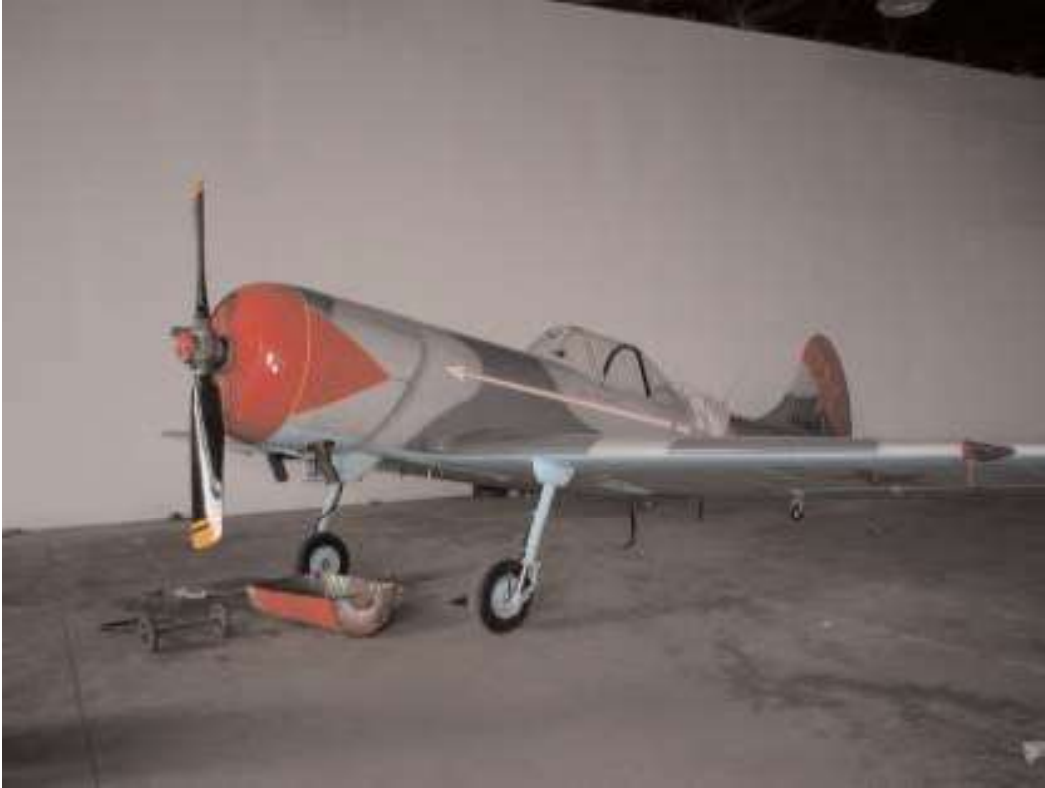
Foto 1

Vista anteriore sinistra dell'a/m incidentato

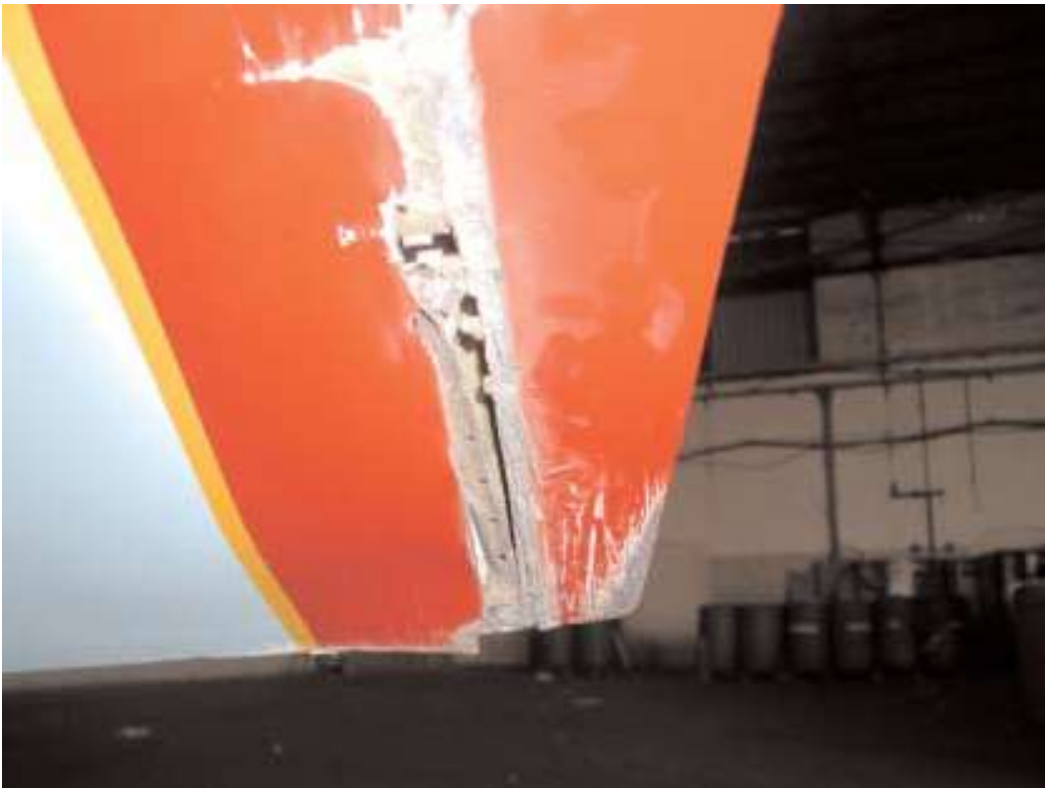
Foto 2

Particolare dell'alettone danneggiato

Abbiamo alzato la ala sinistra ed esteso e bloccato il carrello e dopo un controllo di assenza di danni ho rimesso in moto e ho rullato sino al mio hangar Minimi danni all'alettone sinistro.

I tecnici della YAK U.K. Limited (società che si occupa della ordinaria manutenzione dell'aeromobile e del rinnovo del certificato di navigabilità), alla presenza degli investigatori dell'ANSV, hanno provveduto alla sostituzione dell'alettone danneggiato e dei pistoni per l'estensione e la retrazione del carrello. Dopo lo smontaggio completo del martinetto di estensione della gamba sinistra del carrello, è stata evidenziata l'usura della guarnizione di tenuta del pistone.

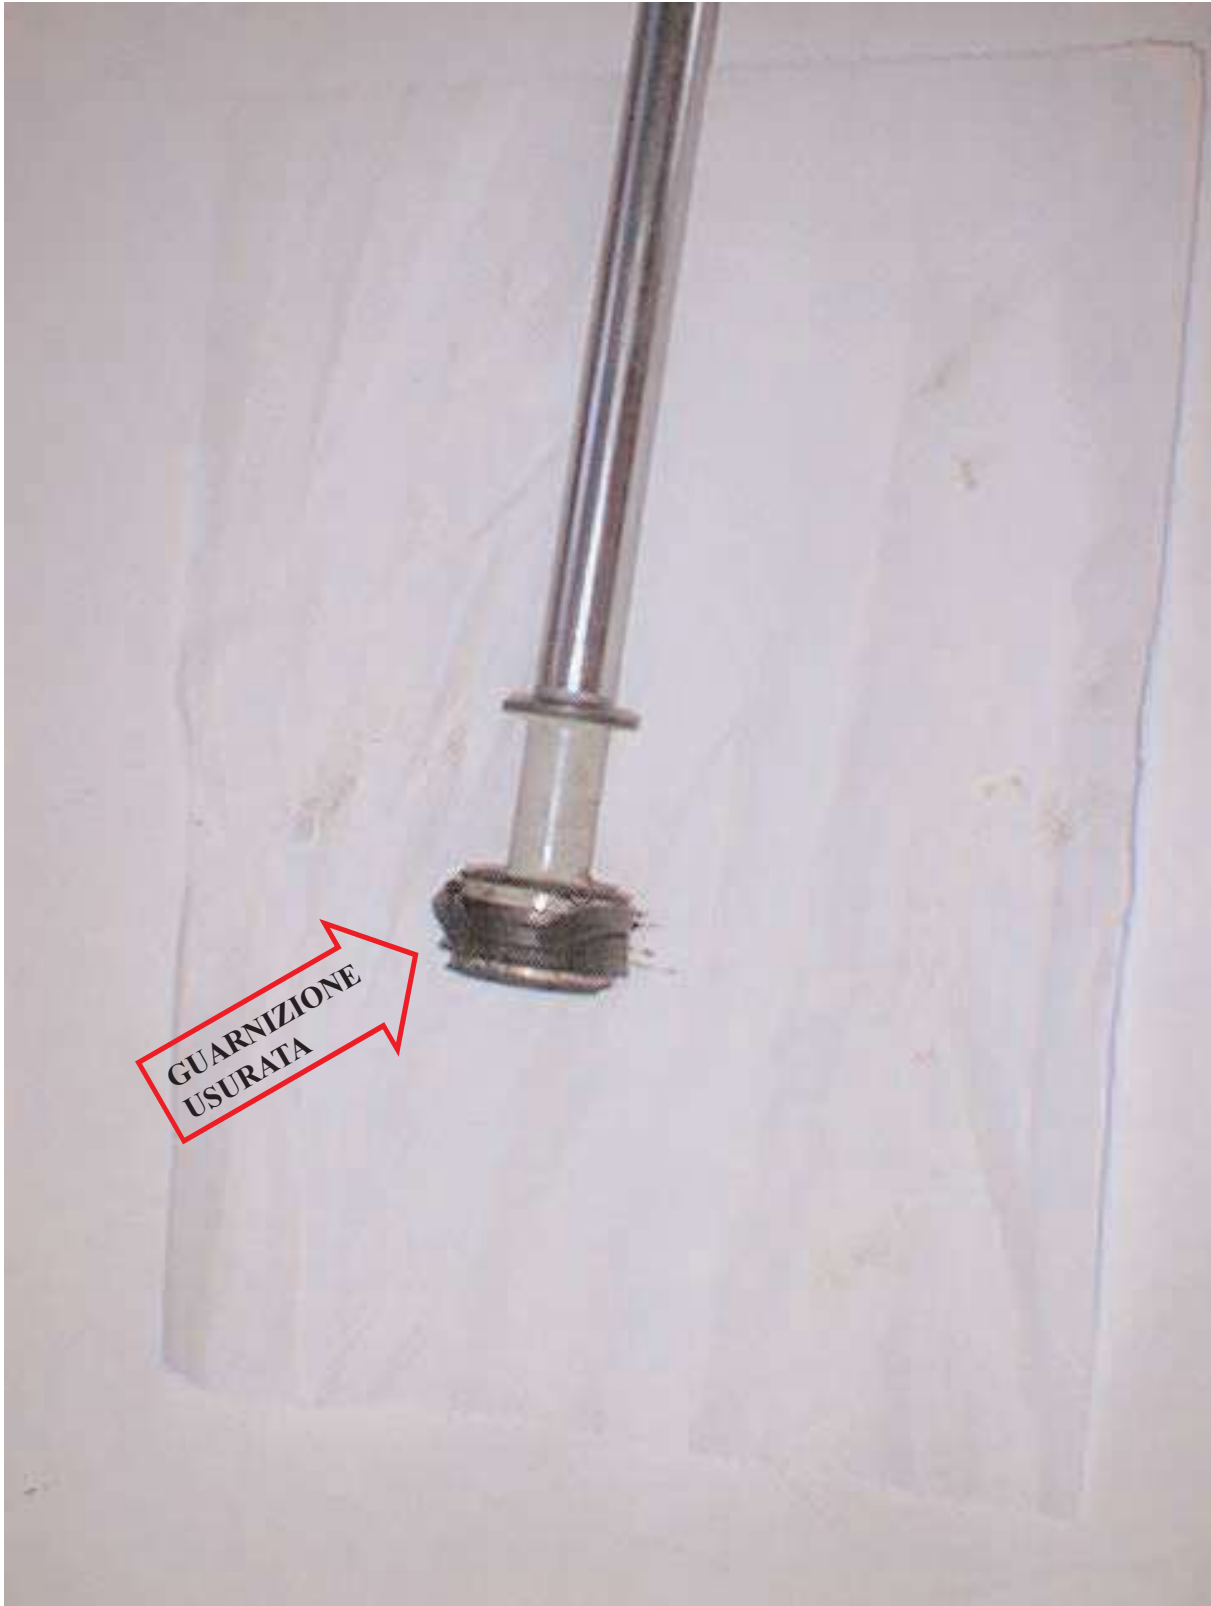
Foto 3

L'avaria al martinetto, dovuta alla scarsa tenuta della guarnizione, ha causato il mancato bloccaggio del semicarrello sinistro.

Particolare del pistone con guarnizione di tenuta usurata
