Untersuchungsbericht

CX001-0/04
März 2005

Art des Ereignisses:	Unfall
Datum:	14. Januar 2004
Ort:	Stephanshausen
Luftfahrzeug:	Flugzeug
Hersteller / Muster:	Aerostar / Yak 52
Personenschaden:	zwei Personen tödlich verletzt
Sachschaden:	Luftfahrzeug zerstört
Drittschaden:	leichter Flurschaden
Informationsquelle:	Untersuchung durch BFU

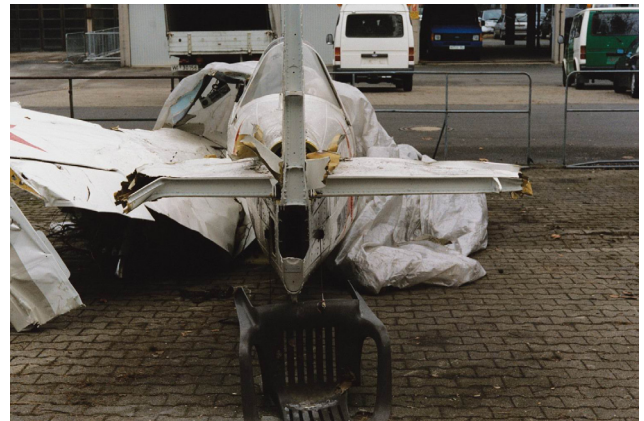
Das Flugzeugwrack wurde zu einer nahe gelegenen Polizeidienststelle gebracht und am 11.02.2004 fand dort eine weitere technische Untersuchung statt.

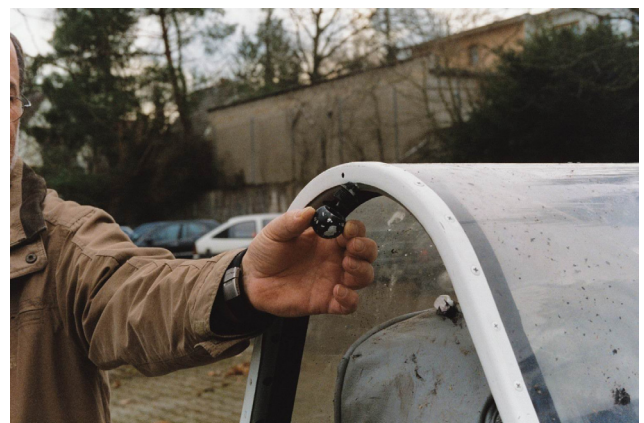
Nach Öffnen der Beplankung wurde im hinteren Rumpfbereich eine ca. 25 mm große Metallkugel gefunden. Als Bauteil konnte diese Kugel der hinteren Schiebehaube als Verschlussknopf zugeordnet werden.

Bei der technischen Untersuchung des Luftfahrzeuges wurde im Heck ein Fremdkörper gefunden, der als Verschlussknopf der hinteren Haube zugeordnet werden konnte. Wann sich dieses Bauteil von der Verschraubung am Haubenrahmen gelöst hatte, war nicht festzustellen. Bedingt durch den freien Zugang ohne weitere Abschottung vom Cockpit in die Rumpfröhre konnte der Fremdkörper nach dem Ablösen ungehindert in den hinteren Bereich des Rumpfes gelangen.

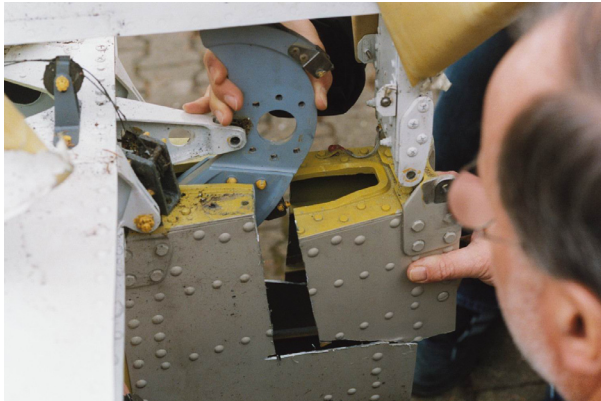
Im Rumpfbereich, an einer schmalen Durchführung des Höhenruderantriebshebels und am Höhenruderan-

triebshebel, konnten Berührungsspuren und Farbtragungen gefunden werden.

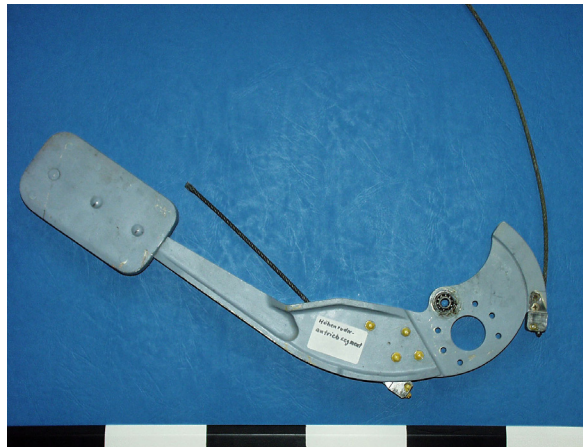
Höhenruderantriebshebel

Im Ergebnis der Untersuchungen wurden an der Metallkugel gelbe Fremdlackspuren gefunden, die zweifelsfrei dem gelben Schutzlack der Verschraubung eines Seilzuges an dem Antriebssegment des Höhenruders zugeordnet werden konnten. Die vorgefundenen schwarzen und weißen Spuren im Rumpfen teil konnten eindeutig der Lackschicht des Metallknopfs zugeordnet werden. Demnach liegt offensichtlich eine wechselseitige Spurenübertragung vor. Durch eine weitere Untersuchung der Formspuren und Kontaktstellen am Metallknopf und der Kantenbereiche des Rumpfen teilelements sowie des Höhenruderantriebs segments sollte festgestellt werden, wie die Kontakte der Bauteile stattgefunden haben. Dabei ergaben sich aus spurenkundlicher Sicht folgende Anhaltspunkte:

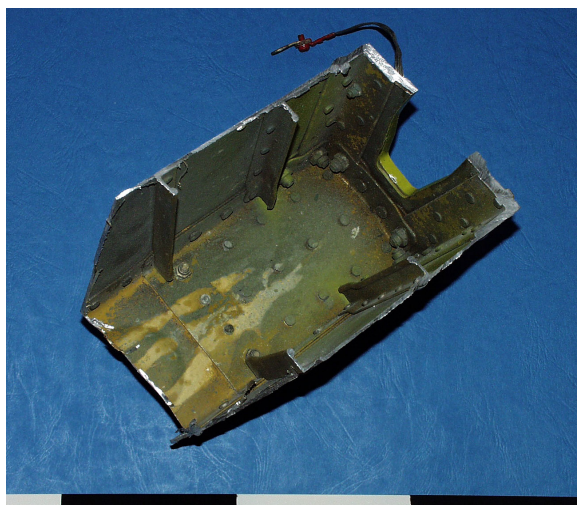
Rumpsegment mit Durchführung für Höhenruderantriebshebel

- Der Metallknopf ließ sich von der Innenseite des Rumpfes her an die drei Eindruckspuren am Ende der Durchlassöffnung für das Höhenruderantriebssegment formschlüssig anpassen.

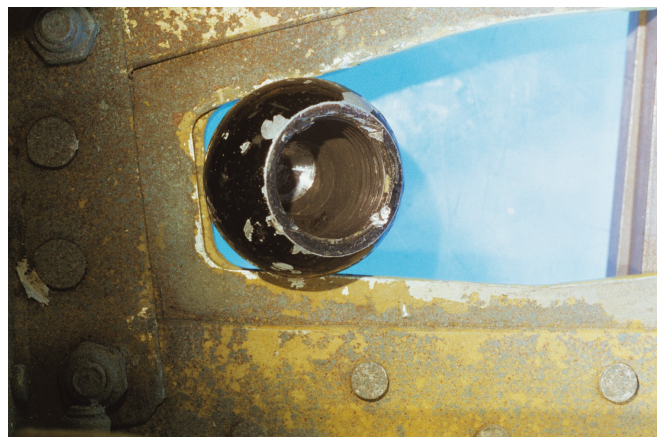
Lage der Metallkugel an der Durchlassöffnung

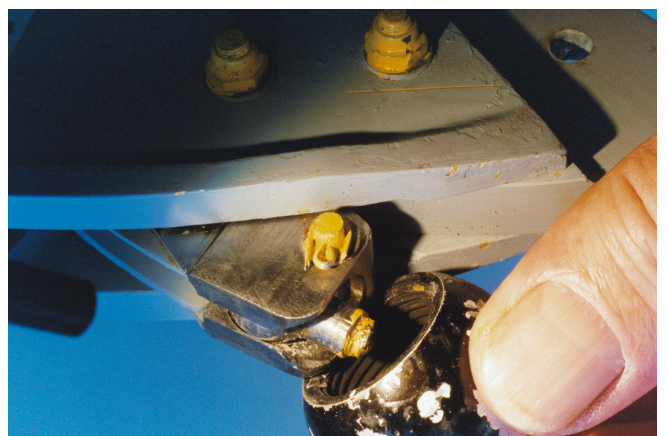
Lage der Metallkugel am Höhenruderantriebshebel

Aufgrund der festgestellten wechselseitigen Spurenübertragungen an untersuchten Bauteilen und der Ergebnisse der Formspurenanalyse kann davon ausgegangen werden, dass während des Fluges der gelöste Metallknopf der Haubenverriegelung als Fremdkörper in seiner Lage mit dem Höhenruderantriebssegment gegen den Randbereich der Durchlassöffnung im Rumpfe gedrückt wurde. Dabei wurde die Betätigung des Höhenruders erheblich eingeschränkt. Es gelang den Luftfahrzeugführern offensichtlich nicht, das Luftfahrzeug unter diesen Bedingungen im Horizontalflug zu halten und die Kollision mit Hindernissen war die Folge.

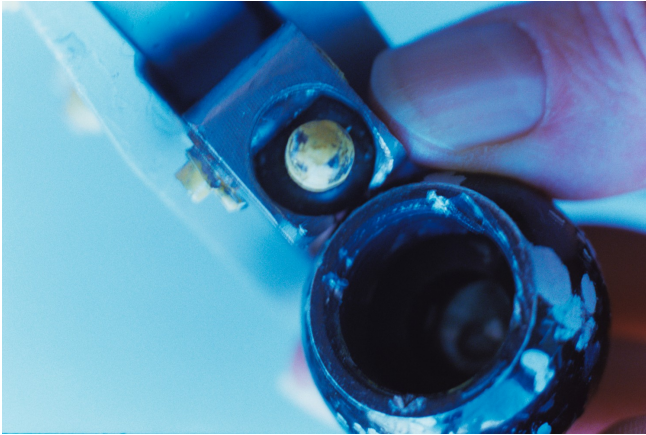
- Die Form und die Lage der Eindruckspuren am Rand zur Gewindeöffnung des Metallknopfes ließen den Schluss zu, dass diese von den Stegbereichen

der Fläche des würfelförmigen Befestigungsteiles des unteren Stahlseils am Höhenruderantriebssegment verursacht wurden. Bei der Gegenüberstellung der Spuren beider Teile wurde eine signifikante Übereinstimmung festgestellt.

Spurengegenüberstellung von Metallknopf und Höhenruderantriebshebel

- In Verbindung mit den Eindrucksuren an der Durchführungsöffnung des Rumpfes wird auf einen relativ kräftigen Kontakt zwischen Höhenruderantriebssegment / Metallknopf / Durchlasskantenbereich geschlossen.
