LIETUVOS RESPUBLIKOS SUSISIEKIMO MINISTERIJOS
ORLAIVIŲ AVARIJŲ BEI INCIDENTŲ TYRIMŲ VADOVAS

ORLAIVIO AVARIJOS TYRIMO
GALUTINĖ ATASKAITA
Nr. B05-04

Naudotojas	Šilutės aeroklubas
Gamintojas	„Aerostar S.A.“, Rumunija
Orlaivio tipas	JAK-52
Nacionalinis ir registracijos ženklas	LY-AQD
Įvykio vieta ir data	Šilutės aerodromas, 2004 m. birželio 20 d.

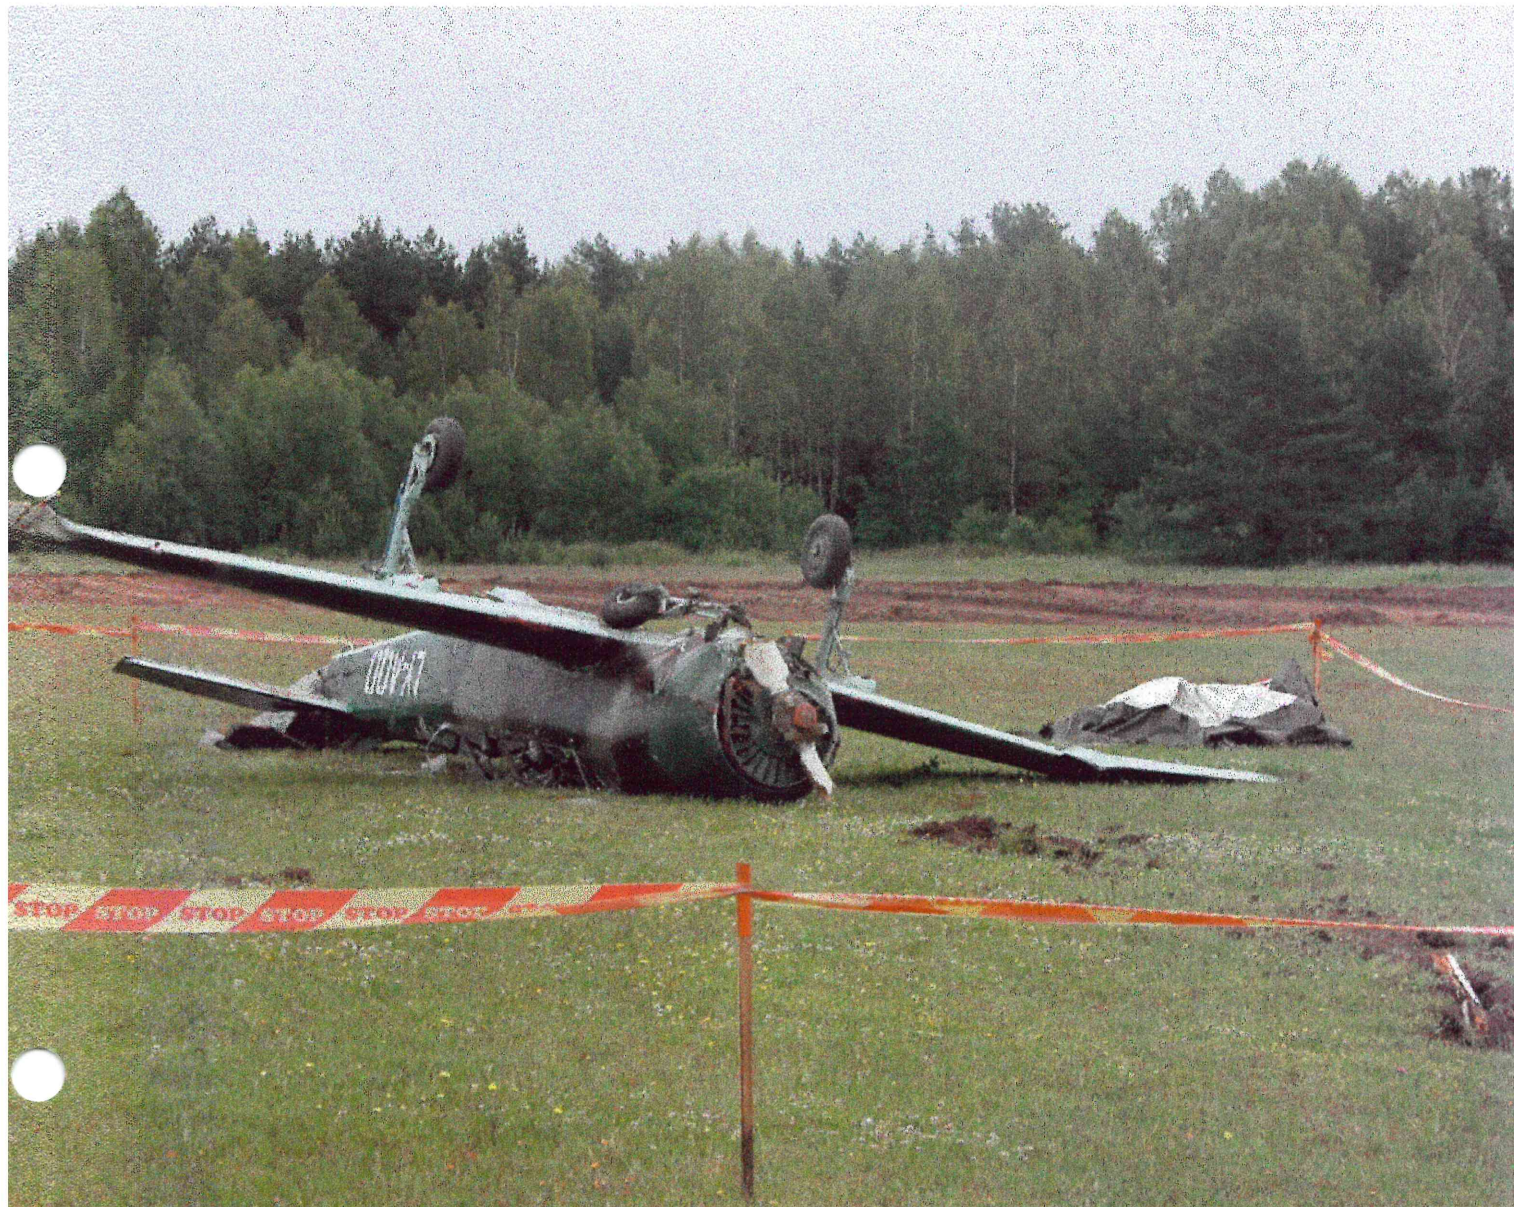
Priedas A

Aviacijos įvykio metu lėktuvas patyrė didelių konstrukcijos pažeidimų: pirminio oro sraigto lietimo žemės paviršių ir lėktuvo vertimosi metu visiškai sulaužytos oro sraigto mentės, lūžusi priekinė važiuoklės atrama tvirtinimo prie liemens vietoje, visiškai sugniuždytas kilis, pažeistas aukščio vairo dešinės pusės galas, stipriai pažeistas sparnas: kairės pusės galo iki penktos nerviūros priekinė dalis deformuota ir užlenkta į apačią, slėgio imtuvo vamzdis nulaužtas, dešinysis sparnas deformuotas ir lūžęs 4-6 nerviūrų zonoje, šios vietos apatinio paviršiaus danga deformuota ir įtrūkusi, visiškai sugniuždyta pilotų kabina: jos rėmas deformuotas ir sulaužytas, visi stiklai sudužę, liemuo deformuotas variklio tvirtinimo rėmo ir pilotų kabinos gaubto galo vietose, deformuota ir sulaužyta liemens perėjimo į kairįjį sparną apatinės dalies danga, deformuoti variklio gaubtai, apatinis gaubtas sulaužytas.

Lėktuvo vaizdo po įvykio nuotrauka
