LIETUVOS RESPUBLIKOS SUSISIEKIMO MINISTERIJOS  
ORLAIVIŲ AVARIJŲ BEI INCIDENTŲ TYRIMŲ VADOVAS

ORLAIVIO AVARIJOS TYRIMO  
GALUTINĖ ATASKAITA  
Nr. B04-04

**SU-29  
LY-ASI  
Kauno S. Dariaus ir S. Girėno aerodromas  
2004 m. balandžio 19 d.**

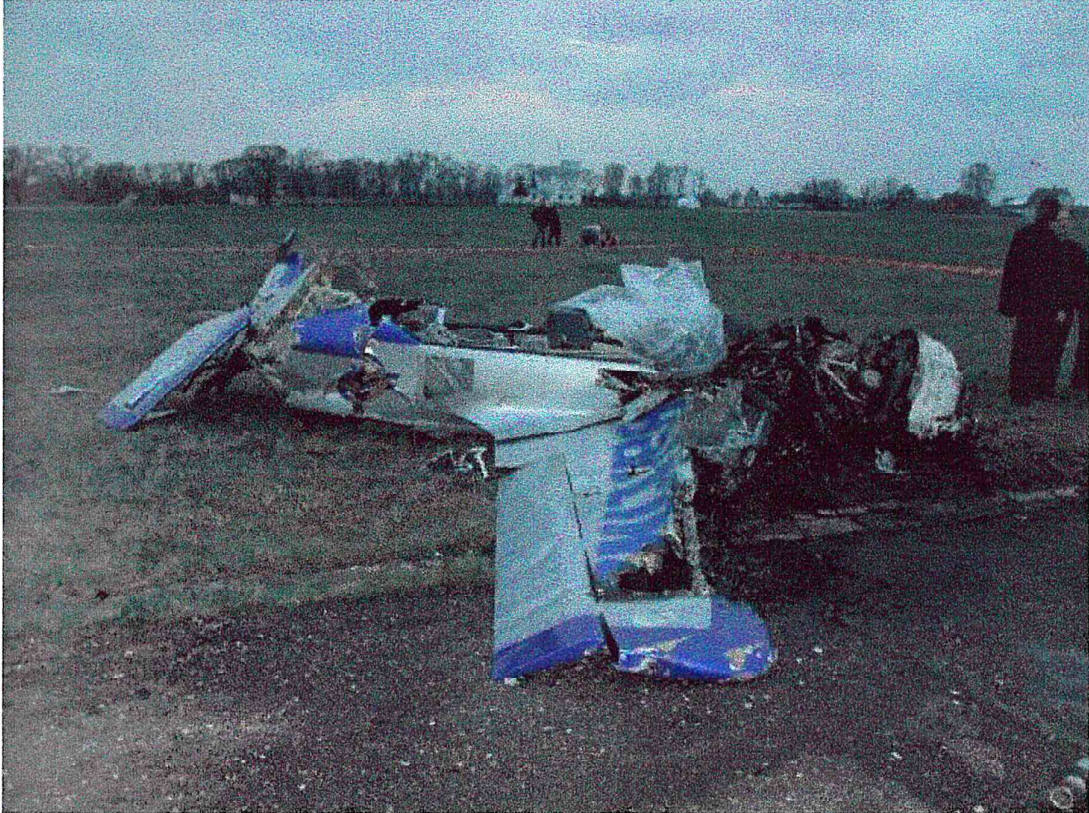
**Priedas A**

Smūgio į žemę metu lėktuvas buvo neatstatomai sulaužytas ir po to kilusio gaisro iš dalies sunaikintas (žr. priedą A).

Lėktuvo liekanų nuotrauka

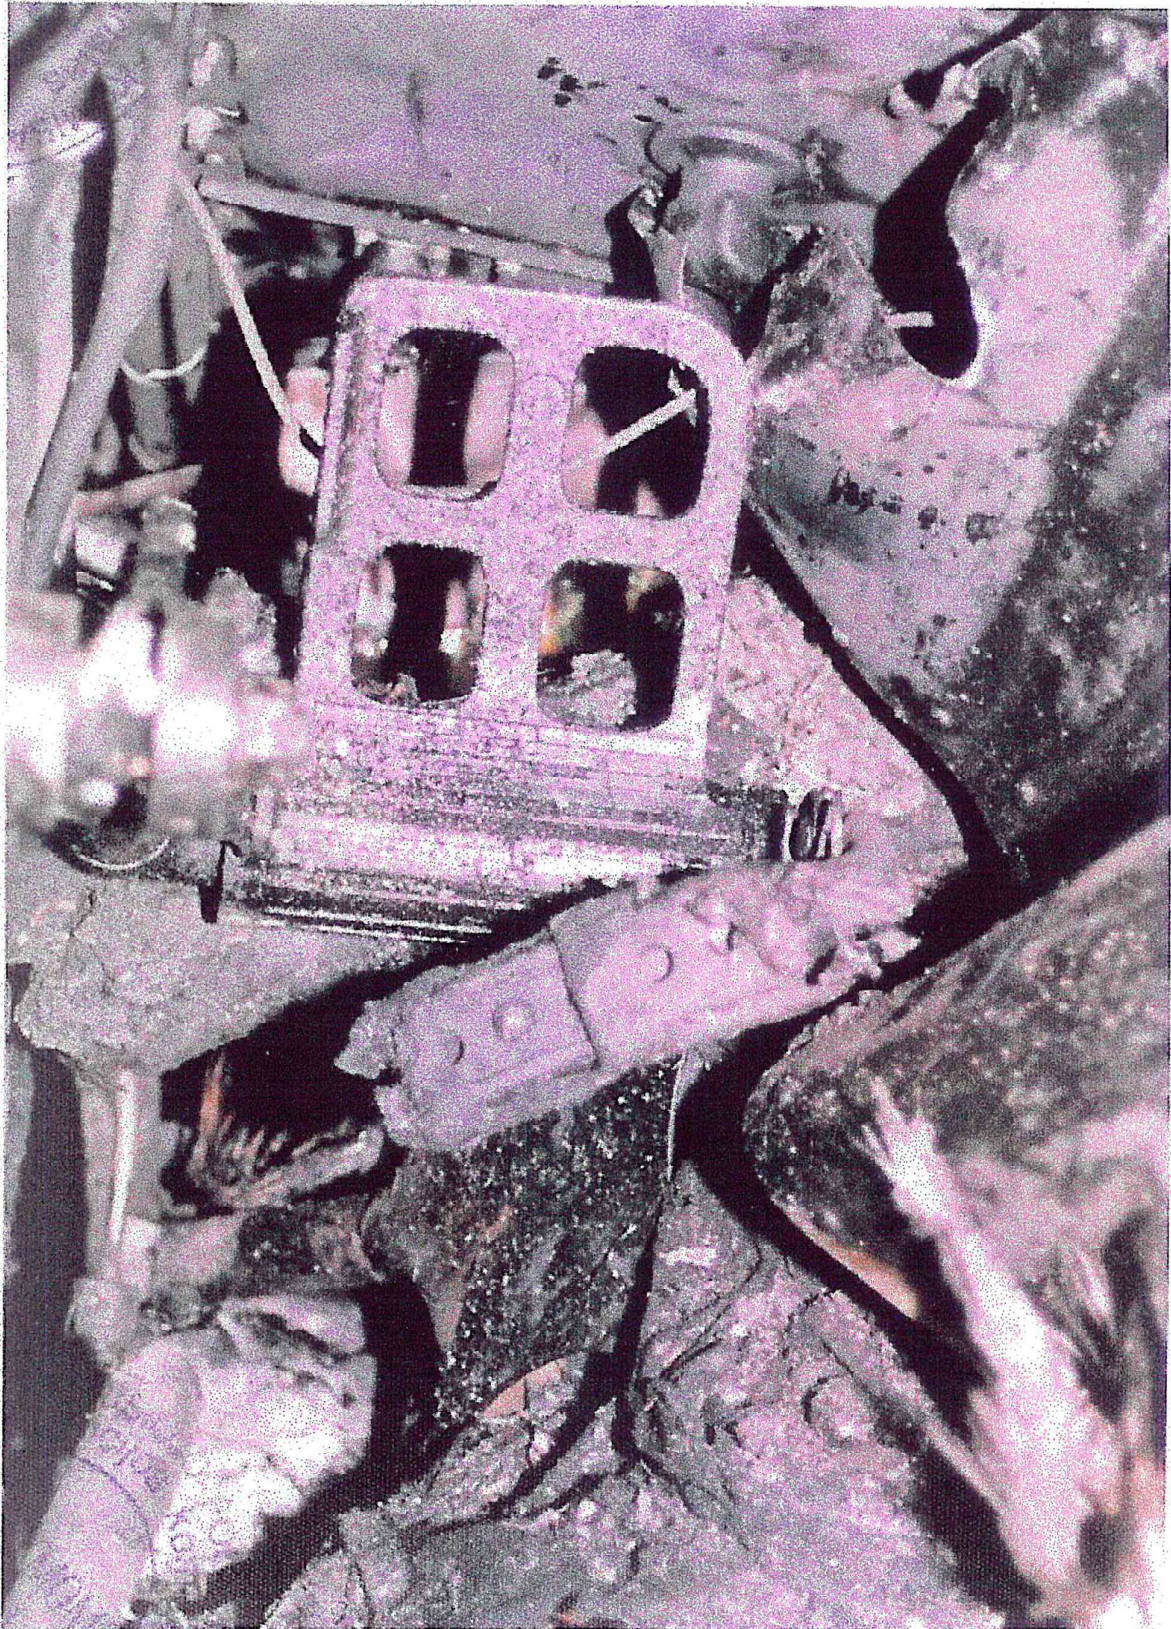
**Priedas B**

Atliekant pirminę lėktuvo pilotų kabinos apžiūrą, priekinėje sėdynėje buvo keleivio kūnas, galinė sėdynė buvo tuščia. Lėktuvo keleivis buvo prisisegęs visus saugos diržus: juosmens pagrindinius ir rezervinius, pečių ir vidurinį. Dešinės keleivio kojos pėda buvo ant dešinio posūkio vairo pedalo po pedalo dirželiu. [kišamų be raištelių batų kulnas buvo sulaužęs specialią kojai padėti sukonstruotą grindų panelę. Kairė keleivio koja iki čiurnos sąnario buvo palindusi po kairiuoju posūkio vairo pedalu. Kairioji pėda išorine dalimi buvo pasukta į grindų panelės pusę, o kulnas pirštų atžvilgiu pasisukęs į priekį taip, kad išilginė pėdos linija su pedalo ašies linija sudarė apie 30° kampą. Blauzdos užpakalinė dalis buvo dešiniau pedalo po centrinio bako deformuota panele (žr. priedus B, C).

Palindusi lėktuvo keleivio kairioji koja tokioje padėtyje, kokioje ji buvo rasta lėktuve, eksperimento rezultatų duomenimis, turėjo užblokuoti pedalo eigą jai judant nesinchroniškai su pedalu. Nesinchroniškumas buvo praktiškai neišvengiamas akrobatinės figūros metu keleiviui stengiantis ištraukti įstrigusią koją priekinėje kabinoje, o pilotui manipuliuojant pedalais kryptimis, reikalingomis figūrai atlikti, galinėje kabinoje. Maža laiko atsarga dėl mažo aukščio neleido pilotui ir keleiviui ištaisyti susidariusią avarinę situaciją.

Tikėtina aviacijos įvykio priežastis – lėktuvo keleivio kojos patekimas po kairiuoju posūkio vairo pedalu ir pedalo eigos, o tuo pačiu ir vairo užblokavimas akrobatinio skrydžio mažame aukštyje metu.

Lėktuvo keleivio kairės kojos padėties dalinai nuardžius priekinę kabiną nuotrauka Nr. 1

4.2. Lėktuvo projektuotojams išanalizuoti galimybę sumažinti atstumą tarp posūkio vairo pedalu ir piloto kojų grindų panelės, kad būtų neįmanomas kojos patekimas po pedalais.

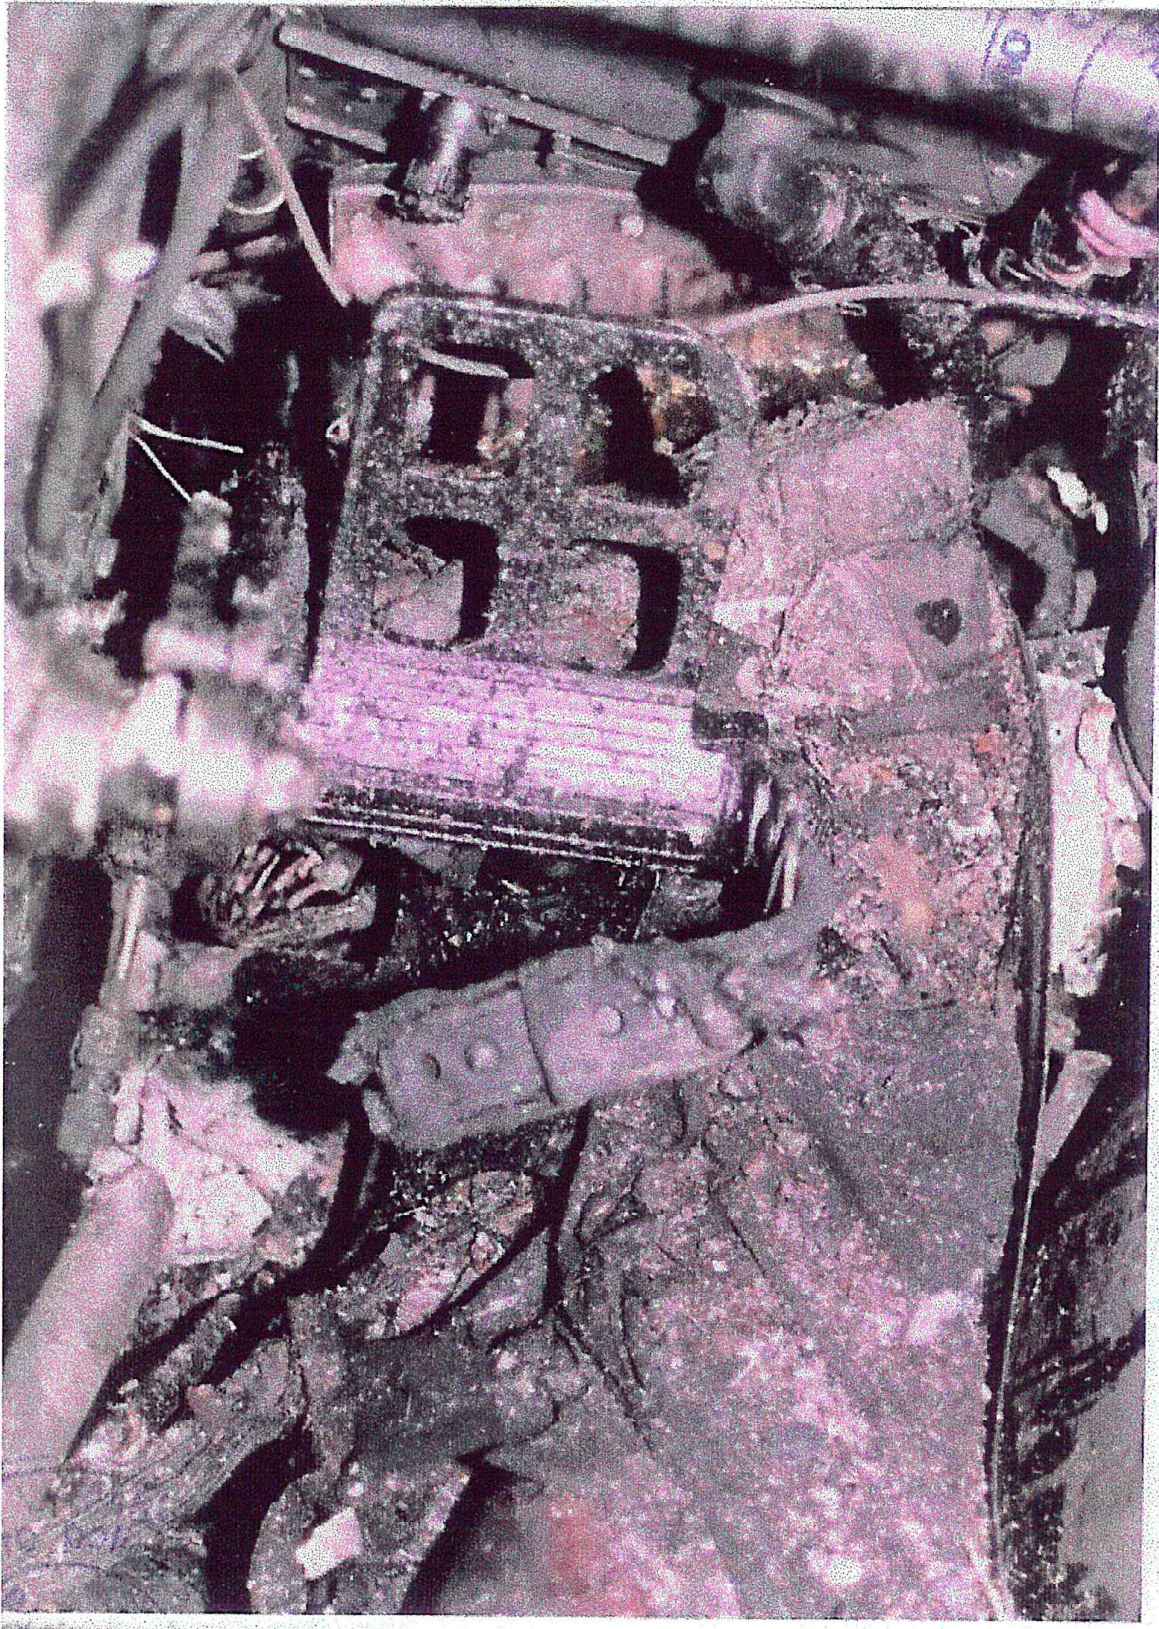
**Priedas C**

sužalota ją prispaudus prie pedalo paneli deformuojantis į viršų, o apatinė dalis – paneli nubloškus koją į dešinę ir šiai susidūrus su lūžusiu ar deformuotu kabinos konstrukcijos elementu.

Lėktuvo keleivio kairės kojos padėties dalinai nuardžius priekinę kabiną nuotrauka Nr.2

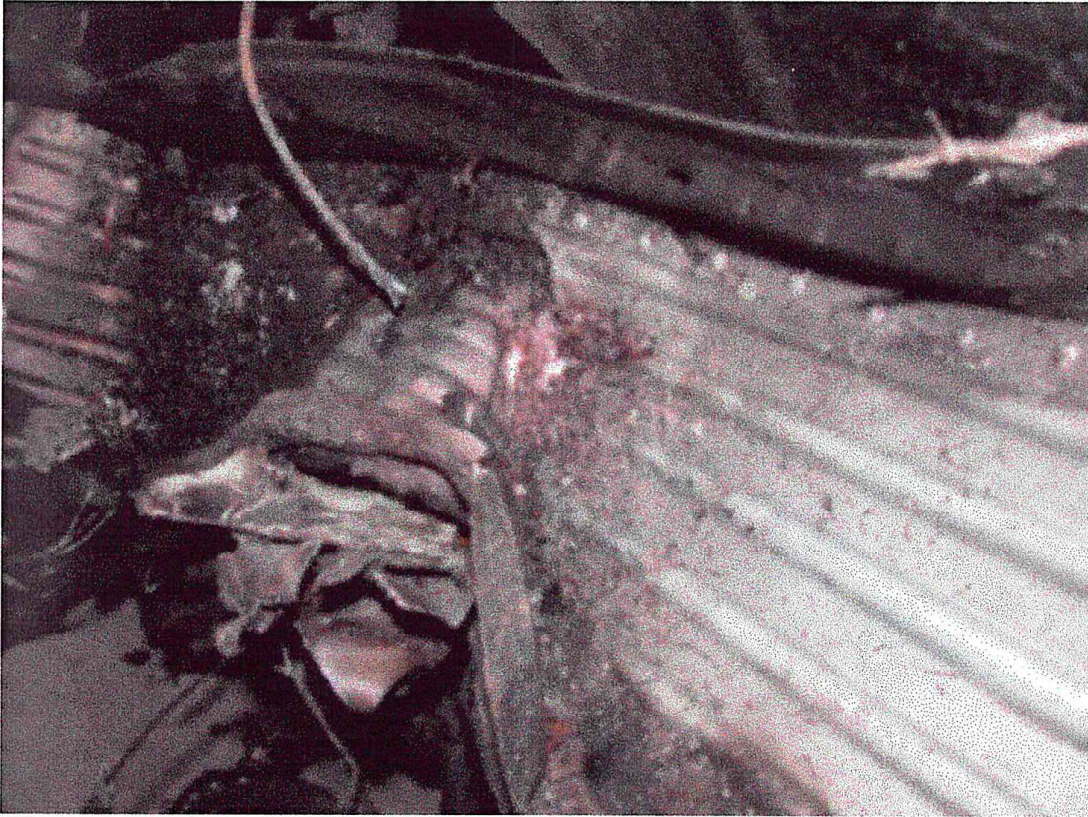
**Priedas D**

Dešinėje keleivio kojoje sužalotas tik kulnas. Iš dešinės kojos, rastos ant pedalo, padėties akivaizdžiai matyti, kad sužalojimas padarytas smūgio metu kulnui pramušus atraminę grindų panelę į jos lūžusias briaunas. Dešinio bato kulno įstrigimo tarp pedalo ir grindų panelės galimybė eksperimento metu nepasitvirtino.

Priekinės kabinos kairės pusės grindų panelės nuotrauka

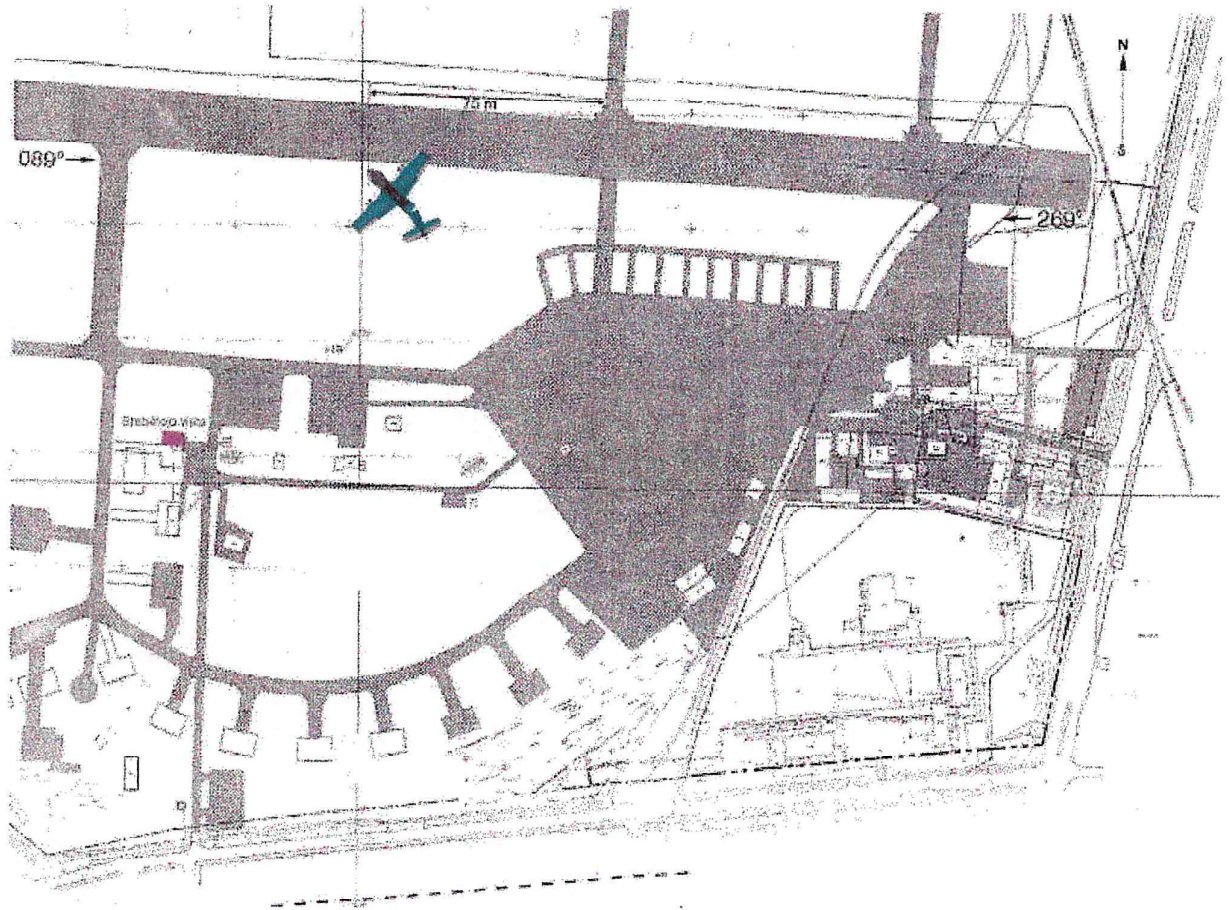
**Priedas E**

Lėktuvas įsirežė į gruntinę saugos juostą priekine dalimi 2.5 m dešiniau KTT 09 asfaltbetoninės dangos pakraščio ir 75 m vakariau aerodromo C riedėjimo tako. Nuo smūgio į žemės paviršių lėktuvas atšoko 1 m į KTT pusę ir liko gulėti 1.5 m atstumu nuo KTT pakraščio. Lėktuvo išilginės ašies orientacija po įvykio – apytiksliai 300° (žr. priedą E).

Kauno S. Dariaus ir S. Girėno aerodromo schema su lėktuvo SU-29 nuolaužų vieta
