LIETUVOS RESPUBLIKOS SUSISIEKIMO MINISTERIJOS  
ORLAIVIŲ AVARIJŲ BEI INCIDENTŲ TYRIMŲ VADOVAS

ORLAIVIO AVARIJOS TYRIMO  
GALUTINĖ ATASKAITA  
Nr. B07-06

<b>Naudotojas</b>	<b>UAB „Reklamos ekspertai“</b>
<b>Gamintojas</b> <b>Austrija</b>	<b>Diamond Aircraft Industries GmbH,</b>
<b>Orlaivio tipas</b>	<b>Diamond DA 42</b>
<b>Nacionalinis ir registracijos ženklas</b>	<b>LY-BHG</b>
<b>Įvykio vieta ir data</b>	<b>Pociūnų aerodromas 2006 m. spalio 21 d.</b>

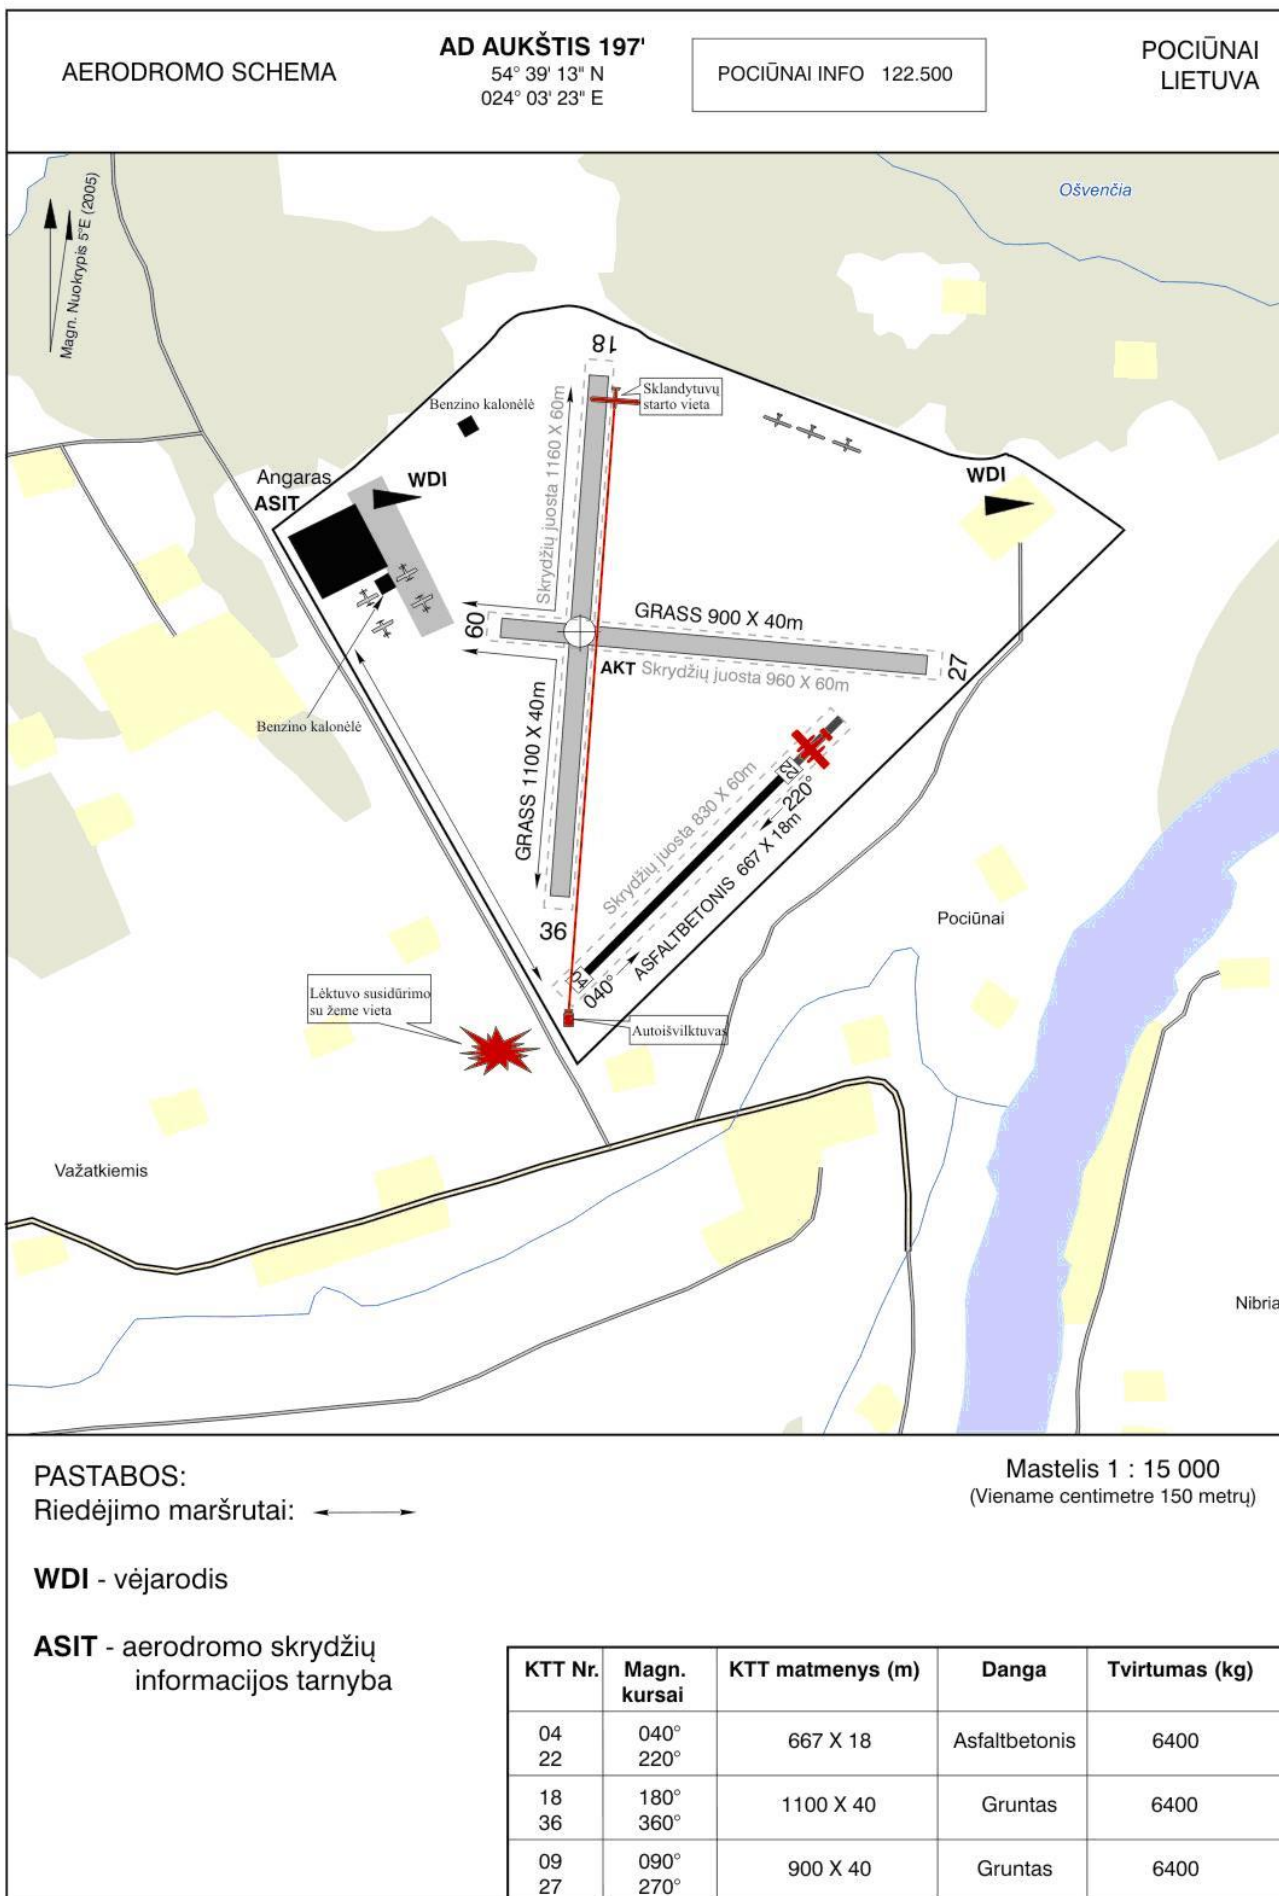
Tą popietę Pociūnų aerodrome skraidė du mokomieji sklandytuvai L-13 „Blanik“ ir SZD-50-3 „Puchacz“, ištempiami į orą autokeltu. Jų įgulas sudarė sklandytojas–mokinys ir instruktorius. Sklandytuvai buvo keliami kursu 180°. Autokeltuvas stovėjo už asfaltinio KTT. Autokeltuvo troso tempimo trajektorija kirtosi su asfaltinio KTT pratęsimo linija ir buvo apie 80 m nuo KTT 220° pabaigos. DA 42 pilotui užmezgus ryšį, abu sklandytuvai stovėjo aerodrome, sklandytuvų išvilkingo starte (žr. 1 priedą).

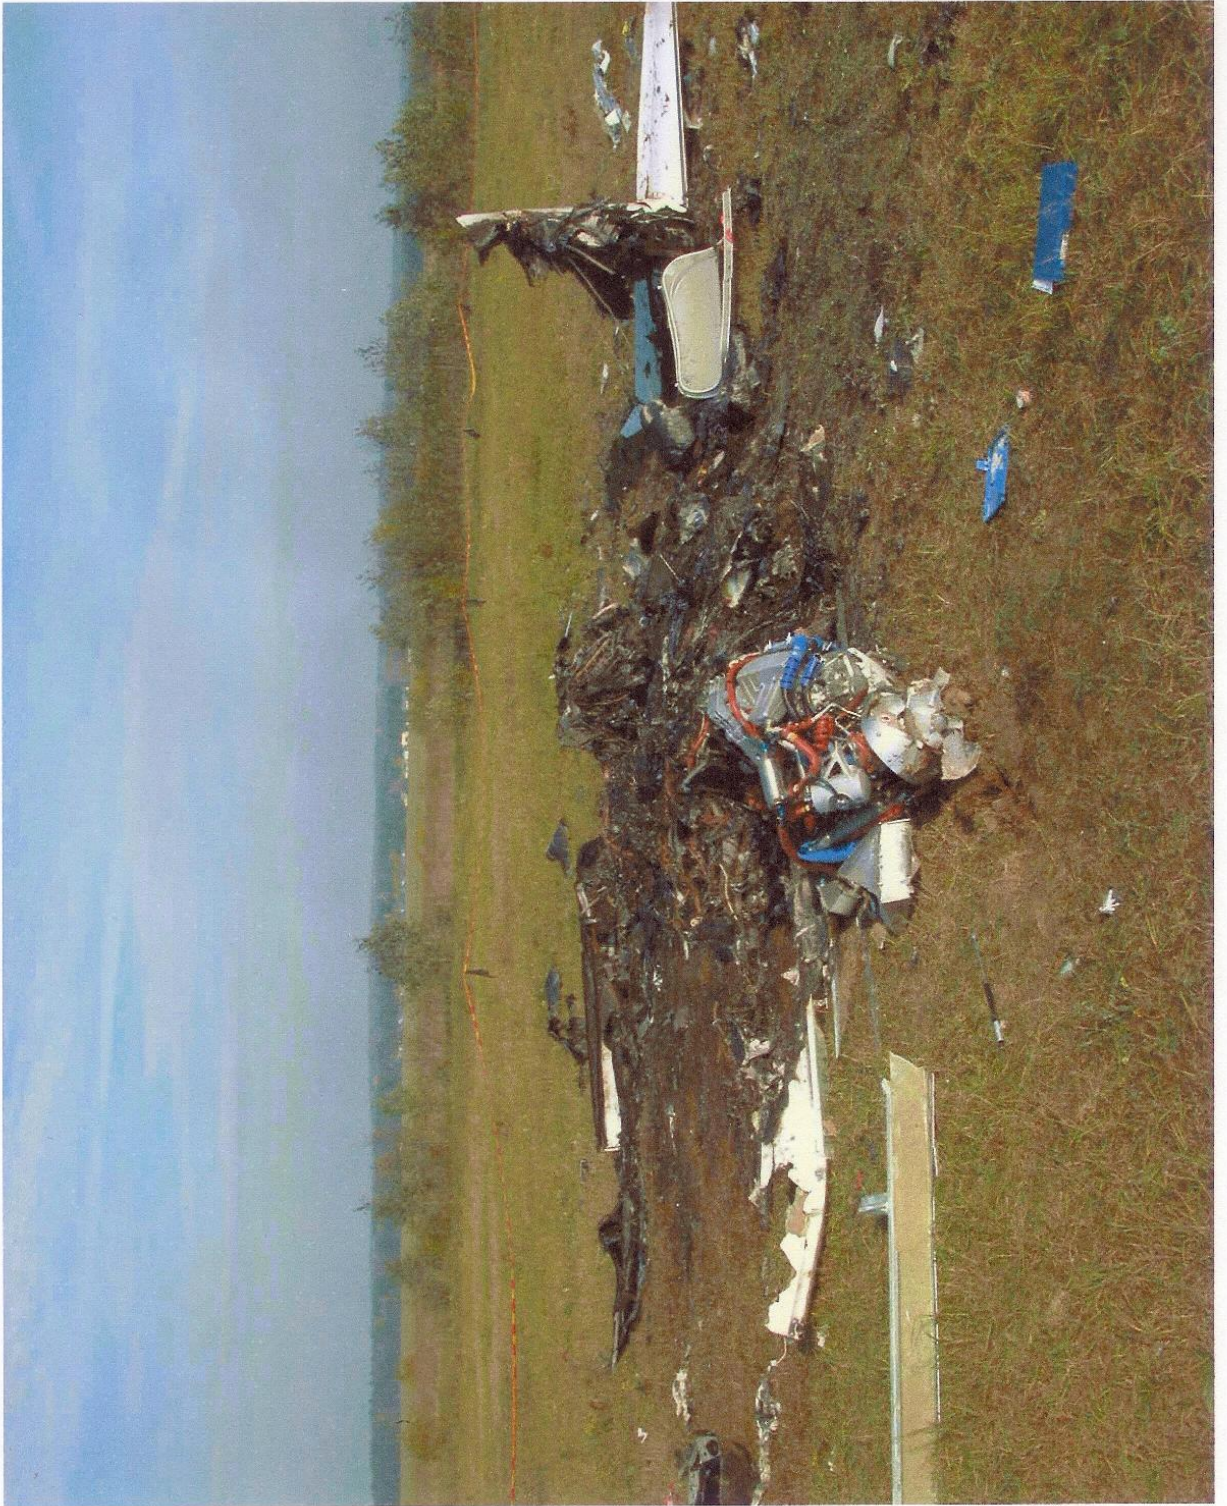
**2 PRIEDAS**

Smūgio į žemę ir kilusio gaisro metu lėktuvas buvo visiškai sunaikintas (žr. 2 priedą).

Dar skrydžio metu dešiniajame sparne kilęs gaisras po lėktuvo smūgio į žemę persimetė į dešinę variklį, vėliau į priekinę liemens dalį. Gaisras ilgą laiką buvo gesinamas rankiniais gesintuvais. Priešgaisrinės apsaugos ir gelbėjimo brigada iš Prienų atvažiavo labai vėlai, liudininkų teigimu, po 35–40 minučių. Užsitęsęs gaisras sunaikino beveik visą lėktuvo konstrukciją, išskyrus nuo smūgio atsiskyrusią galinę jos dalį.

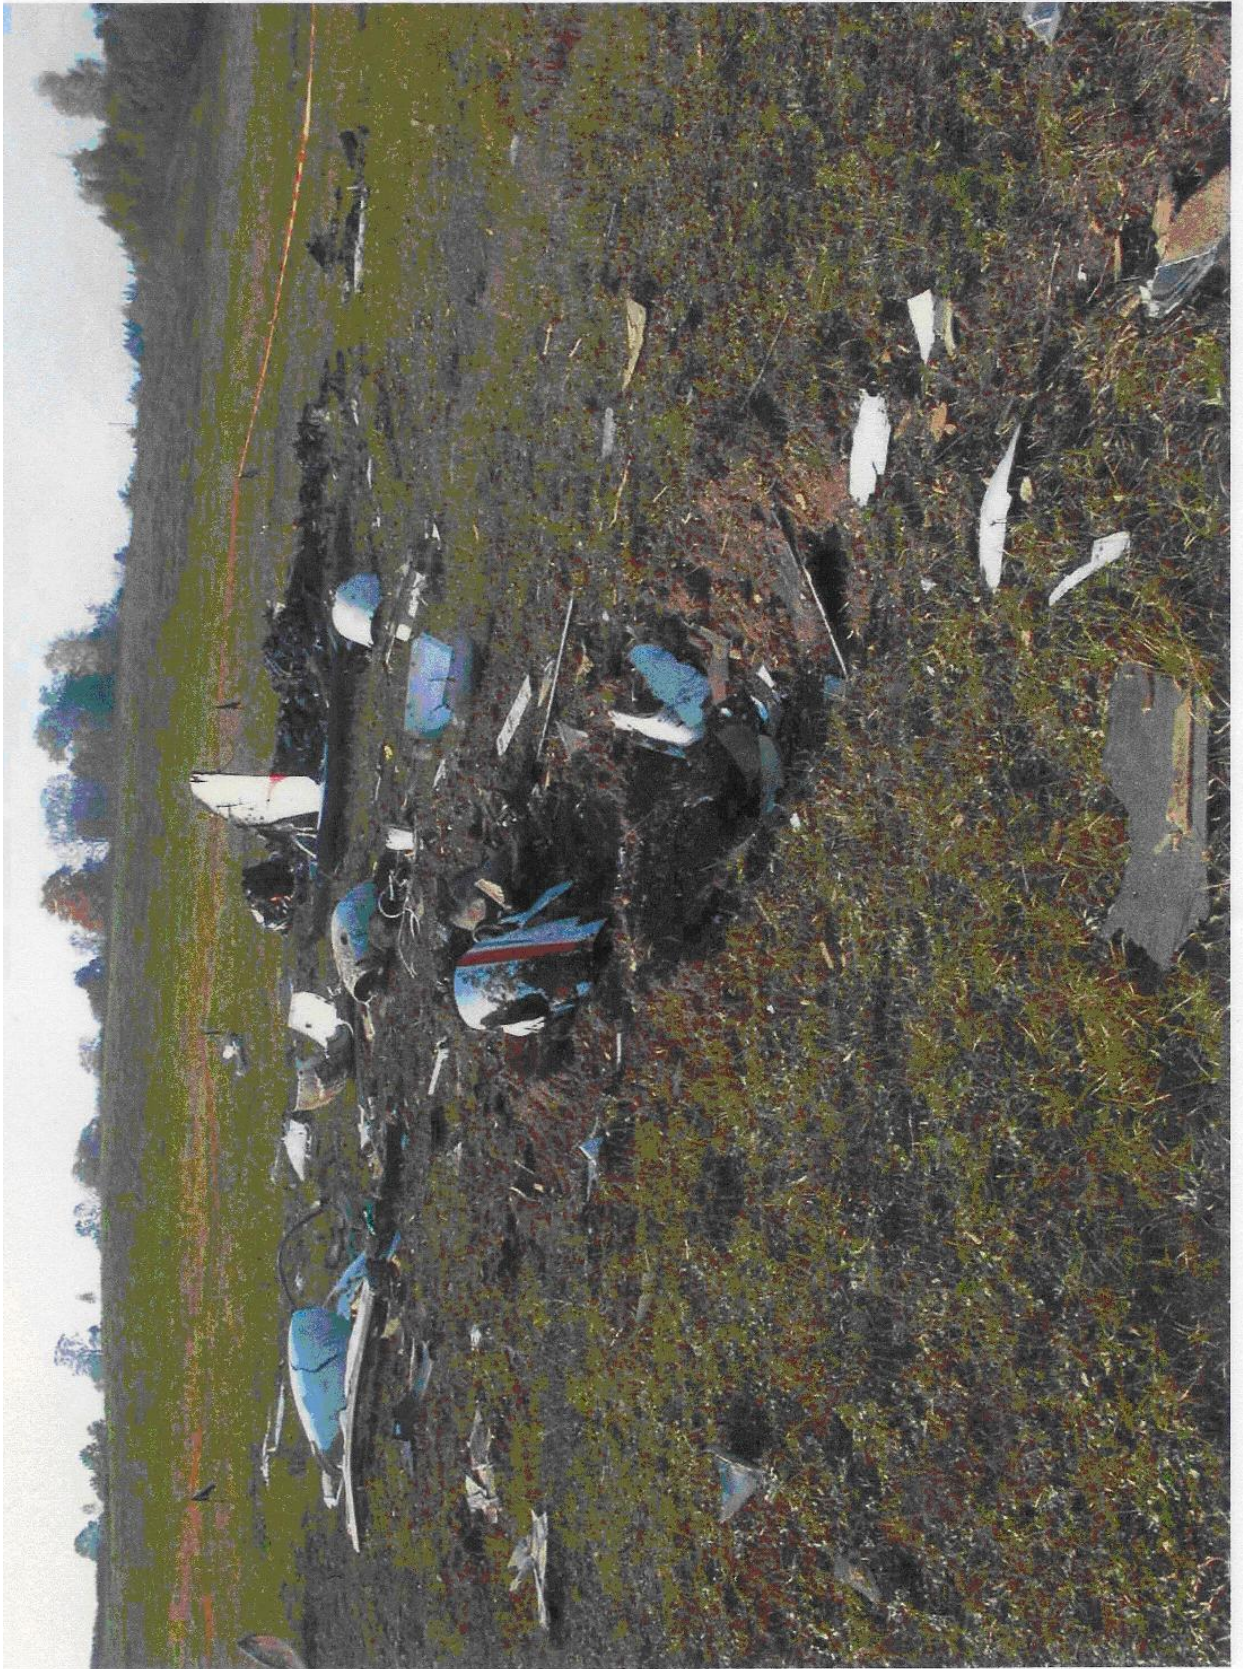
**3 PRIEDAS**

Lėktuvas nukrito į pievą asfaltbetoninio KTT ašinės linijos pratęsime 114 m atstumu nuo aerodromo pakraštyje esančio kelio. Ore atsiskykęs dešinysis sparnas nukrito 27 m atstumu nuo įvykio vietos arčiau KTT. Lėktuvo nuolaužas išsibarstė 40 m spinduliu (žr. 3 priedą).
