**LIETUVOS RESPUBLIKOS SUSISIEKIMO MINISTERIJOS  
ORLAIVIŲ AVARIJŲ BEI INCIDENTŲ TYRIMŲ VADOVAS**

**ORLAIVIO AVARIJOS TYRIMO  
GALUTINĖ ATASKAITA  
Nr. B01-10**

<b>Naudotojas</b>	<b>UAB „Stamita“</b>
<b>Gamintojas</b>	<b>Robinson Helicopter Company, JAV</b>
<b>Orlaivio tipas</b>	<b>R-44 Raven 1</b>
<b>Nacionalinis ir registracijos ženklas</b>	<b>LY-HCG</b>
<b>Įvykio vieta ir data</b>	<b>Kauno S. Dariaus ir S. Girėno aerodromas 2010 m. birželio 25 d.</b>

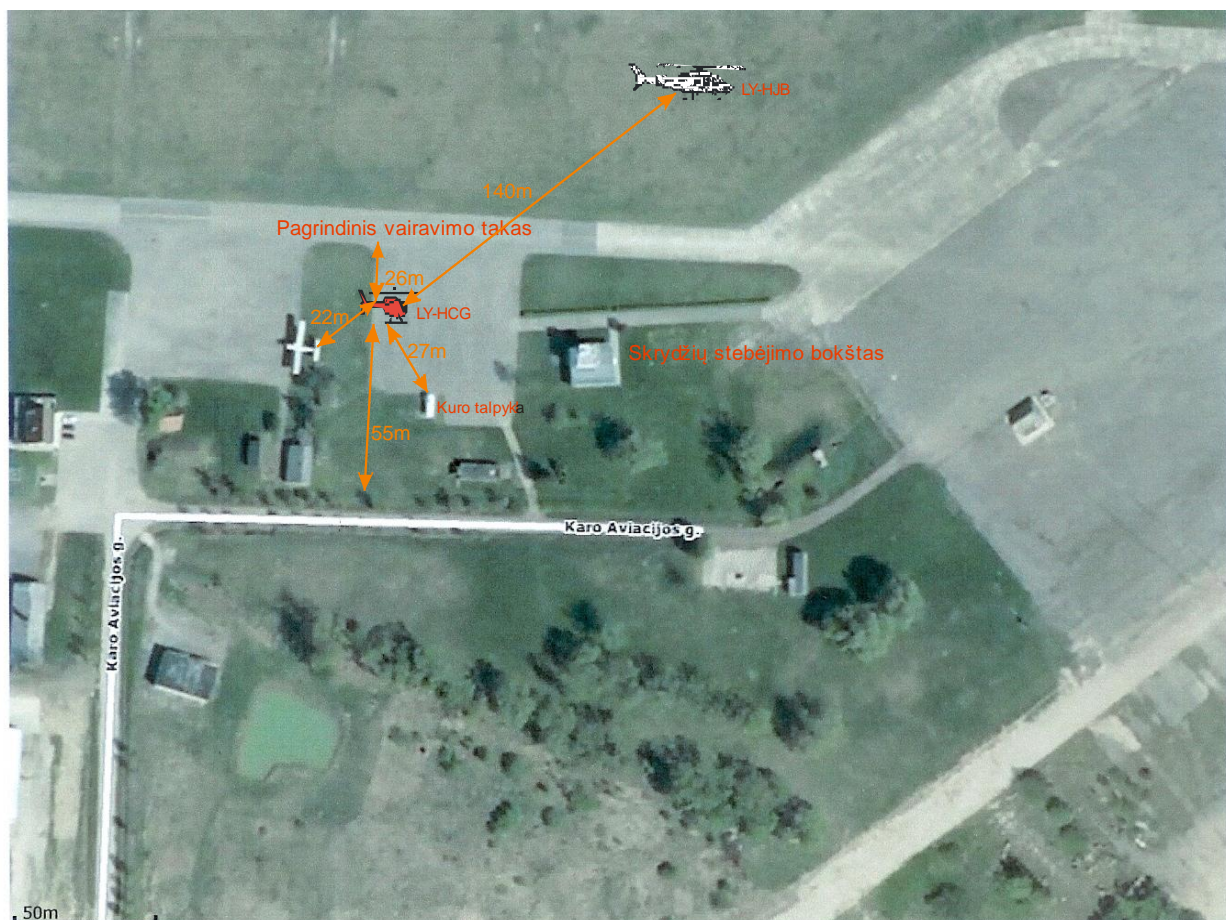
1 pav. Sraigasparnių pastatymo aerodrome schema

Nepatyrusio piloto klaidoms, padarytoms stengiantis subalansuoti atsiplėšusį nuo žemės sraigtasparnį, įtakos galėjo turėti arti kilimo vietos buvusios kliūtys, kai nelauktai sraigtasparnis ėmė judėti jų link.

4.1-B01-10. Vadovaujantis „Robinson“ kompanijos saugos įspėjimu SN-34, mažą patirtį turintiems pilotams, t.y. turintiems mažiau kaip 500 savarankiškų skrydžio valandų sraigtasparniais ir mažiau kaip 100 savarankiškų skrydžio valandų konkrečiu sraigtasparnio tipu, vengti kilimo iš sudėtingų, arti kliūčių esančių aikštelių.

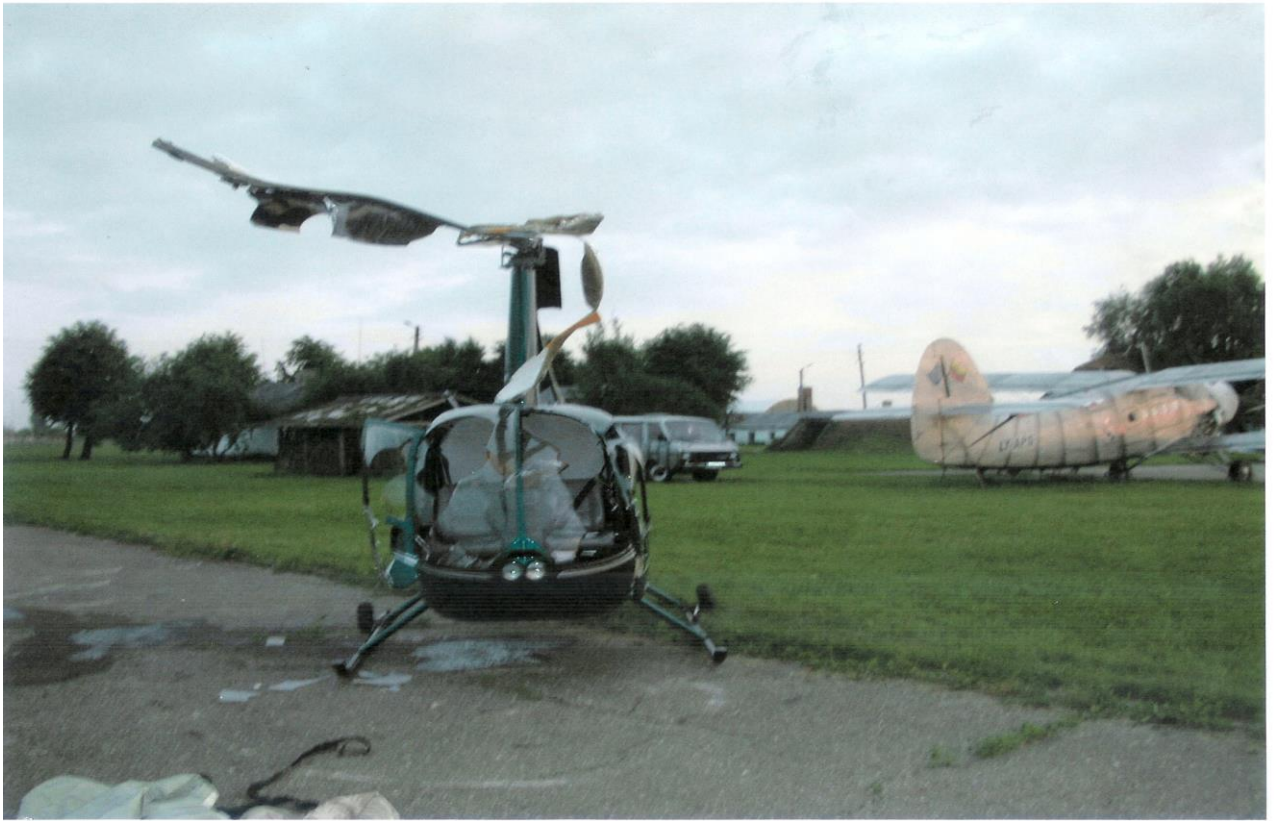
Įvykio metu buvo sulaužytos sraigasparnio pagrindinio sraigto mentės, priekinės kairiosios ir dešinėsios kabinos durelės, sulaužytos galinė ir vidurinė stabilizatoriaus dalys, sudaužyti kabinos gaubto ir abiejų priekinių durelių stiklai, įlaužtas kabinos korpusas žemiau kairiųjų priekinių durelių, deformuotas kabinos rėmas, variklio kairiosios pusės gaubtas, pagrindinio sraigto kolonos gaubtas, kūginės uodegos gaubtas (žr. 2, 3 pav.).

2 pav. Sraigtasparnis R-44 LY-HCG po avarijos

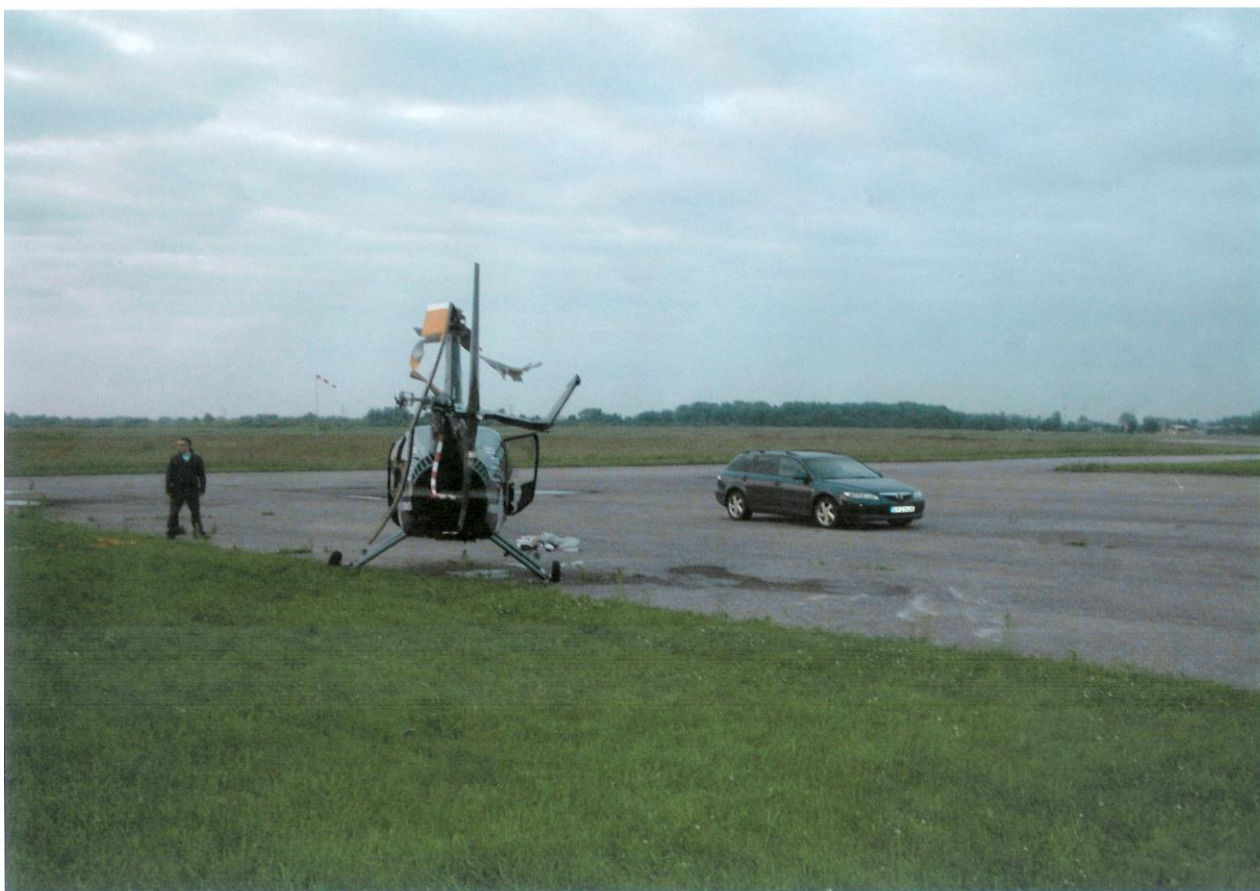
3 pav. Sraigtasparnis R-44 LY-HCG po avarijos

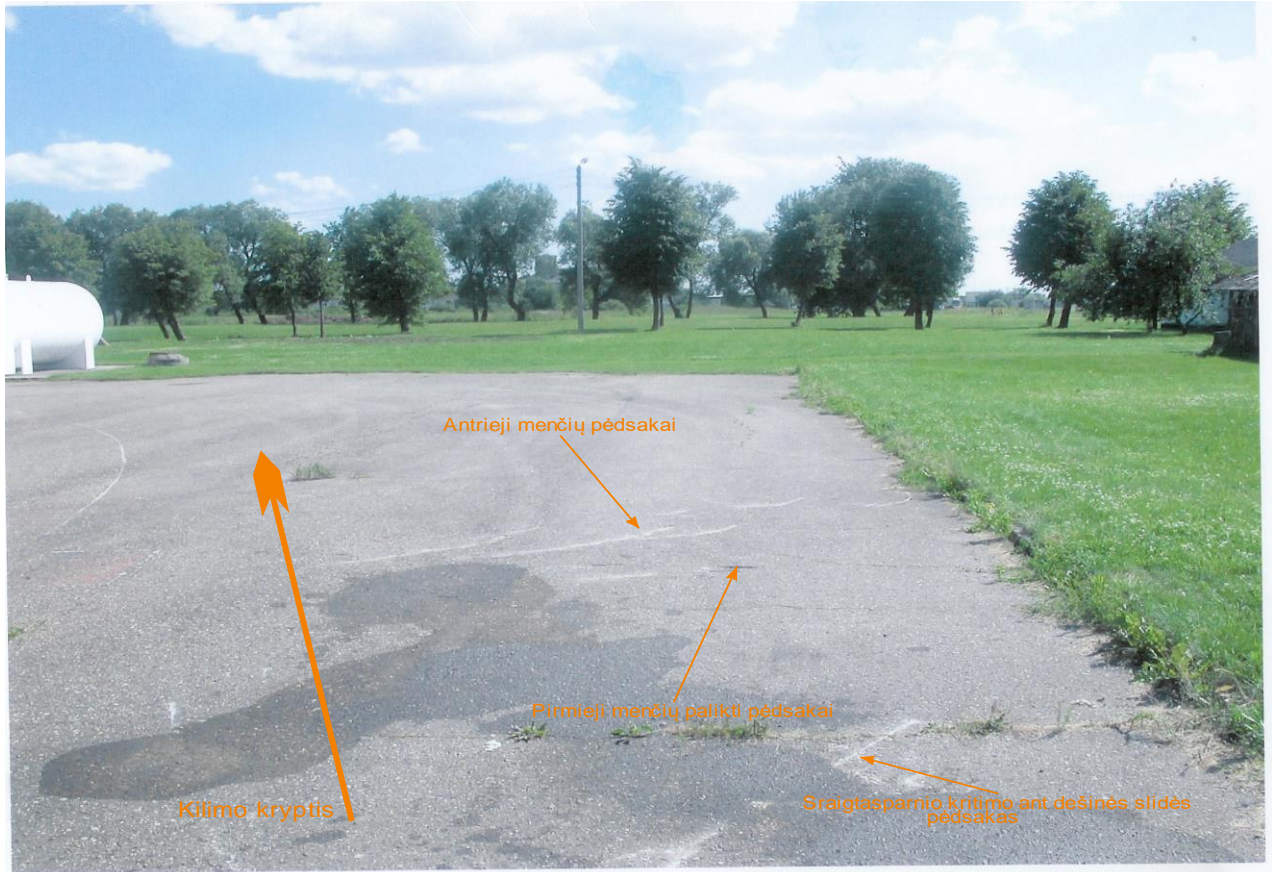
Pėdsakai ant asfaltuotos dangos rodo, kad pirmiausia besisukančios pagrindinio sraigto mentės palietė aikštelės paviršių sraigtasparnio priekinėje pusėje apie  $20^{\circ}$ – $30^{\circ}$  į dešinę nuo pirminės sraigtasparnio padėties prieš kylant. Kiti jau sulaužytų menčių palikti pėdsakai rodo, kad sraigtasparnis buvo truputį paskridęs į priekį ir jo mentės kapojo aikštelę sraigtasparniui pasisukus į dešinę apie  $140^{\circ}$ – $150^{\circ}$  kampu nuo savo pirminės padėties. Galiausiai sraigtasparnis nukrito ant dešinio šono, palikdamas ryškų dešinės slidės pėdsaką beveik kilimo pradžios vietoje, bet pasisukęs apie  $210^{\circ}$ – $220^{\circ}$  nuo savo pirminės padėties (žr. 4 pav.).

Piloto liudijimas, kad padidinus variklio galingumą sraigtasparnis ėmė sukstis į kairę, rodo, kad, greičiausiai, mažą skrydžių patirtį turėjęs pilotas per greitai patraukė į viršų galingumo–žingsnio rankeną ir atplėšė sraigtasparnį nuo žemės nesubalansavęs jo pusiau pakeltoje padėtyje, t.y. kai sraigtasparnio svoris yra jau beveik kompensuotas pagrindinio sraigto keliamąja jėga, bet važiuoklės slidės vis dar liečia žemę. Kadangi kompensuojant pagrindinio sraigto reaktyvinį momentą ir neleidžiant kylančiam sraigtasparniui R-44 sukstis į dešinę kairysis pedalas turi būti nustumtas į priekį, sraigtasparnio sukimasis į kairę rodo, kad kairysis pedalas buvo nustumtas į priekį per stipriai. Norėdamas sustabdyti sraigtasparnio sukimąsi į kairę, pilotas galėjo per stipriai pastumti dabar jau dešinį pedalą ir pakreipti į priešingą pusę vairalazdę. Ekspertų tvirtinimu, dėl tokių piloto veiksmų sraigtasparnis galėjo stipriai pakrypti ir besisukančios mentės pasiekti asfaltuotą aikštelės paviršių. Iš pėdsakų matyti, kad po pirmųjų smūgių menčių galais į žemę sraigtasparnis šiek tiek paskrido į priekį ir sukdamasis į dešinę toliau kapojo sulaužytais mentėmis asfaltą. Po to jis truputį pašoko, nukrito ant važiuoklės dešinės slidės ir apvirto ant dešinio šono.

4 pav. Sraigtasparnio palikti pėdsakai
