**LIETUVOS RESPUBLIKOS SUSISIEKIMO MINISTERIJOS
ORLAIVIŲ AVARIJŲ IR INCIDENTŲ TYRIMŲ VADOVAS**

**ORLAIVIO INCIDENTO TYRIMO
GALUTINĖ ATASKAITA
Nr. TA-O-GA-11-8**

Savininkas	Lietuvos aeroklubas
Naudotojas	Kauno apskrities aviacijos sporto klubas
Gamintojas	PZL WARSZAWA-OKECE, Lenkija
Orlaivio tipas	PZL-104 WILGA-35A
Nacionalinis ir registracijos ženklas	LY-AHJ
Įvykio vieta ir data	Pociūnų aerodromas 2011 m. rugpjūčio 1 d.

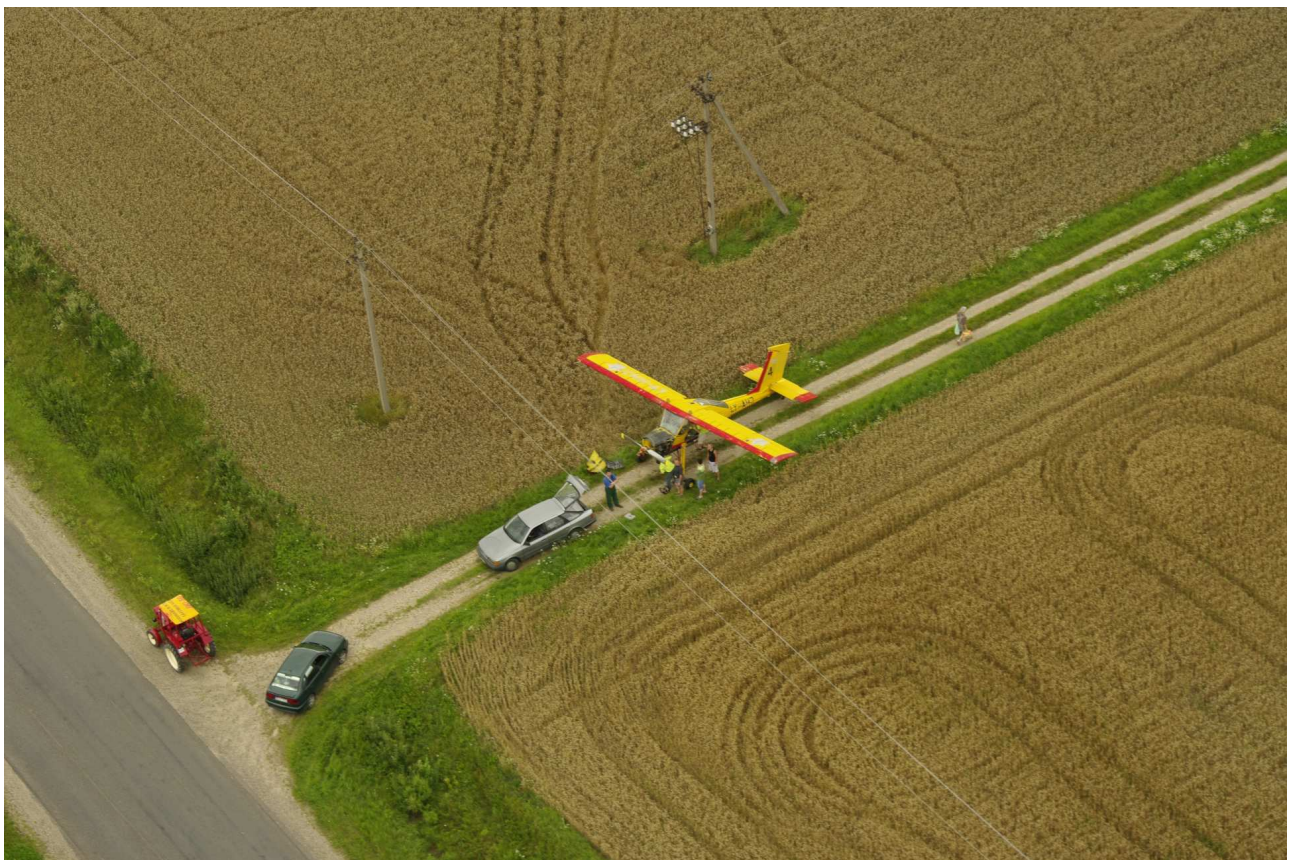
1 pav. Po avarinio tūpimo ant keliuko ištrauktas lėktuvas.

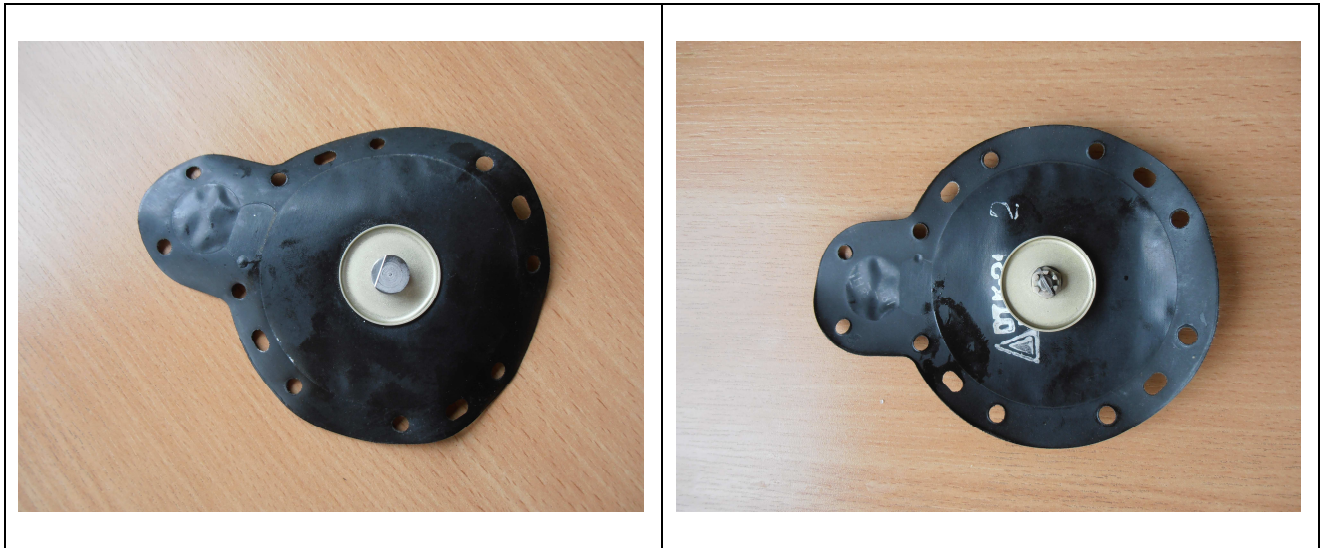
Įtarus karbiuratoriaus aukščio korektoriaus membranos įtrūkimą jis išardytas. Karbiuratoriaus membranos kamera rasta sausa be jokių degalų pėdsakų. Po to tikrinta pati membrana.

2 pav. Lėktuvo PZL-104 WILGA-35A (nacionalinis registracijos ženklas LY-AHJ) karbiuratoriaus K-14A membrana (vaizdai iš abiejų pusių).

Įtrūkimų nerasta, membrana buvo pakankamai elastinga. Sertifikuoti įmonės „Termikas“ specialistai atliko karbiuratoriaus patikrą, tačiau ir jos metu gedimo neaptikta.

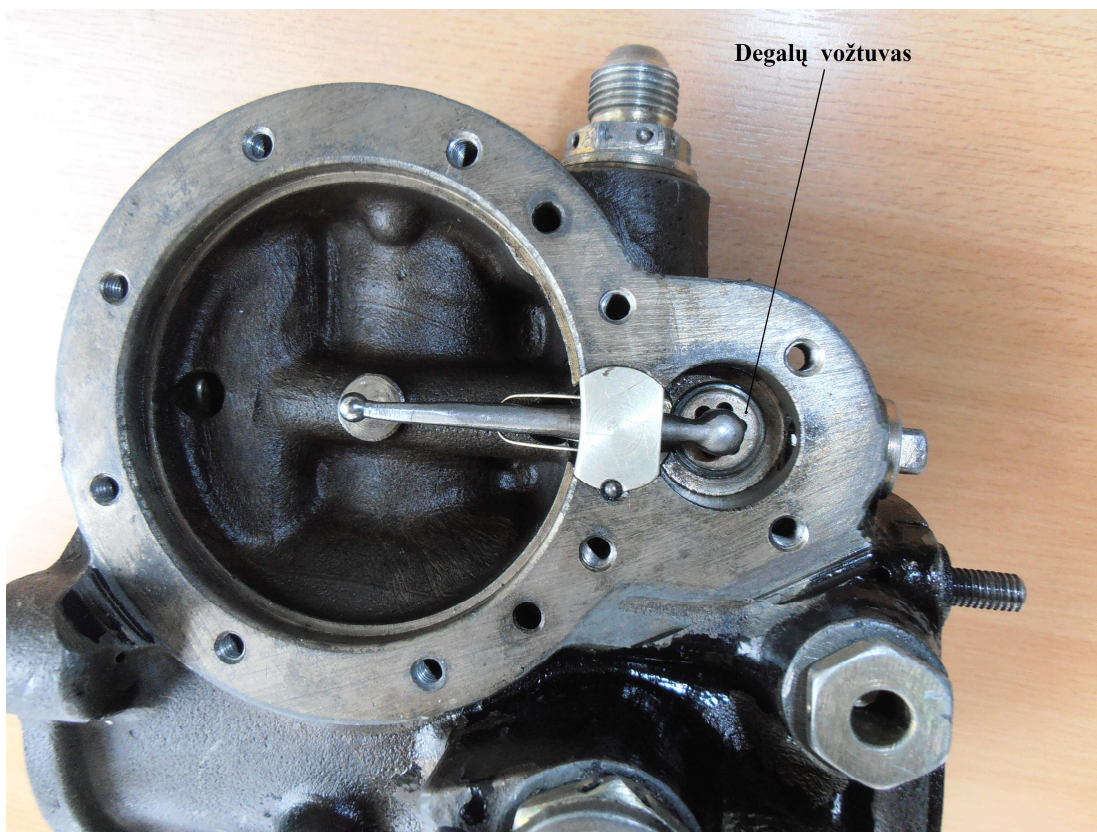
Studijuojant variklio eksploatacinę literatūrą knygoje „Karbiuratoriai K-14BP, K-14A, K-14AM. Techninis aprašymas ir eksploatacijos ir remonto vadovas“ (Maskva, Valstybinė techninės literatūros leidykla OBORONGIZ, 1962), variklio gedimų, priklausančių nuo karbiuratoriaus, lentelėje aprašytas gedimas, kurio vienas iš požymių – degalų nuotėkis per karbiuratoriaus drenažą. Šio reiškinių priežastimi įvardijamas degalų vožtuvo užteršimas. Tokiu atveju iš karbiuratoriaus ne tik teka degalai, bet ir dėl taršos užstrigęs vožtuvas netinkamai koreguoja degalų mišinio riebumą, palaikydamas jį per riebę.

3 pav. K-14A tipo karbiuratoriaus degalų vožtuvas.

Degalų vožtuvas slankioja tiksliai prileistame cilindre. Matyt, į karbiuratorių su degalais pakliuvus nedidelei teršalų dalelei, vožtuvas užstrigo. Dalelė turėjo būti labai maža ir per karbiuratoriaus apžiūrą nebuvo pastebėta, tačiau to užteko, kad sutrikdytų mišinio riebumą reguliuojančio vožtuvo darbą. Teršalai į bakus galėjo patekti su benzinu užpildant bakus arba per bakų drenažo sistemą iš aplinkos. Bakų užpildymo užterštu benzinu tikimybė daug menkesnė, nes tuomet toks defektas turėjo pasireikšti ir kituose lėktuvuose, į kuriuos tuo pačiu metu ir iš to paties šaltinio buvo pilami degalai.

Incidento priežastis – nestabilus variklio darbas lėktuvui kylant, atsiradęs dėl variklio karbiuratoriaus degalų vožtuvo strigimo. Vožtuvo judėjimą apsunkino tarp jo stūmoklio ir vidinio cilindrinio paviršiaus patekęs pašalinis objektas. Labiausiai tikėtina, kad teršalai į benzino baką pateko per drenažo sistemą.

4.1. Atliekant lėktuvų PZL-104 WILGA-35A techninės priežiūros darbus ypatingą dėmesį atkreipti į degalų sistemos filtrų švarą.

4.2. Prieš kiekvienos dienos skrydžius šildant lėktuvų PZL-104 WILGA-35A variklius ir tikrinant jų darbą, patikrinti mišinio riebumo regulatoriaus veikimą variklio mišinio reguliavimo rankena keičiant degiojo mišinio riebumą.
