**LIETUVOS RESPUBLIKOS SUSISIEKIMO MINISTERIJOS
ORLAIVIŲ AVARIJŲ IR INCIDENTŲ TYRIMŲ VADOVAS**

**ORLAIVIO AVARIJOS TYRIMO
GALUTINĖ ATASKAITA
Nr. TA-O-GA-11-1**

Savininkas	Lenkijos aeroklubas
Gamintojas	Alexander Schleicher GmbH, Vokietija
Orlaivio tipas	ASW-27
Nacionalinis ir registracijos ženklas	SP-3635
Įvykio vieta ir data	Mikalavos k., Trakų r. sav. 2011 m. rugpjūčio 10 d.

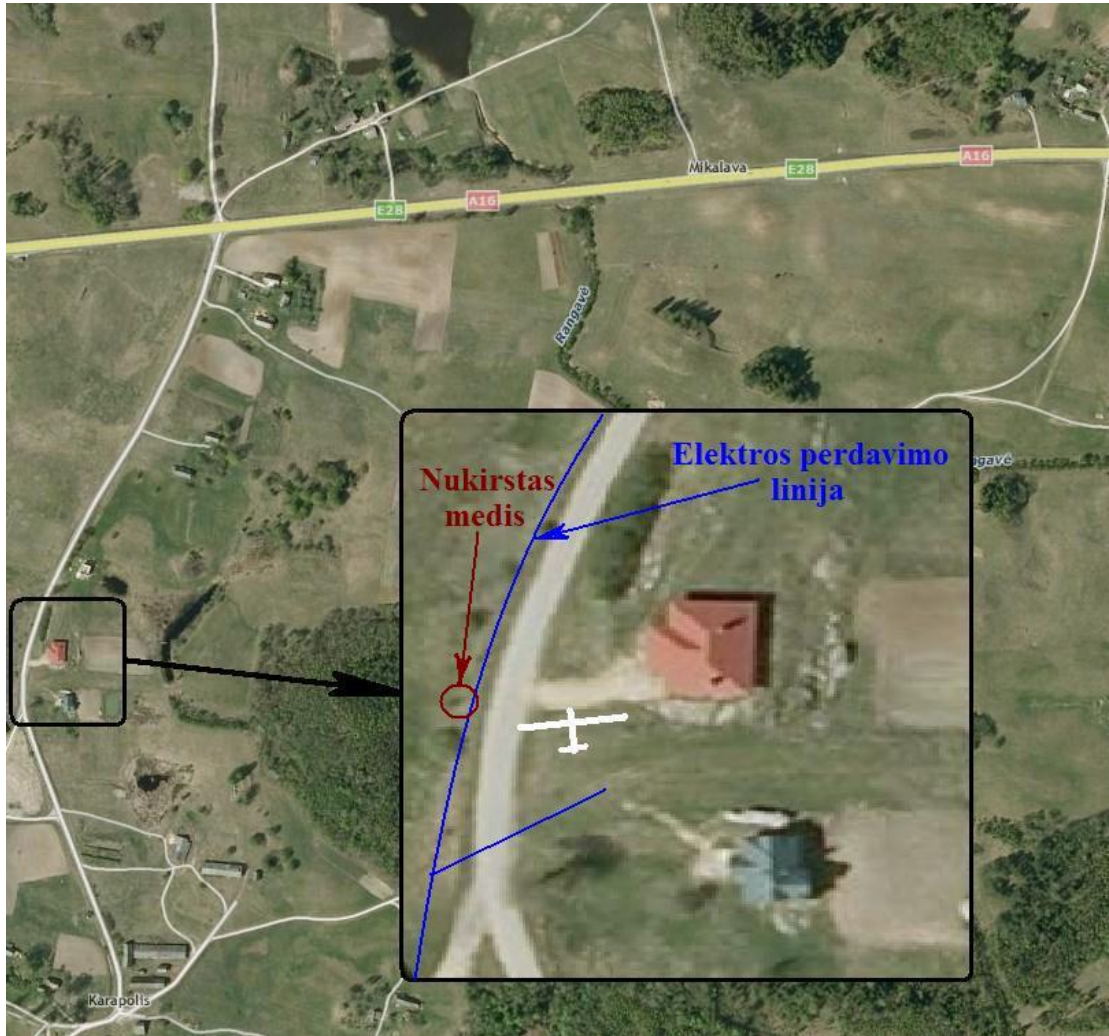
1 pav. Sklandytuvo tūpimo vietos schema.

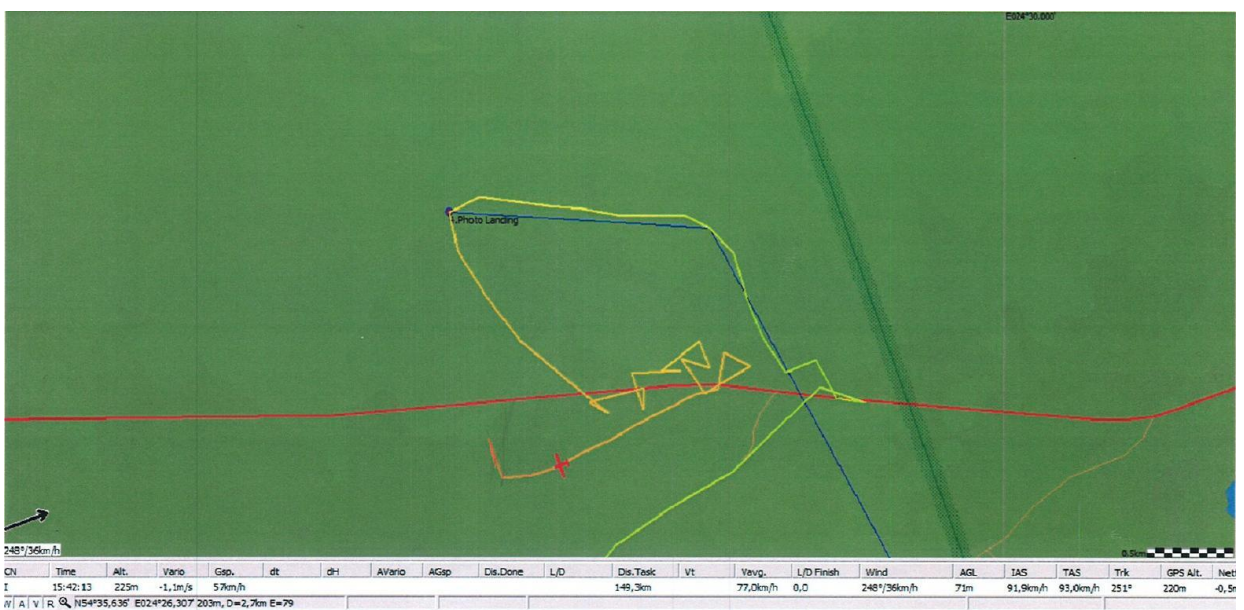
2 pav. Sklandytuvo paskutinės skrydžio fazės įrašo skrydžio duomenų įrašymo įrenginyje grafinis atvaizdavimas.

Sportiniuose sklandytuvuose nei skrydžio duomenų, nei kabinos pokalbių savirašiai nenaudojami. Tačiau sklandytojai naudoja skrydžio duomenų įrašymo įrenginį. Naudodamas GPS sistemos informaciją šis įrenginys leidžia kontroliuoti skrydžio parametrus ir juos atkurti. Grafiškai atvaizduota paskutinė skrydžio stadija pateikta 2 pav.

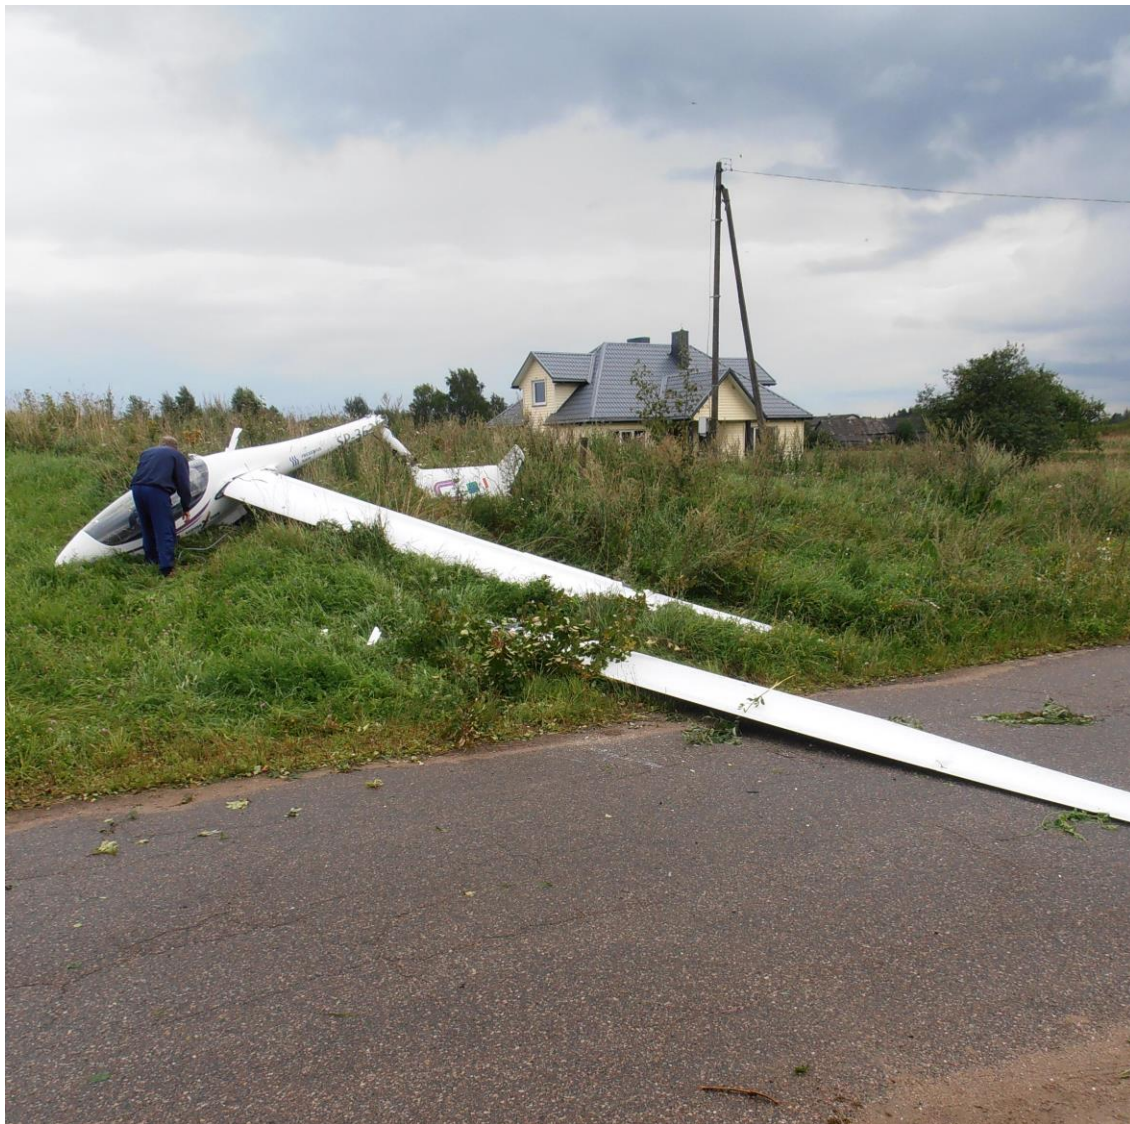
Įvykio metu nulūžo dešinė sklandytuvo sparno pusė. Kairė pusė smarkiai pažeista. Nuo susidūrimo su medžiu pažeista kairės sparno pusės noselė (pažeidimo vieta maždaug per du trečdalius sparno pusės ilgio nuo sklandytuvo simetrijos ašies), šakninė dalis.

3 pav. Sklandytuvos avarijos vietoje. Vaizdas iš kairės pusės.

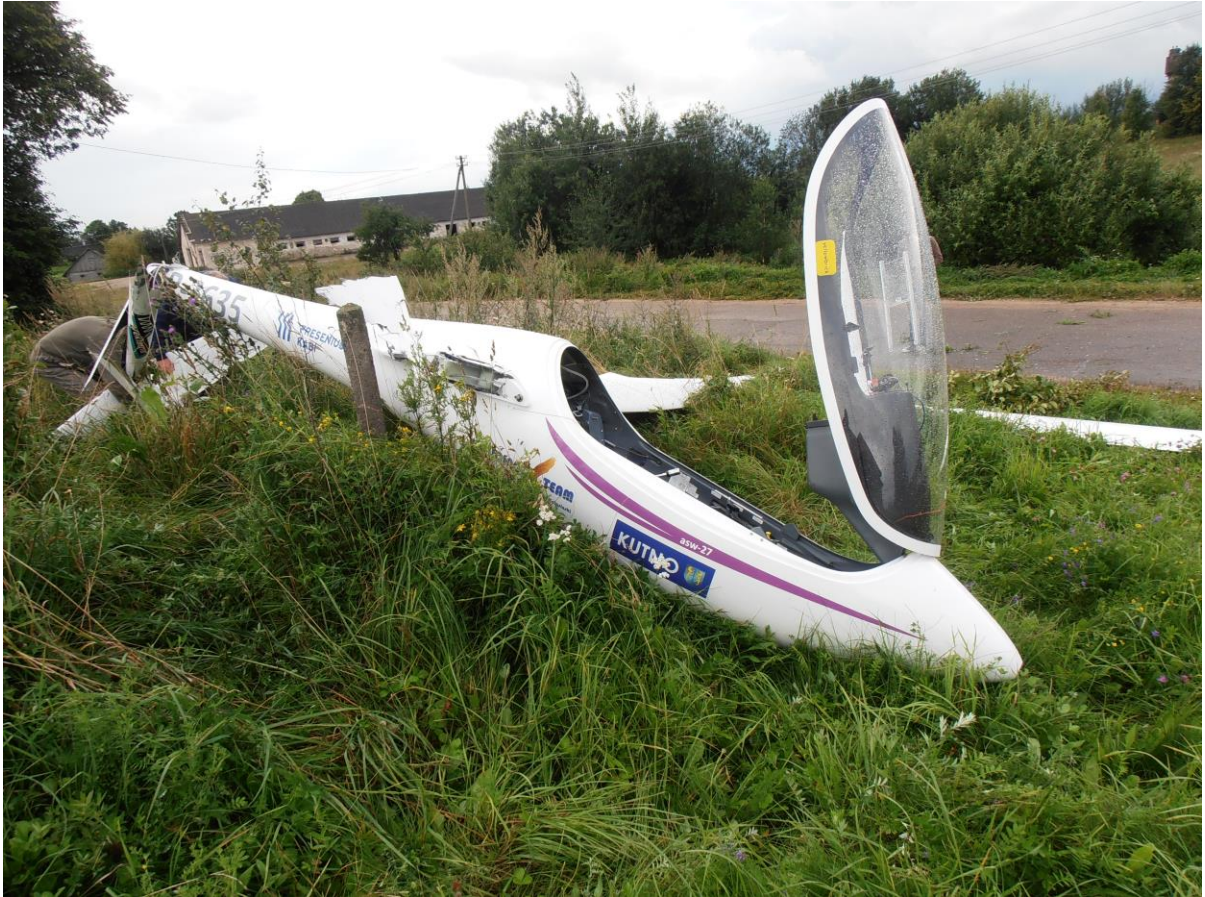
Dešinė sparno pusė nulūžo visiškai ir atsiskyrė nuo sklandytuvo. Su kairės pusės lonžeronu liko sujungtas tik apie 1 m ilgio dešiniojo lonžerono šakninės dalies gabalas. Pažeisti sparno tvirtinimo prie liemens mazgai, esantys ant liemens ir ant sparno, taip pat eleronai ir užsparniai. Iš savo vietos pajudėjo ir buvo deformuotas liemens centrinėje dalyje esantis rėmas, prie kurio tvirtinamas sparnas, ir važiuoklė. Liemens uodeginė dalis lūžo dviejose vietose. Tarp lūžių liemuo atsiklijavo per suklijavimo siūlę. Pažeistas kilis, krypties vairas ir stabilizatorius. Mažai nukentėjo priekinė liemens dalis piloto kabinos zonoje.

4 pav. Sklandytuvo vaizdas avarijos vietoje žiūrint iš dešinės liemens pusės.

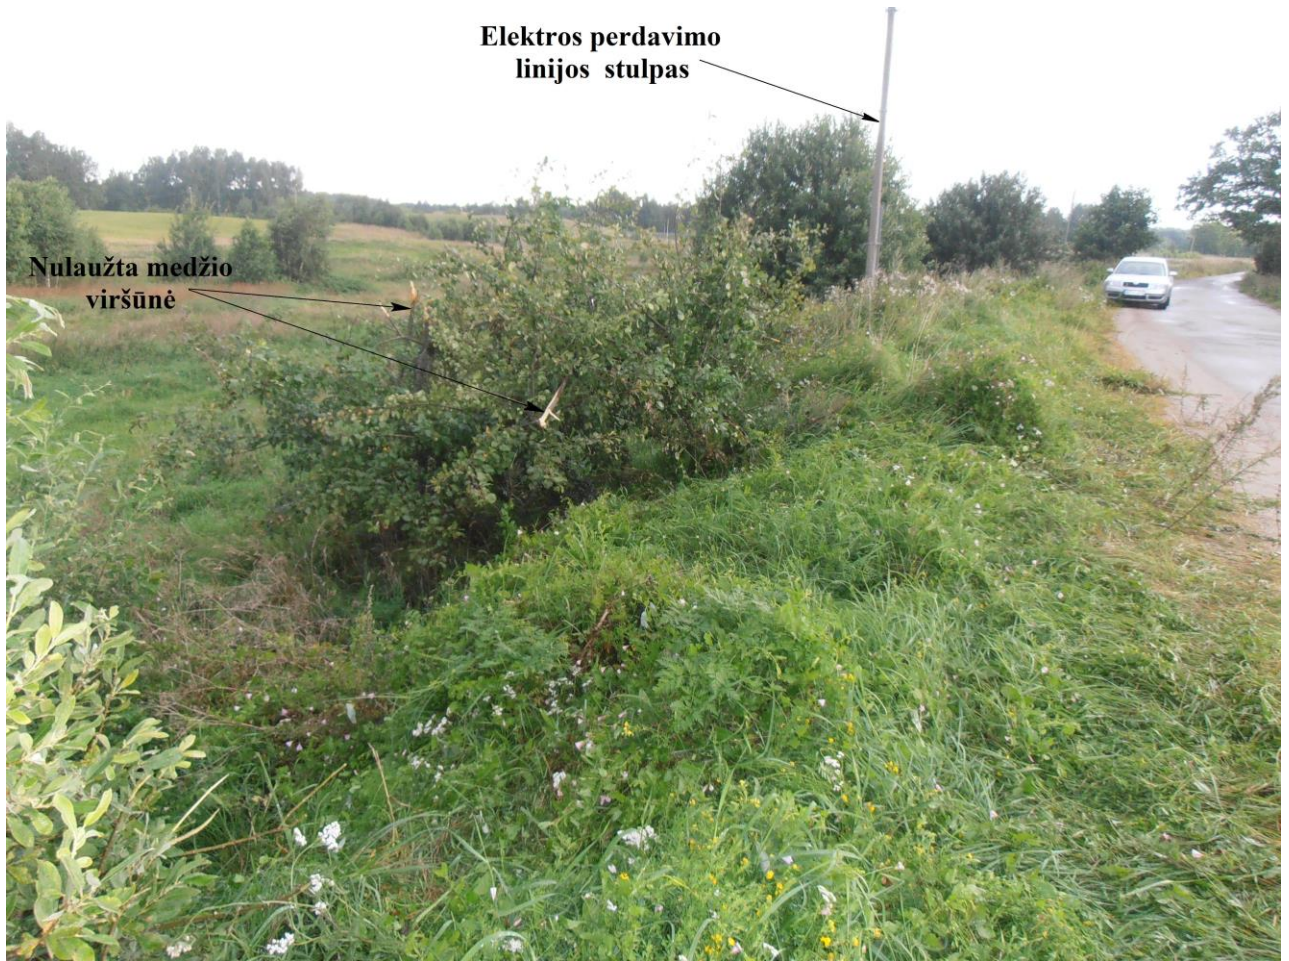
Sklandytuvą į žemę atsitrenkė pievos įkalnėje šalia asfaltuoto kelio ir statomo namo vietovėje, kurios koordinatės: 54,573223; 24,457074. Prieš tai skrendant mažame aukštyje kairiąja sparno puse nukirsta medžio viršūnė.

5 pav. Sklandytuvui tupiant kairiaja sparno puse nukirsta medžio viršūnė.

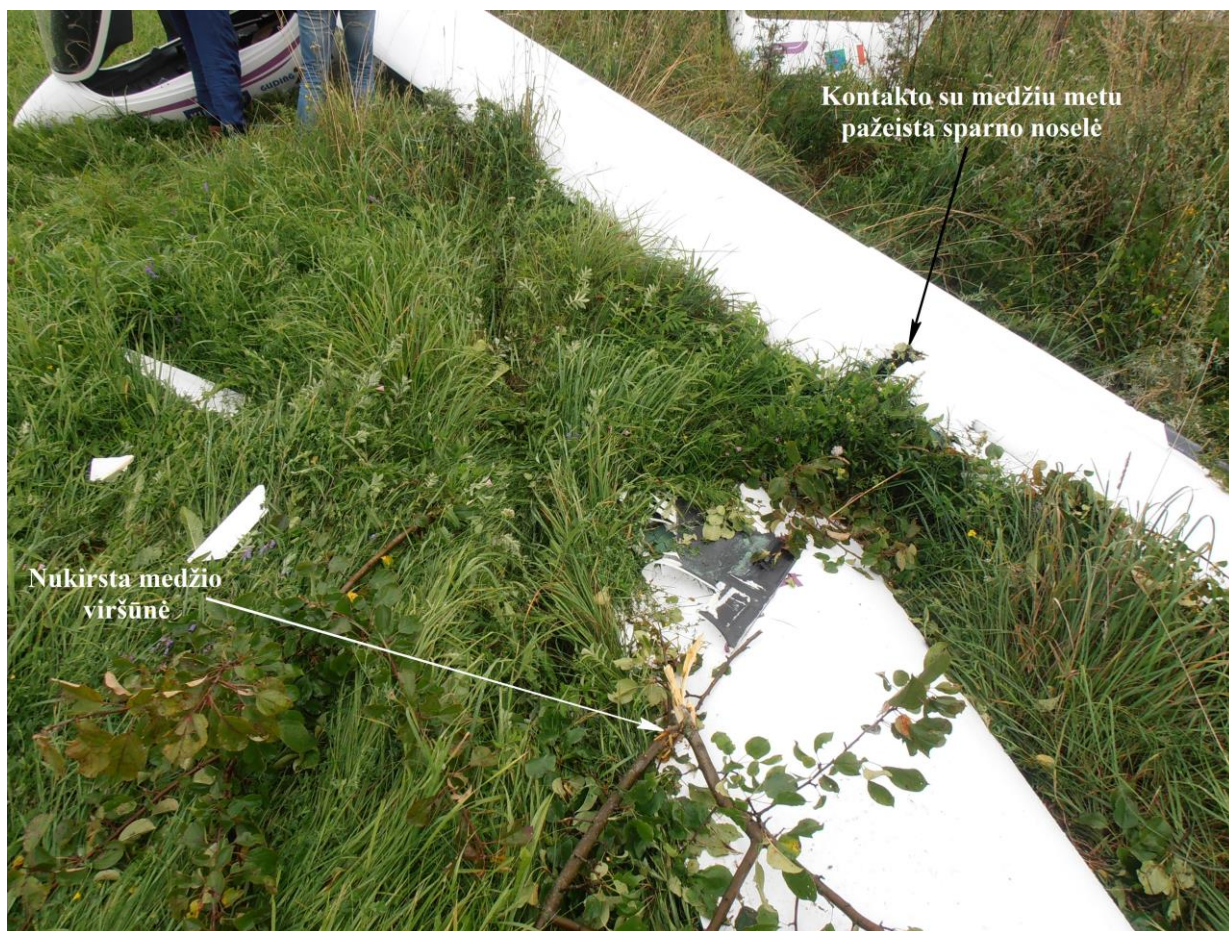
Ji pažeidė sparno noselę ir įstrigo sparne. Vėliau, smūgio į žemę metu, dalis viršūnės nukrito netoli kairės sparno pusės.

6 pav. Pažeistos sparno dalys ir medžio viršūnės liekanos.
