**LIETUVOS RESPUBLIKOS SUSISIEKIMO MINISTERIJOS
ORLAIVIŲ AVARIJŲ IR INCIDENTŲ TYRIMŲ VADOVAS**

**ORLAIVIO AVARIJOS TYRIMO
GALUTINĖ ATASKAITA
Nr. TA-O-GA-11-10**

Savininkas	Hamilton Capital Ventures LLC
Naudotojas	Fizinis asmuo
Gamintojas	Cessna Aircraft Company, Independence
Orlaivio tipas	CESSNA 172S
Nacionalinis ir registracijos ženklas	LY-LSA
Įvykio vieta ir data	Tirkšlių (Mažeikių r. sav.) aerodromas 2011 m. rugpjūčio 15 d.

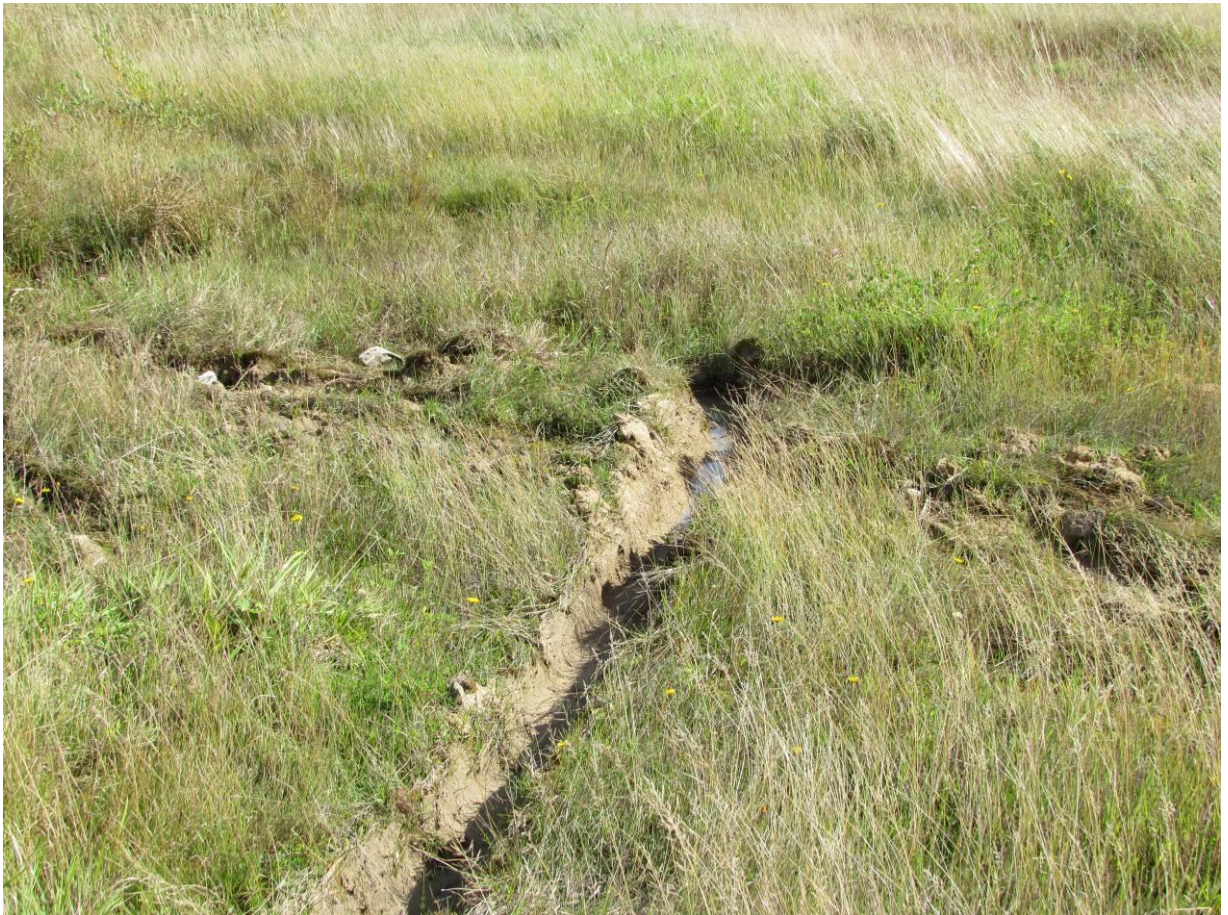
Savininko ir piloto teigimu, 2011 m. rugpjūčio 15 d. apie 14 val. vietos laiku lėktuvas CESSNA 172S (nacionalinis registracijos ženklas LY-LSA), pilotuojamas savininko, tūpė kursu 253° Mažeikių aviacijos sporto klubui priklausančiame Tirkšlių aerodrome ant gruntinio, žole apaugusio KTT. Piloto teigimu, tūpimas vyko normaliai. Tačiau jau riedant taku pradėjus stabdyti jis per stipriai nuspaudė kairįjį stabdžio pedalą. Lėktuvas pradėjo nevaldomai slysti į kairę. Pasisukęs daugiau nei 90° kampu į kairę nuo pradinės tūpimo krypties lėktuvas apie 7 m išriedėjo už tako ribų ir, priekiniu važiuoklės ratu įsirausęs į nuo lietaus pažliugusį molingą gruntą, sustojo.

1 pav. Priekinio rato palikta vėžė lėktuvui išriedėjus už KTT ribų.

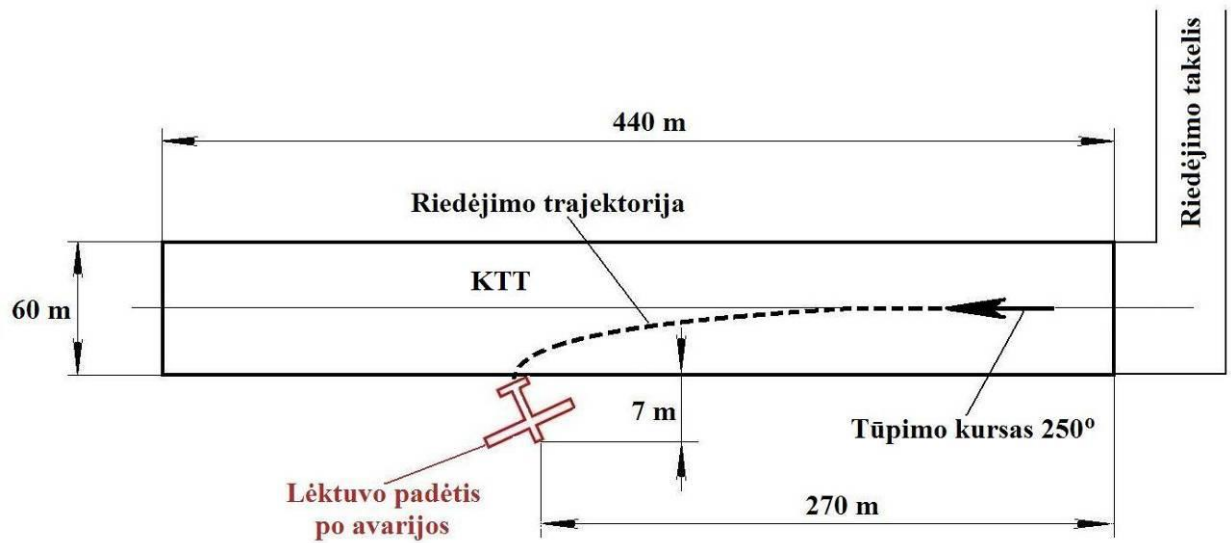
2 pav. Avarijos schema.

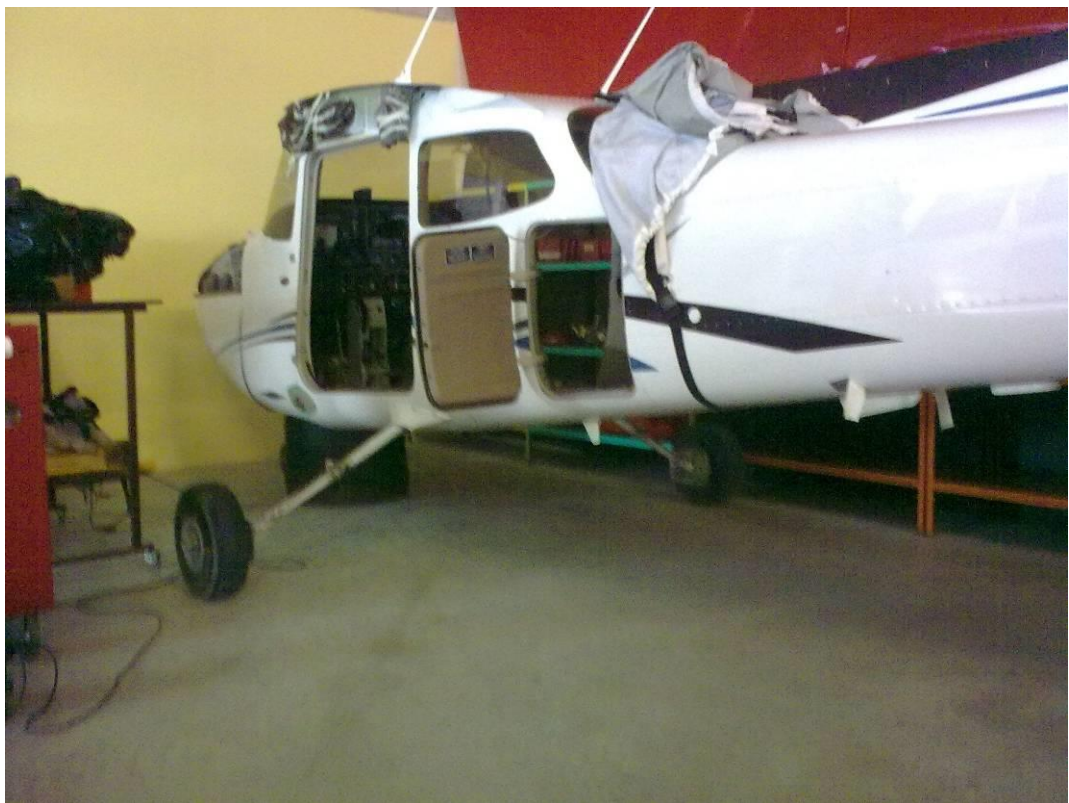
Niekam nepranešus apie avariją, orlaivis grubiai ištrauktas dar labiau jį pažeidžiant. Po to lėktuvas išardytas ir pašalinius registracijos ženklus pervežtas į Paluknio aerodrome (Trakų r. sav.) esantį UAB „Elsa“ priklausantį angarą (3 pav.).

3 pav. Avariją patyrusio lėktuvo CESSNA 172S liemuo UAB „Elsa“ angare Paluknyje.

4.2. UAB „Elsa“ atlikti vidinį tyrimą dėl nepranešimo apie avariją patyrusį lėktuvą, jo saugojimo ir ruošimo remontui. Tyrimo ataskaitas pateikti Civilinės aviacijos administracijai ir orlaivių avarijų ir incidentų tyrimų vadovui.

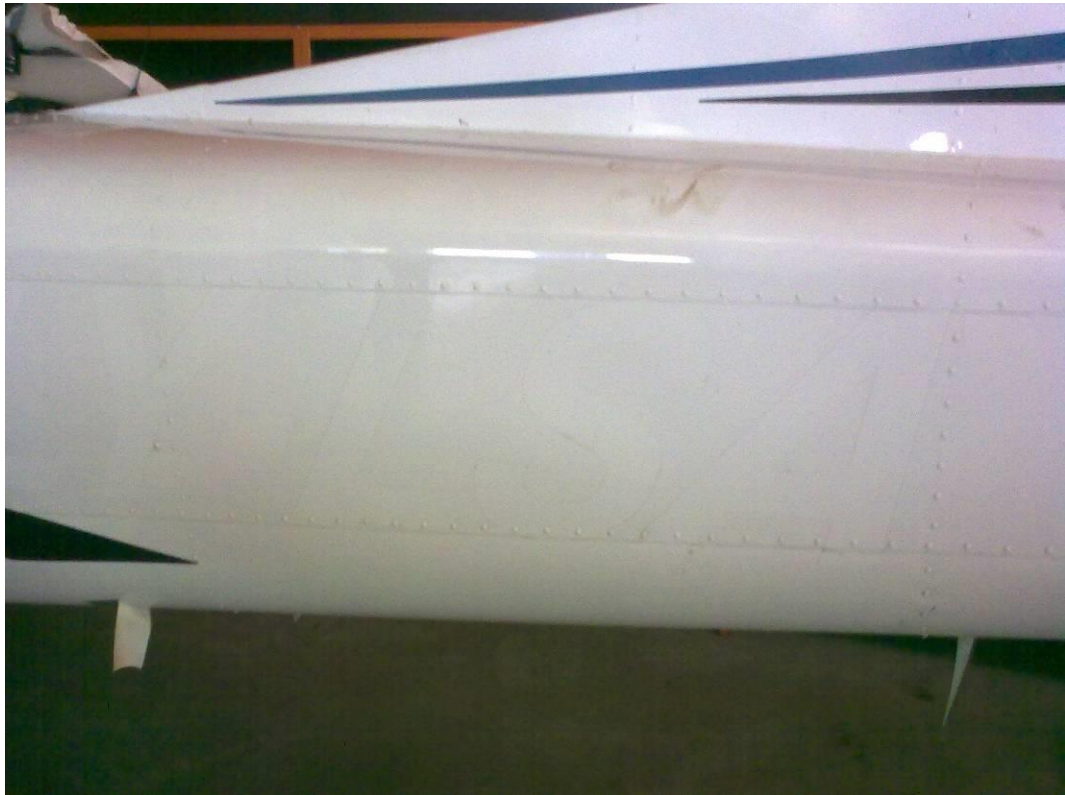
Ten jis dar daugiau išardytas ir pradėtas ruošti remontui. 2011-08-30 CAA Orlaivių skyriaus inspektorius, tikrindamas kitus lėktuvus, atsitiktinai aptiko patyrusį avariją ir išardytą lėktuvą be registracijos ženklų, kurių rasti tik pėdsakai.

4 pav. Nacionalinių registracijos ženklų pėdsakai kairiosios liemens pusės gale.

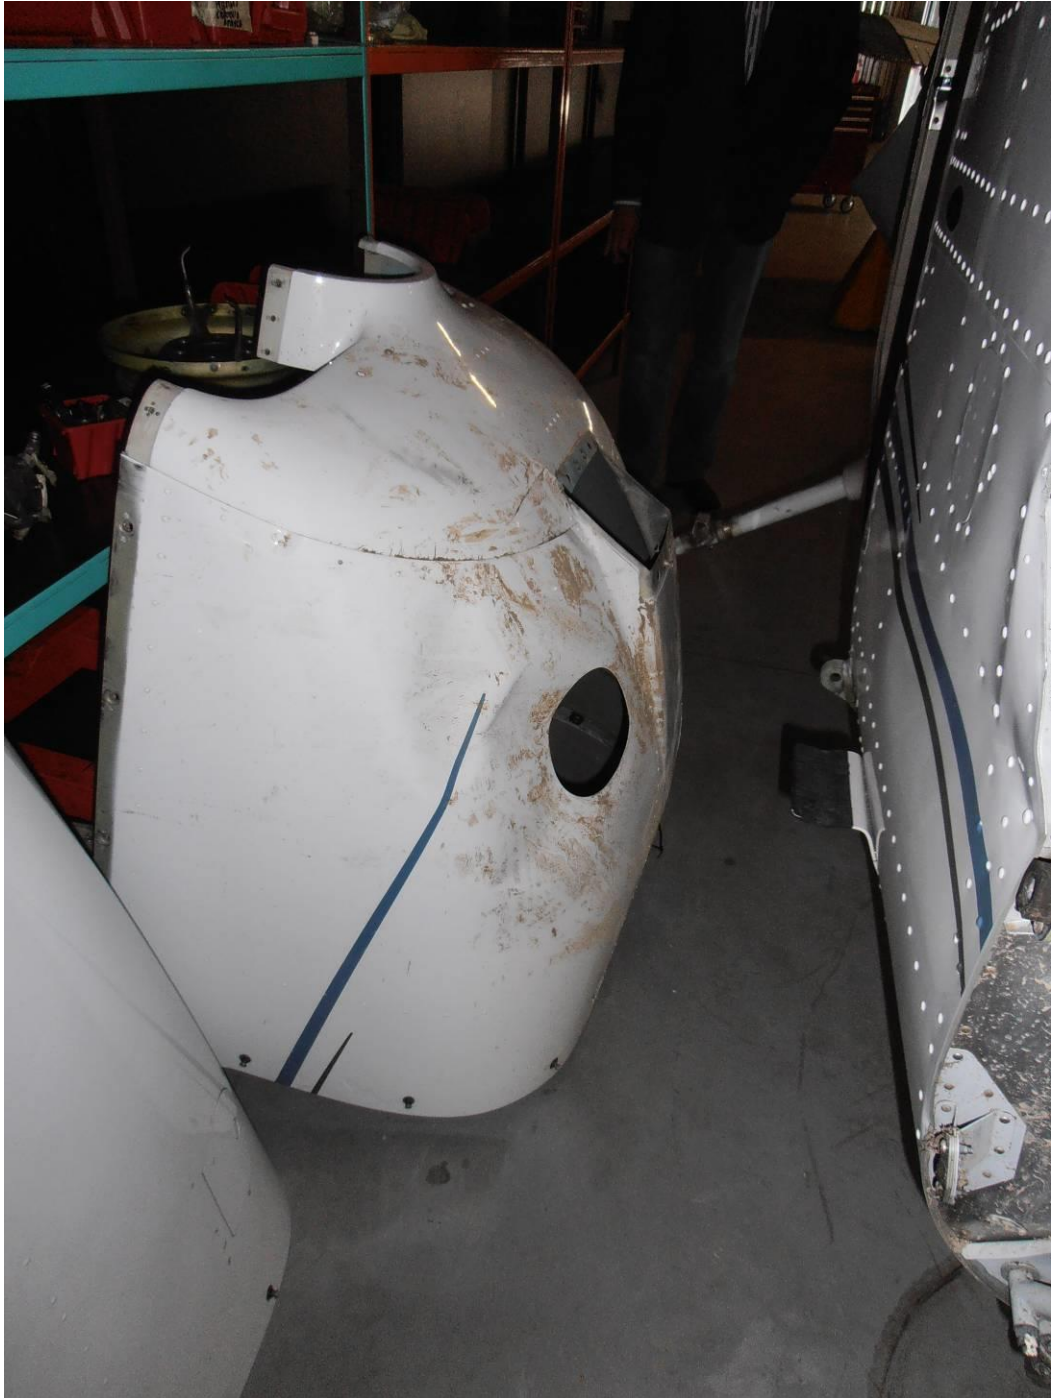
Avarijos metu deformuotas propeleris, nulūžo priekinio važiuoklės rato atrama, aplankstytas apatinis variklio kapotas.

5 pav. Aplankstytas apatinis variklio kapotas.

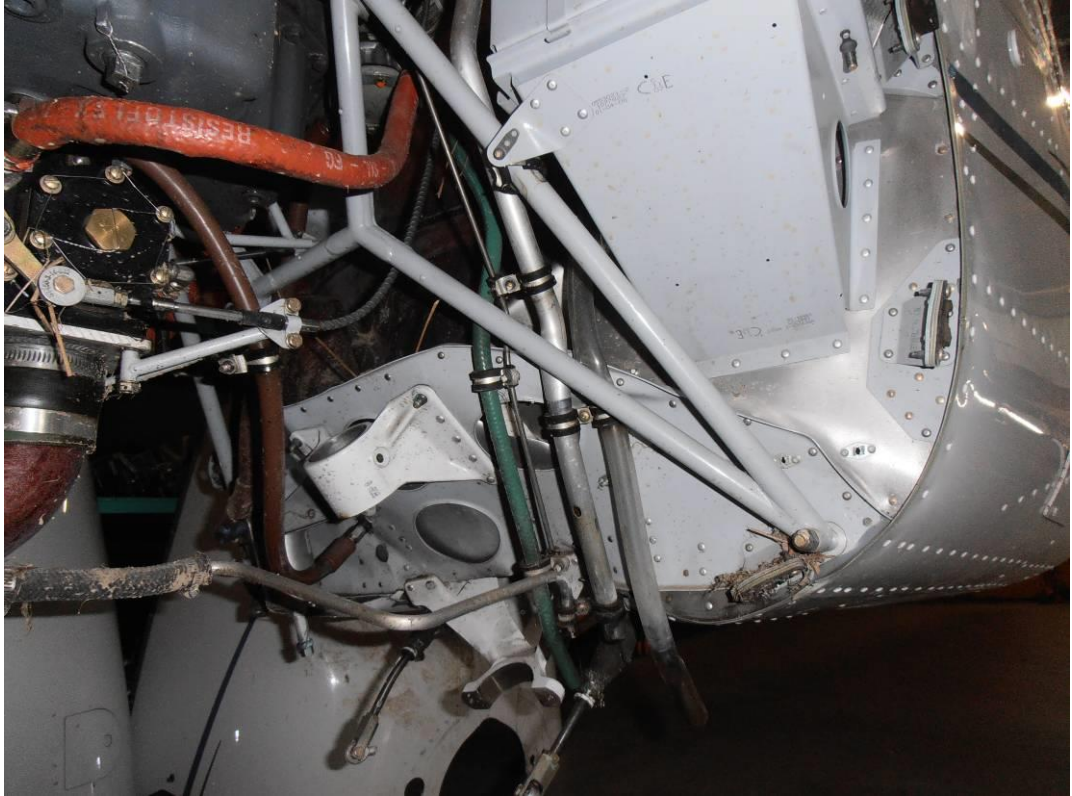
Dėl didelių priekinę važiuoklę veikusių krūvių pasislinko priekinės važiuoklės atramos tvirtinimo mazgai, deformavosi variklio skyriaus ugniasienė, pasislinko ir deformavosi pirmojo špangouto apatinė dalis. Špangoutui pasislinkus deformavosi liemens priekio apatinės dalies ir dešinės pusės apsiuva. Sulaužyti važiuoklės ratų aerodinaminiai aptakai.

6 pav. Atgal pasislinkę ir užlinkę priekinės važiuoklės atramos tvirtinimo mazgai.

Per priekinės atramos tvirtinimo mazgus krūviai persidavė į priekinį špangoutą. Jis buvo deformuotas. Kartu deformuota ir priekinės liemens dalies apsiuva, priešgaisrinė variklio skyriaus sienelė. Dėl liemens deformacijų ir kontakto su žeme pažeistas ir apatinis variklio kapotas. Priekinės važiuoklės atramos tvirtinimo mazgų ir priekinės liemens dalies deformacijos rodo, kad jos atsirado dėl didelių horizontalių krūvių, nukreiptų į lėktuvo galą.

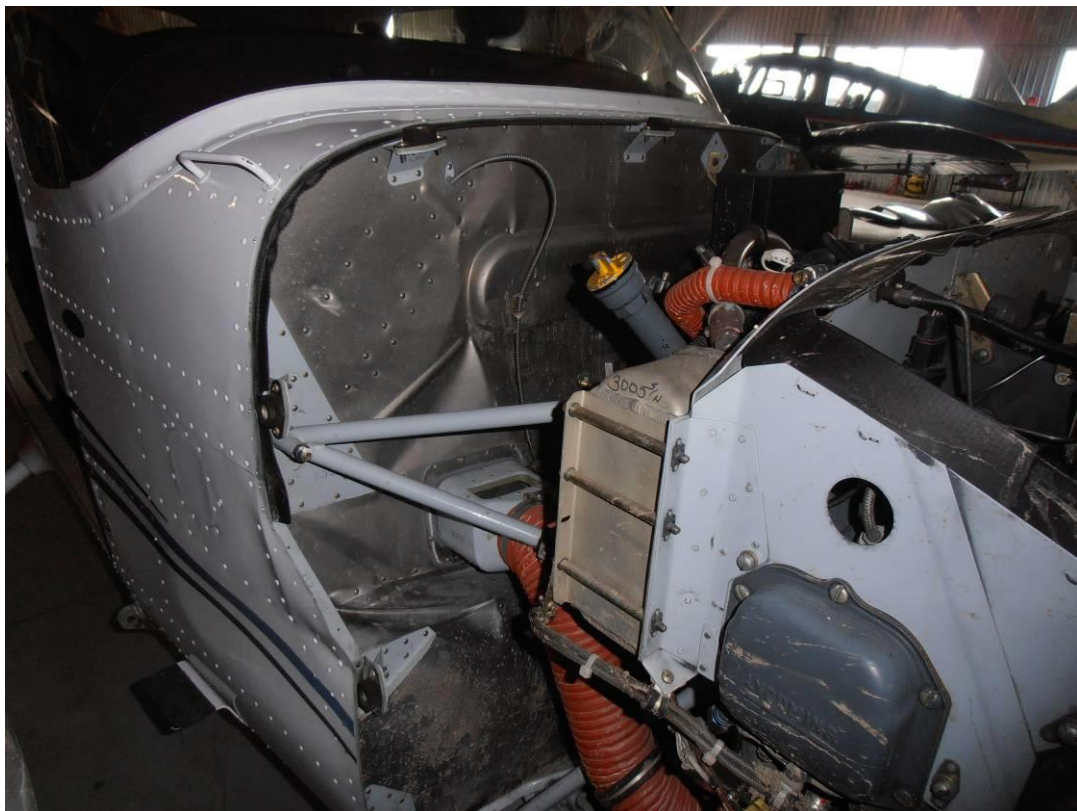
7 pav. Deformuota variklio skyriaus ugniasienė ir dešinės liemens pusės priekinės dalies apsiuva.

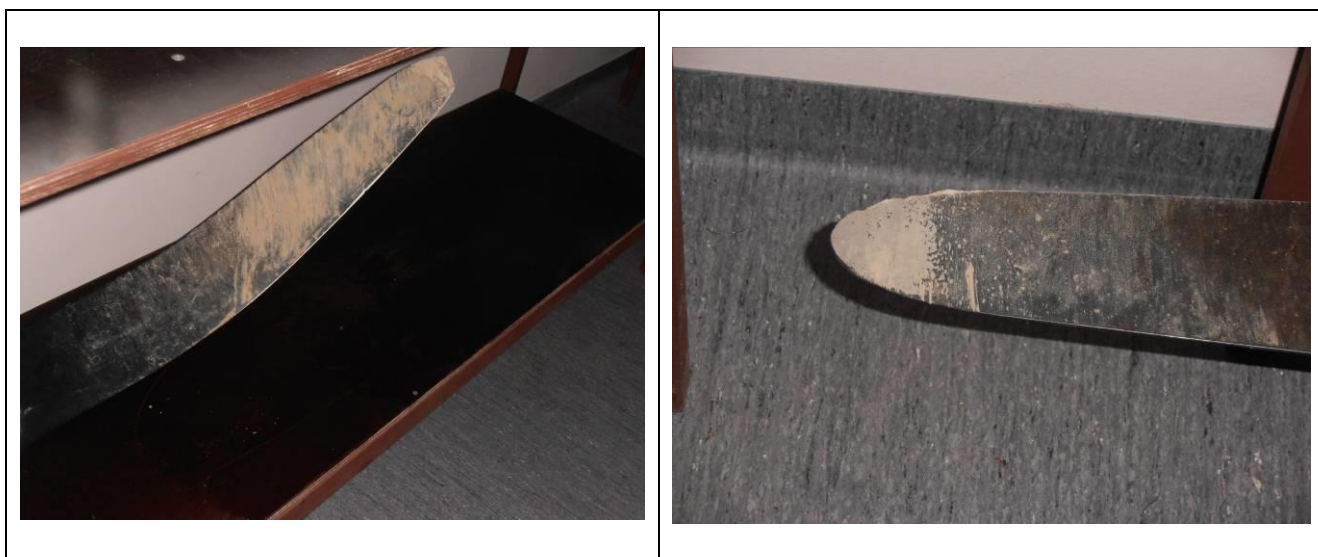
Piloto teigimu, nuriudėjęs nuo KTT priekinis ratas ėmė grimzti į klampų gruntą. Variklis, matyt, veikė didesniais nei minimalūs sukiai, nes nuo smūgio į minkštą gruntą smarkiai sulinko viena metalinio propelerio mentė. Kitos pažeistas tik galas. Propelerio deformacijos būdingos atsiradusioms jam kontaktuojant su gana minkštu gruntu, varikliui veikiant.

8 pav. Pažeisti propelerio menčių galai.

Visi šie požymiai rodo, kad lėktuvas tikrai galėjo nukentėti nemažu greičiu įvažiuavęs į klampų gruntą. Ant priekinės važiuoklės atramos išliko molio pėdsakų. Jie panašūs į gruntą, esantį lėktuvo piloto nurodytoje avarijos vietoje. Analogiškai molio pėdsakai liko ir ant propelerio menčių.

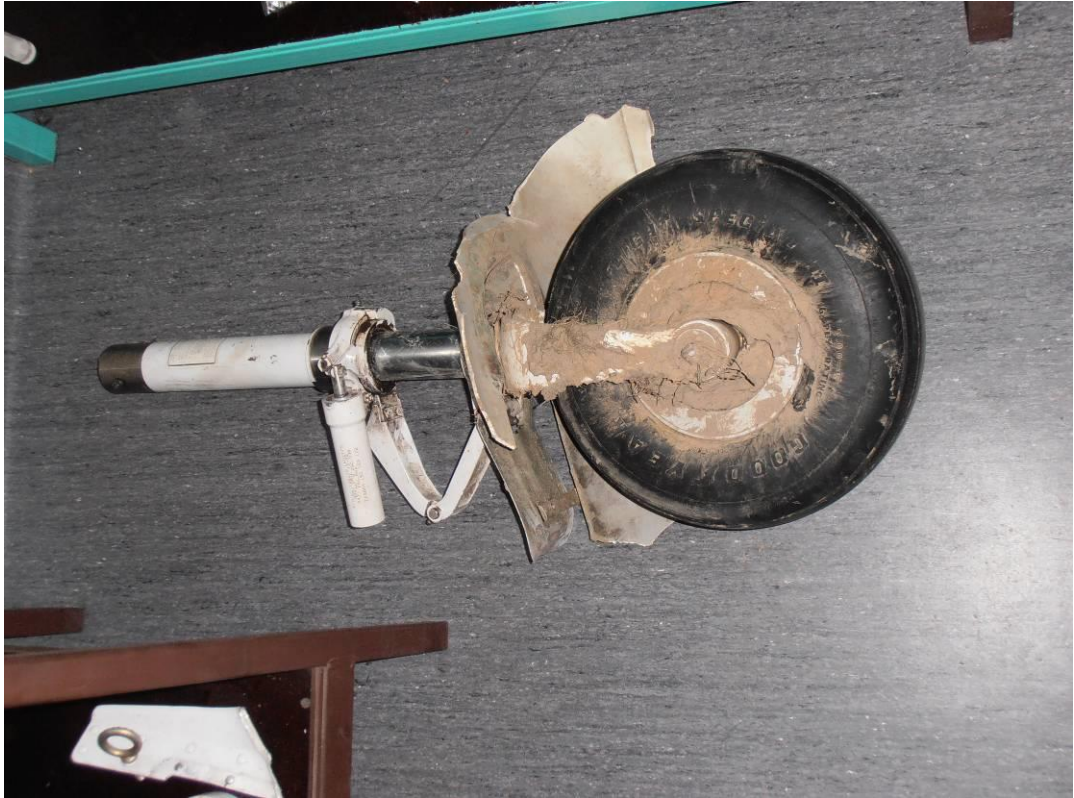
Priekiniam ratui įklimpus buvo sulaužytas jo aerodinaminis aptakas. Lėktuvui judant į priekį, dėl didelių krūvių, veikiančių priekinę važiuoklės atramą, ji ėmė linkti atgal, kol galiausiai nulūžo.

9 pav. Moliu aplipusi nulūžusi priekinė važiuoklės atrama su aerodinaminio aptako liekanomis.

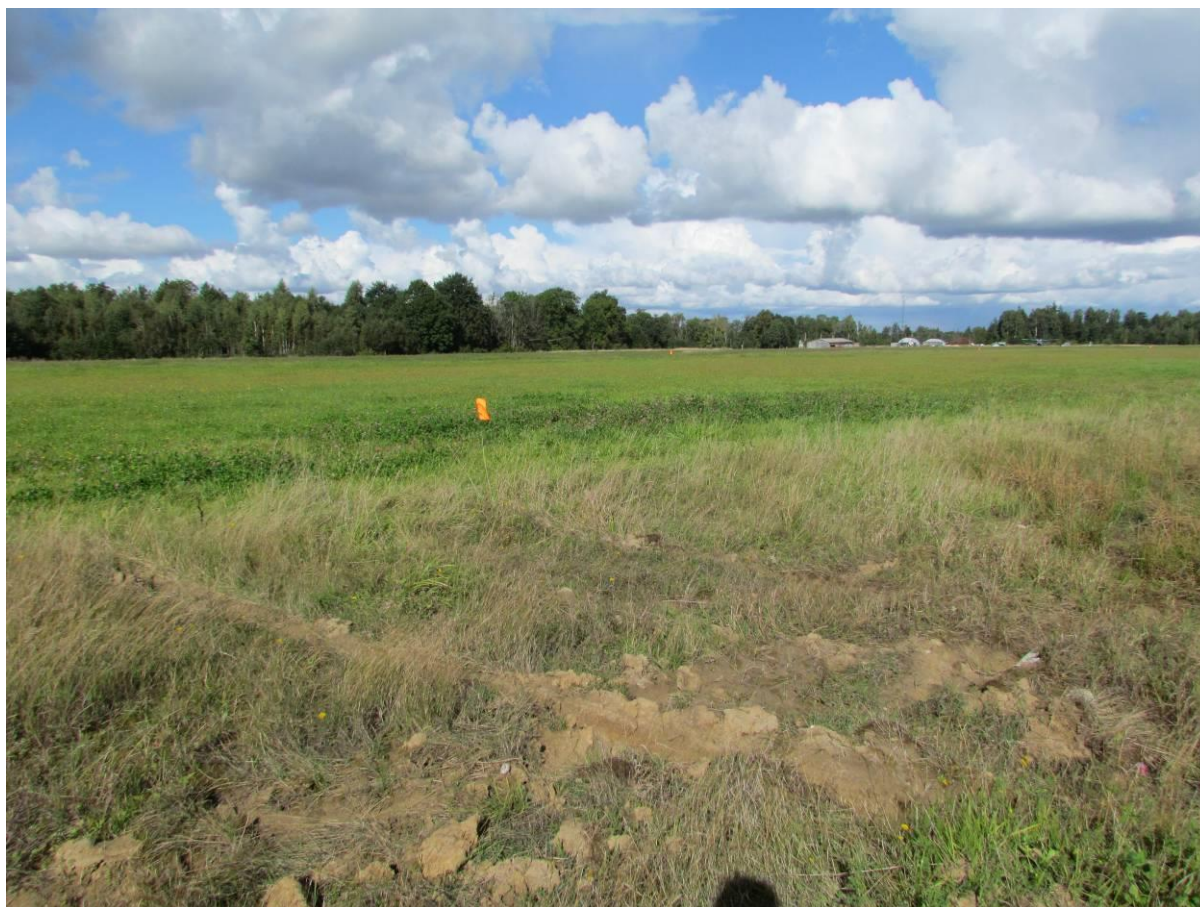
nedidelę skrydžių patirtį turinčio piloto klaida, kai jis tinkamai neįvertino ratų ir KTT dangos sukibimo, staigiai ir nekoordinuotai stabdė, prasidėjus slydimui nesugebėjo suvaldyti lėktuvo.

10 pav. Vieta, kurioje avariją patyręs lėktuvas išriedėjo už KTT ribų.

3.1.4. Nutūpus pilotas, netinkamai įvertinęs esamas sąlygas, stabdė lėktuvą. Lėktuvui pradėjus slysti, pilotas nesugebėjo išlaikyti riedėjimo krypties ir išvažiavo į kairę už tako ribų. Užklampus į minkštą gruntą lėktuvas smarkiai apgadintas.

4.1.2 Patikrinti avariją patyrusio lėktuvo piloto gebėjimą tūpti ant gruntinio tūpimo tako esant įvairioms oro sąlygoms.
