**LIETUVOS RESPUBLIKOS SUSISIEKIMO MINISTERIJOS
ORLAIVIŲ AVARIJŲ IR INCIDENTŲ TYRIMŲ VADOVAS**

**ORLAIVIO AVARIJOS TYRIMO
GALUTINĖ ATASKAITA
Nr. TA-O-GA-12-12**

Savininkas	Kauno oreivių asociacija
Naudotojas	Kauno oreivių asociacija
Gamintojas	CAMERON BALLOONS LTD, Jungtinė Karalystė
Orlaivio tipas	A-300
Nacionalinis ir registracijos ženklas	LY-AYA
Įvykio vieta ir data	Rokeliai, Kauno r. 2012 m. gegužės 27 d.

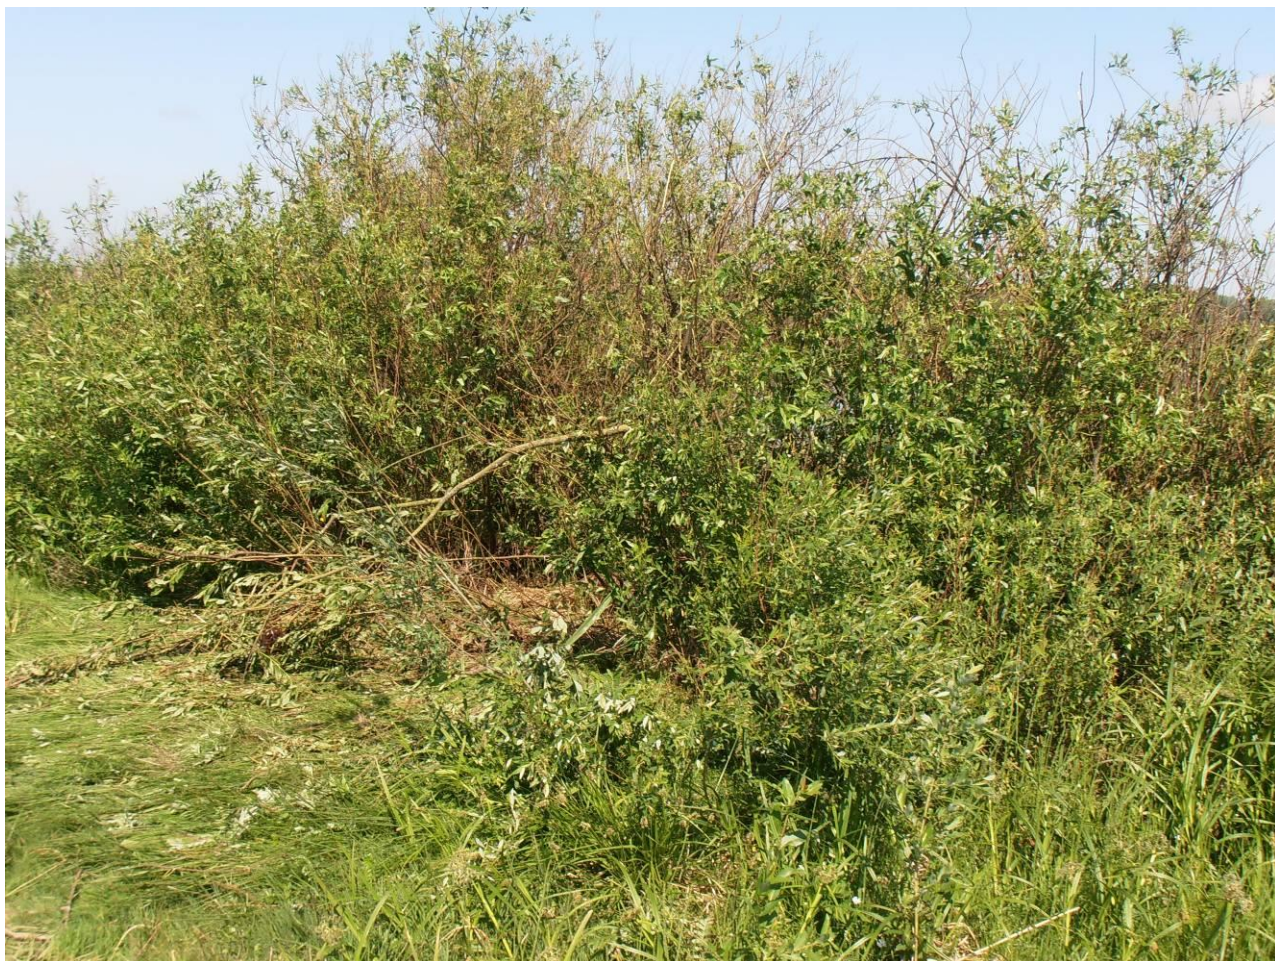
Apie 21.20 val. balionas tupdytas Kauno priemiestyje Rokeliuose, maždaug 8,3 km atstumu į pietryčius nuo starto vietos. Keleiviai paliudijo, kad prieš tupiant pilotas instruktavo juos, kaip elgtis tūpimo metu. Instruktazas buvo pernelyg trumpas, dalis keleivių nesuprato, ką reiškia piloto paliepinimas atsiskirti „nugara į burę“. Pirmiausia balionas krepšiu dideliu greičiu trenkėsi į vandenį maždaug 10 m atstumu nuo apleisto karjero kranto. Baliono krepšys gana smarkiai paniro į vandenį ir pasviro, keleiviai sušlapo. Viena keleivė krepšiui atsitrenkus į vandenį ir pasvirus susitrenkė galvą ir prarado sąmonę. Vėjo nešamas balionas krepšiu kliudė krante augančius krūmus ir juos aplaužė.

1 pav. Vandens telkinio krante augantis krūmas, kurį kliudė besileidžiančio oro baliono krepšys.
Centre matyti nulaužtos šakos.

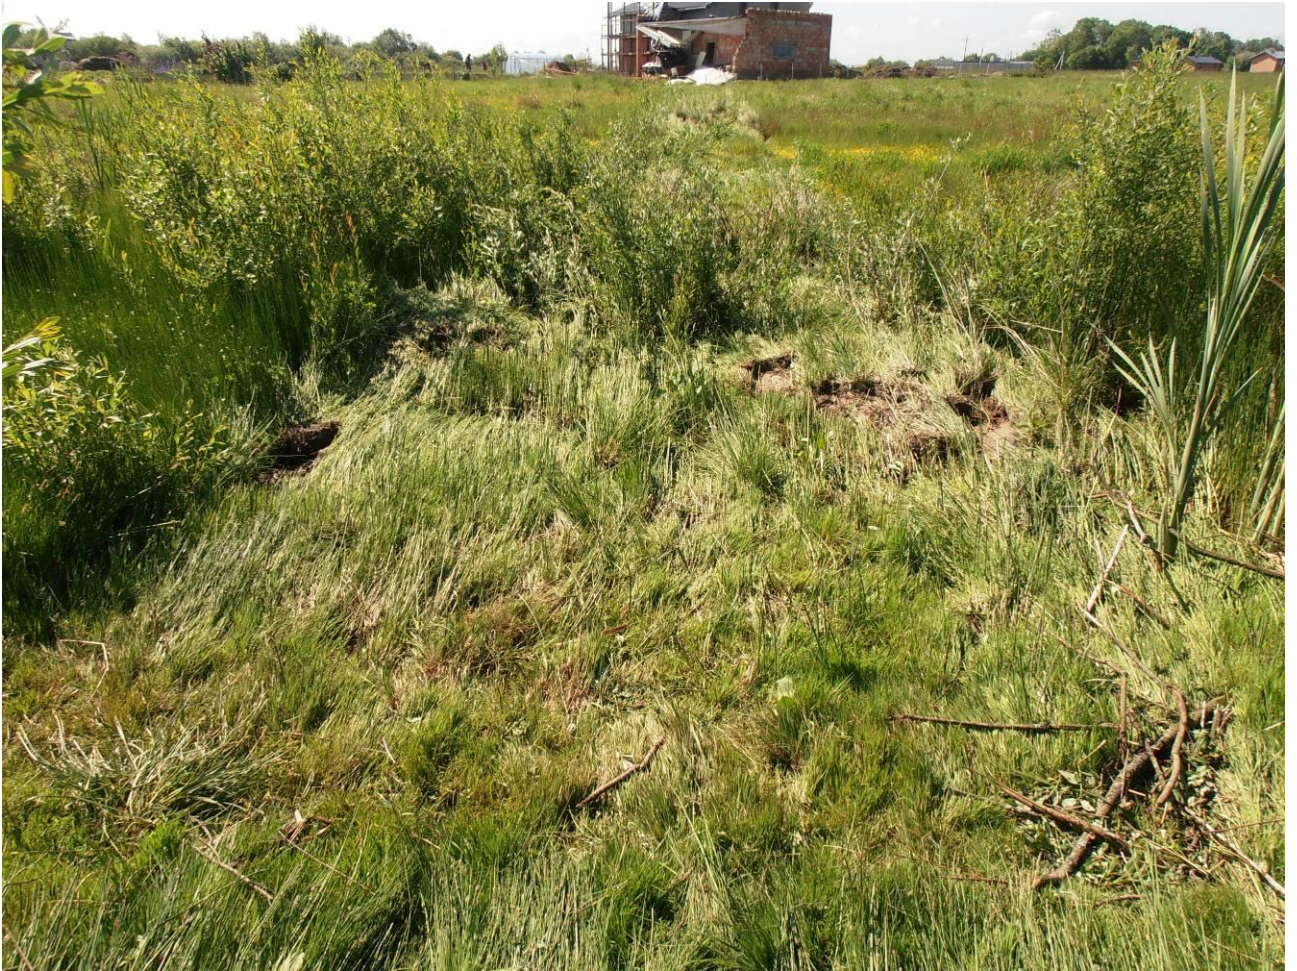
Baliono piloto ir dalies keleivių teigimu, iškart po smūgio baliono judėjimo kryptis staiga pasikeitė maždaug 30° į kairę pusę. Tai nutiko dėl staigaus vėjo gūσιο. Nors baliono greito oro išleidimo vožtuvas buvo atidarytas, tokio didelio tūrio balionas kurį laiką dar sukuria mažėjančią keliamąją jėgą. Didelis balionas, kurio keliamoji jėga kompensuoja didžiąją dalį krepšio su keleiviais svorio, lengvai pasiduoda vėjo poveikiui. Todėl krepšys buvo velkamas žole apaugusia pieva statomo namo link.

2 pav. Velkamo krepšio palikta šliūžė, vedanti nuo vandens telkinio kranto į statomą namą.

Baliono pilotas jokios įtakos judėjimo kryptiai daryti nebegalėjo. Nuo vandens telkinio kranto iki statomo namo krepšys vilktas apie 80 m. Pakeliui išvertęs namo sklypą juosiančią tinklo tvorą, baliono krepšys atsitrenkė į statomą namą ir nuvertė terasos stogo plokštės laikančią koloną. Netekusios atramos perdengimo plokštės krito. Viena jų atsirėmė į baliono krepšio rėmą ir jį deformavo. Dėl smūgių į koloną ir sieną visi keleiviai susitrenkė, vienai keleivei lūžo koja, vienam vyrui įtrūko stuburo slankstelis.

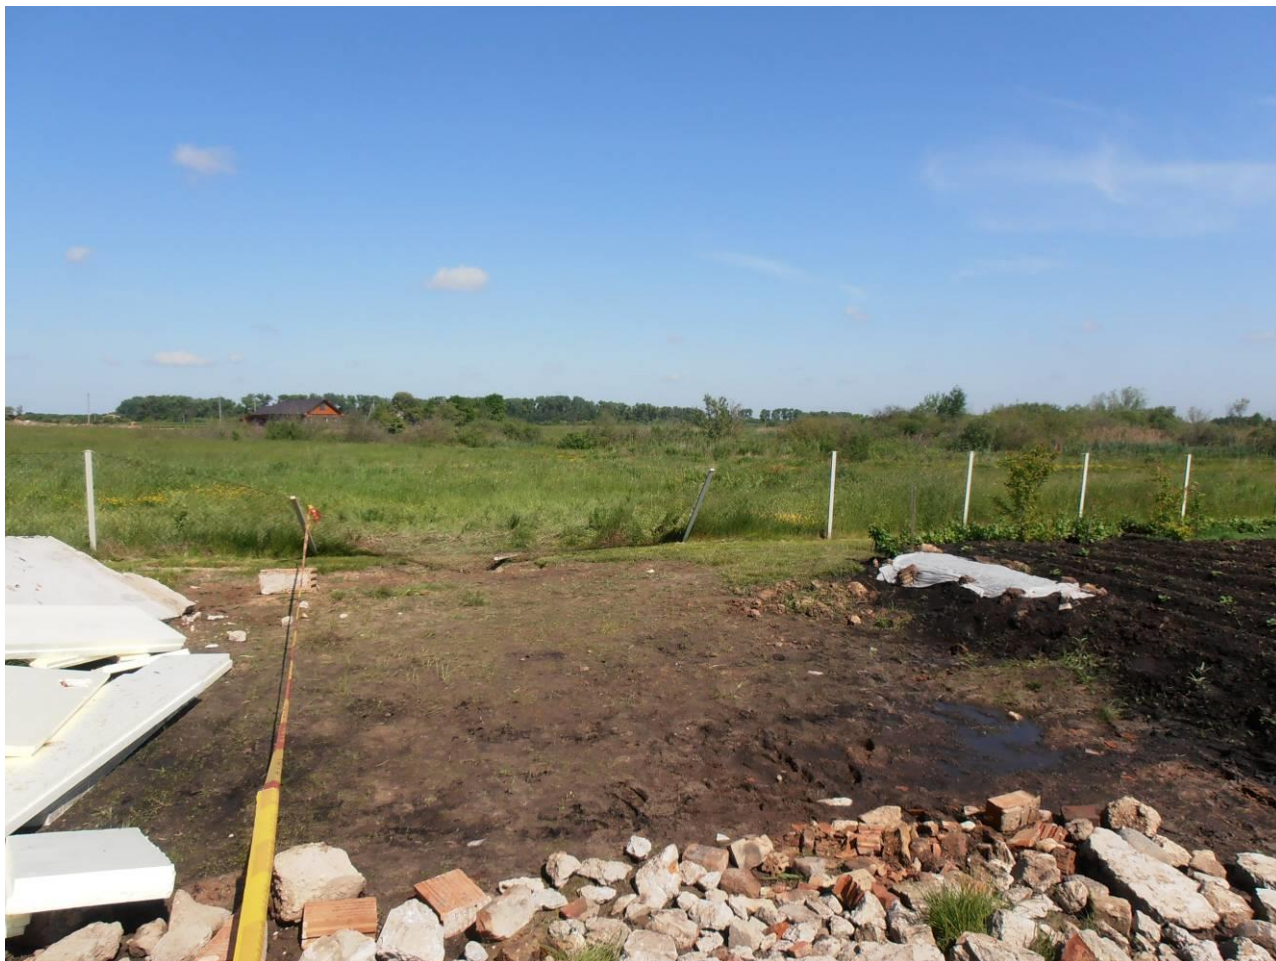
3 pav. Išversta sklypą juosianti tvora.

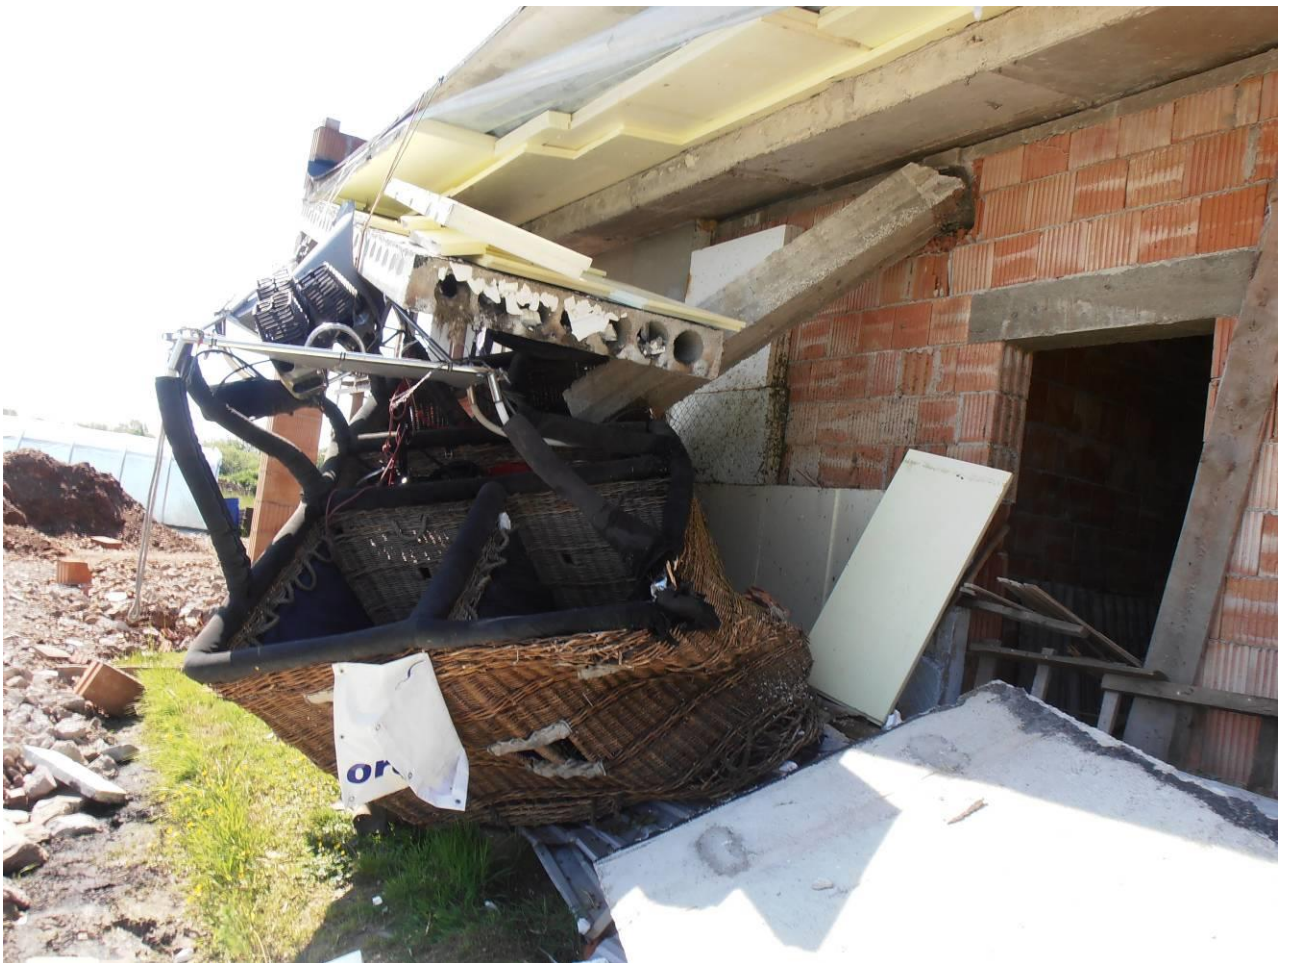
Avarijos metu suplyšo oro baliono kupolas. Deformuotas krepšio rėmas, deformuotas krepšys, keliose vietose krepšys įplyšo. Deformuotas dujinių degiklių tvirtinimo rėmas.

4 pav. Baliono krepšio pažeidimai. Dešinėje krepšio pusėje matyti deformuotas ir sutrūkęs jo kampas. Šiuo kampu krepšys trenkėsi į terasos stogą laikančią koloną.

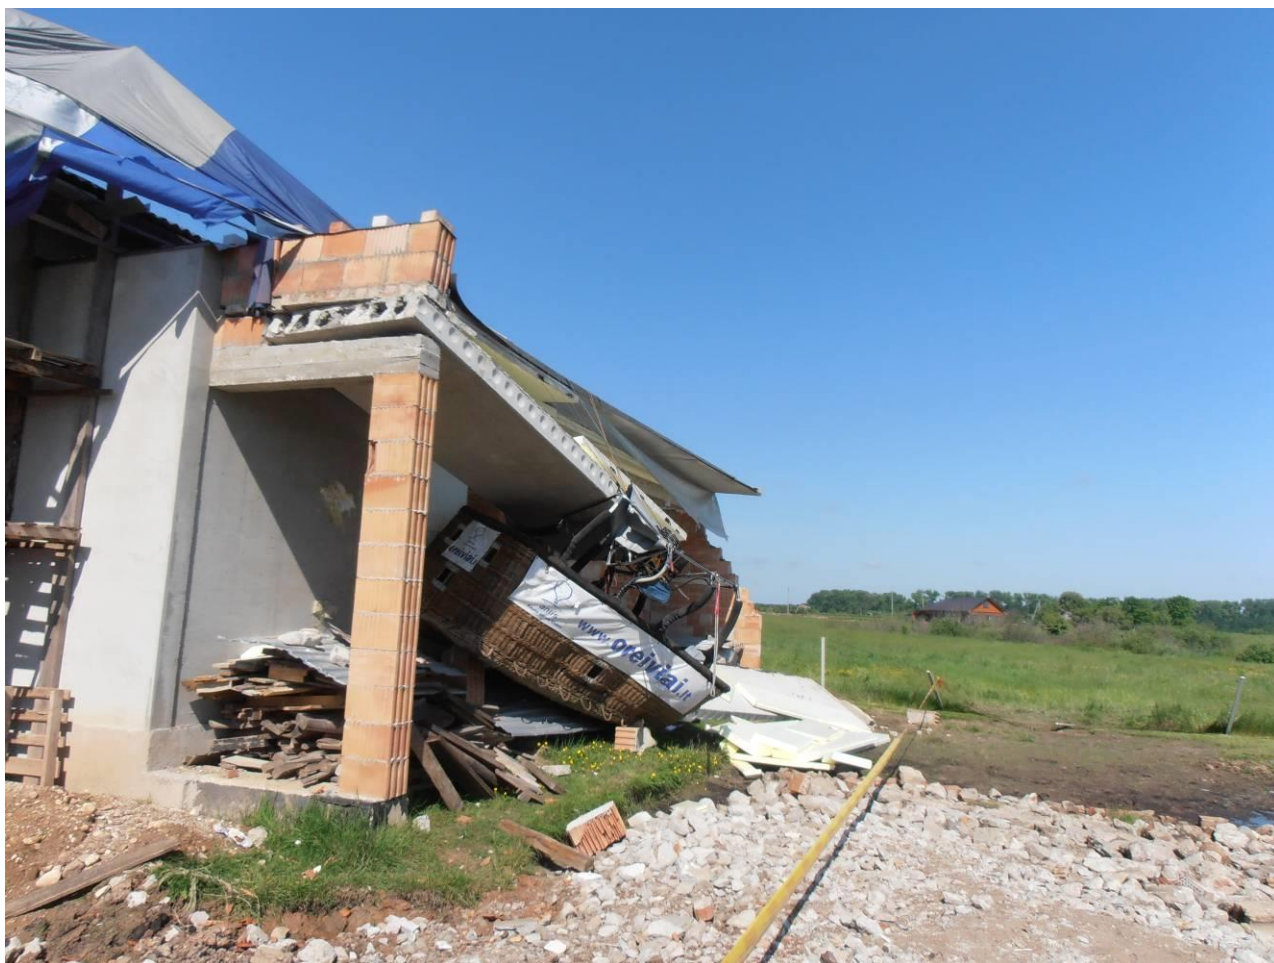
Kliudydamas namą balionas nuvertė terasos stogą laikančią koloną. Netekusi atramos išlūžo perdengimo plokštės laikanti sija. Viena perdengimo plokštė nukrito ant žemės, kita vienu galu užkrito ant oro baliono krepšio ir atsirėmė į jo rėmą, o kitu galu liko remtis į pastato atraminę sieną. Oro baliono pilotas susitarė su namo savininku dėl nuostolių atlyginimo. 2012-06-29 baigti namo remonto darbai. Namų savininkas pretenzijų baliono savininkui ir pilotui neturi.

5 pav. Apgriautos namo konstrukcijos.

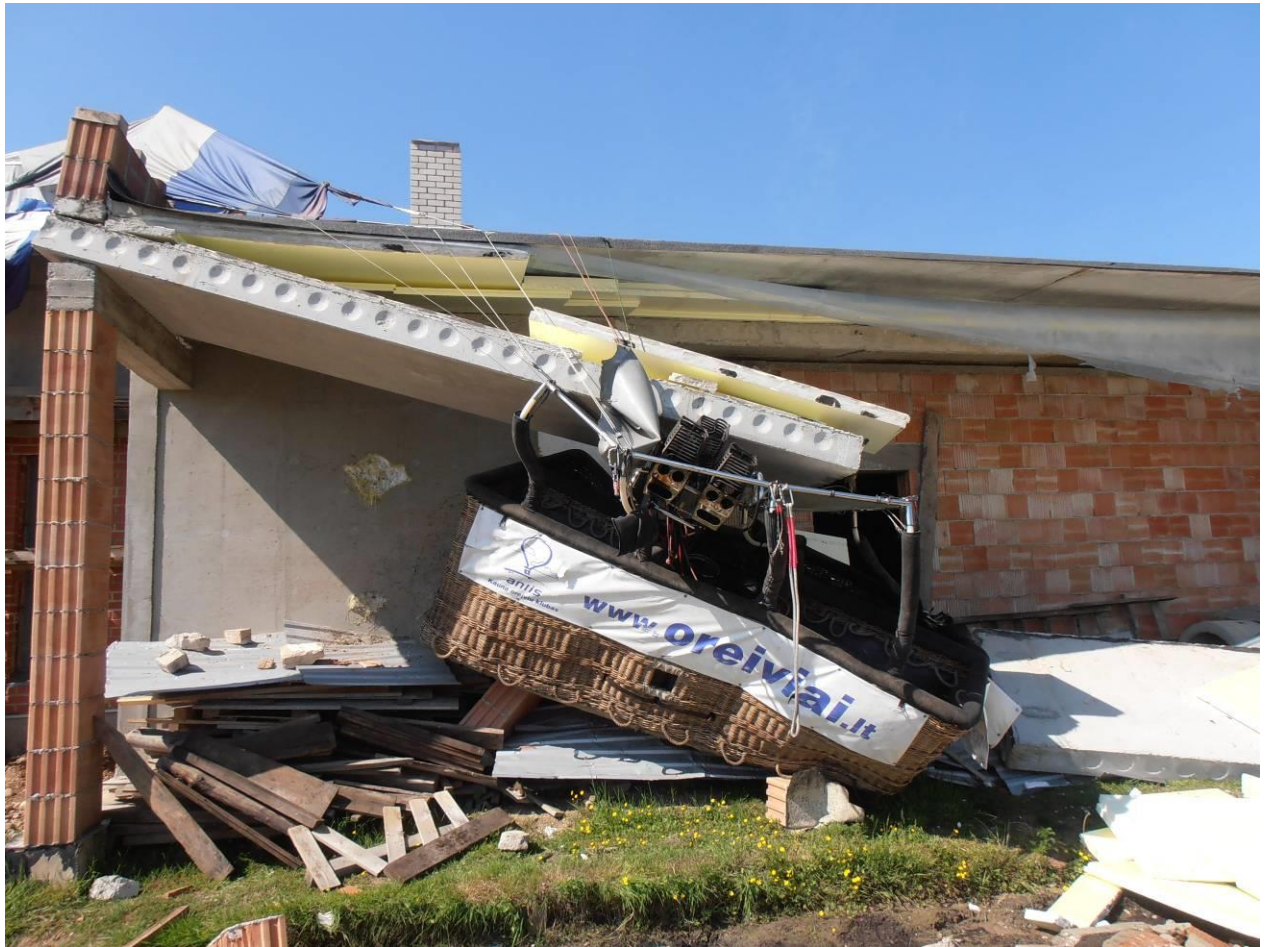
Baliono krepšio ir namo konstrukciniai pažeidimai rodo, kad tūpimo metu slysdamas žemės paviršiumi balionas krepšio kampu kliudė statomo namo terasos atraminę koloną. Iš keraminių blokelių sumūryta kolona sutrupėjo. Toliau judėdamas krepšys sukdamasis kitu kampu viršutiniu ir apatiniu rėmais trenkėsi į sieną palikdamas pėdsakus sienos apšiltinime. Po šio smūgio krepšys nuo sienos atšoko.

6 pav. Krepšio smūgio į sieną pėdsakai.
