**MINISTERSTWO TRANSPORTU,
BUDOWNICTWA i GOSPODARKI MORSKIEJ
PAŃSTWOWA KOMISJA BADANIA WYPADKÓW LOTNICZYCH**

RAPORT KOŃCOWY

zdarzenie nr: 280/12

Szybowiec: LAK-17BT, LY-AUL

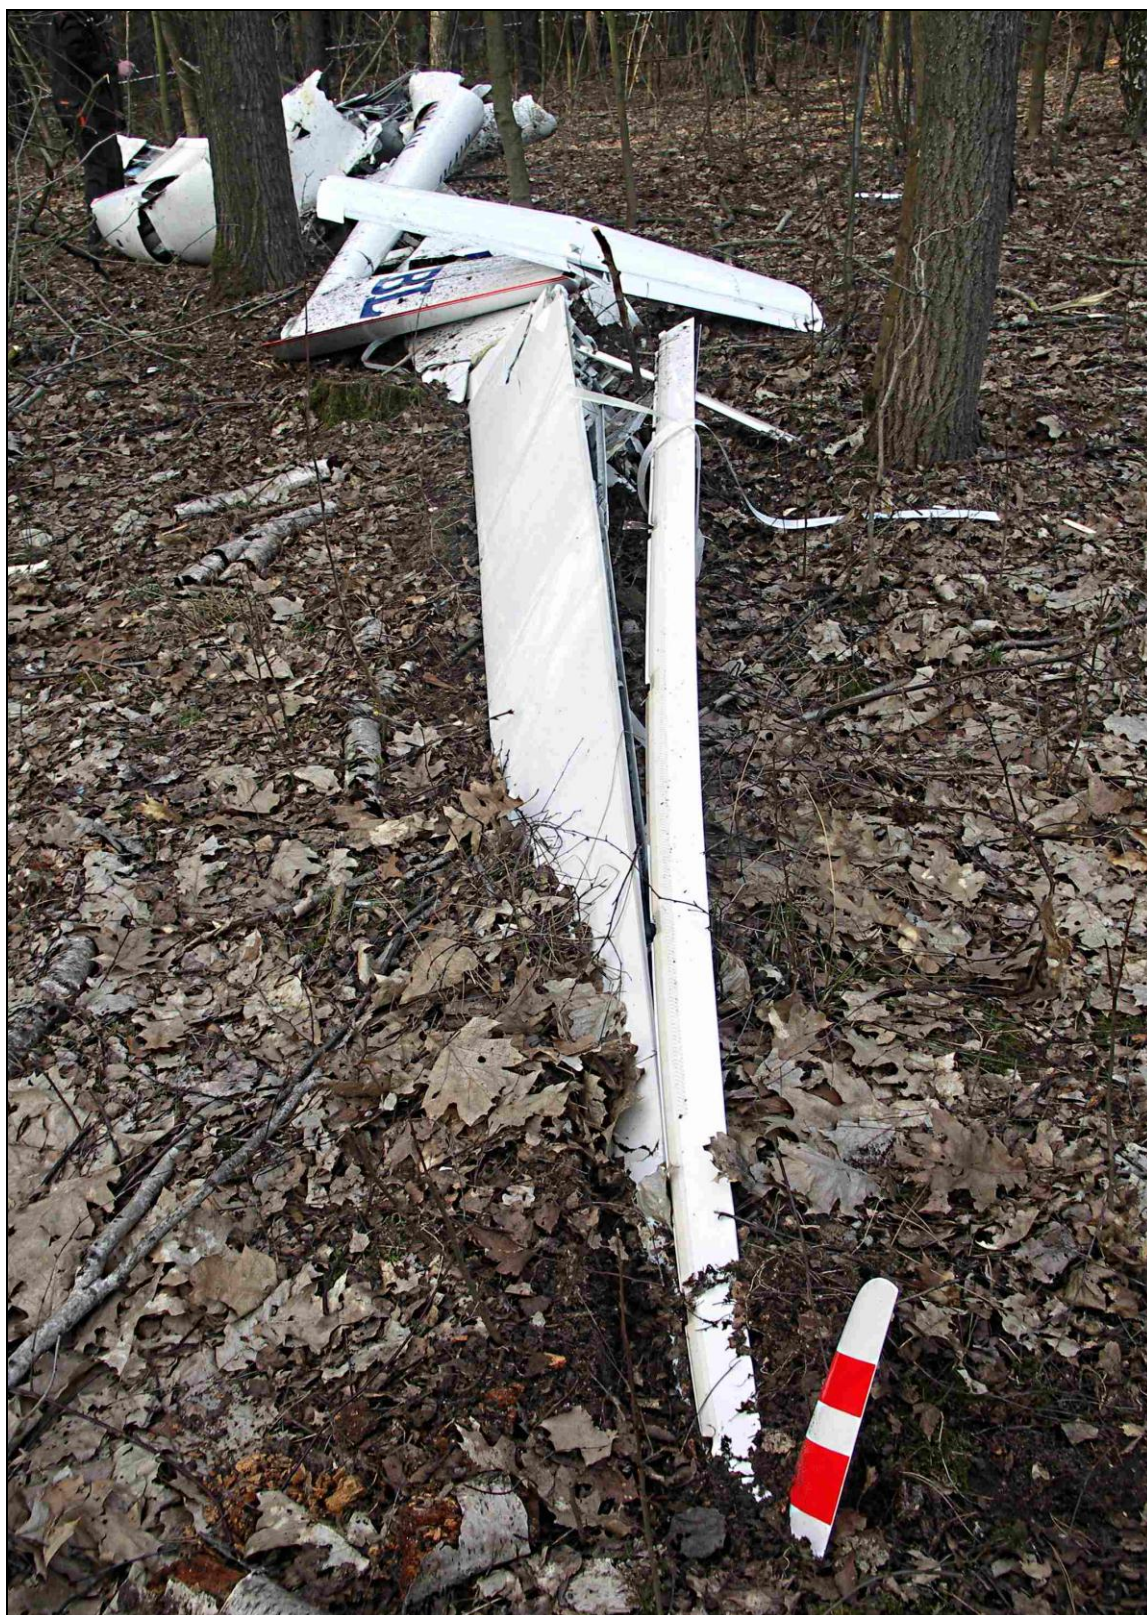
Ogólny widok miejsca wypadku. Zwraca uwagę widoczna na pierwszym planie końcówka prawego skrzydła, wbita głęboko w ziemię.

Szybowiec LAK-17BT w wyniku przeciągnięcia i wpadnięcia w korkociąg, a następnie uderzenia o ziemię uległ całkowitemu zniszczeniu.

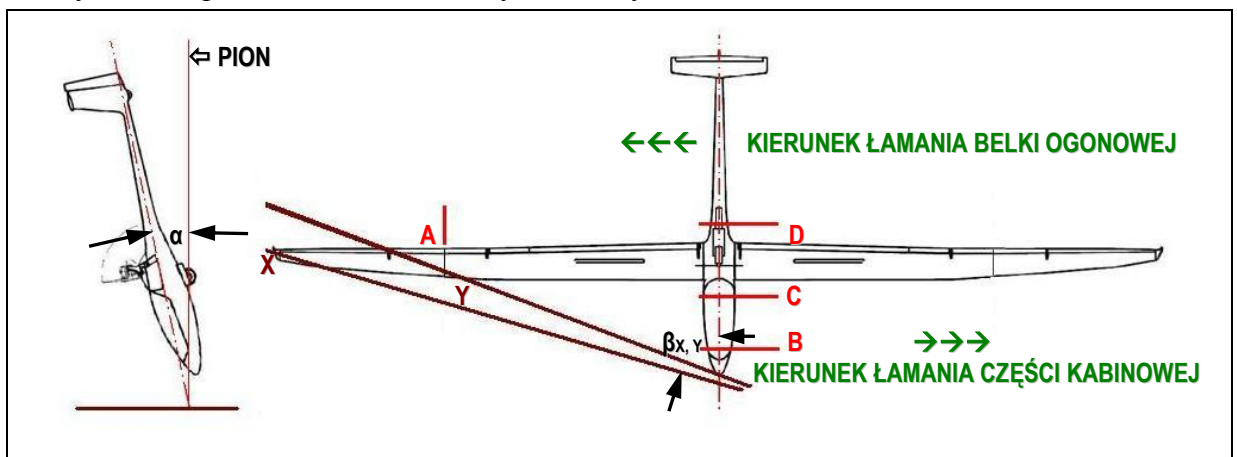
Szybowiec zderzył się z ziemią w lewym korkociągu, najpierw końcówką zewnętrznego segmentu prawego skrzydła, następnie, po jego odłamaniu, końcówką prawego segmentu głównego, co zapoczątkowało jego obrót wokół punktu zderzenia, a potem uderzył w ziemię przednią częścią kabiny, co doprowadziło do odłamania kabinowej części kadłuba w lewo (w dwóch płaszczyznach) wskutek bezpośredniego dynamicznego oddziaływania reakcji zderzenia oraz odłamania belki ogonowej za skrzydłami w prawo wskutek oddziaływania siły bezwładności.

Konfiguracja zderzenia z ziemią i początek przebiegu niszczenia konstrukcji szybowca na podstawie analizy śladów wypadku i szczątków.

X – pierwsze zetknięcie z ziemią końcówką prawego skrzydła, wbicie jej w grunt i odłamanie na połączeniu z głównym segmentem prawego skrzydła, zapoczątkowanie obrotu szybowca wokół punktu zetknięcia,
Y – drugie zetknięcie z ziemią końcówką głównego segmentu prawego skrzydła i noskiem kadłuba, początek kontaktowego łamania kadłuba w lewo w płaszczyznach B i C oraz łamania go siłą bezwładności w prawo w płaszczyźnie D
A – płaszczyzna przełomu lewego skrzydła (na połączeniu głównego segmentu i końcówki),
B, C, D – płaszczyzny przełomów kadłuba,
 α – kąt między osią szybowca a pionem w chwili zderzenia, w płaszczyźnie symetrii (~10-15°),
 β_x – kąt między osią szybowca a pł.gruntu przy pierwszym zetknięciu z ziemią końcówką prawego skrzydła (~65-75°),
 β_y – kąt między osią szybowca a pł.gruntu przy drugim zetknięciu z ziemią końcówką gł. segmentu prawego skrzydła (70°).

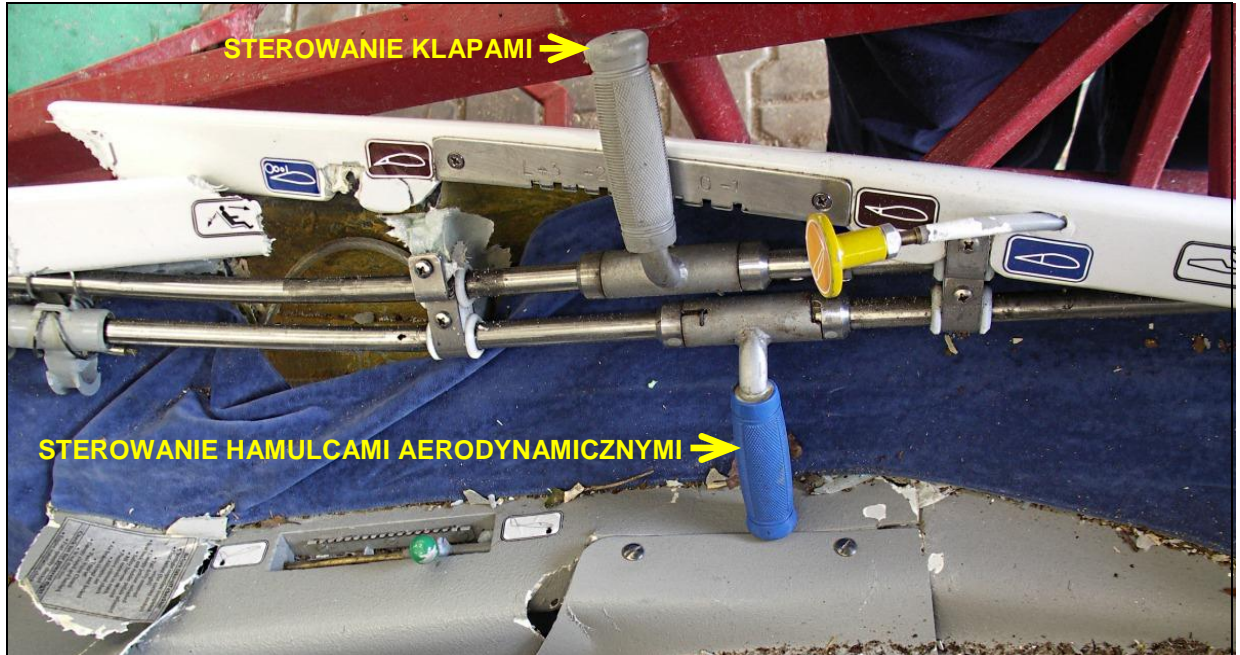
Ich przemieszczenie (wysunięcie) na miejscu zdarzenia spowodowane zostało charakterem niszczenia kabiny podczas wypadku (ilustracja poniżej).

Lewa strona wnętrza kabiny. Zwraca uwagę położenie dźwigni sterowania klap i dźwigni sterowania hamulców aerodynamicznych. Ich przemieszczenie spowodowane zostało niszczeniem kabiny podczas wypadku – jej bocznym zginaniem, powodującym „pociągnięcie” za dźwignię hamulców aerodynamicznych.

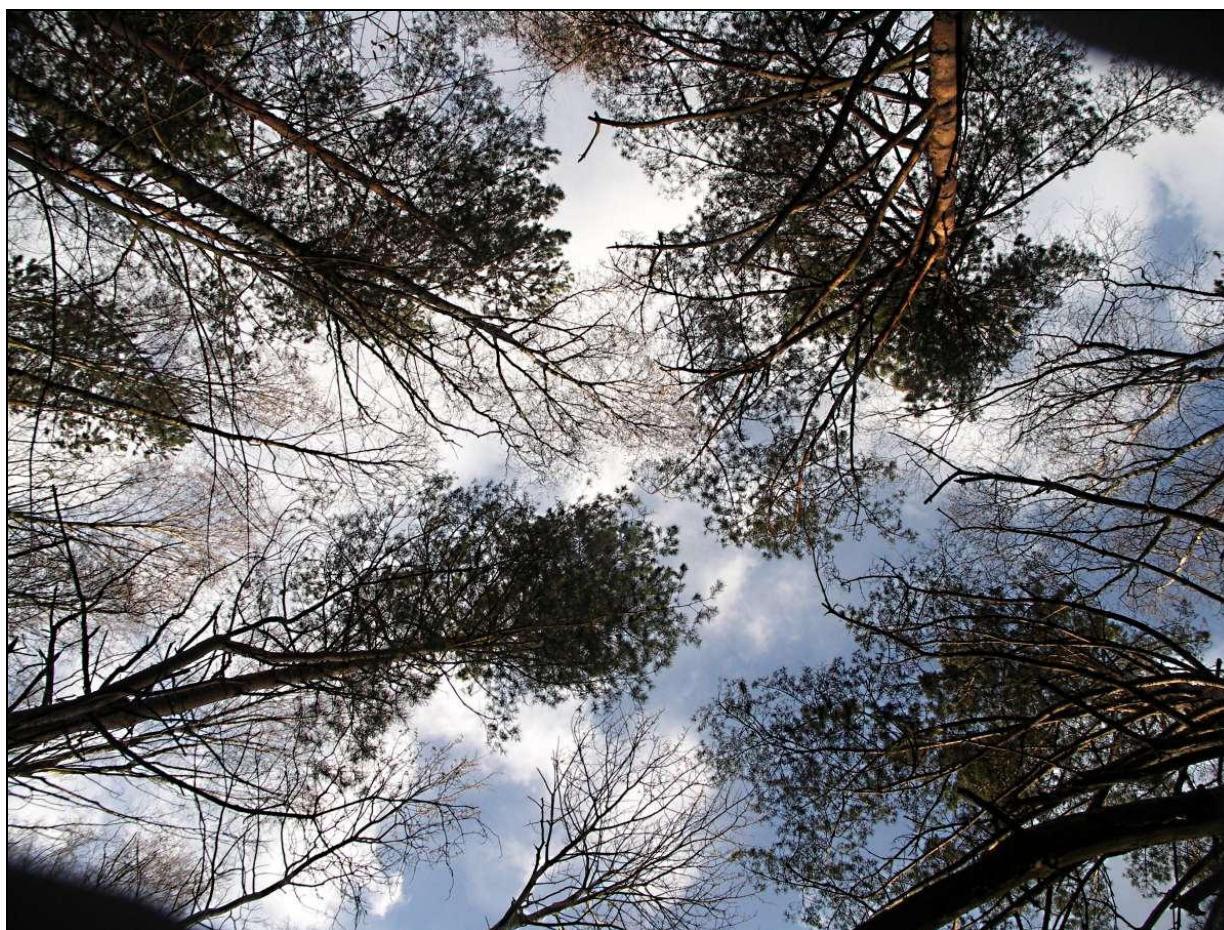
Ww. zalecenie w zakresie bezpieczeństwa nie zostało wdrożone. Przy rocznym przyroście 0,4-0,5 m; **aktualna wysokość drzew wynosi około 30 metrów na obu kierunkach pasa.**

6 – Drzewa nad miejscem wypadku.

„Przed dopuszczeniem asfaltowego pasa startowego do eksploatacji wskazane jest dokonanie przecinki drzew na obu jego kierunkach zgodnie z obowiązującymi przepisami”.

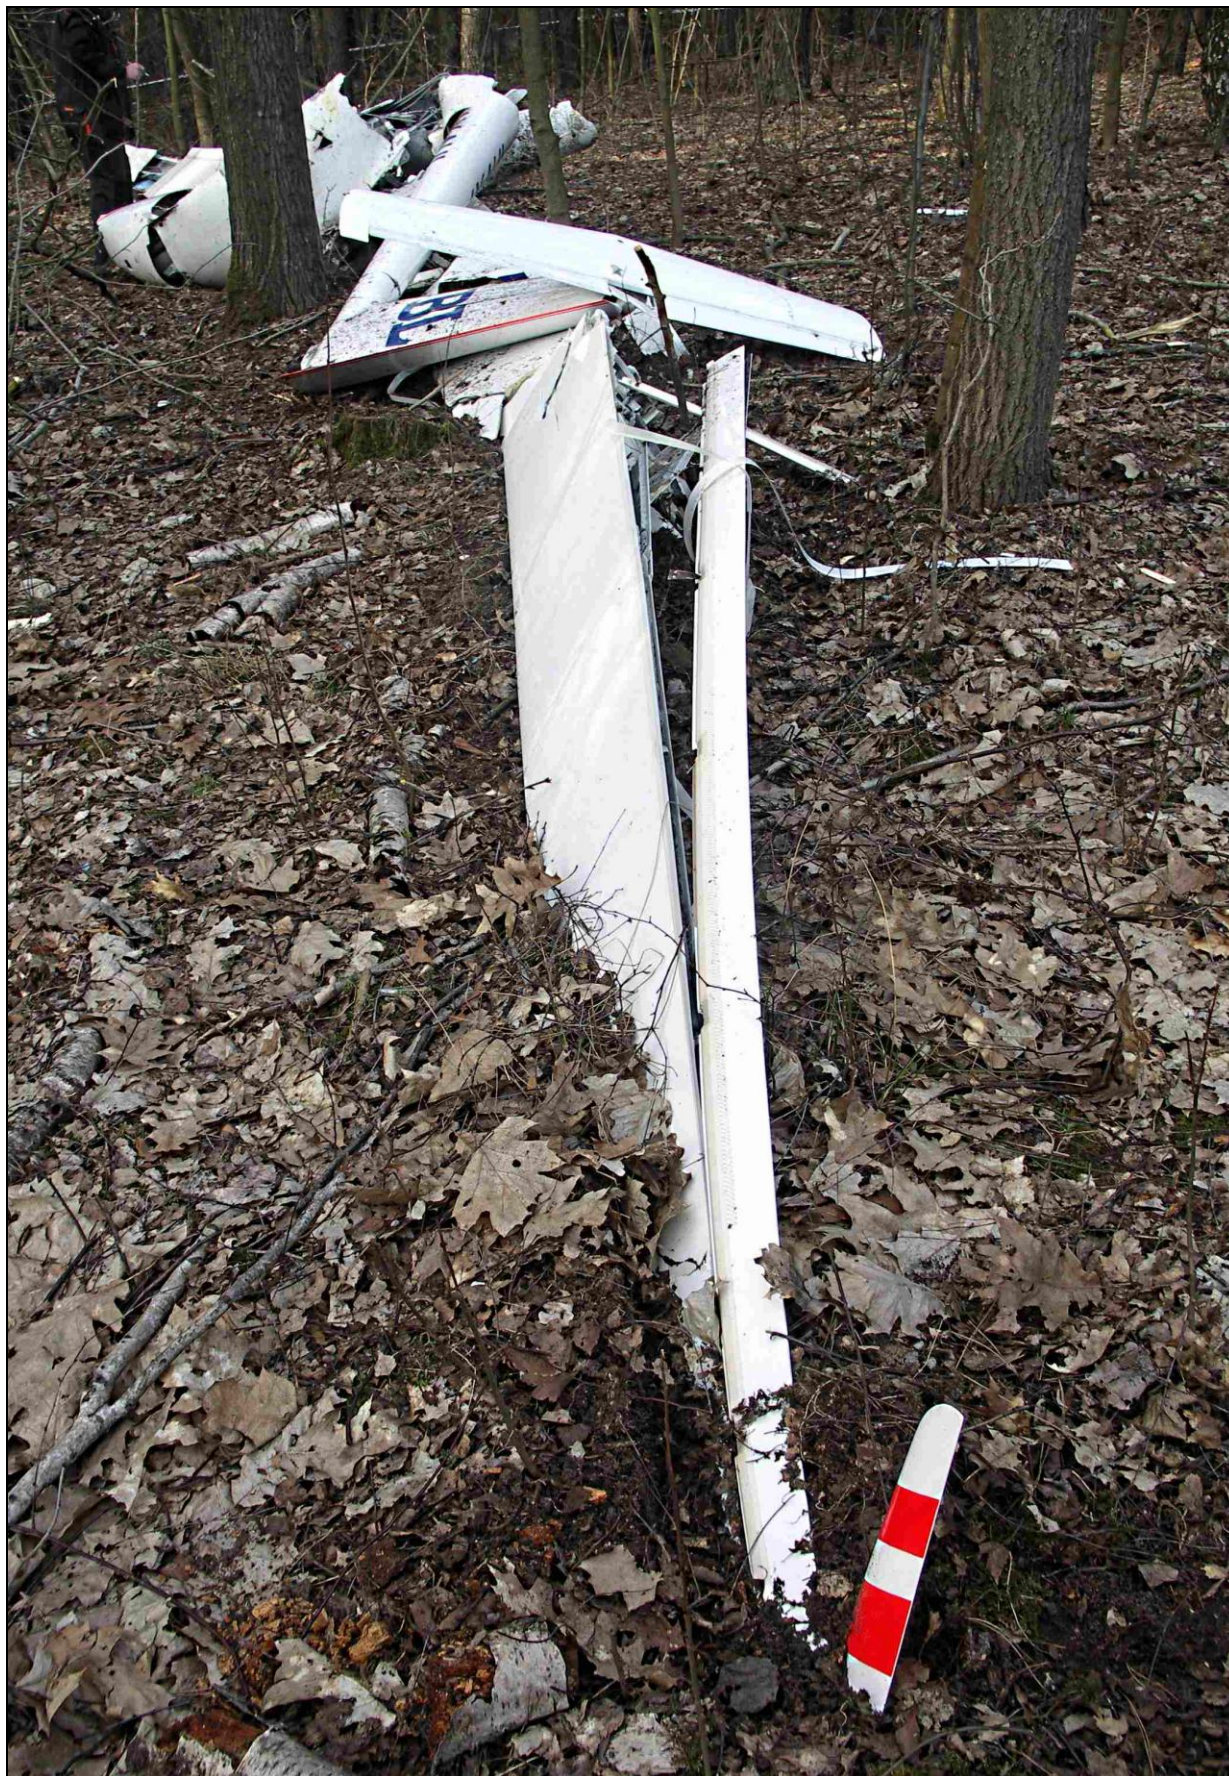
7 – Ogólny widok miejsca wypadku. Zwraca uwagę widoczna na pierwszym planie końcówka prawego skrzydła, wbita głęboko w ziemię.

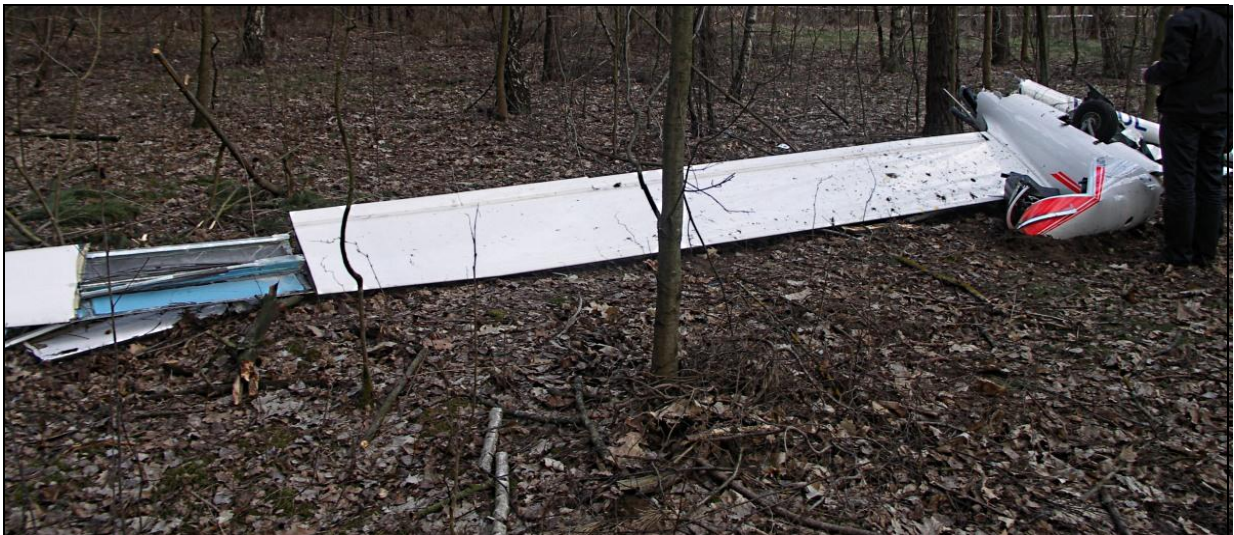
9 – Rozbity szybowiec – lewe skrzydło, widoczna przednia część kadłuba z kabiną, widok od przodu.

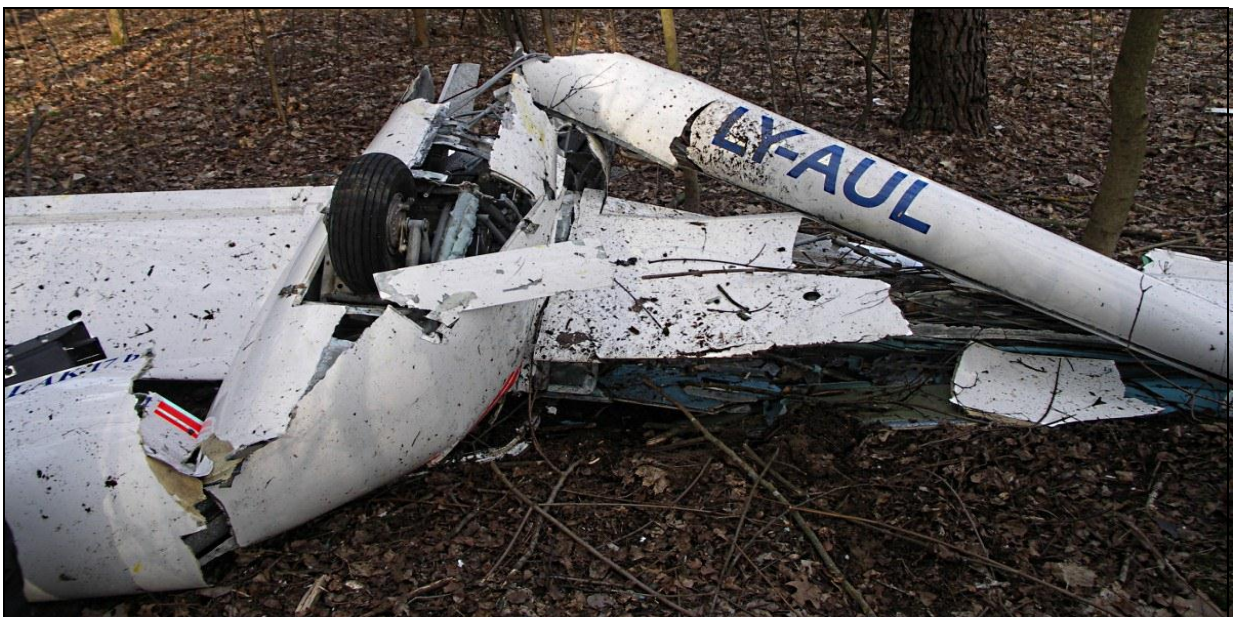
10 – Rozbity szybowiec – przednia część kadłuba z kabiną, widoczne nasadowe części skrzydeł i odłamana belka kadłuba; widok od przodu. Zwraca uwagę wypuszczone podwozie.

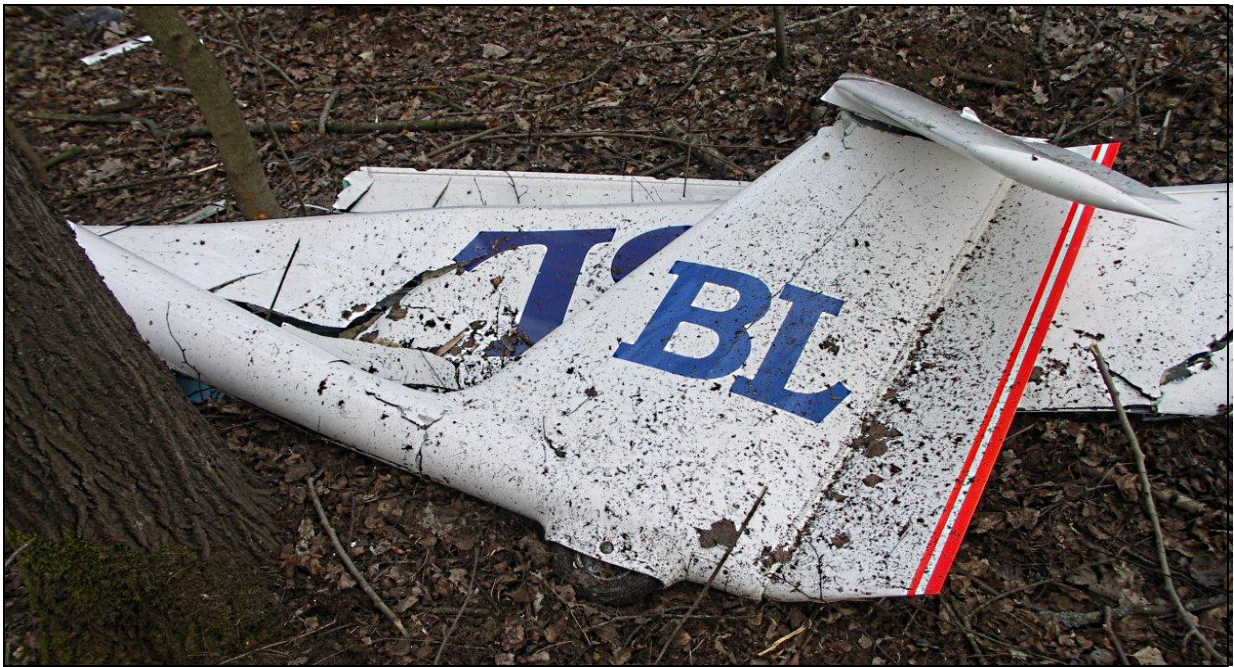
11 – Rozbity szybowiec – odłamana belka kadłuba z usterzeniem i prawe skrzydło; widok od przodu.

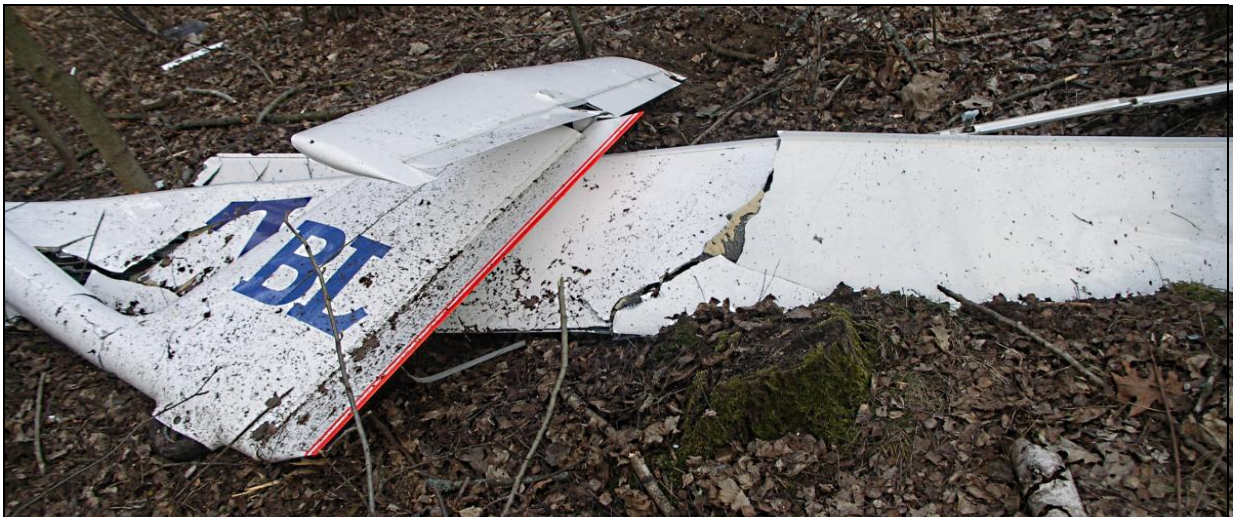
12 – Rozbity szybowiec – odłamana belka kadłuba z usterzeniem i prawe skrzydło; widok od przodu.

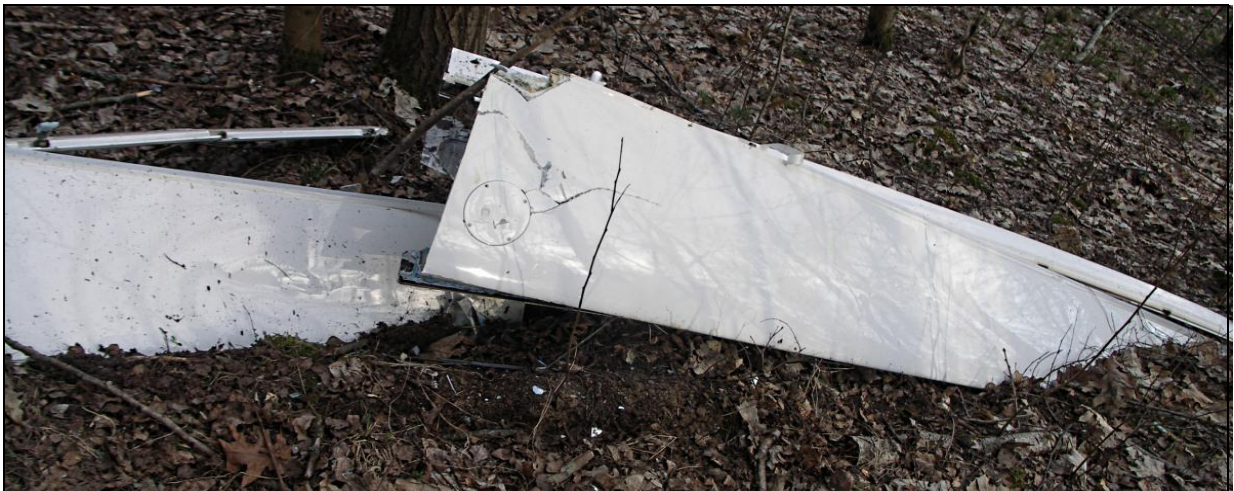
13 – Rozbity szybowiec – zniszczone prawe skrzydło na połączeniu segmentów; widok od przodu. Zakończenie środkowego segmentu wbite głęboko w ziemię (strzałka).

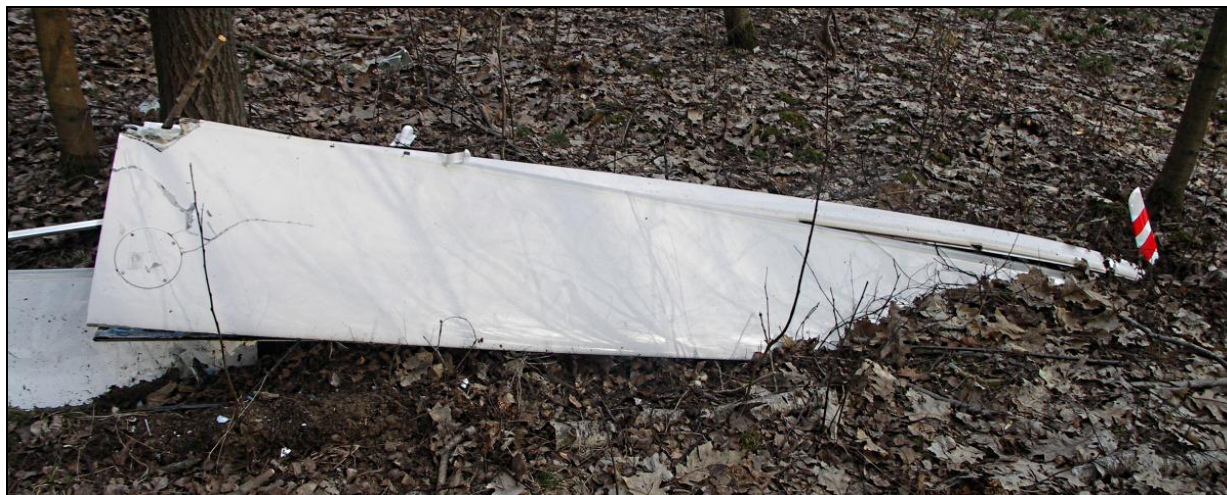
14 – Rozbity szybowiec – końcowy segment prawego skrzydła; widok od przodu. Końcówka segmentu zewnętrznego wbita głęboko w ziemię (strzałka).

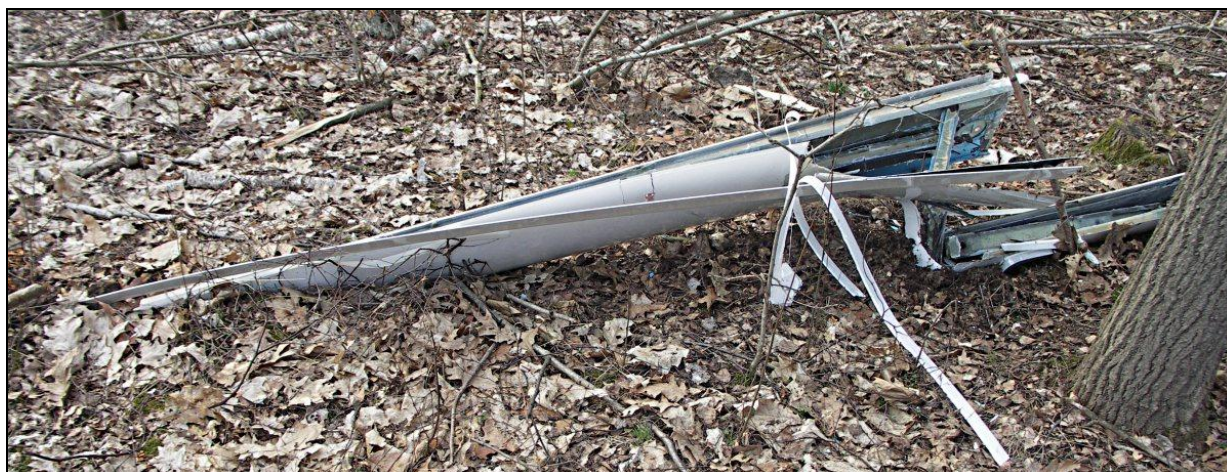
15 – Rozbity szybowiec – końcowy segment prawego skrzydła; widok od tyłu.

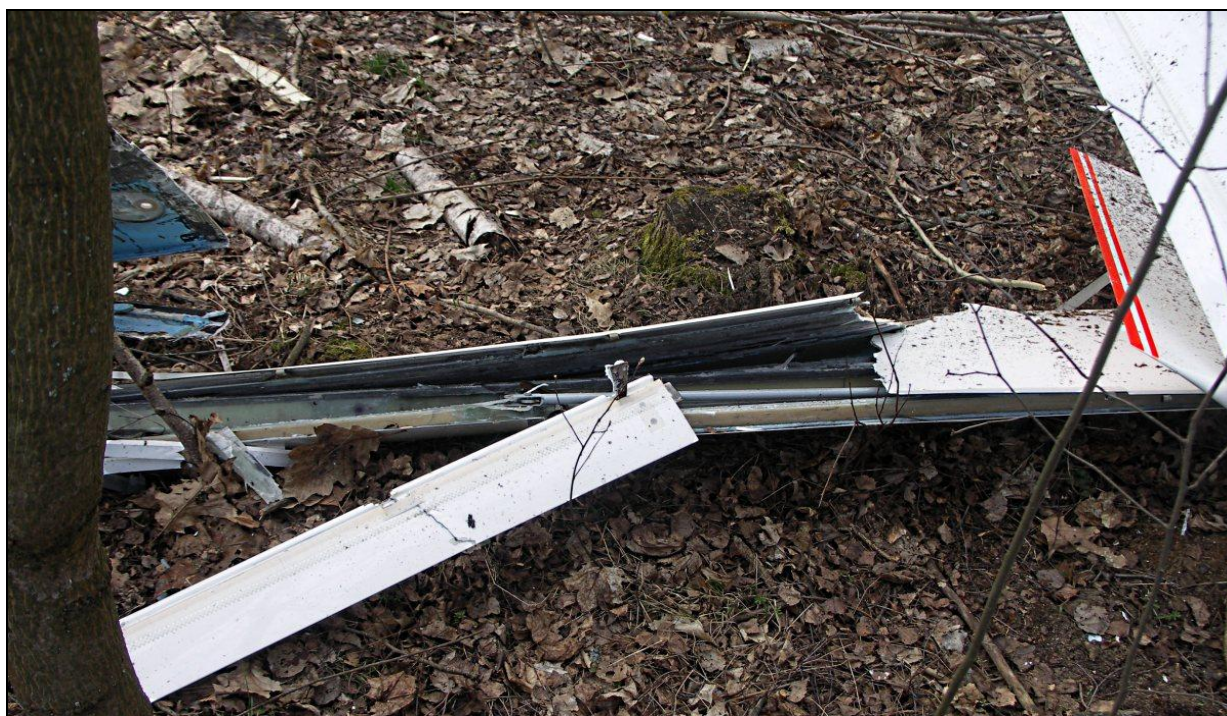
16 – Rozbity szybowiec – środkowa część prawego skrzydła; widok od tyłu.

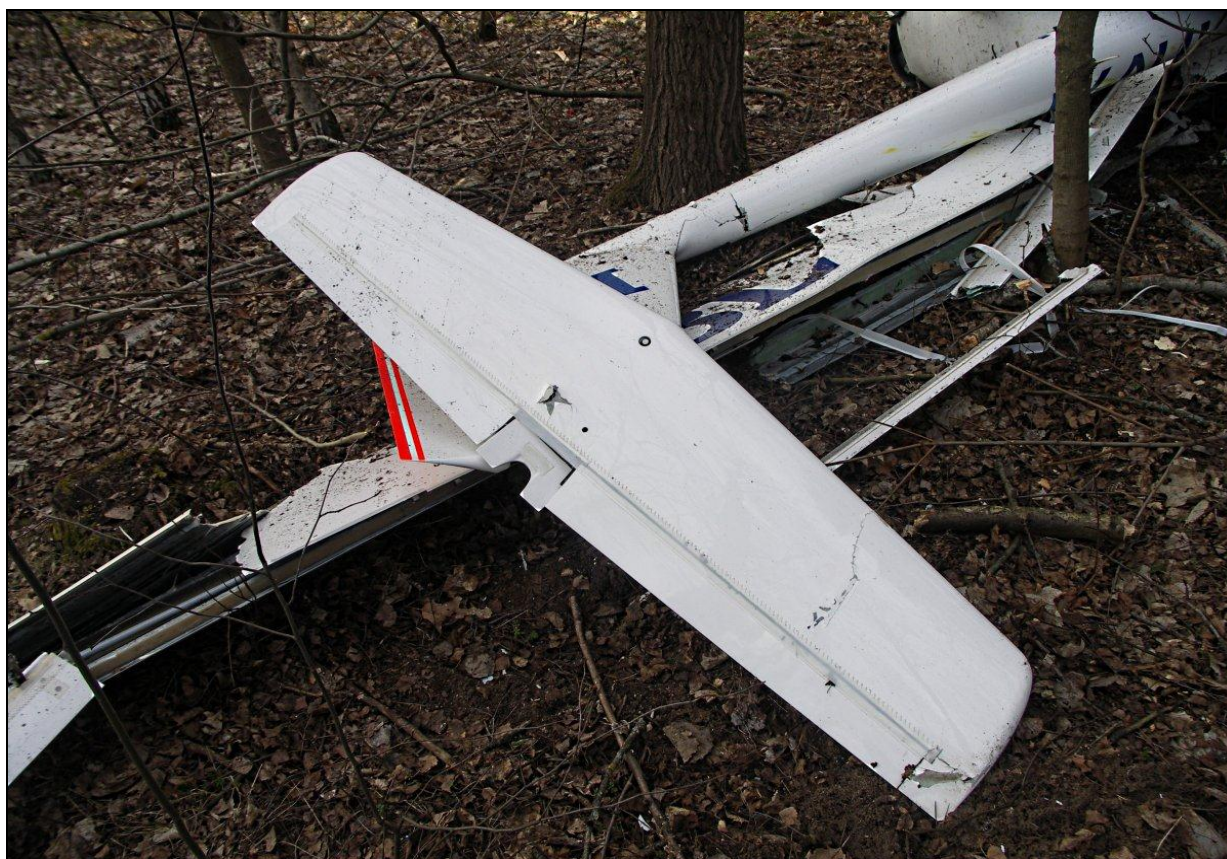
17 – Rozbity szybowiec – odłamana belka kadłuba z usterzeniem i prawe skrzydło; widok od tyłu.

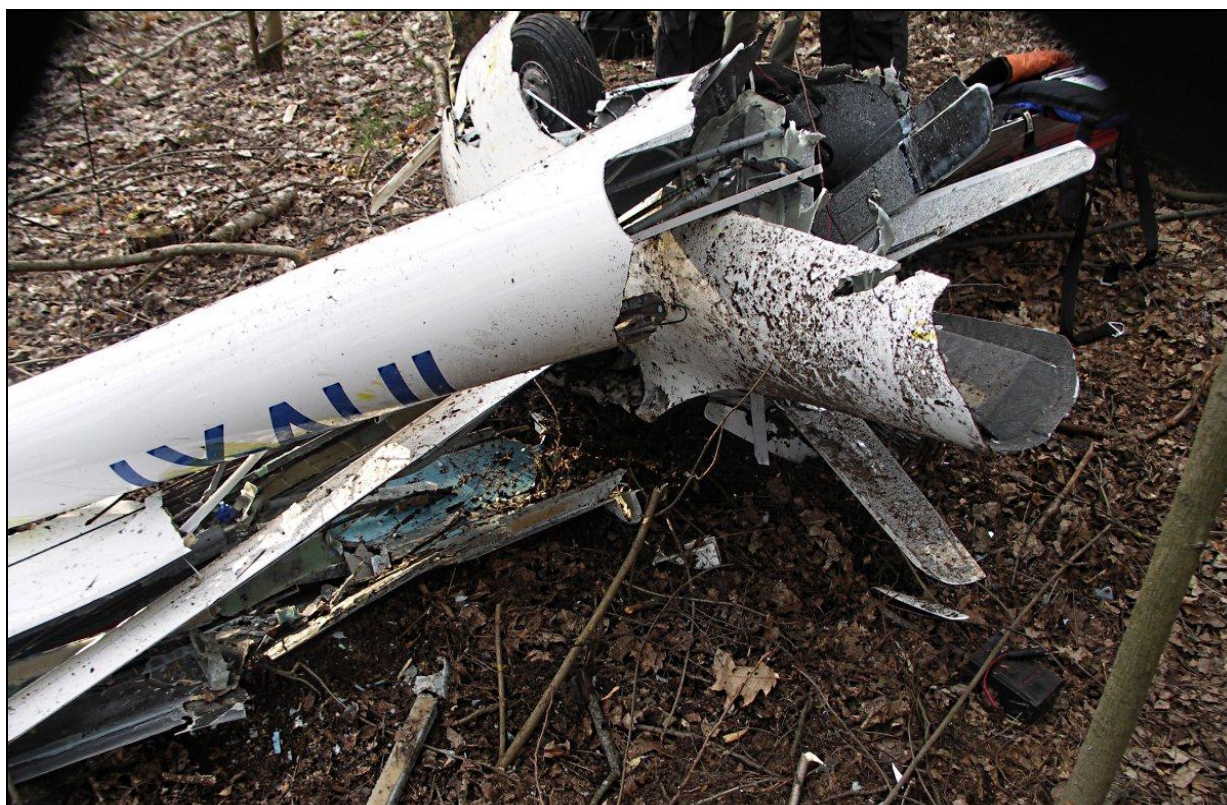
19 – Rozbity szybowiec – fragment odłamanej belki ogonowej, nasadowa część prawego skrzydła i środkowa część kadłuba; widok od tyłu.

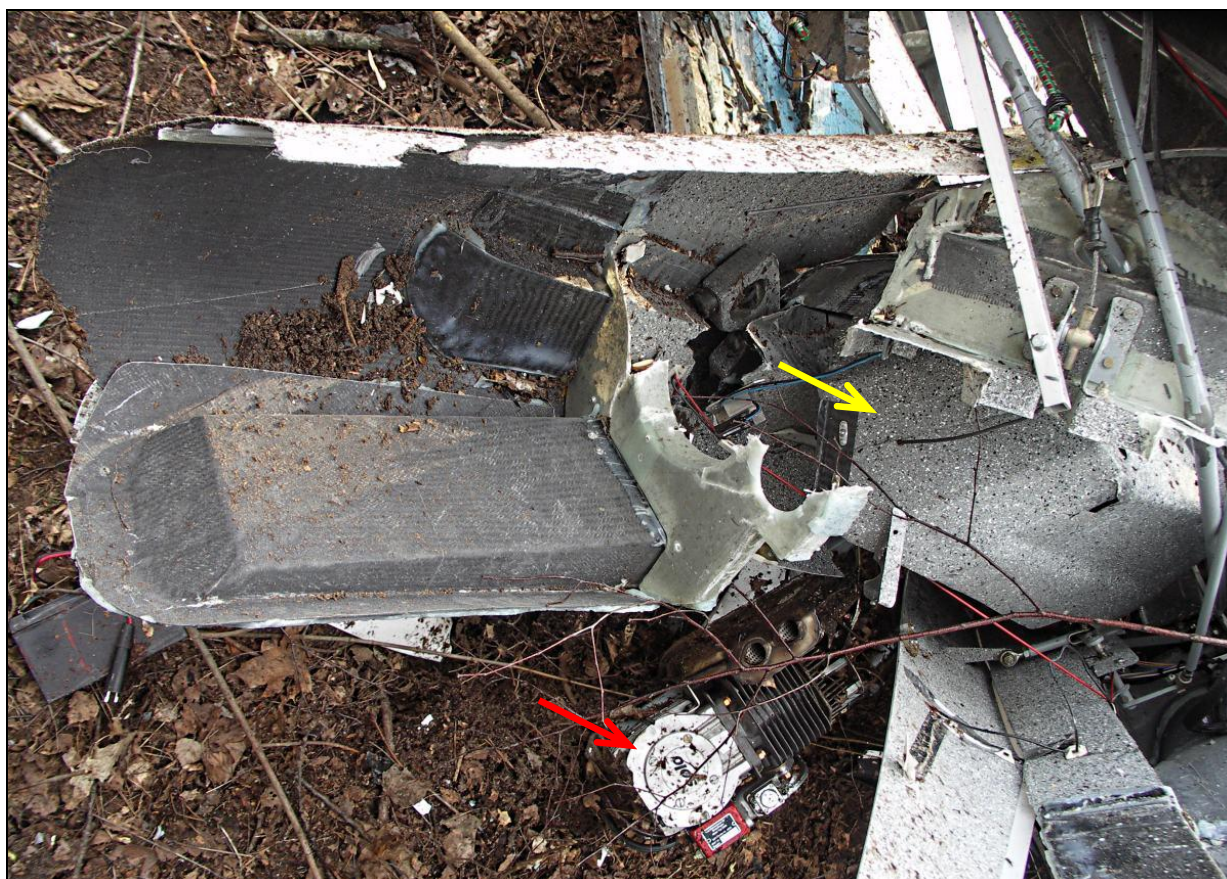
20 – Rozbity szybowiec – środkowa część kadłuba; widok od tyłu. Strzałką czerwoną wskazany silnik, żółtą – zniszczony zbiornik paliwa (odlaminowany od konstrukcji kadłuba).

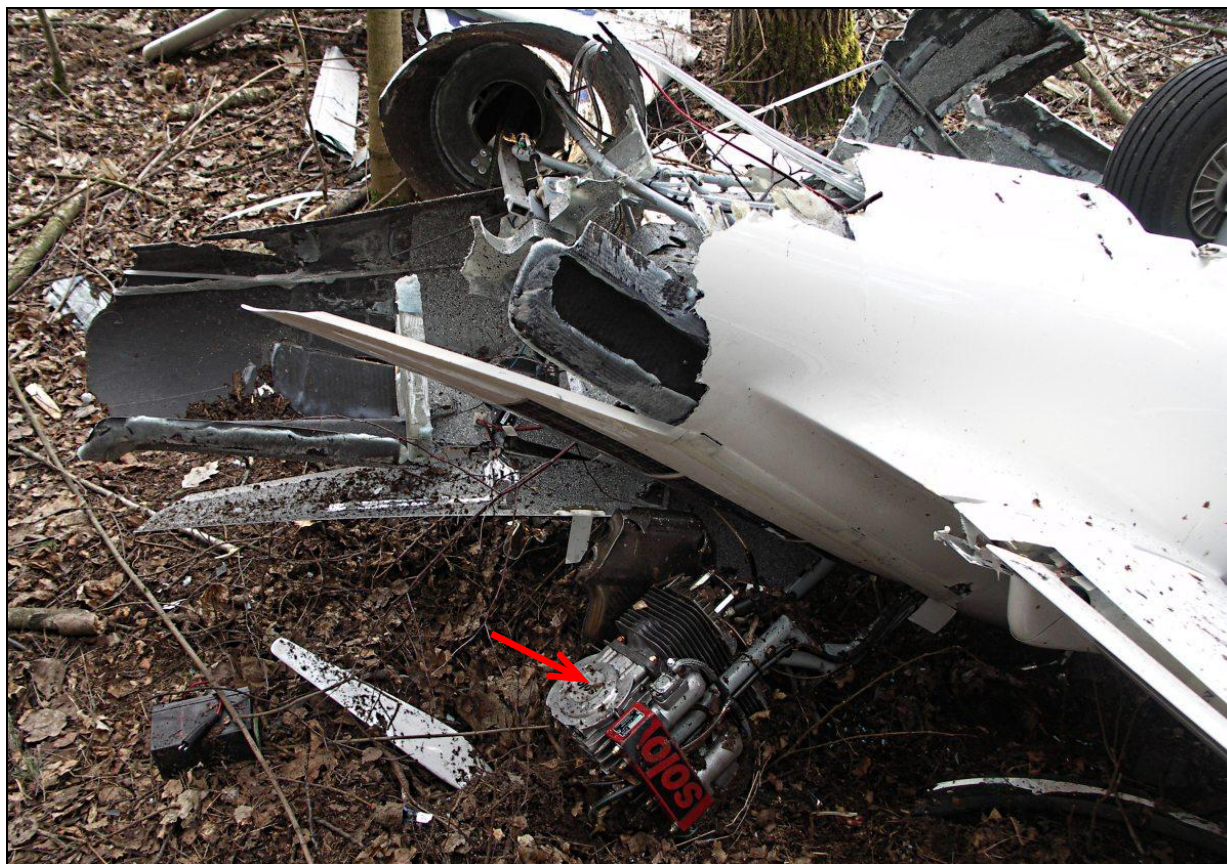
21 – Rozbity szybowiec – środkowa część kadłuba; widok z lewej strony. Strzałką wskazany silnik.

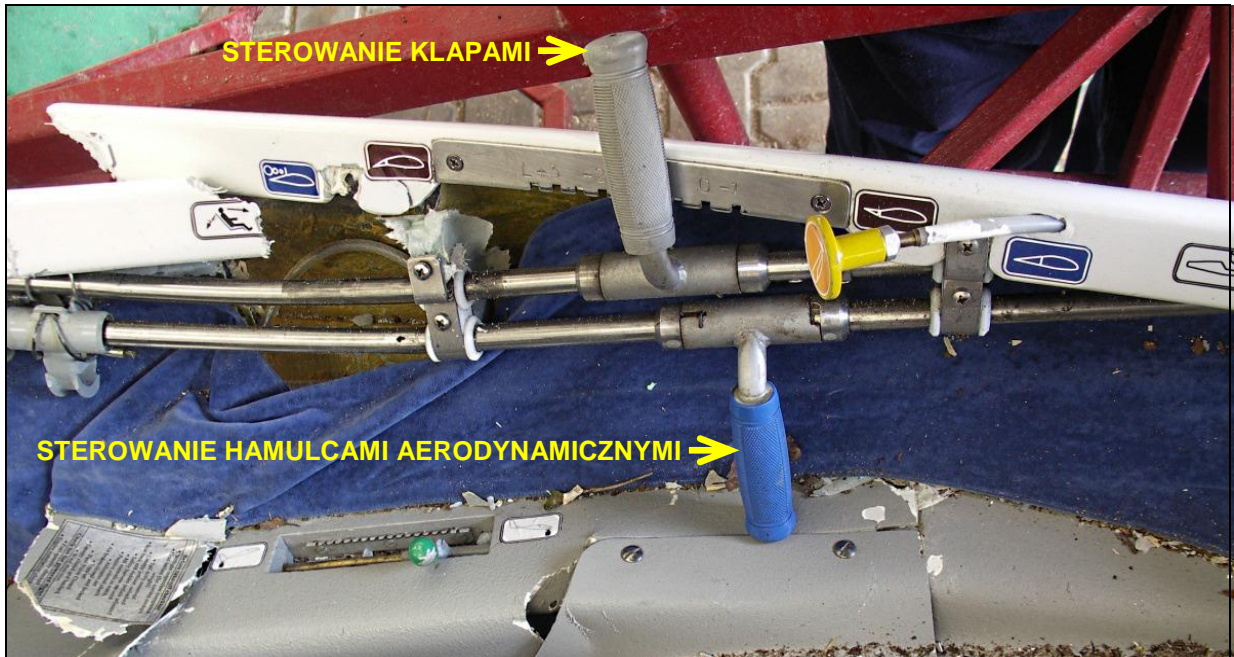
26 – Lewa strona wnętrza kabiny. Zwraca uwagę położenie dźwigni sterowania klap i dźwigni sterowania hamulców aerodynamicznych. Ich przemieszczenie spowodowane zostało niszczeniem kabiny podczas wypadku.

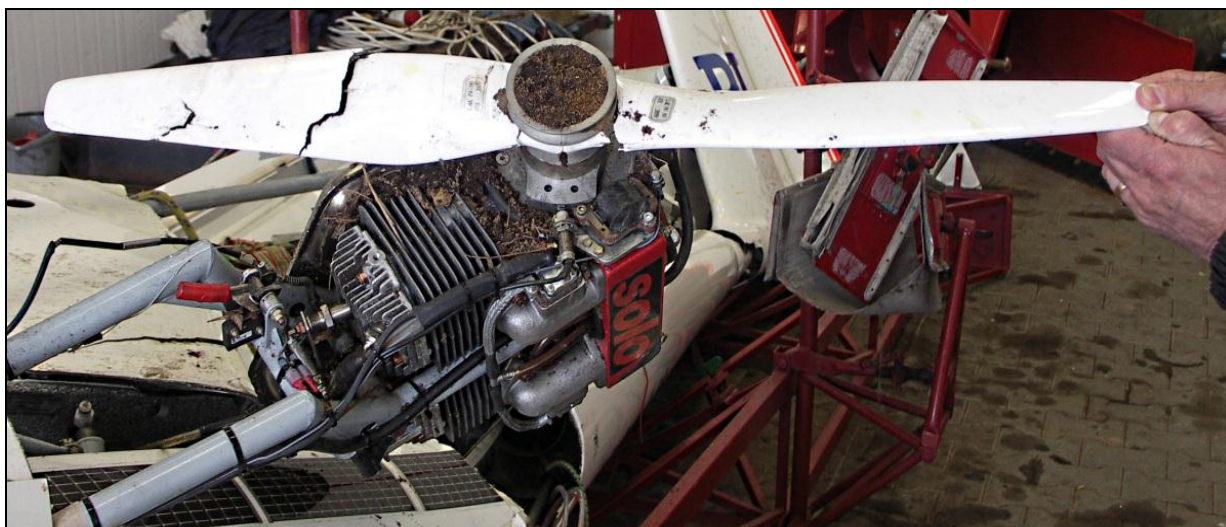
30 – Zespół napędowy z połamanym śmigłem.

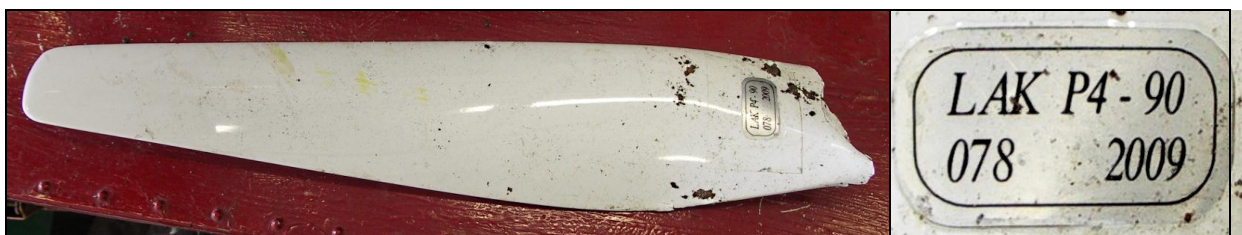
31, 32 – Odłamana łopata śmigła i oznaczenia wytwórcy na łopacie.

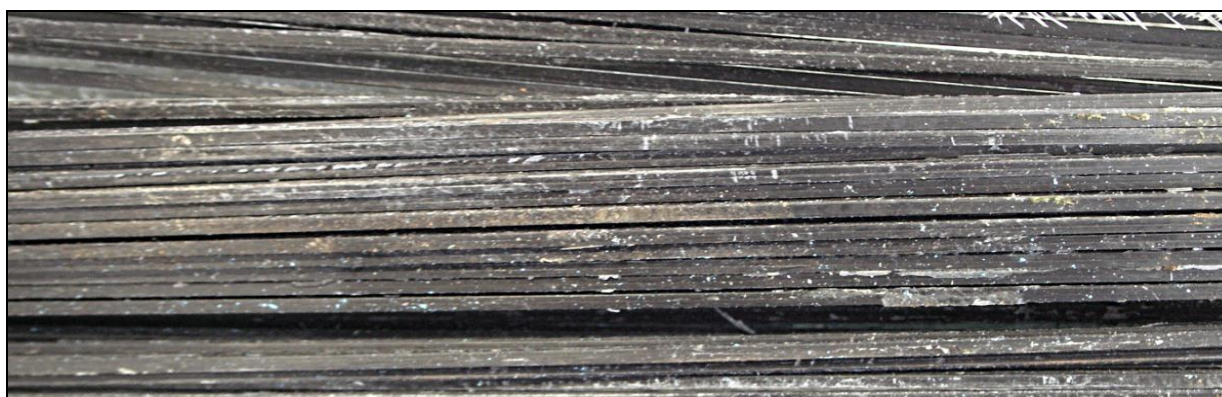
36 – Charakterystyczne zniszczenie pasów dźwigara skrzydła – widoczne porozklejane pasma rowingu.

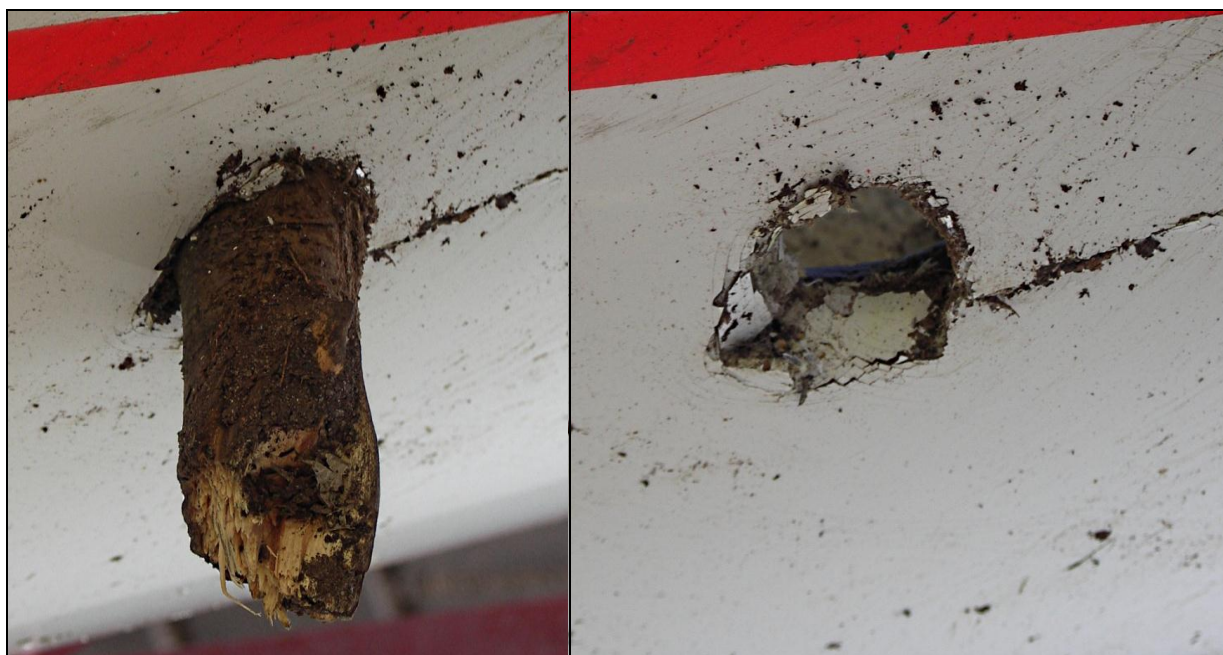
37, 38 – Przebicie skorupy pokrycia po prawej stronie kabiny przez fragment gałęzi drzewa.
