**LIETUVOS RESPUBLIKOS SUSISIEKIMO MINISTERIJOS
ORLAIVIŲ AVARIJŲ IR INCIDENTŲ TYRIMŲ VADOVAS**

**ORLAIVIO AVARIJOS TYRIMO
GALUTINĖ ATASKAITA
Nr. TA-7**

Savininkas	Fizinis asmuo
Naudotojas	Fizinis asmuo
Gamintojas	Suothdown International LTD
Orlaivio tipas	„Raven X“
Nacionalinis ir registracijos ženklas	LY-BAM
Įvykio vieta ir data	Paluknio aerodromas, Trakų r. sav. 2013 m. gegužės 3 d.

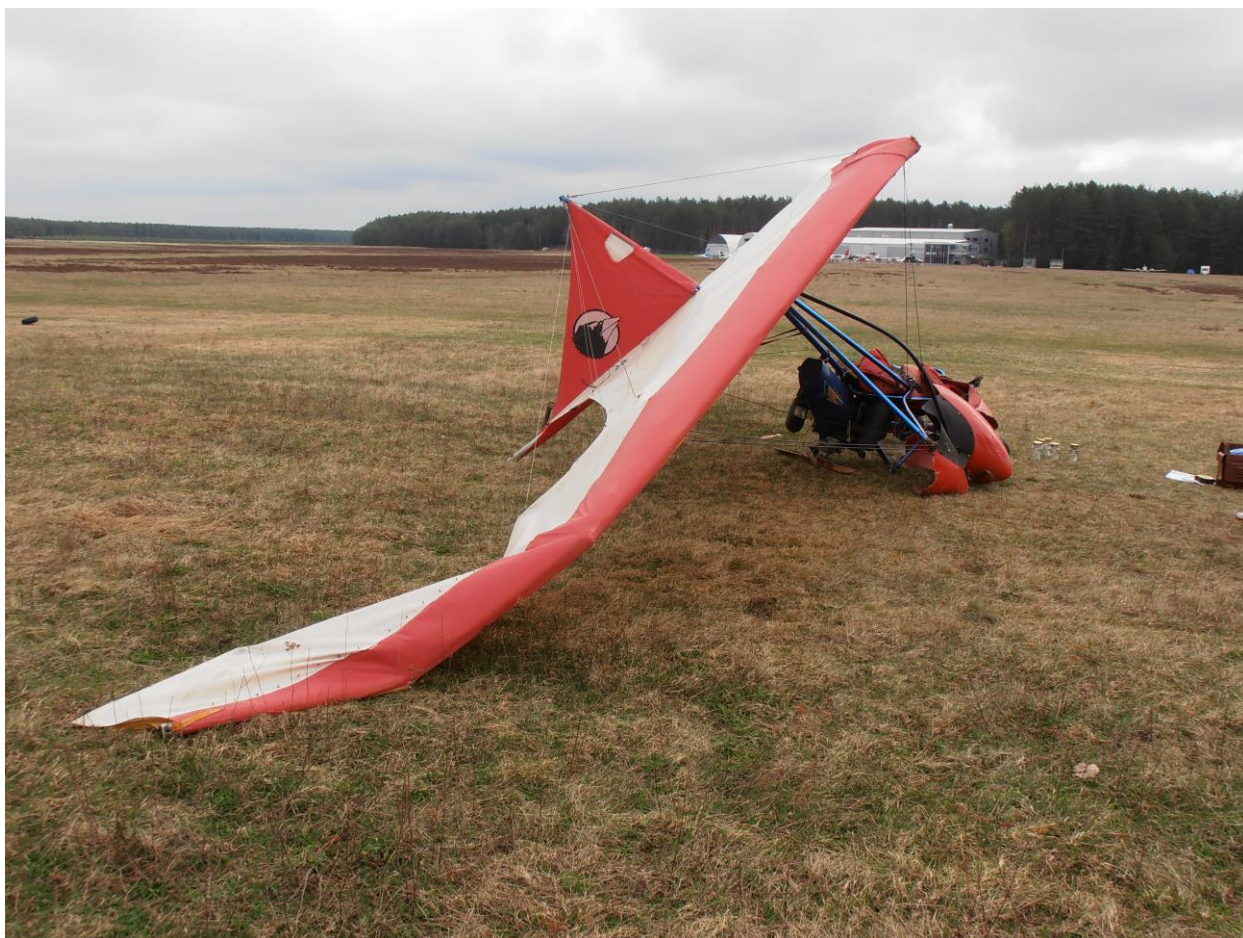
2 pav. Motorizuota skraidyklė po avarijos.

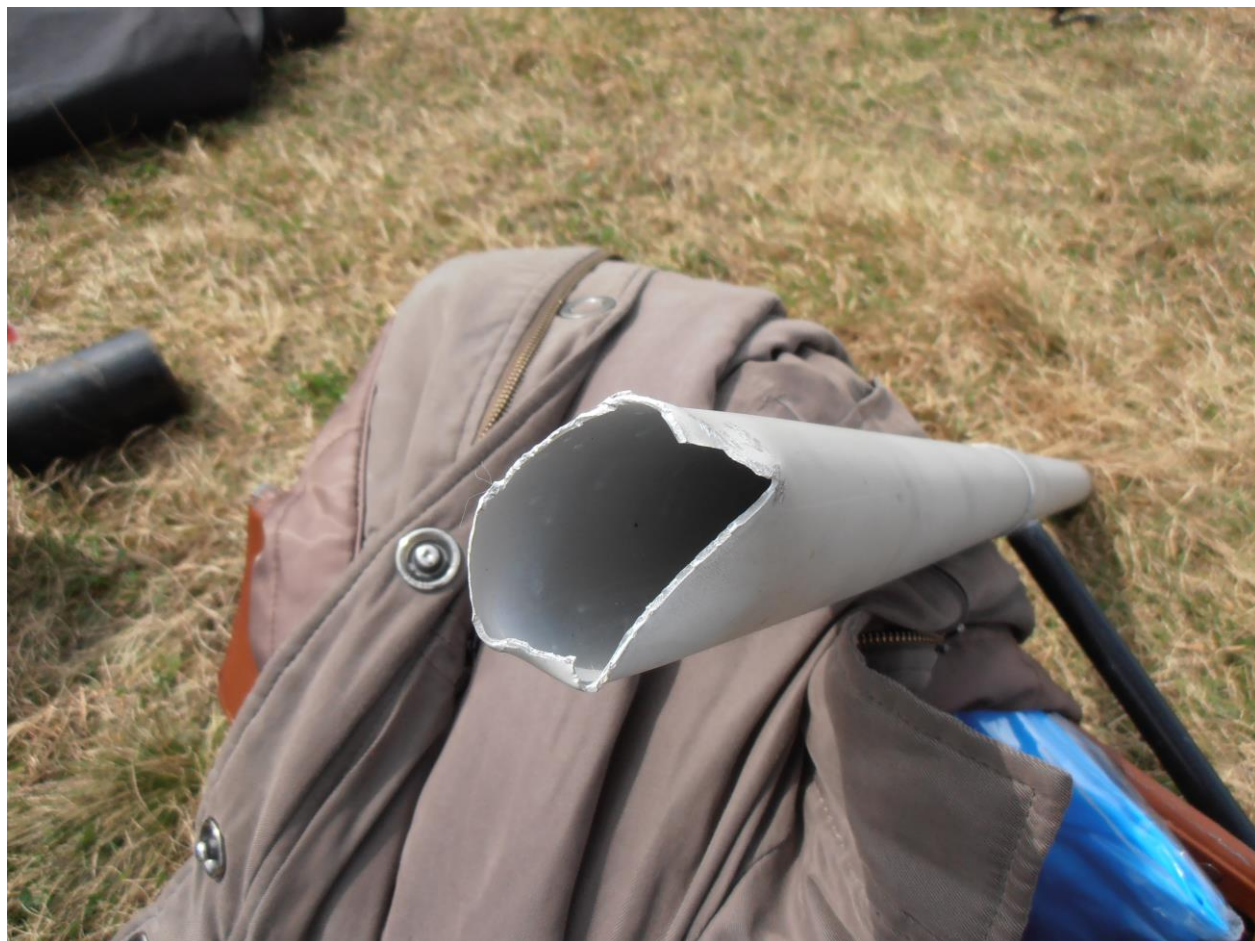
Avarijos metu dėl kontakto su žemės paviršiumi nulūžo dešinės sparno pusės karkaso vamzdžio galas.

3 pav. Nulūžęs dešinės sparno pusės karkaso vamzdžio galas.

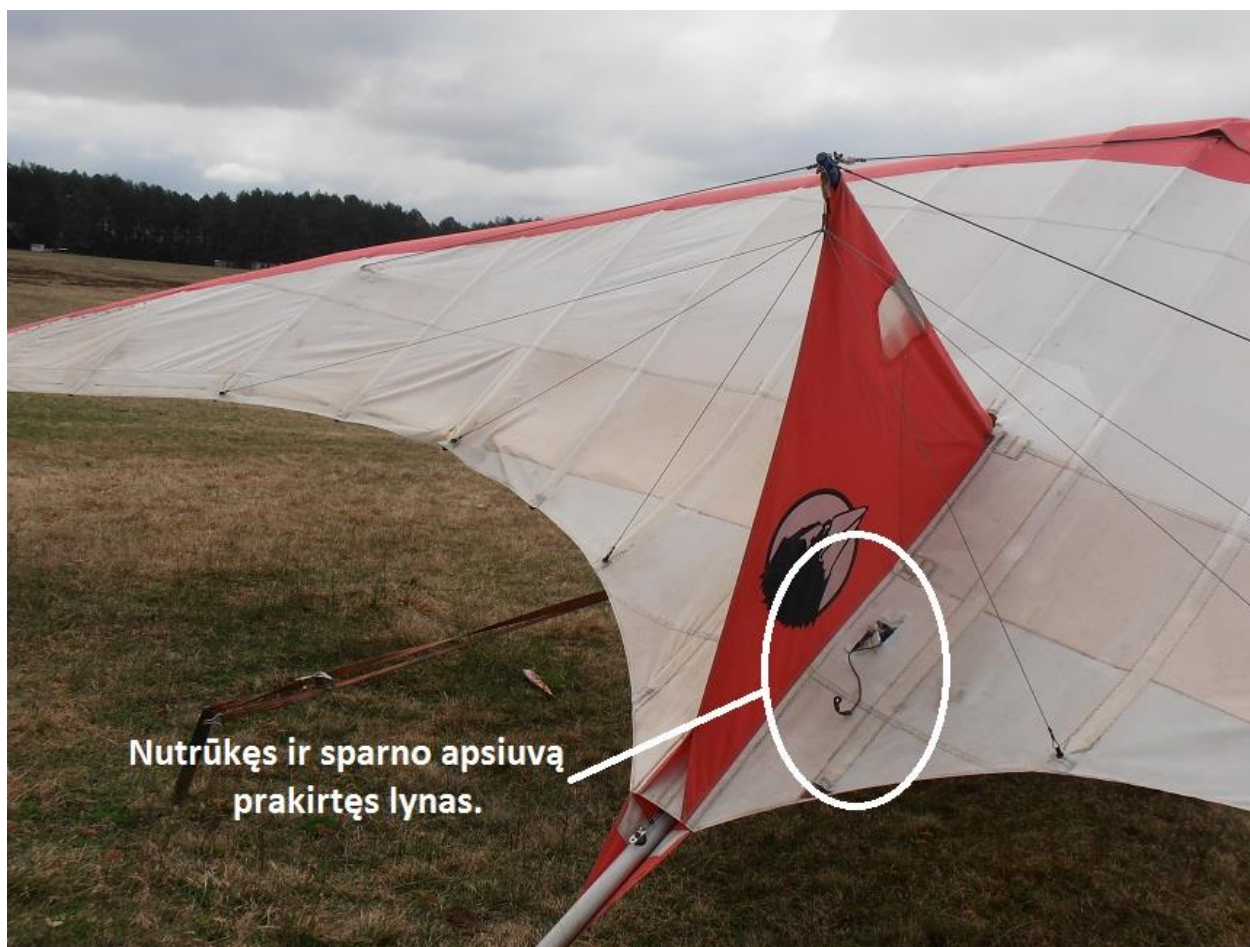
Nulūžo dešiniojo pagrindinio važiuoklės ratuko tvirtinimo ašis, tačiau dešinėsios pagrindinės važiuoklės atramos vamzdžiai ir jų tvirtinimo mazgai vizualiai žiūrint išliko sveiki. Nutrūkęs dešinės pagrindinės važiuoklės atramos tvirtinimo lynas pramušė skraidyklės sparno apsiuvą ir įstrigo joje.

4 pav. Nutrūkęs ir sparno apsiuvoje įstrigęs dešinės pagrindinės važiuoklės atramos tvirtinimo lynas.

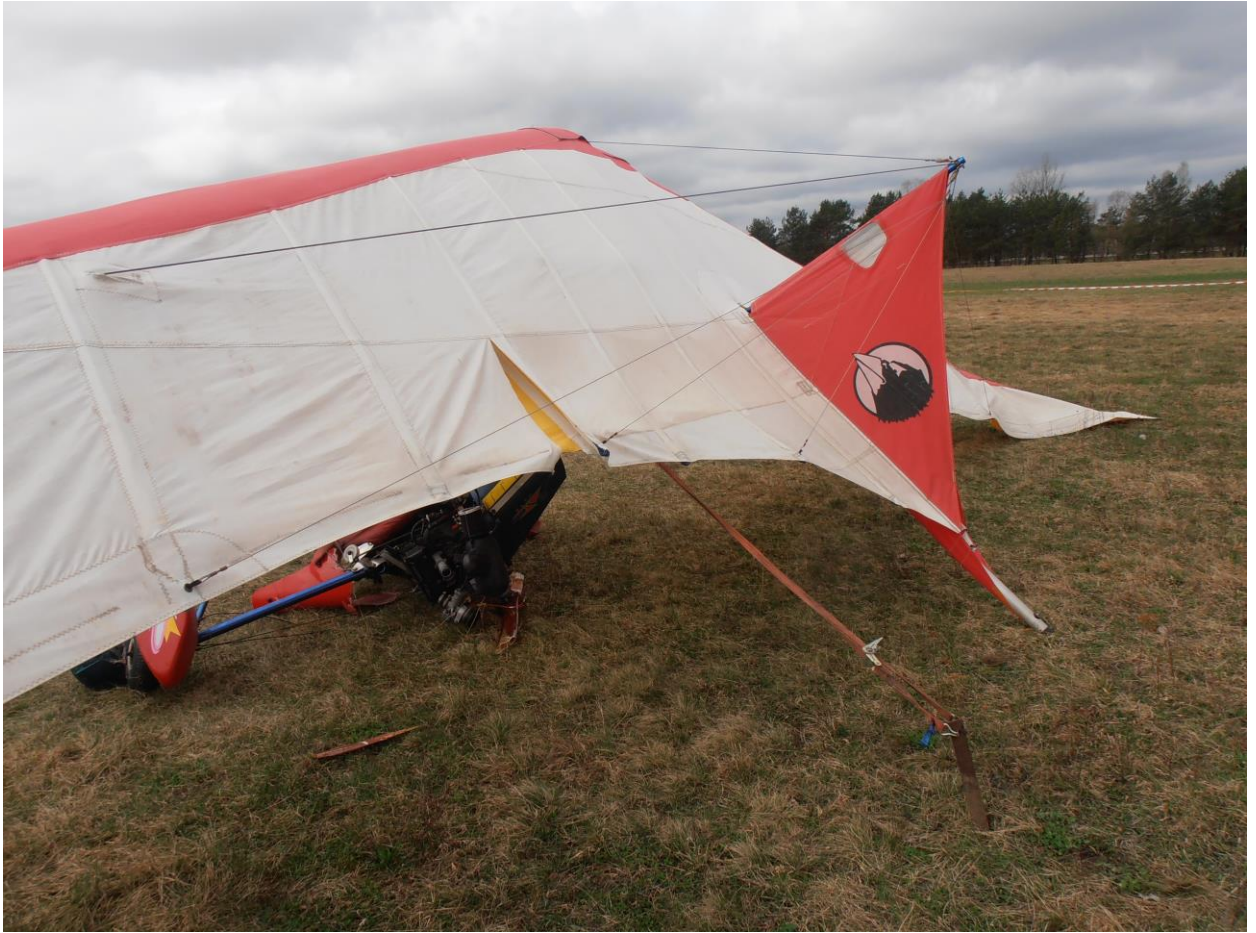
Smūgio metu deformuojantis sparno jėginiam karkasui ties galine briauna įplyšo kairės sparno pusės viršutinė apsiuva.

5 pav. Įplyšusi kairiosios sparno pusės viršutinė apsiuva.

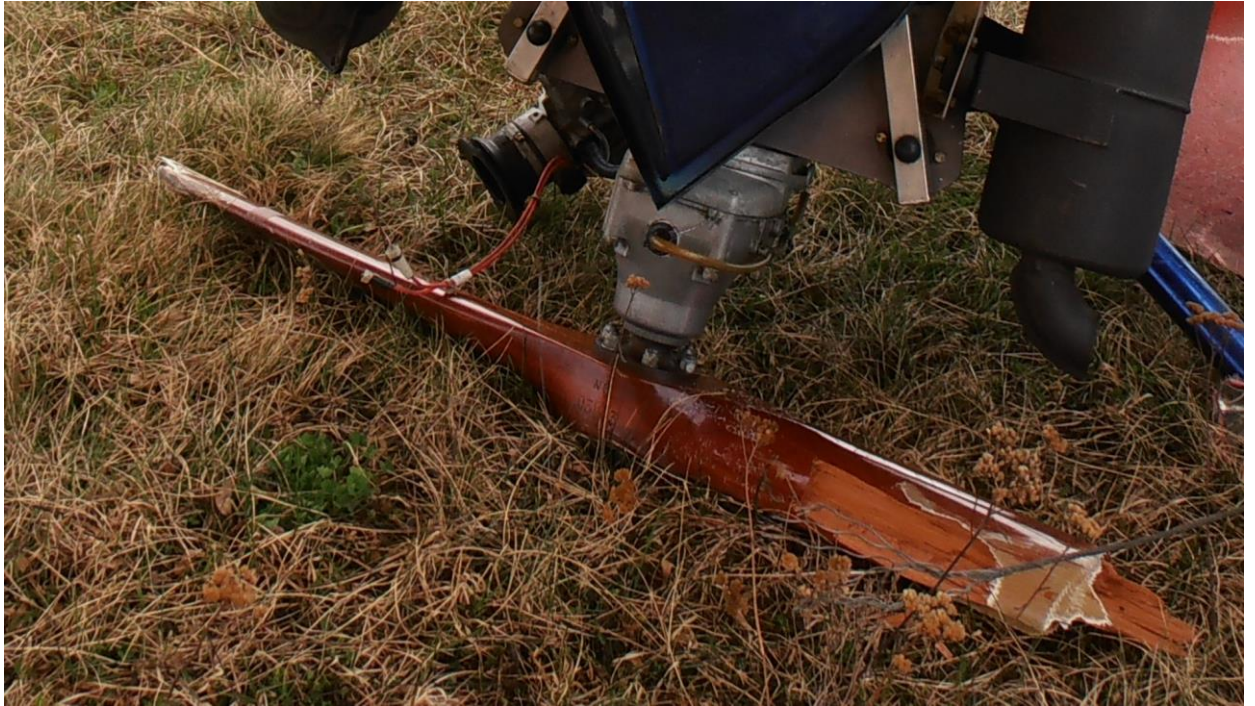
Susidūrimo su žeme metu variklis veikė, todėl nulūžo abiejų propelerio menčių galai, deformavosi variklio tvirtinimo rėmo elementai.

6 pav. Propeleris nulūžusiais menčių galais.

Liudininkų parodymai ir filmuota medžiaga leidžia teigti, kad skrydžio metu nebuvo variklio gedimo. Tai rodo ir propelerio pažeidimai. Nulūžę propelerio menčių galai ir toli išblaškytos jų skeveldros, taip pat propelerio menčių kontakto su žeme metu palikti pėdsakai rodo, kad propeleris nebuvo sustojęs ir sukosi didesniais nei „laisvosios eigos“ sukiais. Be to, virš aerodromo sustojus varikliui tokio tipo orlaivis, esant lygiam, be jokių kliūčių aerodromo laukui, be jokių sunkumų galėtų saugiai nutūpti.

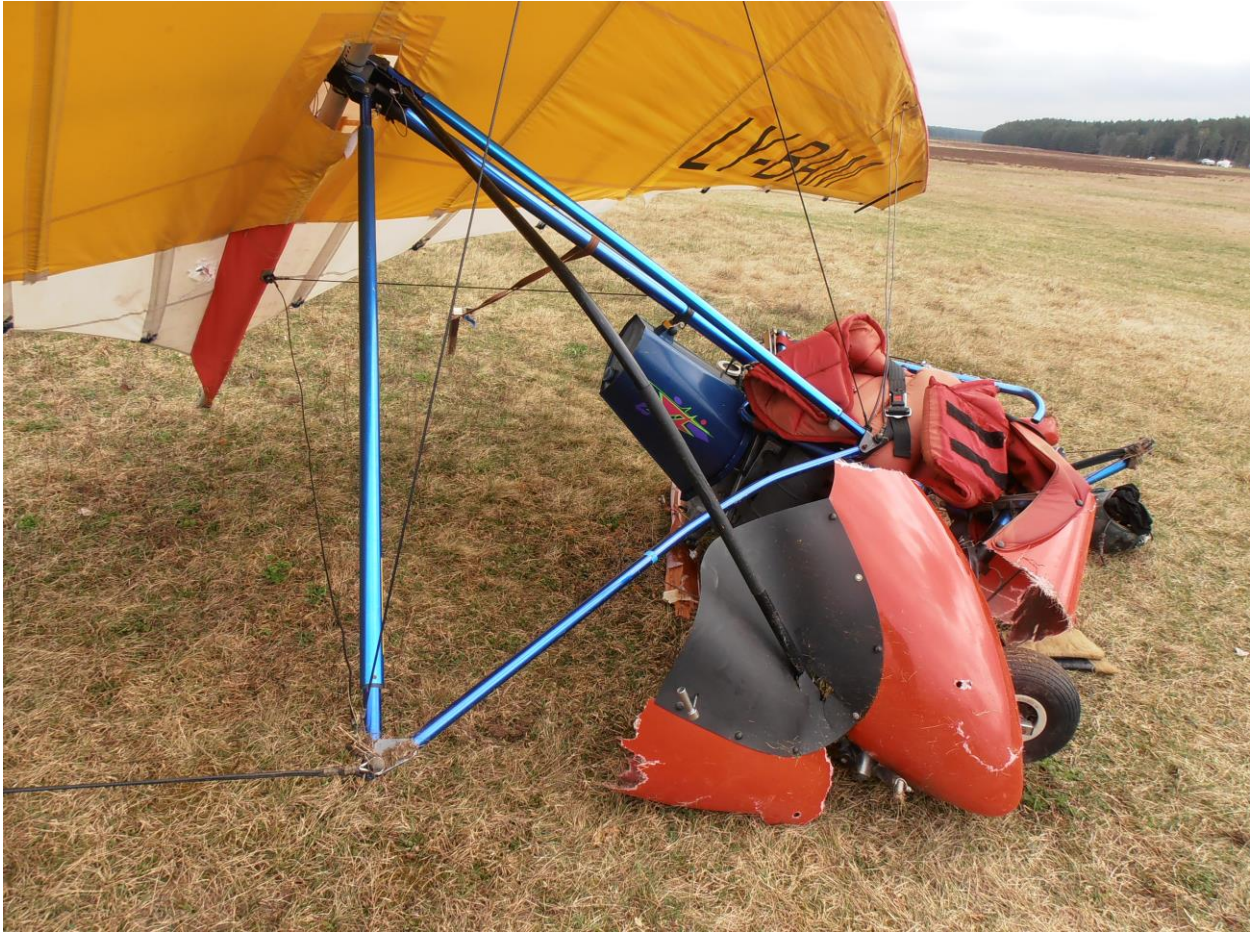
Į atskirus fragmentus subyrėjo visų aerodinaminių aptakų stiklo plastikiniai kevalai. Skraidyklės valdymo trapecija nenukentėjo, išskyrus apatinį skersinį vamzdį, kuris tikriausiai deformavosi, kai sparnas palietė žemę ir trapecija trenkėsi į pilotą.

7 pav. Skraidyklės valdymo trapecija. Matosi deformuotas skersinis vamzdis.

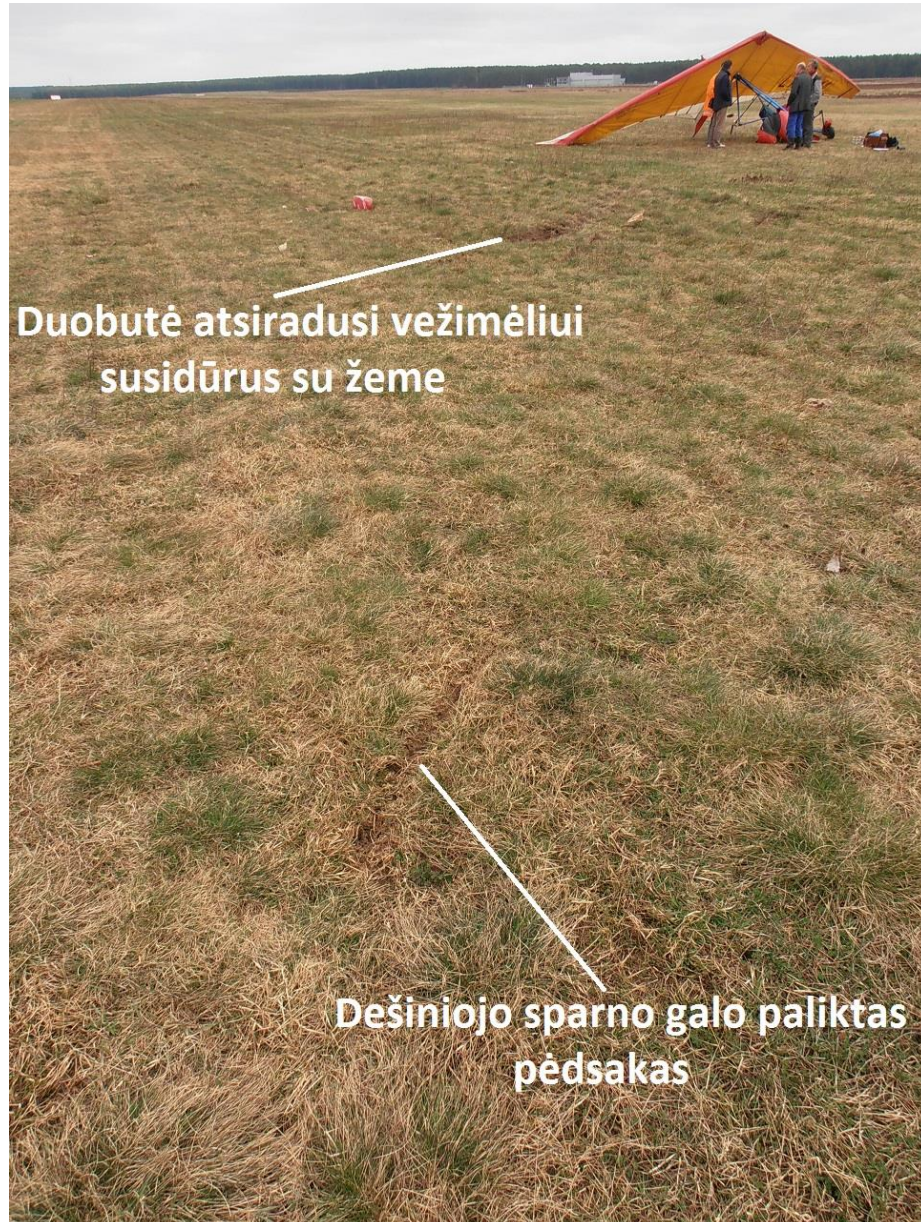
Susidūrimas su žeme įvyko beveik pagrindinio Paluknio aerodromo kilimo tūpimo tako viduryje, skrendant kursu 40°–50°, gana nuožulnia trajektorija. Apie tai liudija negilus smūgio skraidyklės vežimėliu paliktas pėdsakas. Įvykio metu motorizuota skraidyklė pirmiausia žemę kliudė dešiniu sparno galu, palikdama 1 m ilgio pėdsaką.

8 pav. Skraidyklės susidūrimo su žeme pėdsakai.

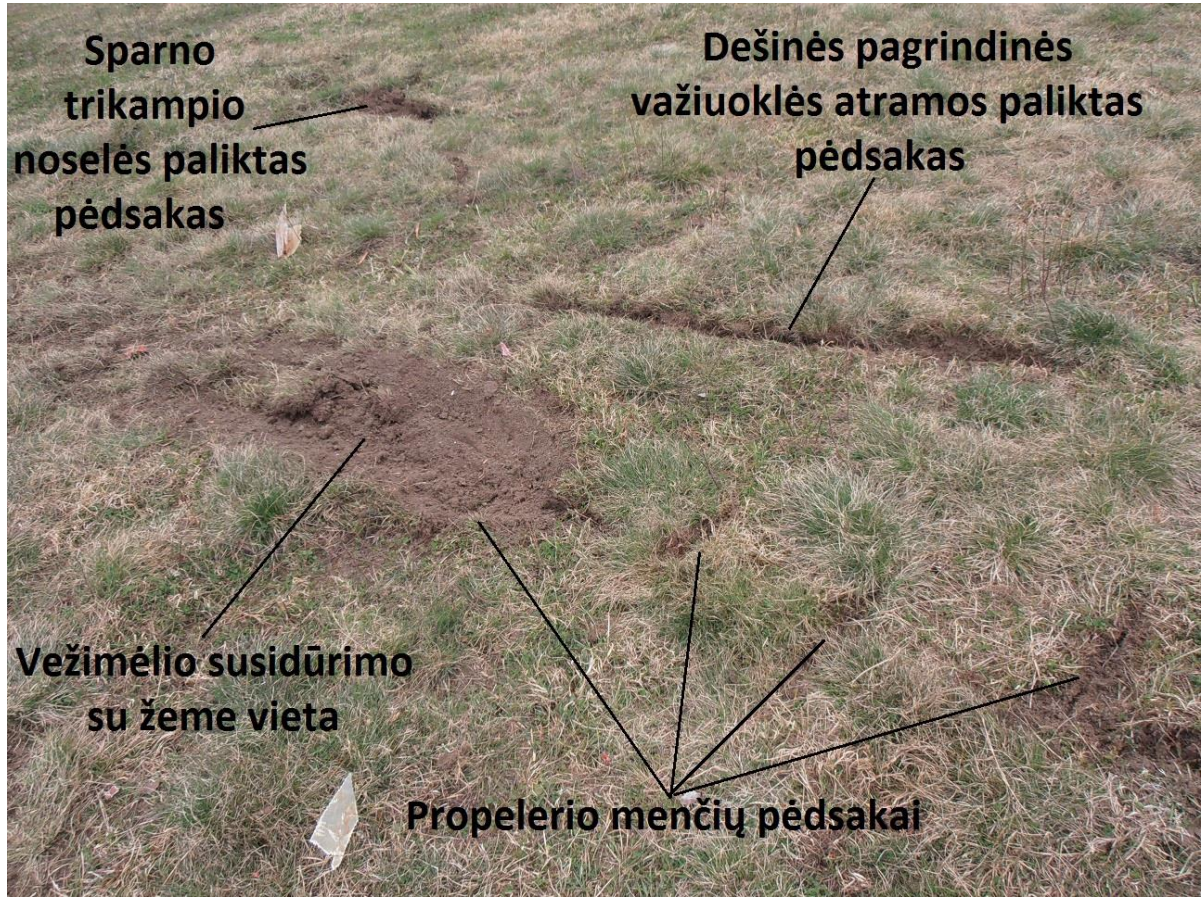
Sparnas pradėjo sukstis. Vėliau dešiniuojų pagrindiniu ratuku į žemę trenkėsi vežimėlis. Beveik tuo pat momentu buvo smūgis į priekinį ratuką, nuo kurio ties priekiniais pagrindinių važiuoklės atramų tvirtinimo mazgais lūžo centrinis vežimėlio vamzdis. Nulūžus dešiniajam pagrindiniam ratukui, besisukantis propeleris mentėmis kliudė žemę, palikdamas keturis įbrėžimų pėdsakus.

9 pav. Skraidyklės susidūrimo su žeme pėdsakai.

Tuo metu nulūžo propelerio menčių galai. Sparnui sukantis liko pėdsakas nuo smūgio priekine trikampio nosele. Skraidyklės vežimėlis trenkėsi į žemę ir išrausė negilią 0,52 m pločio ir 1,4 m ilgio duobutę. Pašliaužęs žeme 15 m vežimėlis su sparnu sustojo.

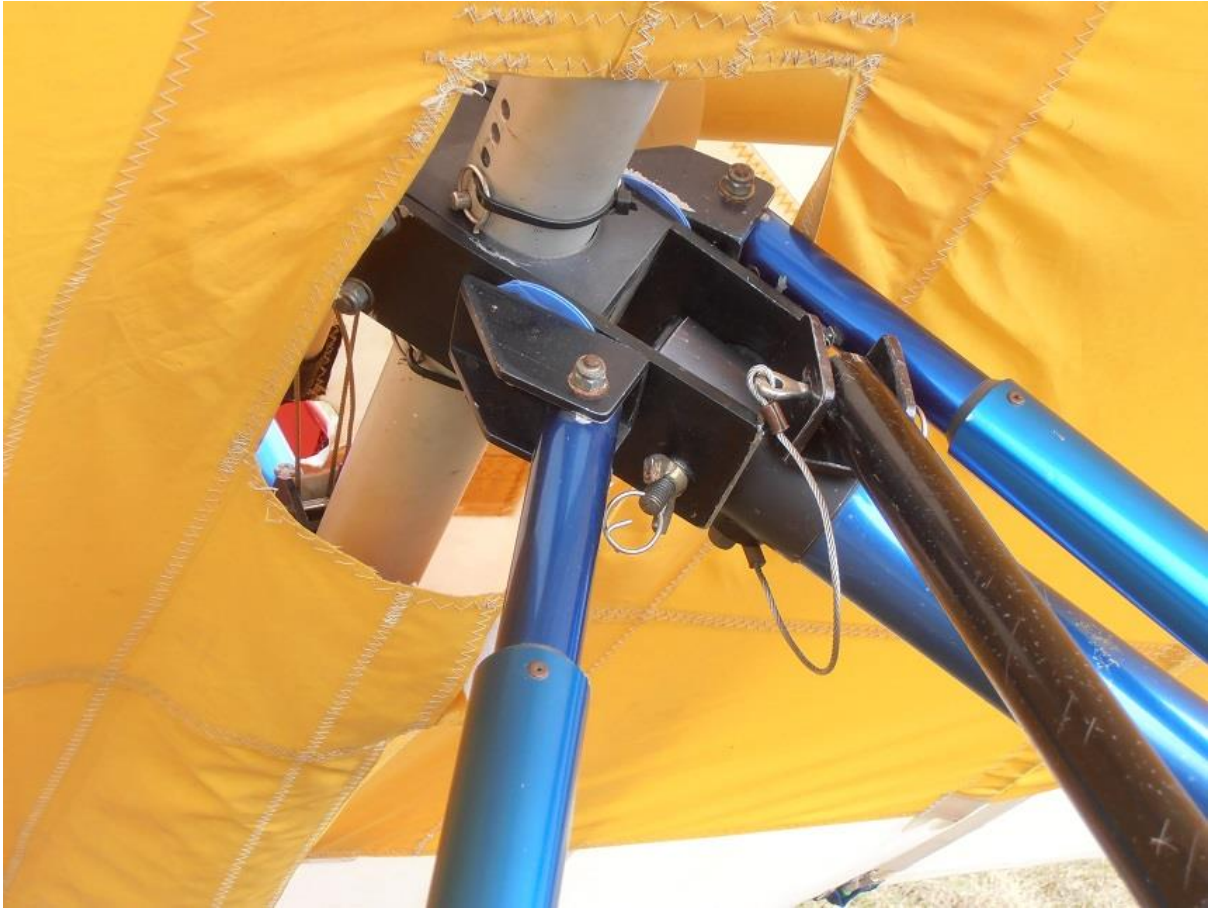
10 pav. Šarnyrinis skraidyklės sparno, valdymo trapecijos ir vežimėlio tvirtinimo mazgas po avarijos.

Patikrinus po avarijos nerasta jokių šio mazgo (10 pav.) surinkimo klaidų ar gedimų.

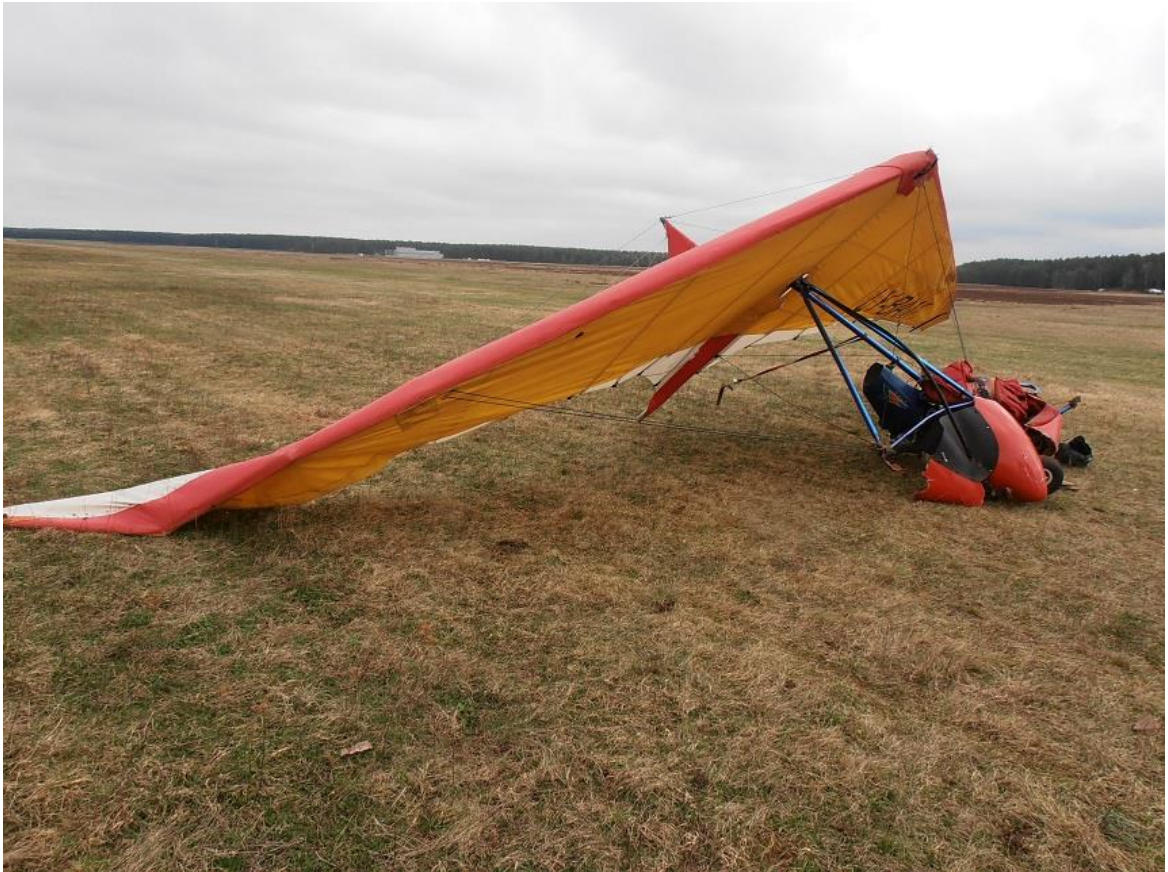
Avarijos dieną (2013-05-03) saulė leidosi 21 val. 01 min. Skrydis prasidėjo 20 val. 22 min., iki saulės laidos likus 39 minutėms. Tačiau tos dienos vakaras buvo apniukęs. 2013 m. pavasaris buvo vėlyvas ir aerodromo žolė žaliuoti dar tik pradėjo, todėl vyravo pilkšvai rusva spalva. Tai labai gerai matyti kitą dieną avarijos vietoje darytoje nuotraukoje (11 pav.).

11 pav. Aerodromo paviršiaus spalvinis fonas 2013-05-04 darytoje avarijos vietos nuotraukoje.

Labiausiai tikėtina, kad motorizuotos skraidyklės pilotas, darydamas dešinįjį viražą, planavo nužemėti, praskristi mažame aukštyje ir energingai padidinti skrydžio aukštį. Tačiau nekontrastinga lygaus paviršiaus spalva esant prieblandai neleido tinkamai įvertinti skrydžio aukščio ir žemė buvo kliudyta dešiniuoju sparno galu. Taip pat įtakos galėjo turėti ir ilgoka pertrauka skraidant šia skraidykle.

4.2. Visiems bendrosios aviacijos pilotams atkreipti dėmesį į skrydžio aukščio kontrolės specifiką skrendant mažame aukštyje virš nekontrastingų paviršių, ypač esant silpnesniam apšvietimui.
