**LIETUVOS RESPUBLIKOS SUSISIEKIMO MINISTERIJOS  
ORLAIVIŲ AVARIJŲ IR INCIDENTŲ TYRIMŲ VADOVAS**

**ORLAIVIO AVARIJOS TYRIMO  
GALUTINĖ ATASKAITA  
Nr. TA-11**

| <b>Orlaivio tipas</b> | <b>HV100</b> |
| <b>Nacionalinis ir registracijos ženklas</b> | <b>LY-UBN</b> |

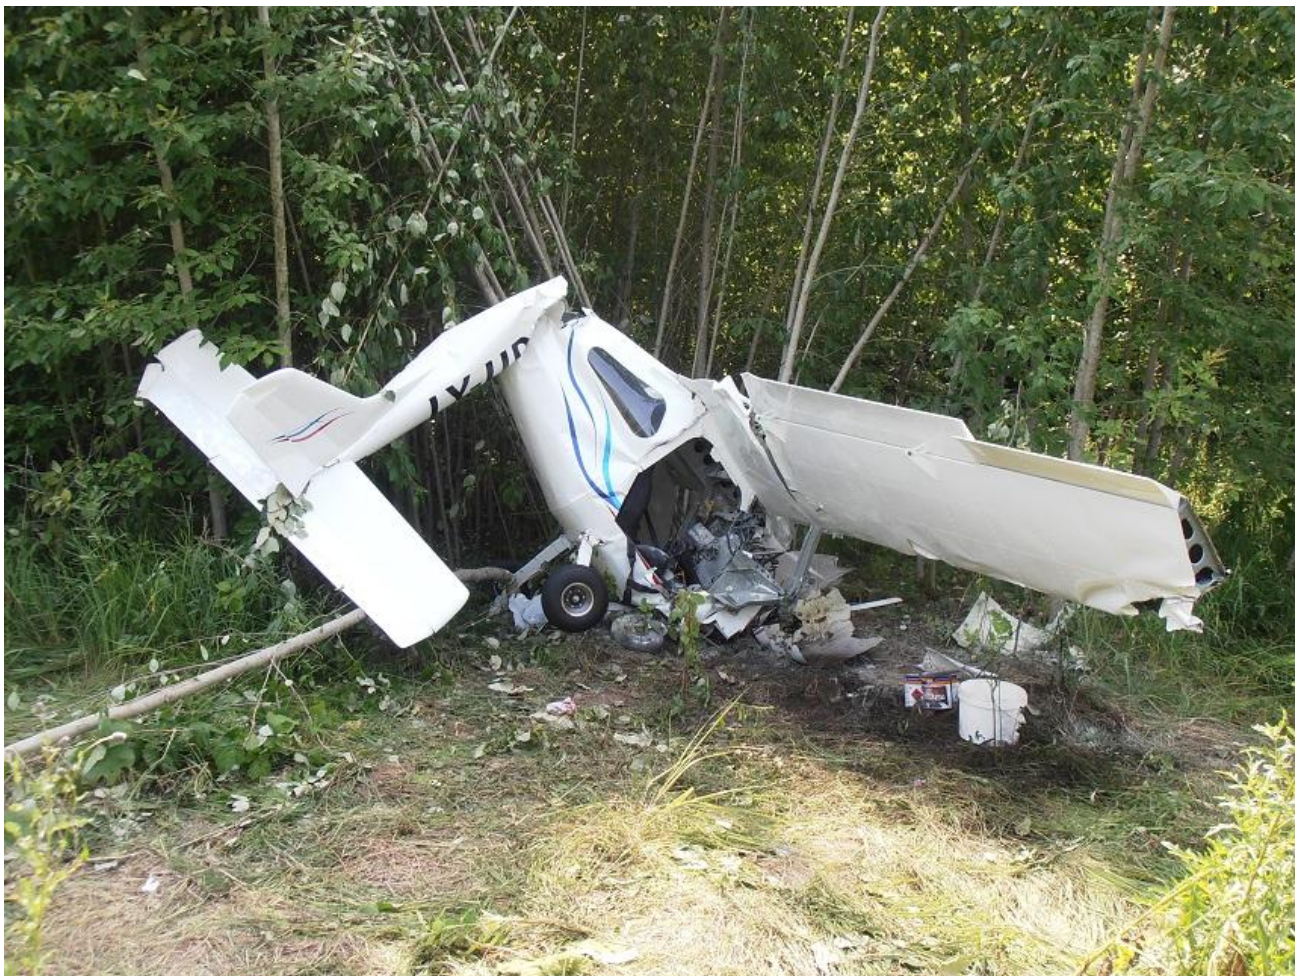
3 pav. Avariją patyrusio lėktuvo HV100 „Merlin“ vaizdas.

Lėktuvas nukrito į pietryčių kryptimi apie 300 m atstumu nuo angaro augančius krūmus. Avarinį skrydį matė keletas aerodrome buvusių žmonių. Jie iškvietė gelbėjimo tarnybas ir nuvyko į kritimo vietą. Išlaisvinus prispaustas piloto kojas jis ištrauktas iš lėktuvo ir perduotas medikams.

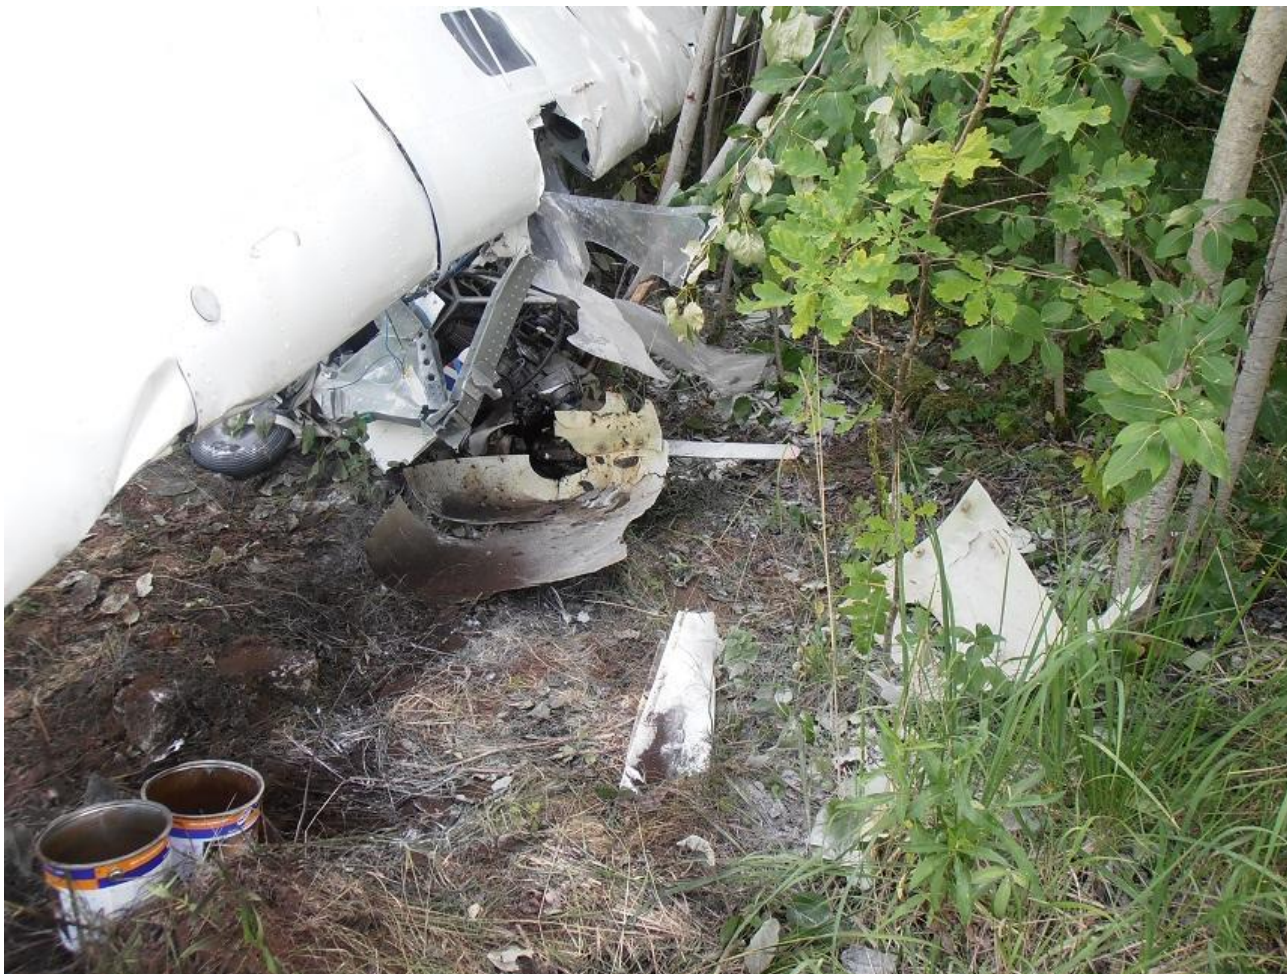
Avarijos metu sulūžo ir deformavosi lėktuvo liemuo, priekinė liemens dalis kartu su ugniasiene ir varikliu sustumta į kabiną. Nukrito ir buvo pažeisti variklio gaubtai, sulūžo propeleris.

4 pav. Deformuotas liemens priekis.

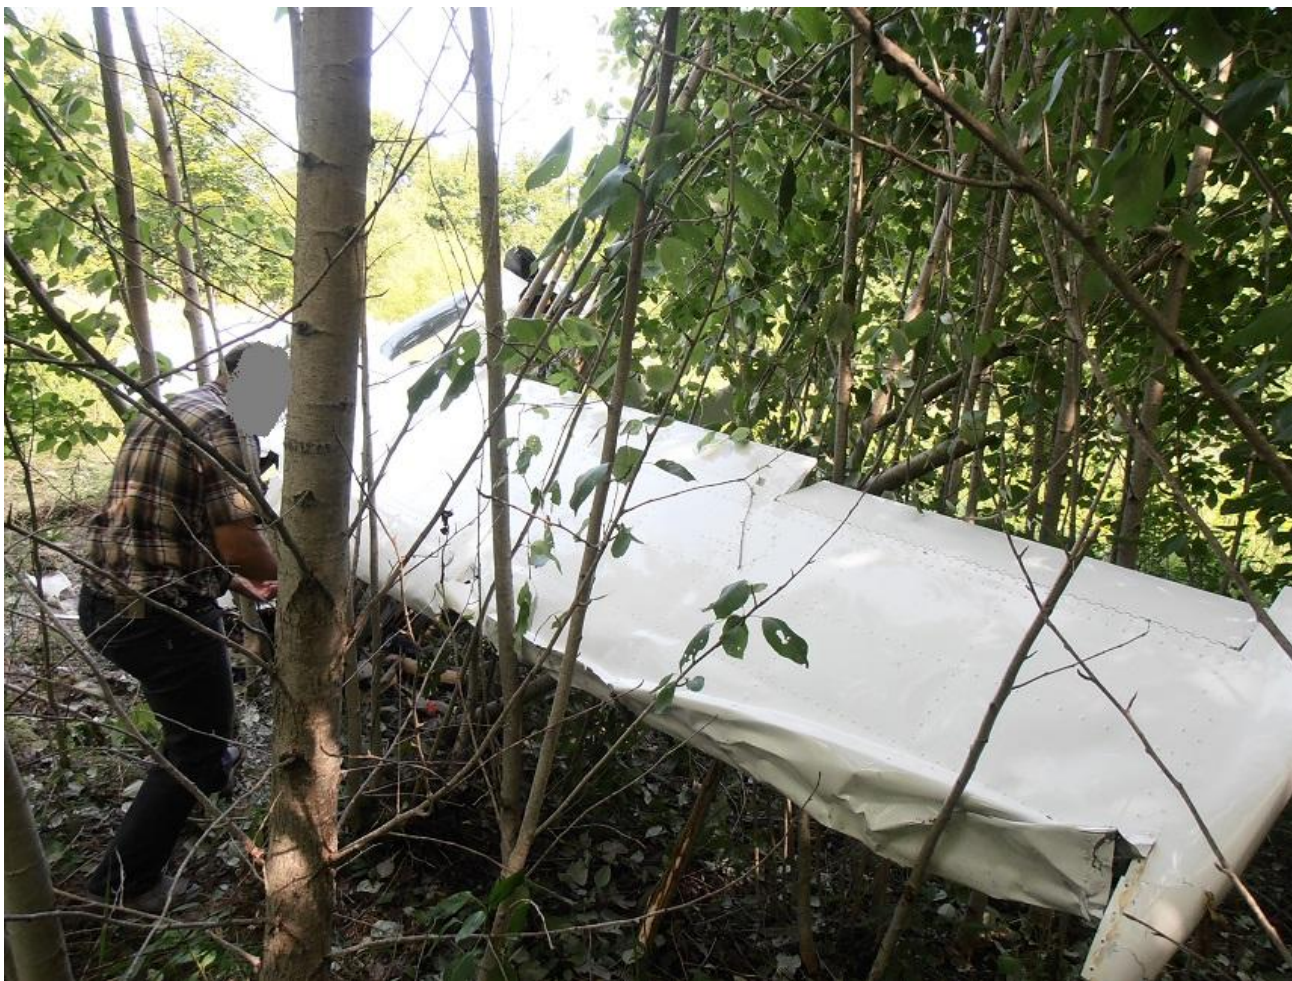
Atgal užlinko priekinė važiuoklės atrama. Nuo smūgio deformuotos dešinioji ir kairioji sparno pusės. Dešinioji sparno pusė nukentėjo mažiau. Nuo susidūrimo su medžiais smarkiai deformuota sparno noselė.

5 pav. Kairioji sparno pusė.

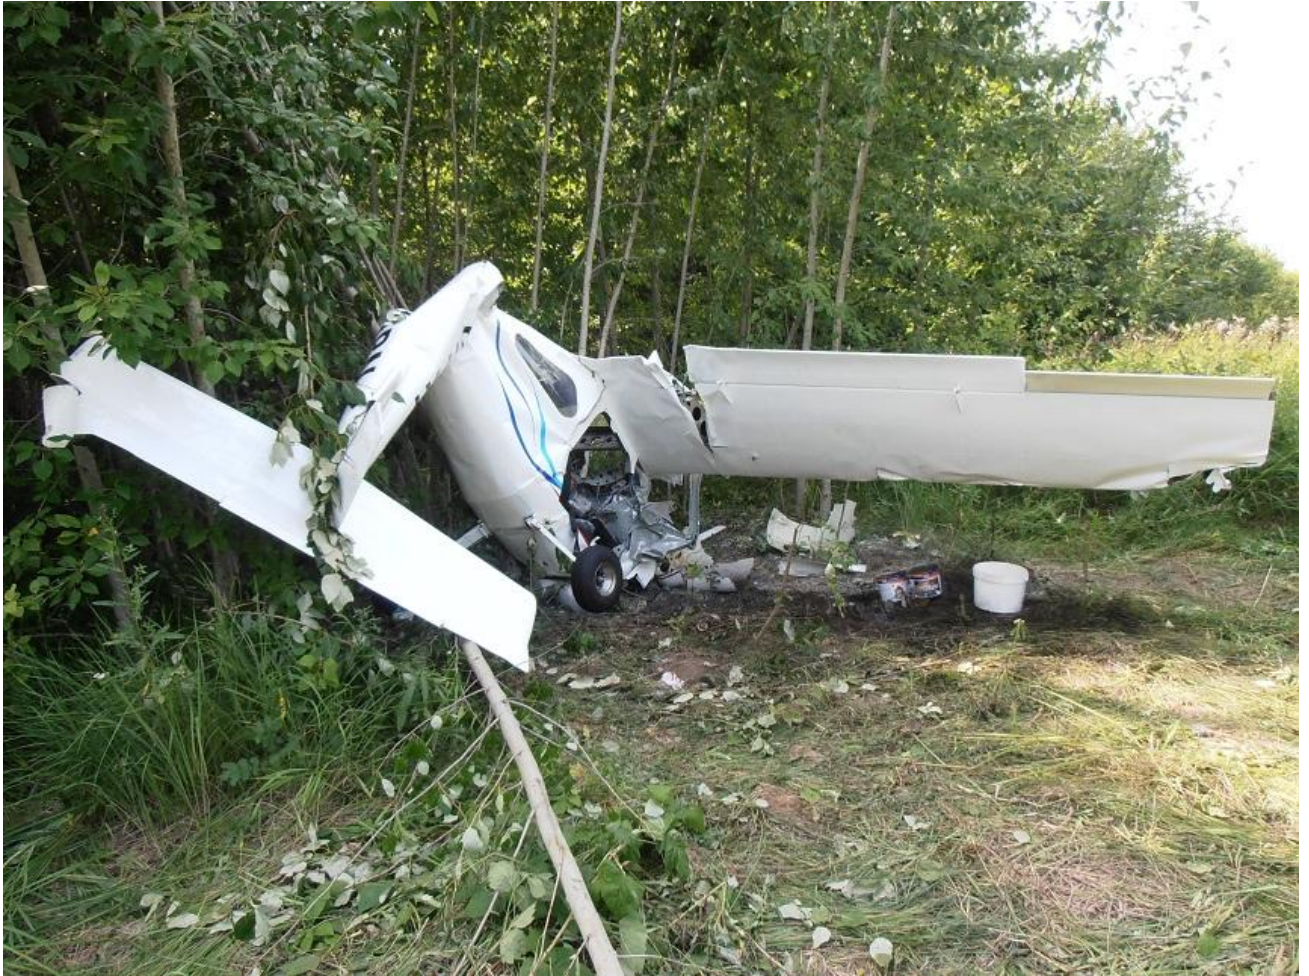
6 pav. Dešinėsios sparno pusės ir liemens pažeidimai.

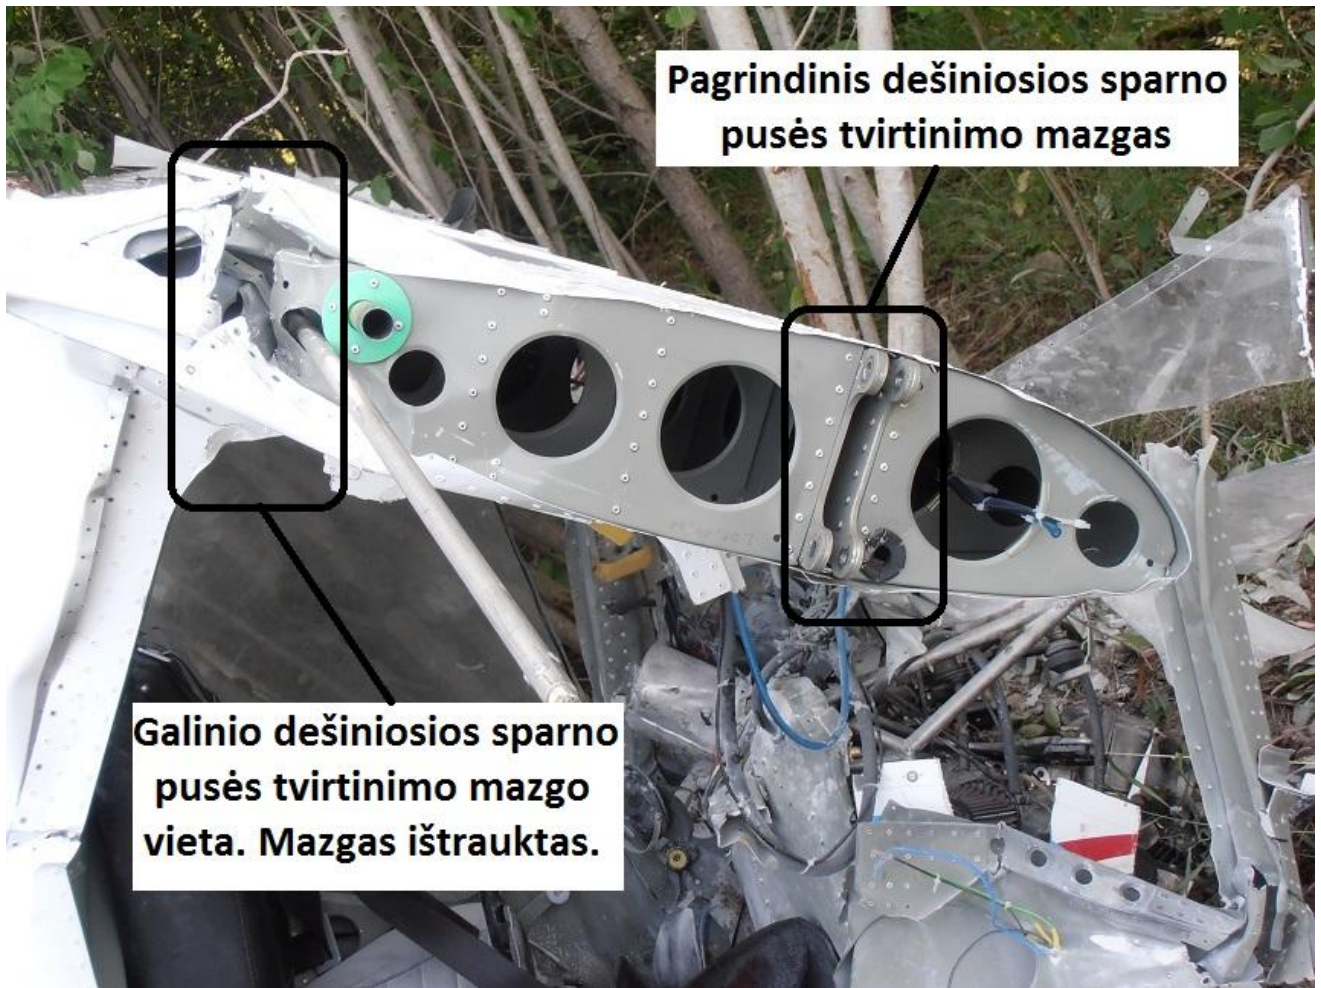
Ištrauktas galinis dešinėsios sparno pusės tvirtinimo mazgas ir deformuotas pagrindinis dešinėsios sparno pusės tvirtinimo mazgas, esantis ant lonžerono.

7 pav. Ant liemens esantys dešinėsios sparno pusės tvirtinimo mazgai.

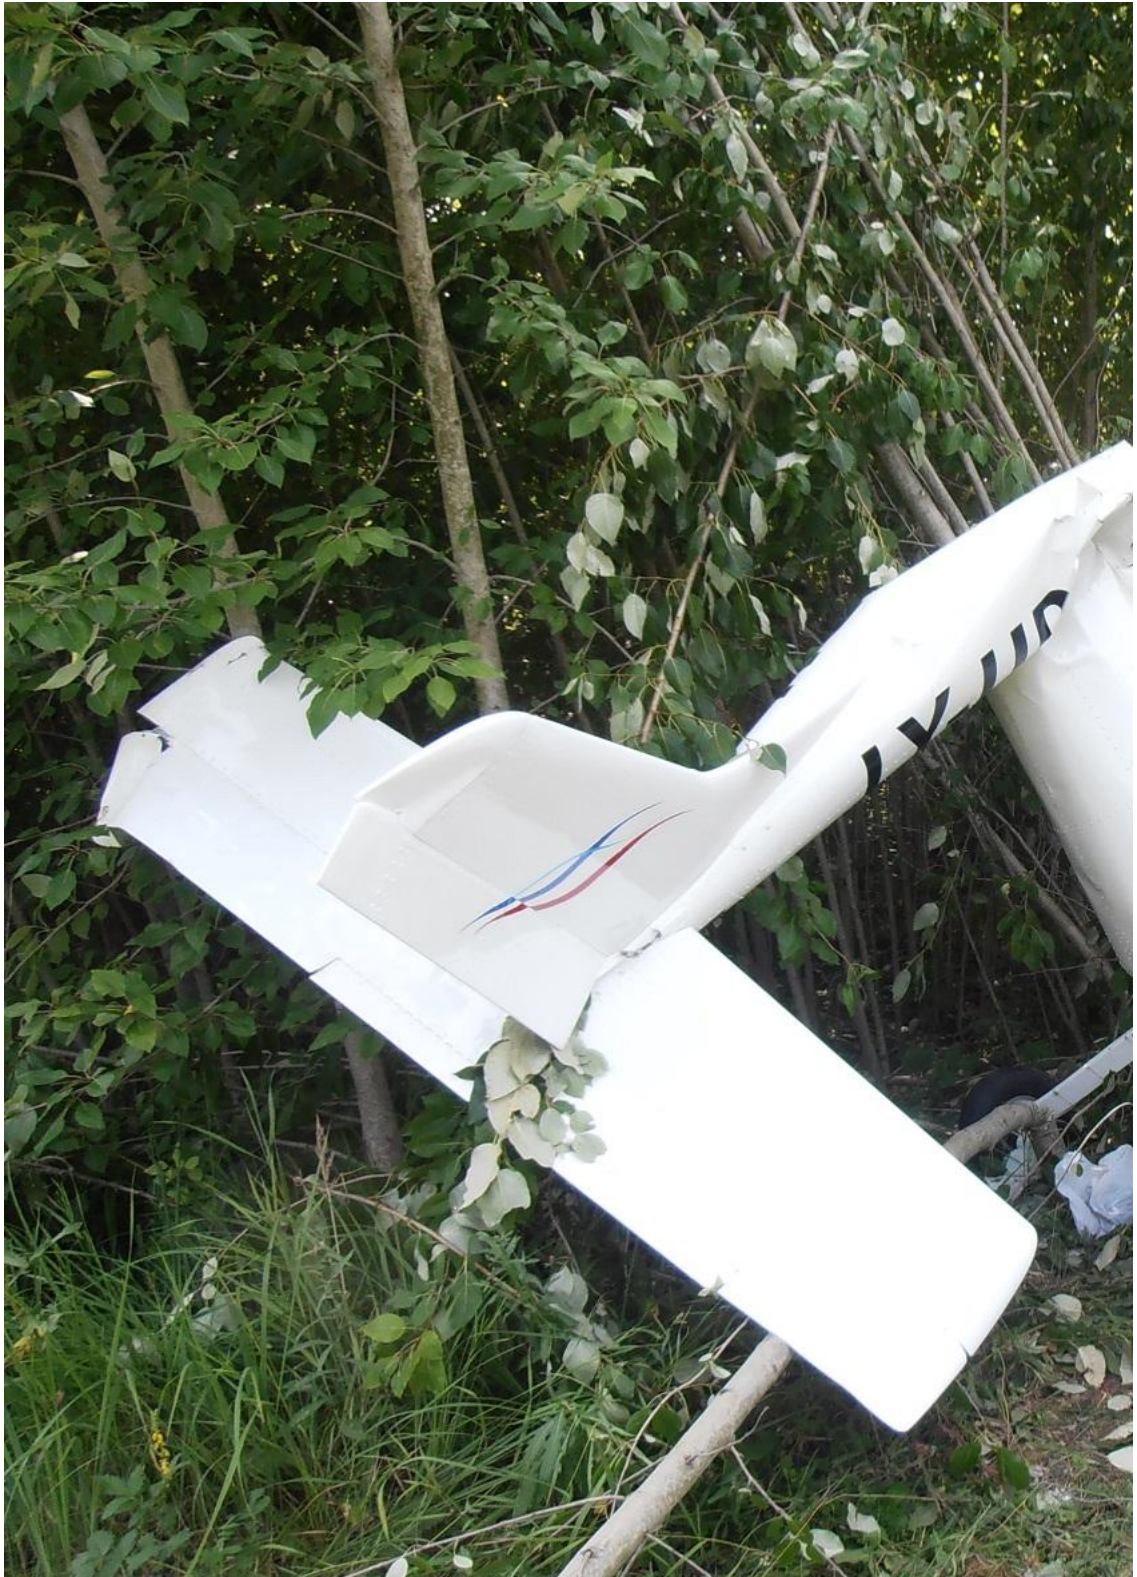
Palyginti nedaug nukentėjo lėktuvo uodegos plokštumos: truputį susideformavo kilis ir stabilizatorius, smarkiau sulankstytas kairysis stabilizatoriaus galas.

8 pav. Avariją patyrusio lėktuvo kilis ir stabilizatorius.

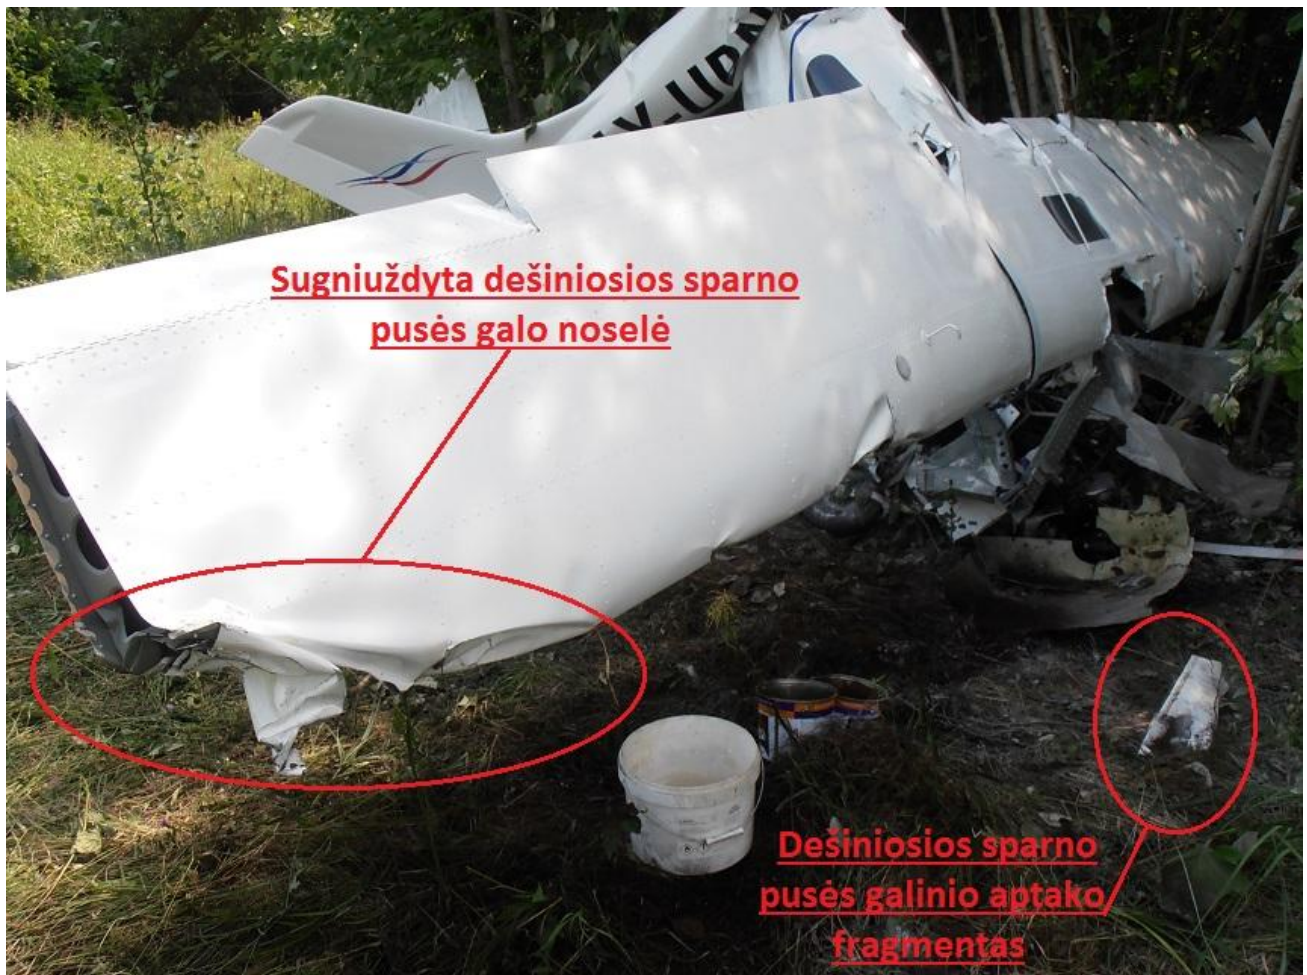
9 pav. Dešinioji sparno pusė.

Dėl priekinio smūgio dešinioji sparno pusė, sukdamasi apie pagrindinį tvirtinimo mazgą, pasislinko atgal, todėl atsirado dešinės sparno pusės ir centrinės sparno dalies sujungimo zonos

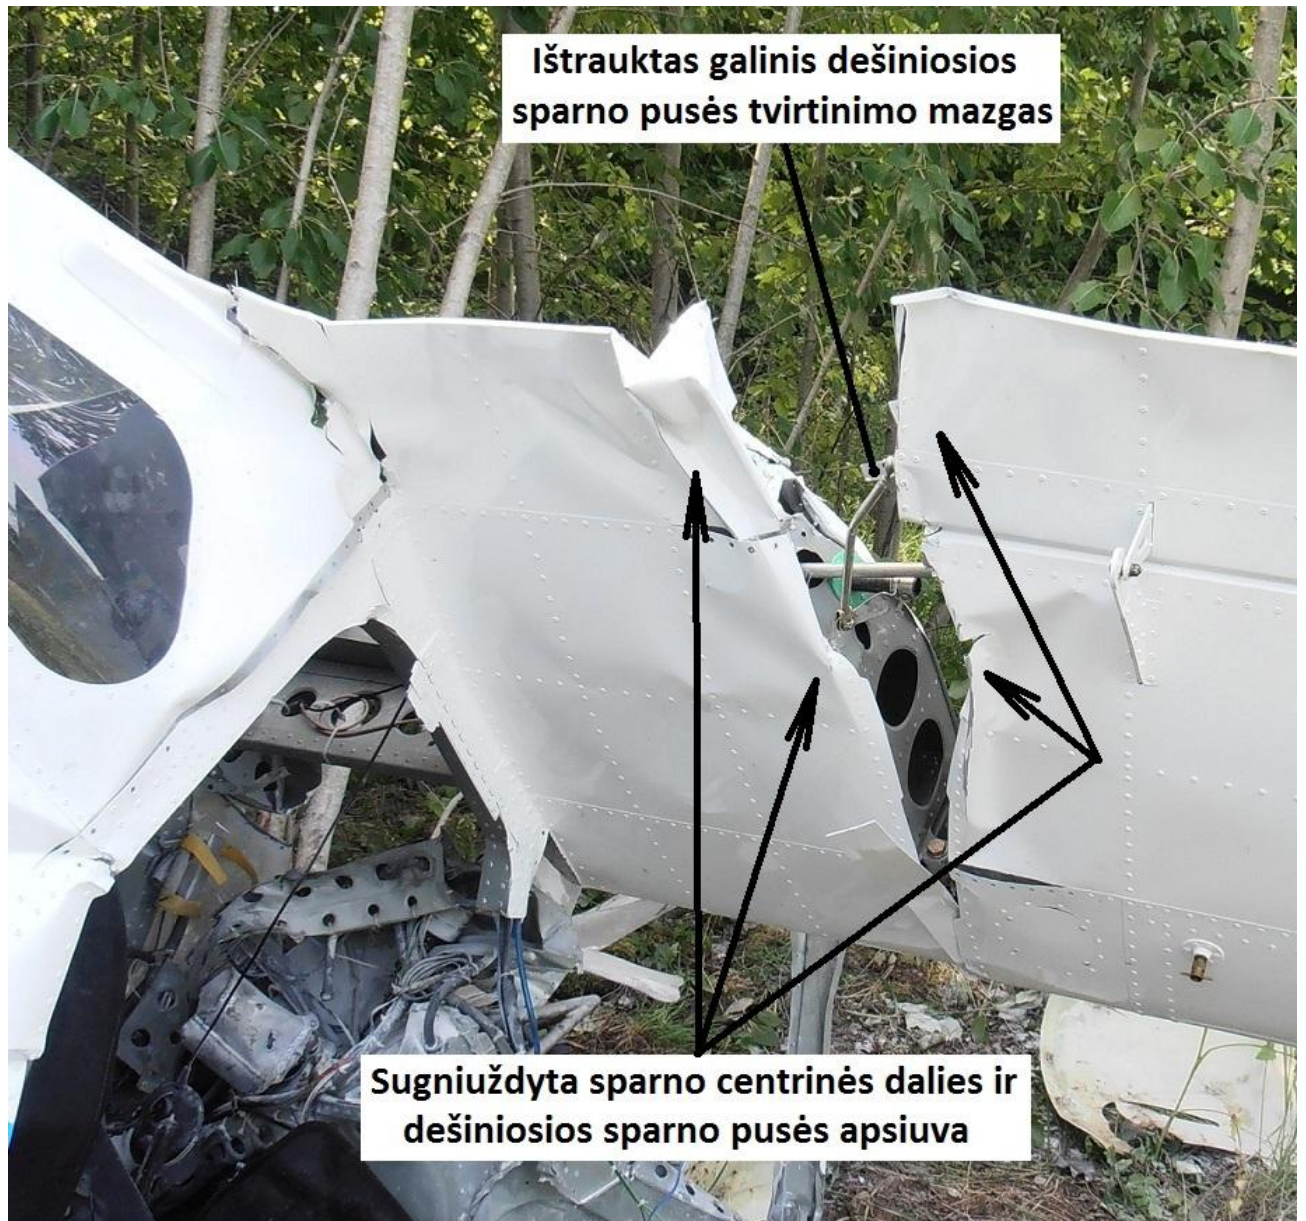
gniuždymo deformacijų. Matyt, tuo metu sparno dešinės pusės šakninės dalies galinis tvirtinimo mazgas, esantis ant centroplano galinės sienelės, buvo nuplėštas nuo kniedžių ir nustumtas link lėktuvo simetrijos ašies.

10 pav. Sugniuždyta apsiuva dešinėsios sparno pusės tvirtinimo prie liemens zonoje.

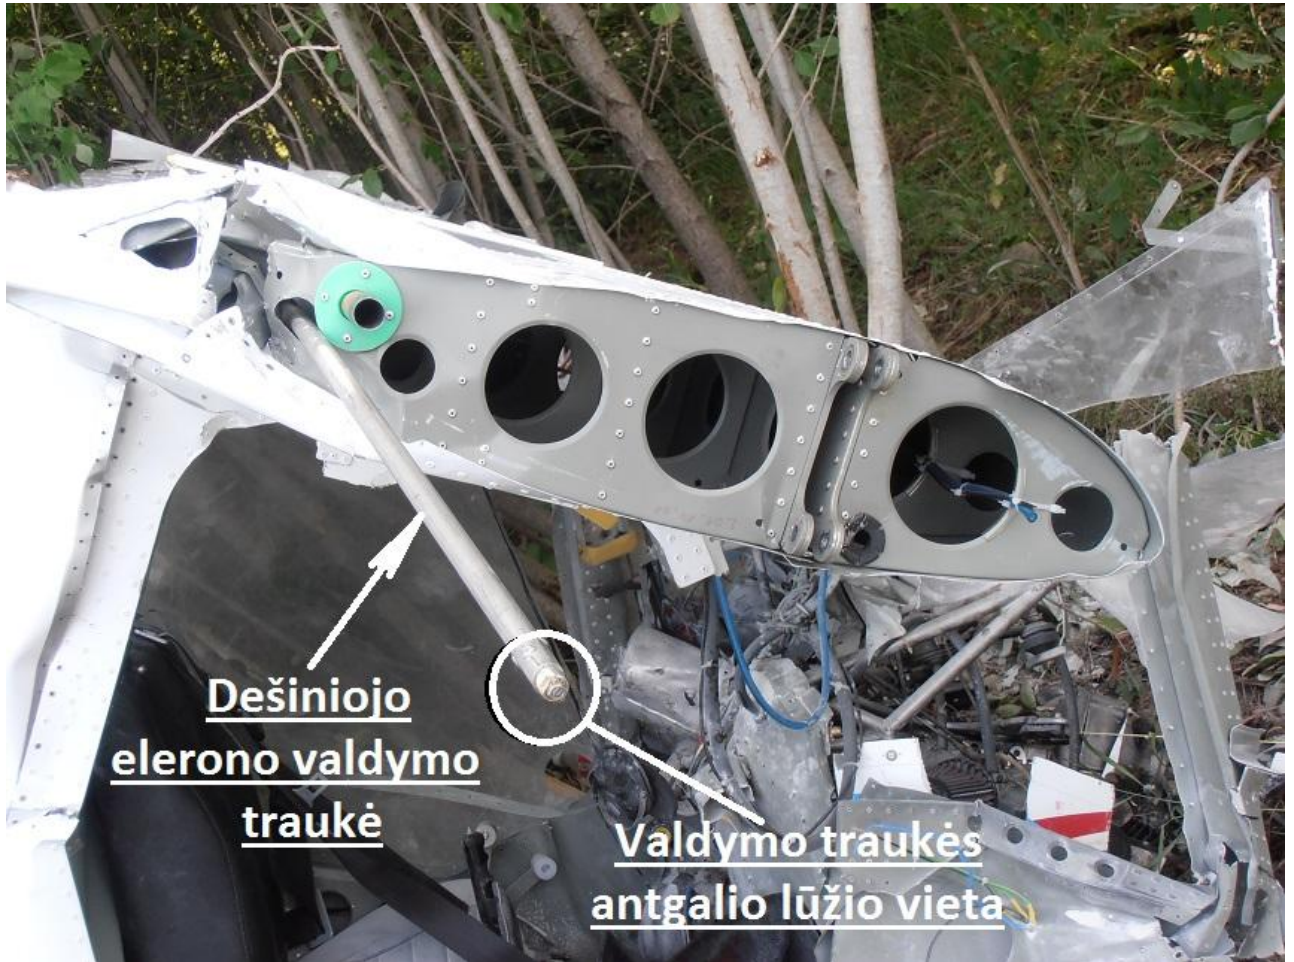
11 pav. Dešiniojo elerono valdymo traukės vaizdas nuėmus dešinįjį sparno galą.

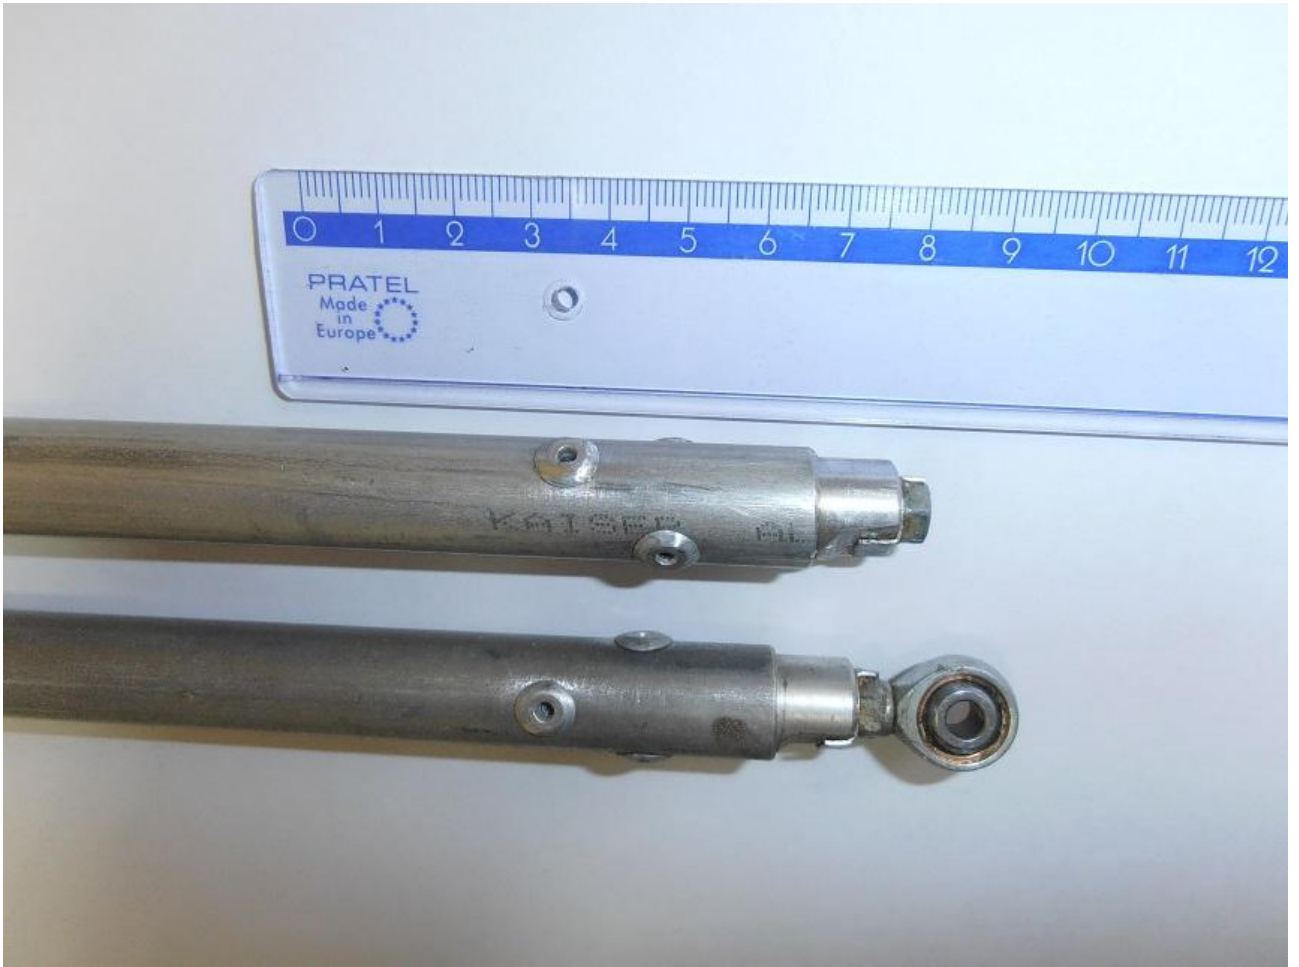
Traukė ir nulūžęs jos antgalis su valdymo svirtimi išmontuoti ir paimti detalesnei apžiūrai ir analizei.

12 pav. Valdymo traukė su nulūžusiu antgaliu (viršuje) ir nepažeista valdymo traukė (apačioje).

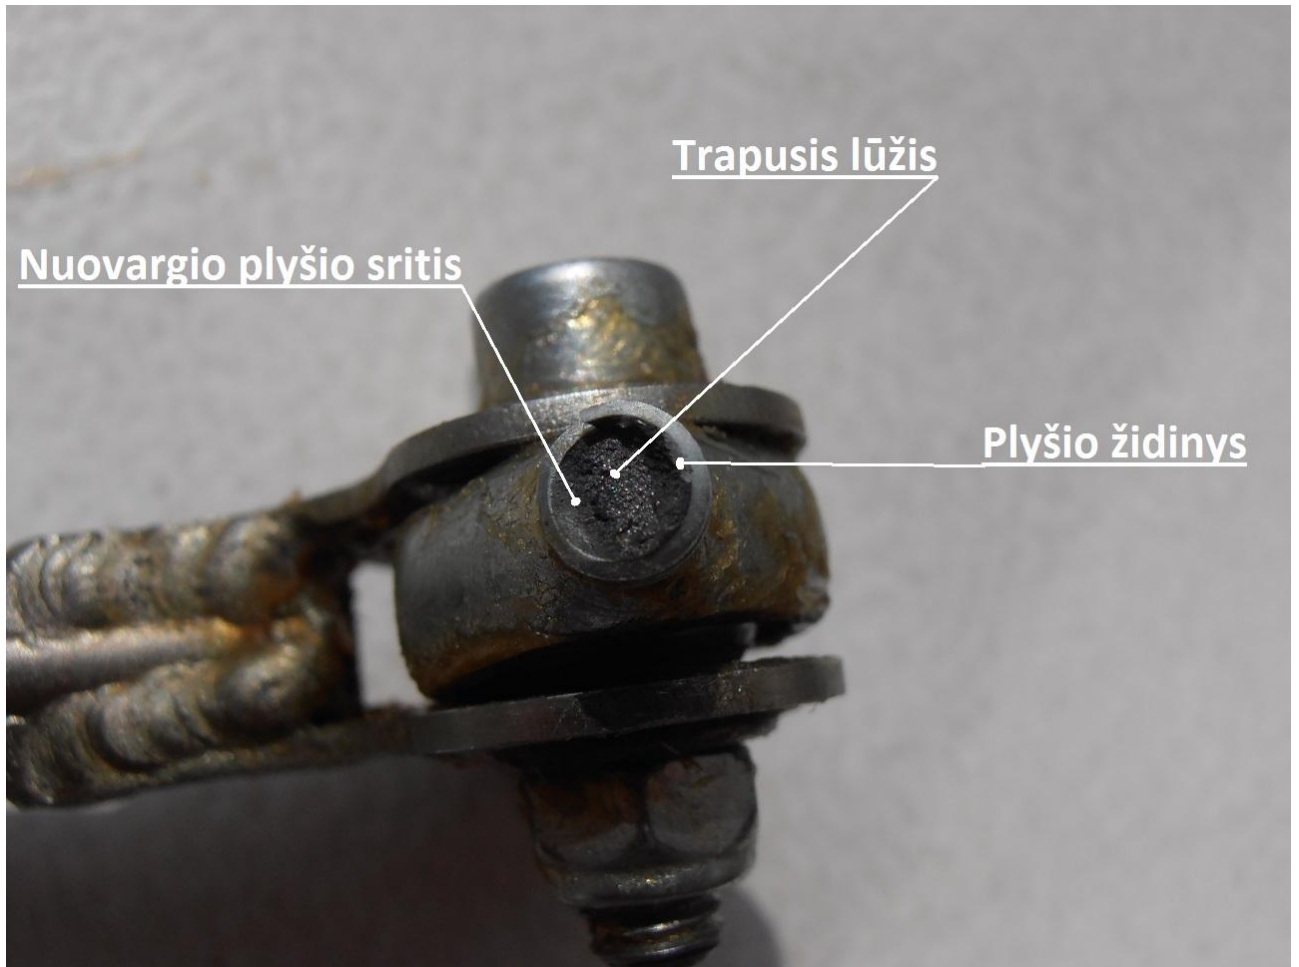
Apžiūrint nulūžusį elerono valdymo traukės antgalį lūžio vietoje pastebėti metalo nuovargio sukeltam irimui būdingi požymiai – grūdėta lūžio zona viduryje ir pilka, prisitrynusi zona pakraščiuose. Tai rodo, kad metalui įtrūkus susiformavo plyšio židiny.

13 pav. Valdymo traukės antgalio lūžio vieta.

Veikiama ciklinių krūvių plyšio zona toliau plėtėsi nuo kraštų link centro suformuodama nuovargio plyšio sritį. Toje srityje metalo paviršiams trinantis vienas į kitą susidarė glotnesnis pilkas paviršius. Pasiekus kritinę ribą antgalis staiga lūžo. Šio lūžio zona, vadinama trapiuoju lūžiu, grūdėta ir blizganti. Aiškinantis, kaip susiformavo plyšio židinys, išimtas antgalis sudėtas sutapatinant abiejų dalių lūžio plokštumas.

4.1. Rengiant savadarbių orlaivių techninės priežiūros programas numatyti išsamią valdymo sistemos patikrą ne rečiau kaip kas 25 skrydžio valandas, bet ne rečiau kaip kartą per metus.

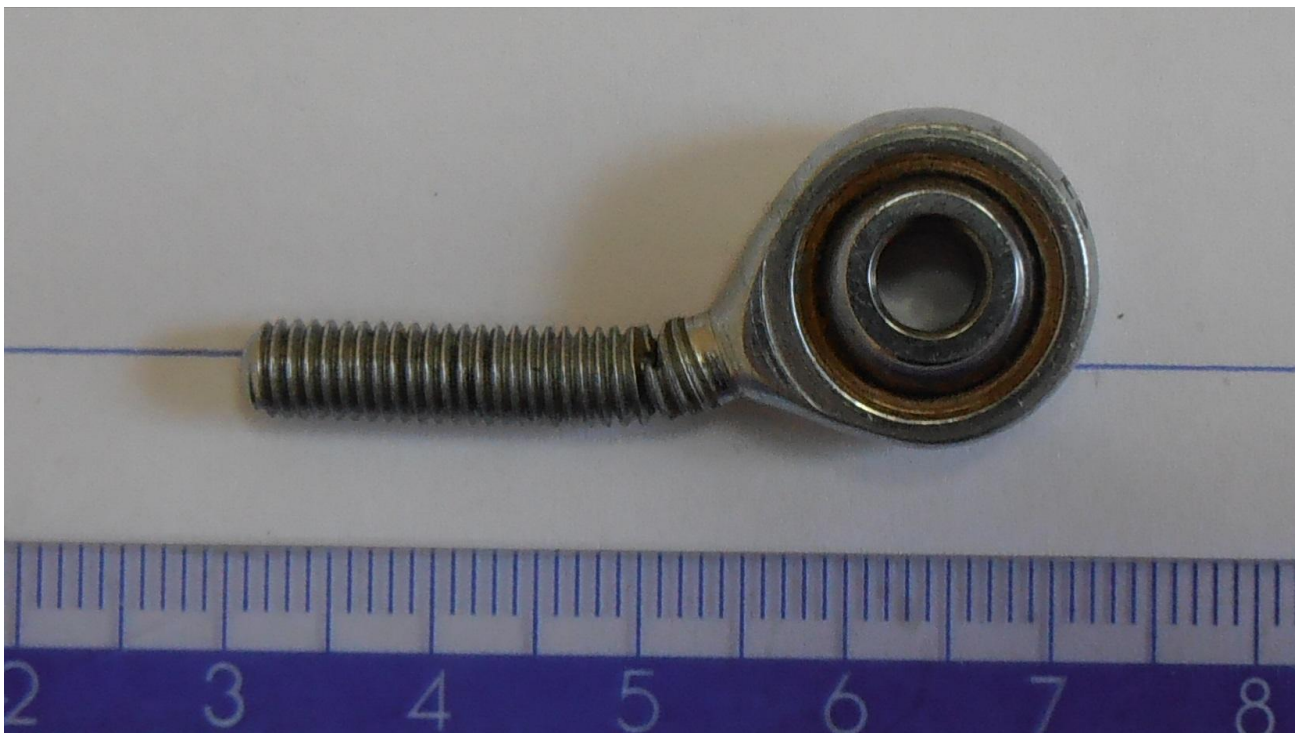
14 pav. Nulūžęs antgalis sudėtas sutapatinant lūžio plokštumas.

Sudėjus abi nulūžusio antgalio dalis matyti, kad antgalis auselės plokštumoje sulinkęs taip, kad jo kiaurymės ašis apie 5 mm pasislinkusi įsriegtos dalies ašies atžvilgiu. Dėl tokių deformacijų skrydžio metu eleronų valdymo sistemą veikiant krūviams, antgalio kotas visą laiką buvo ne tik tempiamas ar gniuždomas, bet dar ir lenkiamas. Kada antgalis buvo nulenkta, nustatyti nepavyko. Antgaliui sulinkus sriegio griovelyje tempiamoje koto zonoje susidarė plyšio židynys. Veikiant krūviams židynys plėtėsi, sudarydamas nuovargio plyšio sritį. Antgalio stiprumas vis mažėjo, pasiekus kritinę ribą antgalis nulūžo. Išaiškėjus, dėl ko lūžo antgalis, galima paaiškinti, kaip vyko orlaivio skrydis paskutinėmis sekundėmis prieš avariją. Tam svarbu žinoti, kaip veikia dešiniojo elerono valdymo sistema sparne. Lėktuvo HV100 „Merlin“ eleronai pritvirtinti prie viršutinės sparno apsiuvos, naudojant lanksto tipo šarnyrą. Valdymo judesys eleronui nuo kampinės svirties perduodamas naudojant traukę Nr. 3. Eleroną lenkiant į viršų traukė stumiamas, o lenkiant žemyn traukiama. Kampinę svirtį lanksto traukė Nr. 2 per tarpinę svirtį sujungta su trauke Nr. 1. Traukė Nr. 1 sujungia sparne ir liemenyje esančias eleronų valdymo sistemų dalis į vieną bendrą valdymo sistemą.

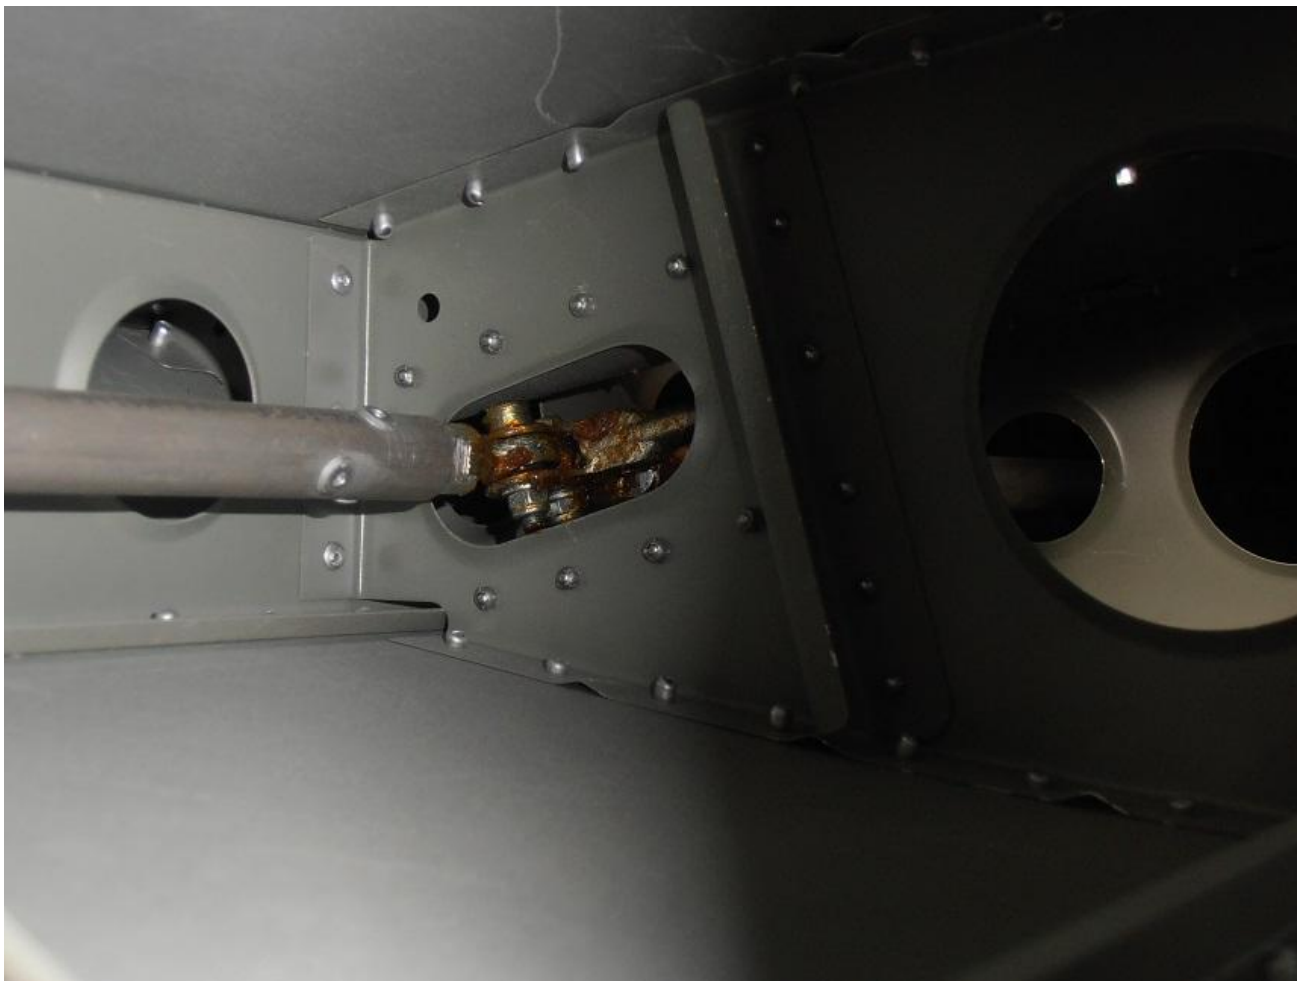
16 pav. Kairiosios sparno pusės elerono valdymo traukės ir svirties padėtis kairįjį eleroną atlenkus žemyn.

Antgalio lūžimo momentu kairysis eleronas buvo atlenktas žemyn (lėktuvas dėl to krypsta į dešinę), o dešinysis eleronas tapo laisvas, dešiniojo elerono valdymo traukė Nr. 1 nukrito ir atsirėmė į nerviūros Nr. 2, esančios tarp nerviūrų Nr. 1 ir Nr. 3, kiaurymės kraštą. Lėktuvui toliau kryptant į dešinę pilotas bandė sustabdyti didėjantį pokrypį lenkdamas vairalazdę į kairę. Pokrypiui į kairę reikia, kad kairysis eleronas atsilenktų aukštyn, o dešinysis žemyn. Norint dešinįjį eleroną atlenkti žemyn, jo valdymo traukes sparne reikia stumti nuo lėktuvo simetrijos ašies į sparno galo pusę. Antgaliukui nulūžus ir traukės Nr.1 galui įsirėmus į nerviūrą, toks judesys buvo blokuojamas.

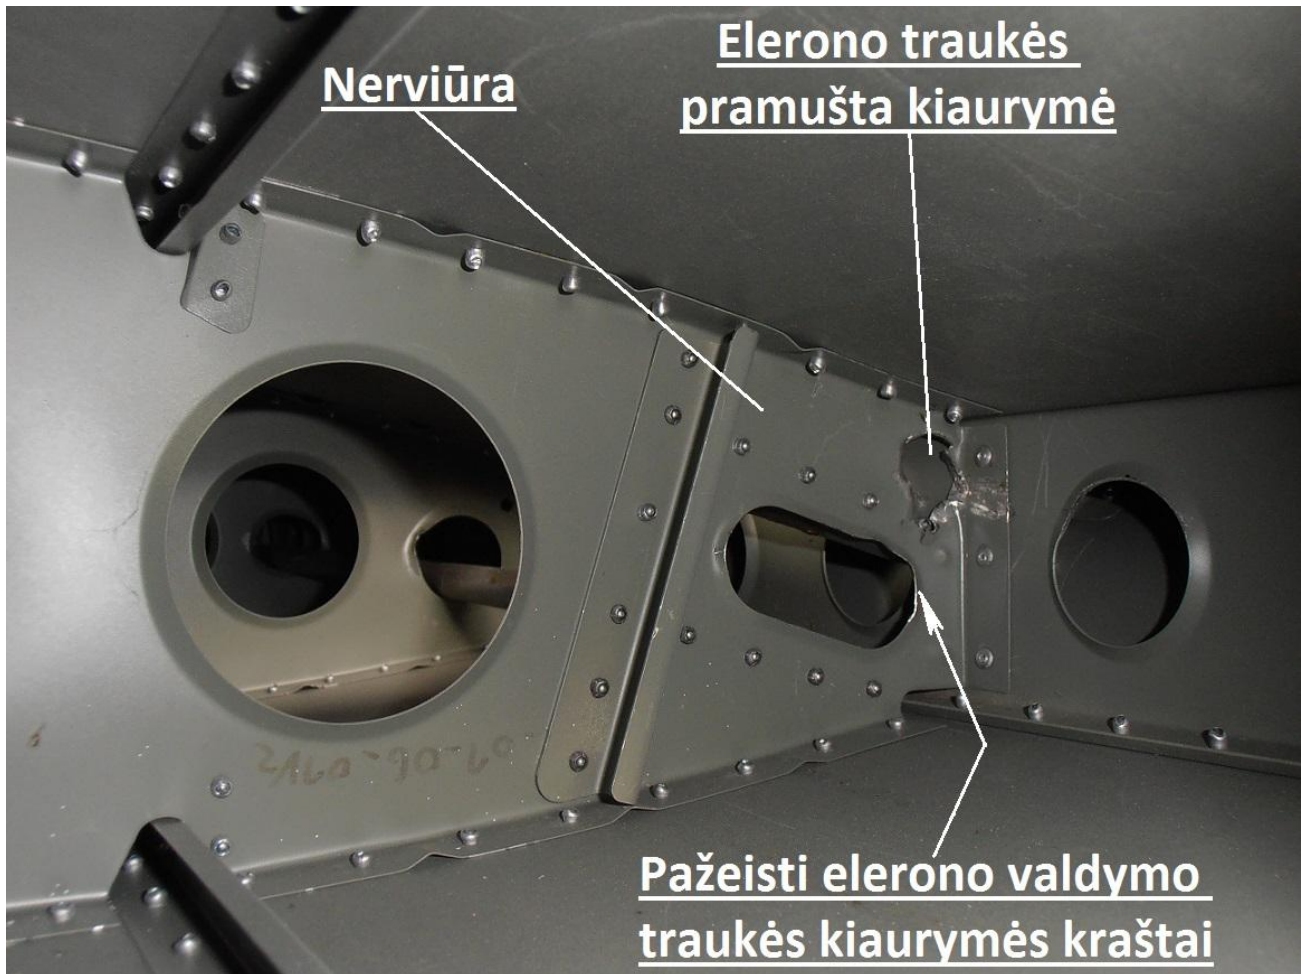
17 pav. Dešinėsios sparno pusės nerviūra, į kurią buvo įsirėmusi elerono valdymo traukė.

Pilotui bandant vairalazdę stumti į kairę, į nerviūroje Nr. 3 esančios kiaurymės, skirtos eleronų valdymo traukei praeiti, kraštą įsirėmęs traukės galas paliko pėdsaką ir pažeidė kiaurymės kraštus. Lėktuvui dešinio sparno galu atsitrenkus į žemę ir sparno galui pasisukus atgal, traukė nusprūdo į nerviūros kampą ir pramušė joje kiaurymę. Iš analizės galima daryti išvadą, kad nulūžus dešiniojo elerono valdymo traukės antgaliui ir traukei įsirėmus į nerviūrą, lėktuvas galėjo skristi tik su didėjančiu dešiniu pokrypiu, galimybės suvaldyti pokrypį lėktuvą pilotavęs asmuo neturėjo.

Lėktuvo avarija kilo nulūžus dešiniojo elerono valdymo sistemos traukės antgaliukui. Nuo svirties atsijungusi traukė įsiremė į sparno nerviūrą ir blokavo kairiojo elerono judėjimą į viršų. Dešinysis eleronas tuo metu buvo laisvas, o kairysis lankstėsi tik žemyn. Dėl šios priežasties lėktuvas galėjo skristi tik su vis didėjančiu pokrypiu į dešinę. Lėktuvo pilotas negalėjo suvokti eleronų valdymo sistemos blokavimo priežasties. Pilotui bandant rasti išeitį iš avarinės situacijos lėktuvas prarado greitį ir nuvirto į dešinįjį suktuką.
