ОТЧЕТ
по результатам расследования авиационного происшествия без
человеческих жертв
с самолетом Боинг-737 № LY-FLB АО «Авиакомпания «SCAT»,
произошедшего 16.06.2015г. в аэропорту г. Актау

Тип воздушного судна:	Боинг-737-322
Эксплуатант:	АО «Авиакомпания «SCAT»
Регистрационный номер:	LY-FLB
Место авиационного события:	Аэропорт Актау
Номер рейса:	DV-701 742
Маршрут:	Шымкент-Астана-Актау
Дата авиационного события:	16 июня 2015 года

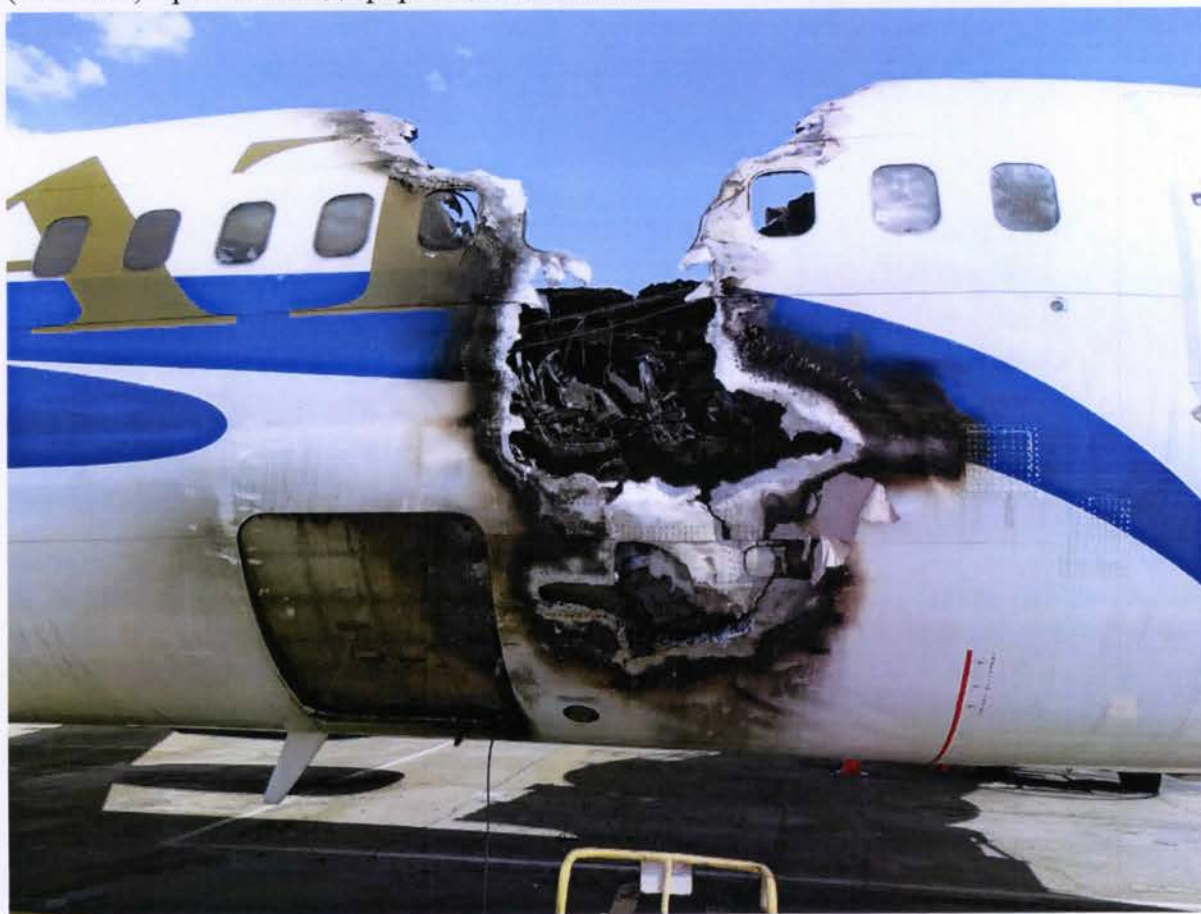
В результате возникшего возгорания и пожара самолет с правой нижней стороны до уровня пола пассажирской кабины имеет повреждение в виде выгорания обшивки фюзеляжа и силовых элементов от шпангоута STA 380 до шпангоута STA 440, между стрингером S-24 R и стрингера S-18 R, длина повреждения составляет 150 см., высота 120 см.

Вследствие температурного нагрева от стрингера S-24 L до стрингера S-0 (нижний) произошла деформация обшивки.

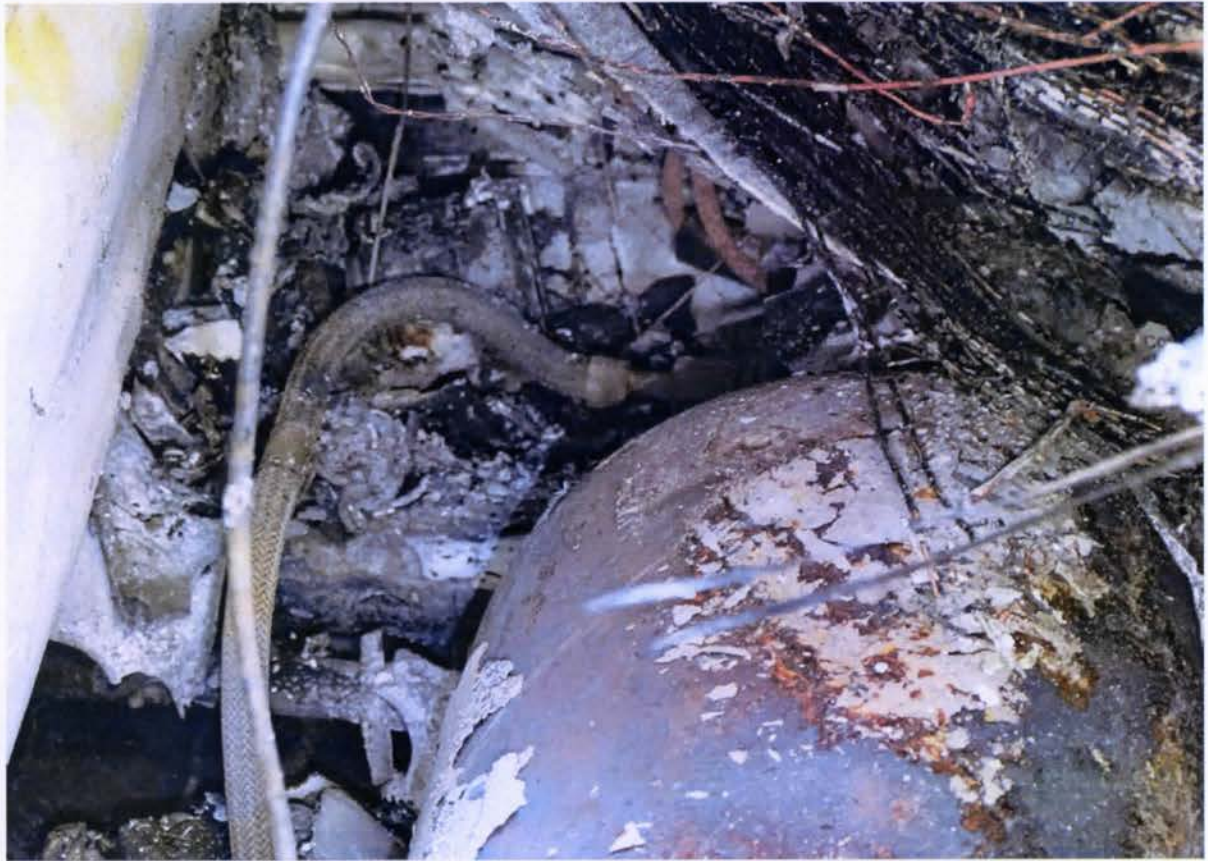
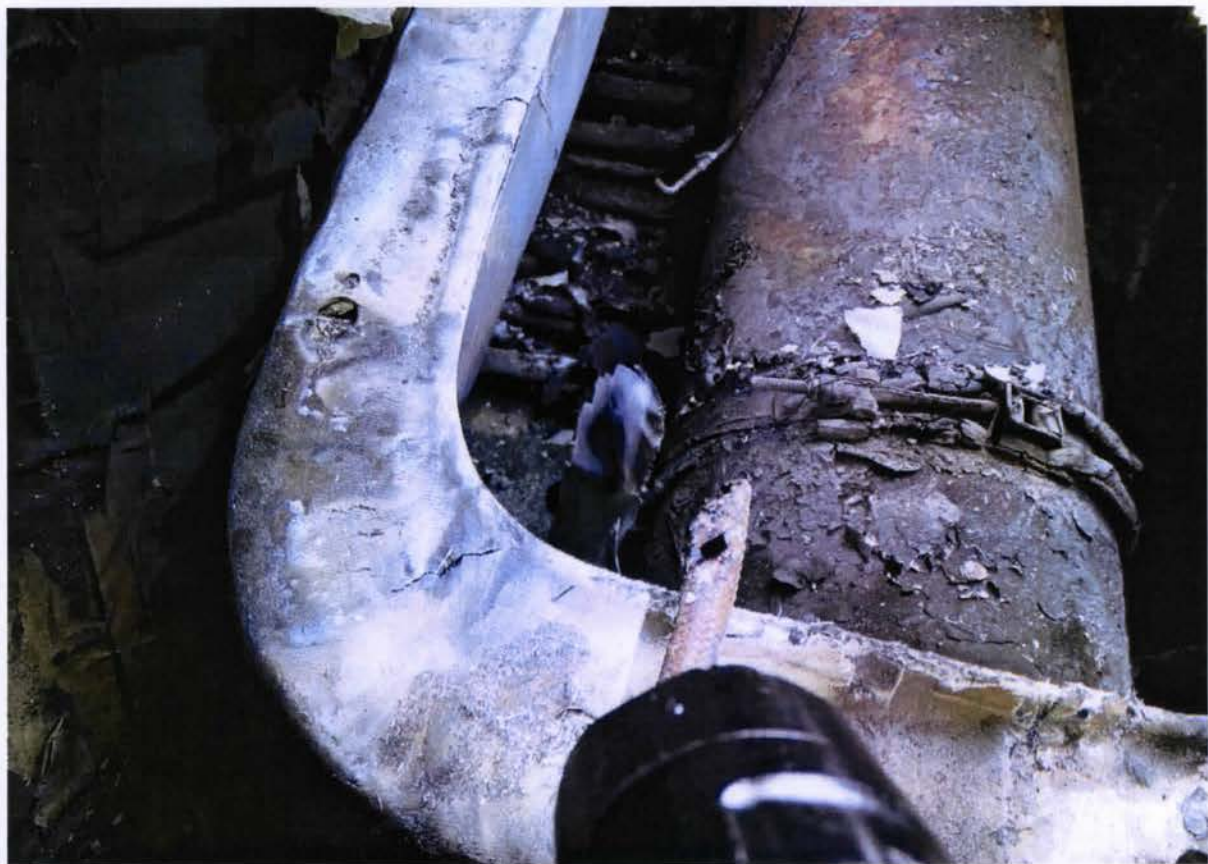
Для проведения комплексной судебной экспертизы с самолета были сняты кислородный баллон для экипажа, с головкой с краном, манометром и штуцерами, а также фрагментом кислородного шланга от наземного баллона. Все указанные агрегаты были изъяты и переданы эксперту Институту судебной экспертизы ЦСЭ Министерства юстиции Республики Казахстан.

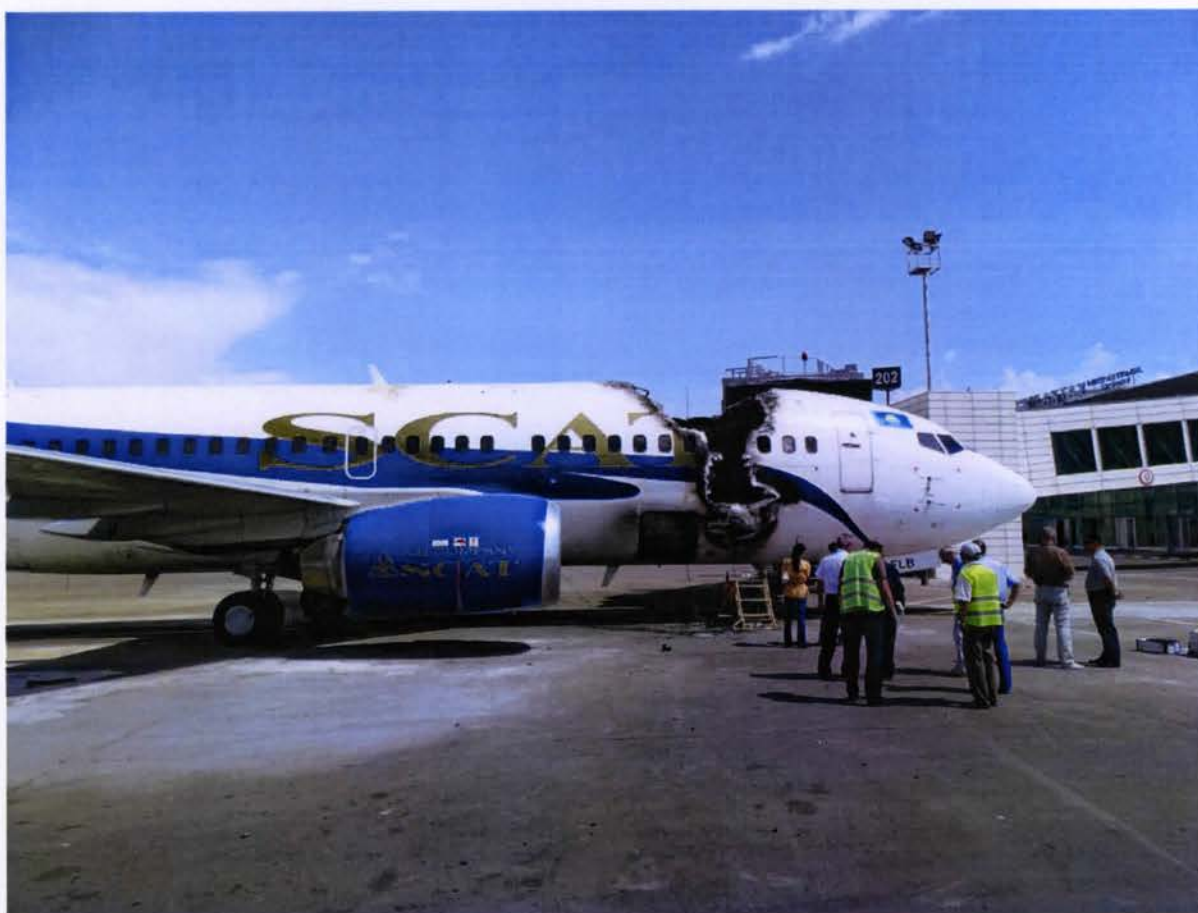
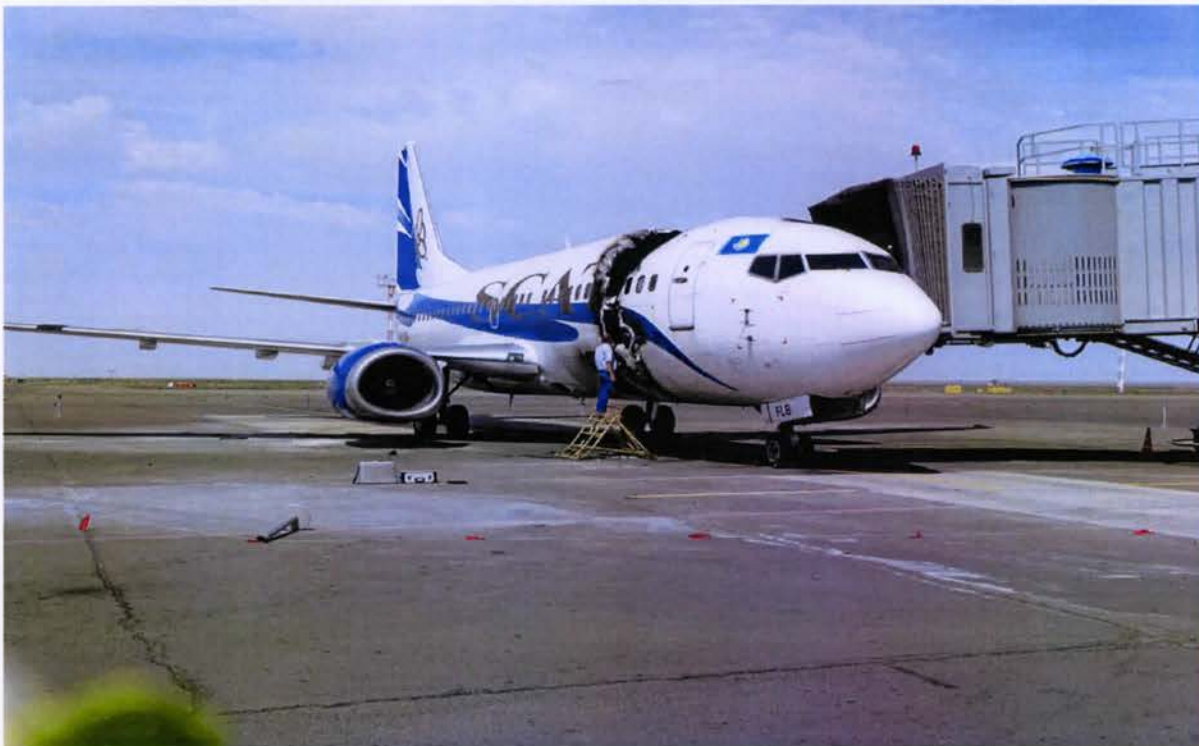
Самолет находится на стояке № 202 аэропорта г. Актау. Общий вид самолета на месте авиационного происшествия представлен на рис. 1 и 2. Телескопический пассажирский трап был подведен к передней левой входной двери. Самолет «Boeing - 737» представляет собой свободнонесущий цельнометаллический моноплан. Основными силовыми элементами фюзеляжа являются шпангоуты, стрингеры, продольные балки и обшивка. Верхняя часть самолета состоит из пассажирского салона, кабины пилотов, 2 туалетов и 2 буфетов в передней и задней частях пассажирского салона.

При проведении осмотра на месте события на асфальте и под люком переднего багажного отсека воздушного судна находятся пожарный мусор, состоявший из фрагментов фюзеляжа воздушного судна - длиной 100 и шириной 50 см. При этом значительная часть их находилась в оплавленном состоянии. Других разбросов элементов воздушного судна отсутствует.

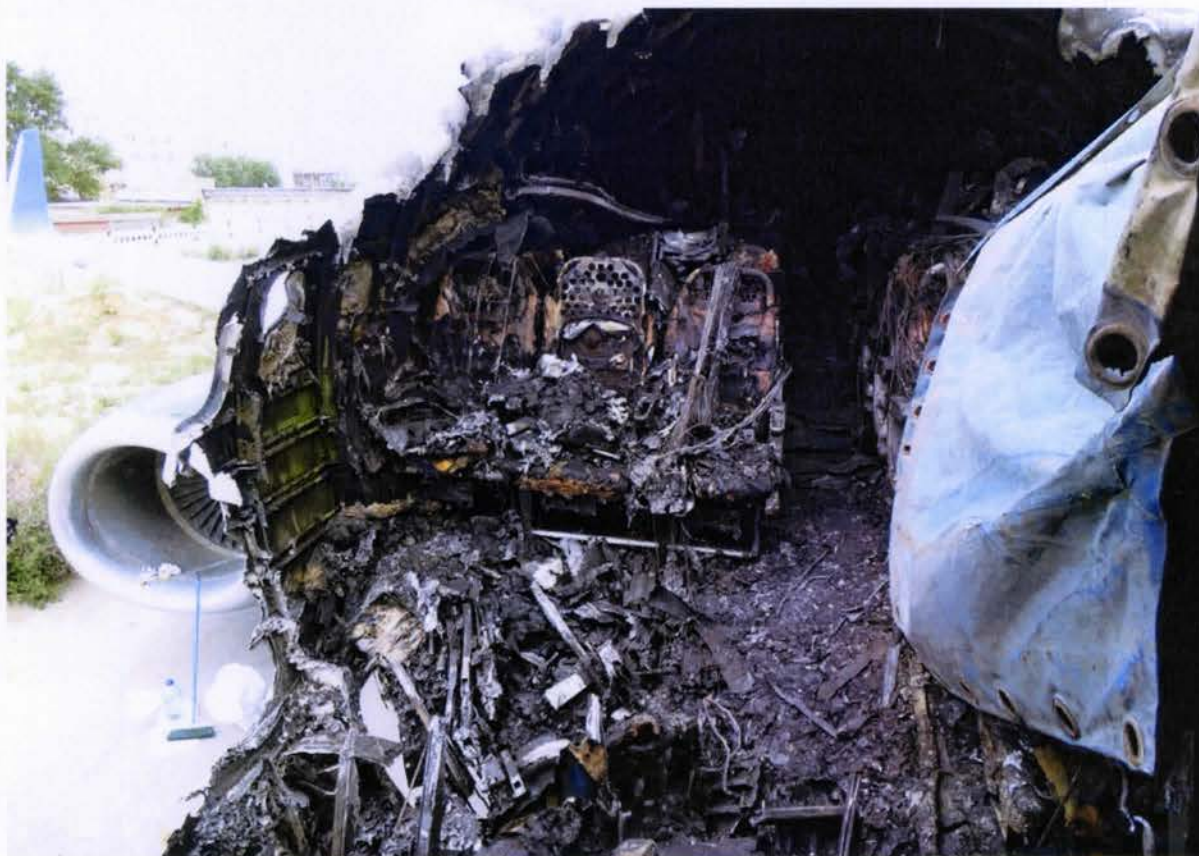
С правой нижней стороны до уровня пола пассажирской кабины имеется повреждение в виде выгорания обшивки фюзеляжа и силовых элементов от шпангоута STA 380 до шпангоута STA 440 между стрингером S-24 R и стрингера S-18 R, длина повреждения 150 см., высота 120 см. При этом вследствие температурного нагрева от стрингера S-24 L до стрингера S-0 (нижний) произошла деформация обшивки.

Над уровнем пола пассажирской кабины сквозное выгорание обшивки длиной в нижней части от шпангоута STA 420 до шпангоута STA 460 – 90см. далее от шпангоута STA 360 до шпангоута STA 500 максимальной длиной 225см. и высотой 250см. между стрингера S-16 R до стрингера S-6 L.

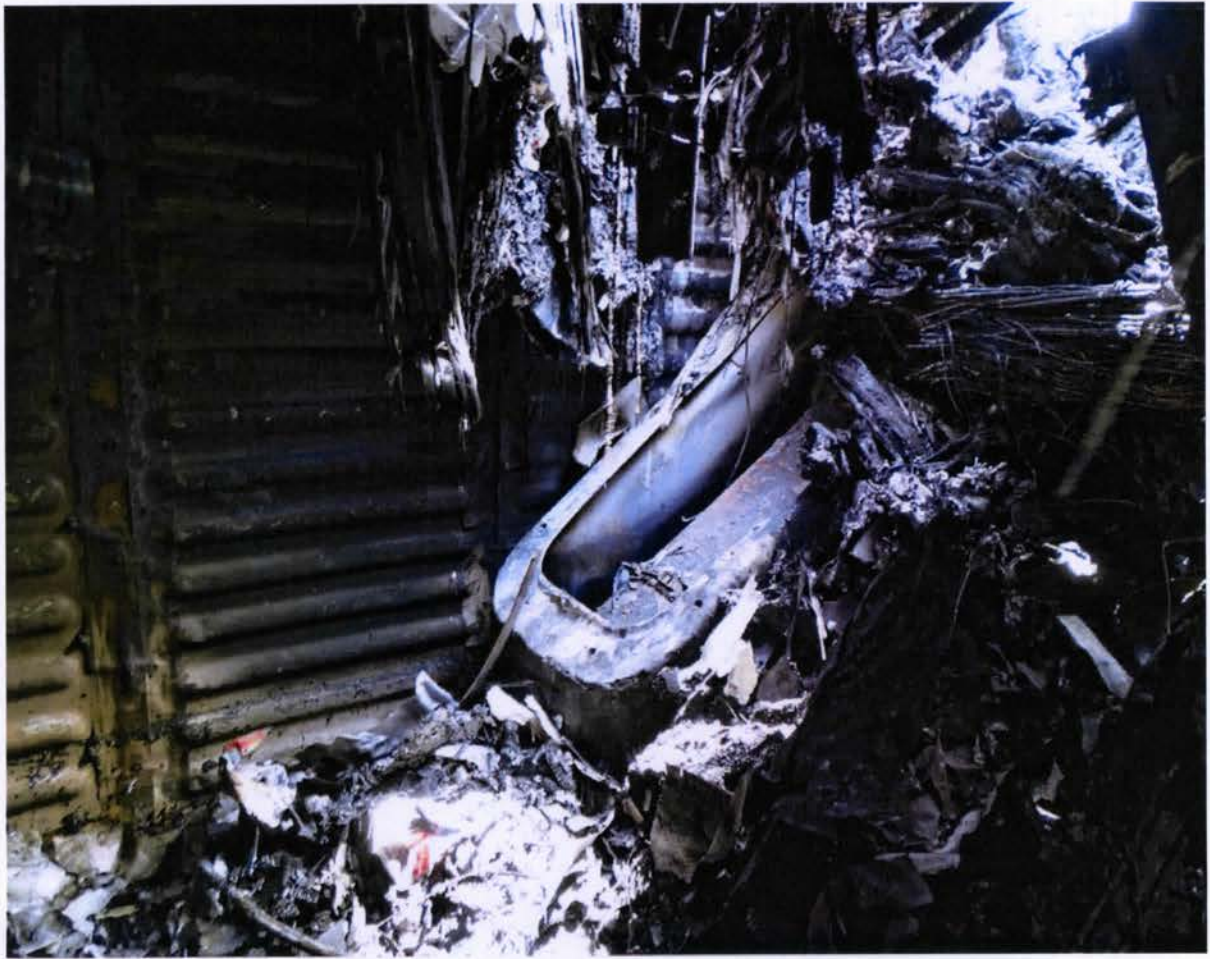
Потолок багажника в районе крепления кресел 2,3 с правой стороны разрушен полностью, передняя и задняя стенка целые, пол багажника от пожара не пострадал. В правой верхней части потолка находится обгоревшая электрическая проводка самолетных систем.

Самолетный кислородный баллон находится на своем штатном месте, крепления и сам баллон видимых повреждений не имеет. Стеклопластиковый контейнер баллона выгорел, но форму не потерял. От кислородного баллона отсоединен штуцер подачи кислорода в самолетную систему, тройник с трубками, манометром и регулятором заправки кислорода лежат над кислородным баллоном, не закрепленные в виду выгорания обшивки фюзеляжа в районе внешнего люка заправки кислородом. Предохранительный клапан от повышенного давления в кислородном баллоне находится в сработавшем состоянии, зеленая мембрана индикации на обшивке фюзеляжа выбита. При расчистке переднего багажника от остатков сгоревших частей самолета обнаружены рожковые ключи: ключ рожковый размером 5/8x9/16, маркировка ключа VSV 007 SCO, ключ рожковый 1/1/8x1/5/16, определить маркировку ключа в настоящее время невозможно, в виду прилипшей расплавленной пластмассы. Отвертка со сменными наконечниками с расплавленной рукояткой красного цвета, определить маркировку невозможно. Разводной ключ размером от 0 до 30мм., определить маркировку ключа в настоящее время невозможно, в виду прилипшей расплавленной пластмассы.

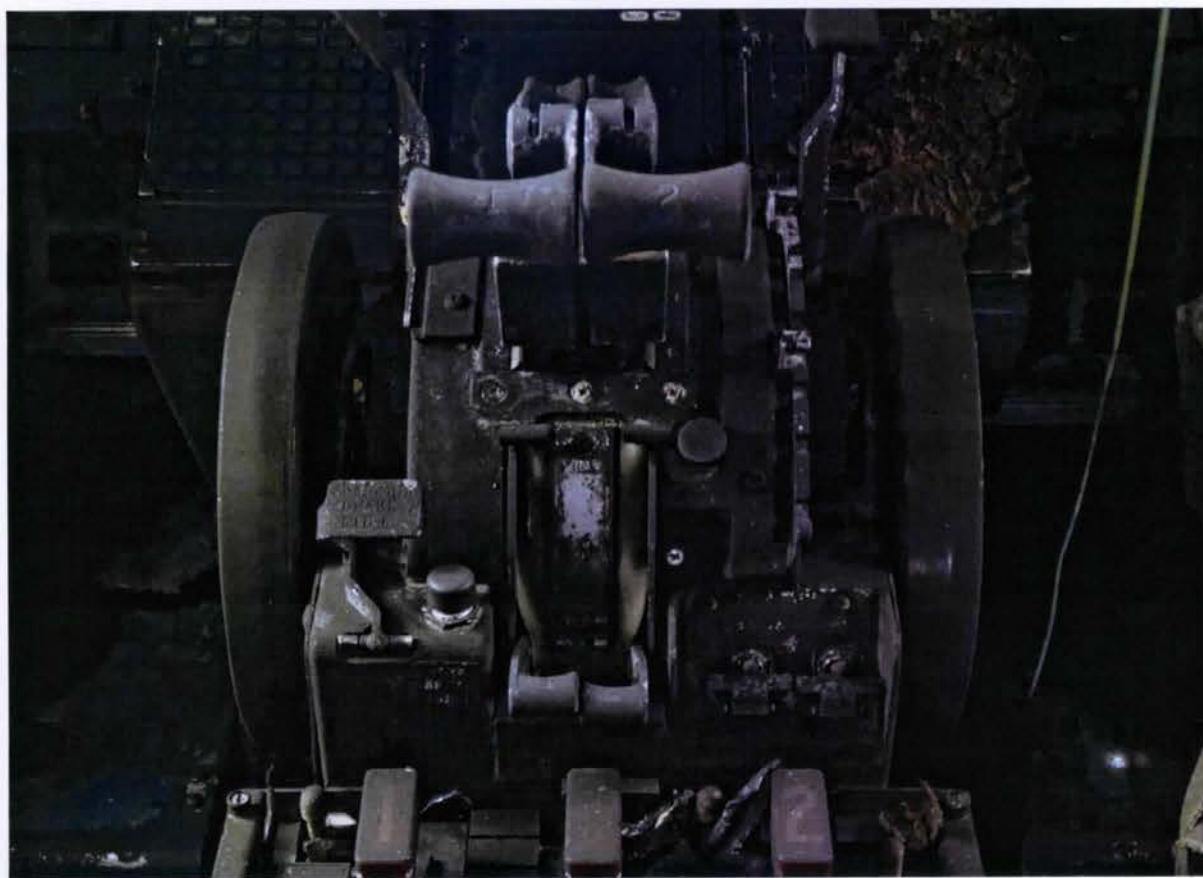
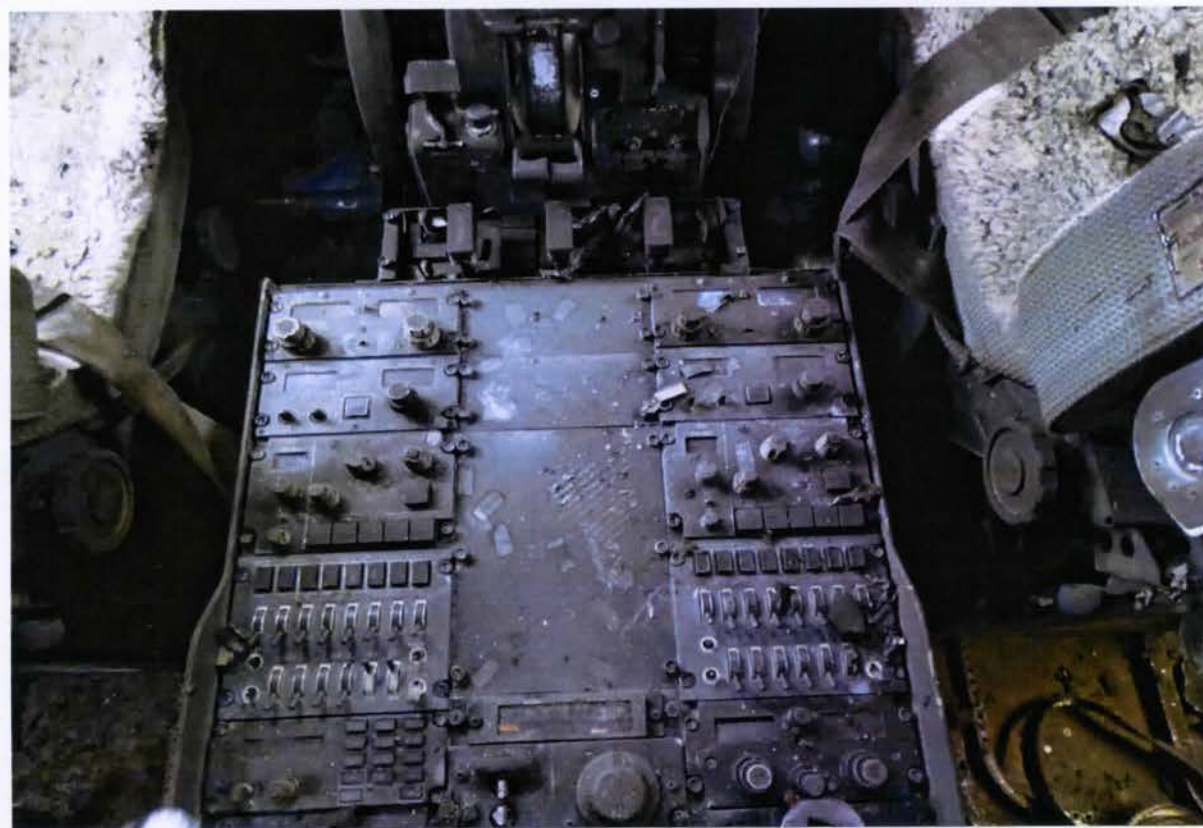
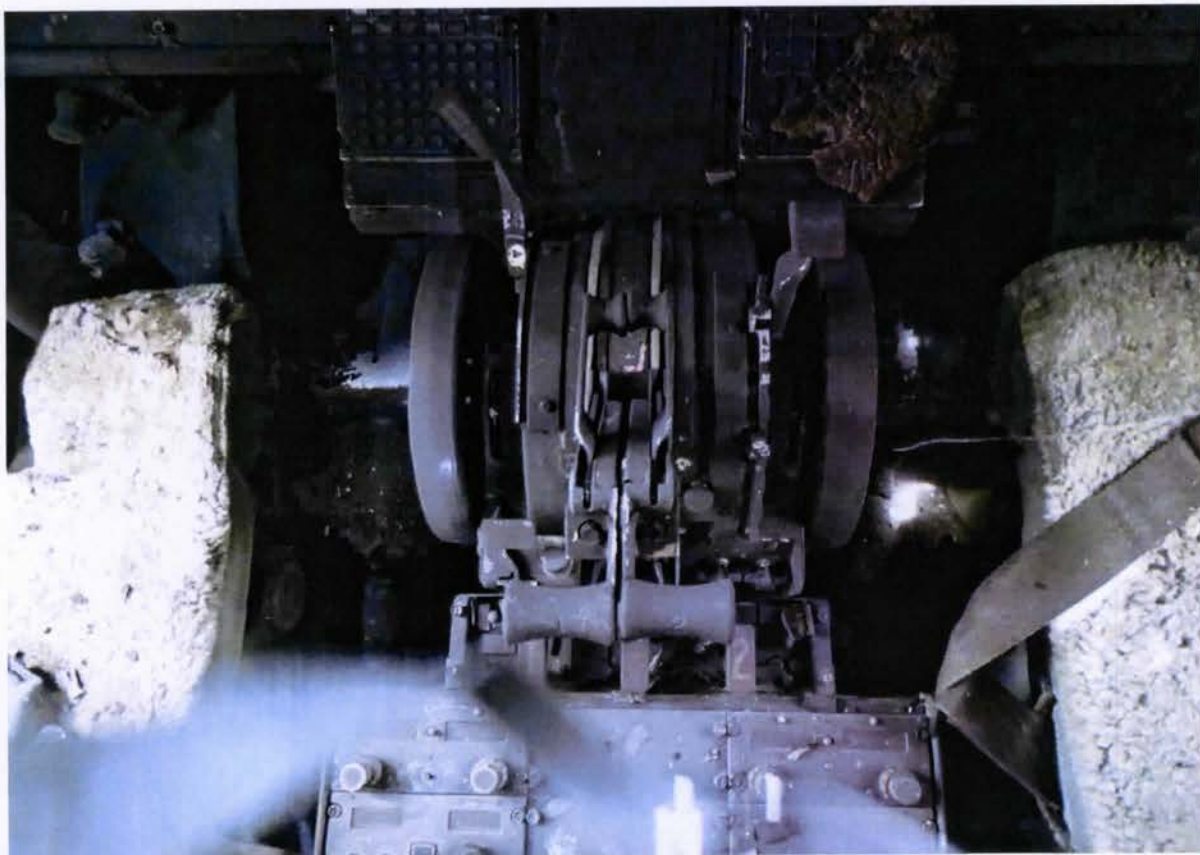
При осмотре кабины пилотов установлено, что рычаги управления двигателями находятся в положении «**Малый Газ**», стоп-краны находятся в положении «**Стоп**», рычаги управления реверсом находятся в положении «**Убрано**», рычаг управления закрылками стоит в положении «**Закрылки 0 градусов**», рычаг управления спойлерами в положении «**Убрано**», остальные переключатели на верхней панели приборов, центральном пульте находятся в положении – «**Работает Вспомогательная Силовая Установка, генератор ВСУ подключен на борт, все необходимые потребители электричества работают в нормальном режиме**». Верхняя панель приборов экипажа оплавилась от воздействия высокой температуры. Ниже стекол кабины пилотов повреждений центральной панели приборов, штурвалов управления, пилотских кресел, центральной панели приборов, летной документации повреждений от пожара не имеют, в наличии следы копоти. При осмотре панелей предохранителей обнаружено срабатывание 20 предохранителей различных систем самолета.

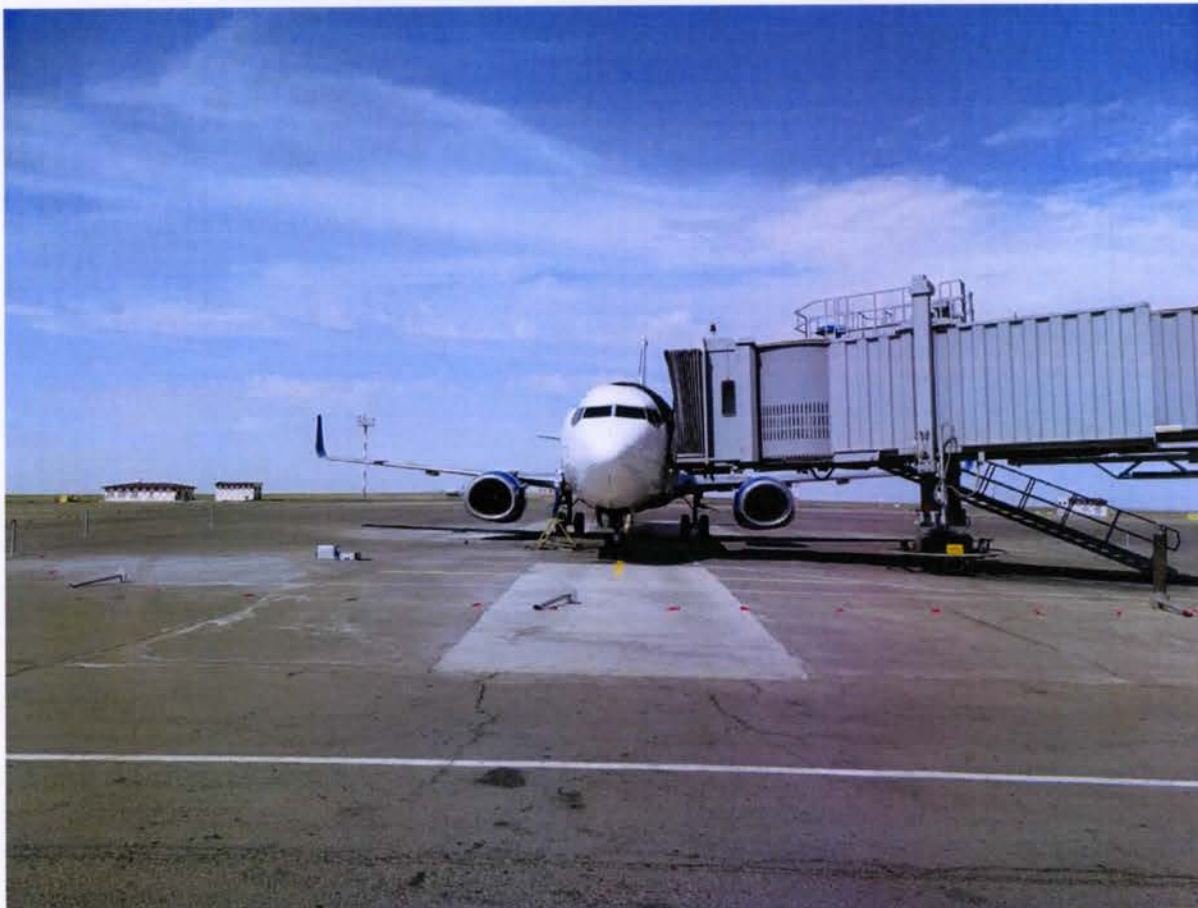
Шасси самолета повреждений не имеет
