**Orlaivio „VK-9“, LY-VRK,
avarijos,
įvykusios prie Panevėžio miesto
Stetiškių aerodromo
(lauko aikštelės Nr. A-121),
2016 m. birželio 4 d.
saugos tyrimo
faktinės informacijos ataskaita
Nr. 1A-4N(A/2016)**

**TRANSPORTO
AVARIJŲ IR INCIDENTŲ
TYRIMO SKYRIUS**

2016 m. birželio 23 d., 5R-88

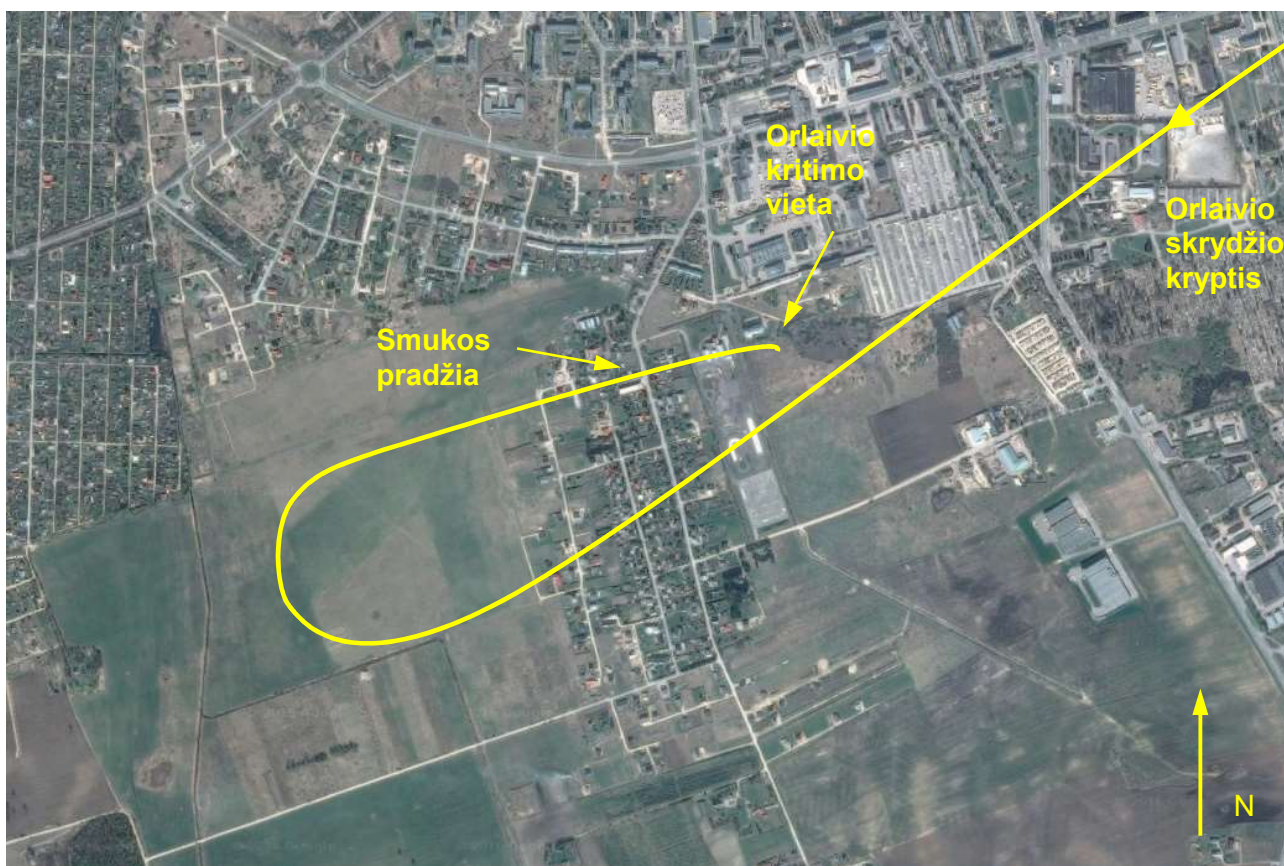
Apie 15 val. 30 min. Panevėžio miesto Stetiškių aerodrome (lauko aikštelėje Nr. A-121) buvę asmenys išgirdo dvimotorio orlaivio garsą, tačiau horizonte jo nesimatė. Po kelių minučių orlaivis „VK-9“ buvo pastebėtas pietinėje lauko aikštelės dalyje virš kilimo ir tūpimo tako Nr. 03 dešiniojo rato grįžtinėje apie 50 metrų aukštyje (1 pav.). Orlaivis skrido vakarų kryptimi labai mažu greičiu ir dideliu atakos kampu. Tokia skrydžio padėtimi orlaivis „VK-9“ buvo pastebėtas skrendantis visą kelią iš buvusio karinio Pajuosčio aerodromo.

1 pav. Orlaivio „VK-9“ skrydžio trajektorija

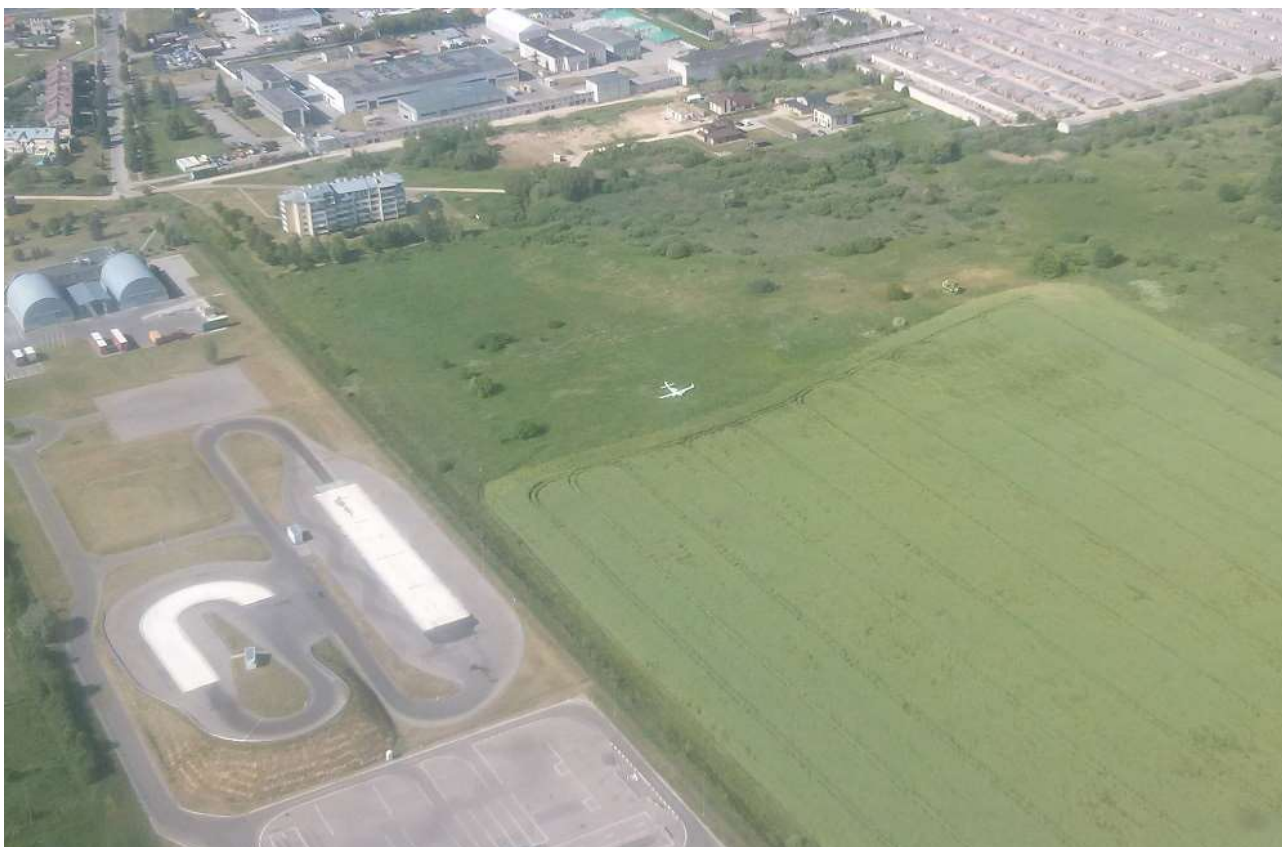
Orlaivio „VK-9“ avarija įvyko pievoje su aukšta žole ir minkštu gruntu, apie 950 m į rytus nuo Stetiškių aerodromo – lauko aikštelės Nr. A-121 (3 pav.). Iš avarijos vietoje rastų orlaivio pėdsakų matyti (4 pav., 5 pav.), kad orlaivis tūpė pasviręs į dešinę pusę. Sparno dešinės pusės galu ir dešine važiuokle buvo kliudyta aukšta žolė ir žemė. Orlaiviui pačiuožus apie 8 m priekinė važiuoklė palietė žemę, kuri netrukus įsmigo į minkštą gruntą ir nulūžo, o orlaivis, pasviręs į kairę pusę, priekiniu ir kairiojo variklio aptakais rėžėsi į žemę (6 pav.). Orlaivis atsisvėrė ir toliau čiuožė su įtraukta važiuokle (dėl neužfiksuotos padėties). Dar po 20 m pasisuko ir sustojo.

3 pav. Orlaivis „VK-9“ avarijos vietoje

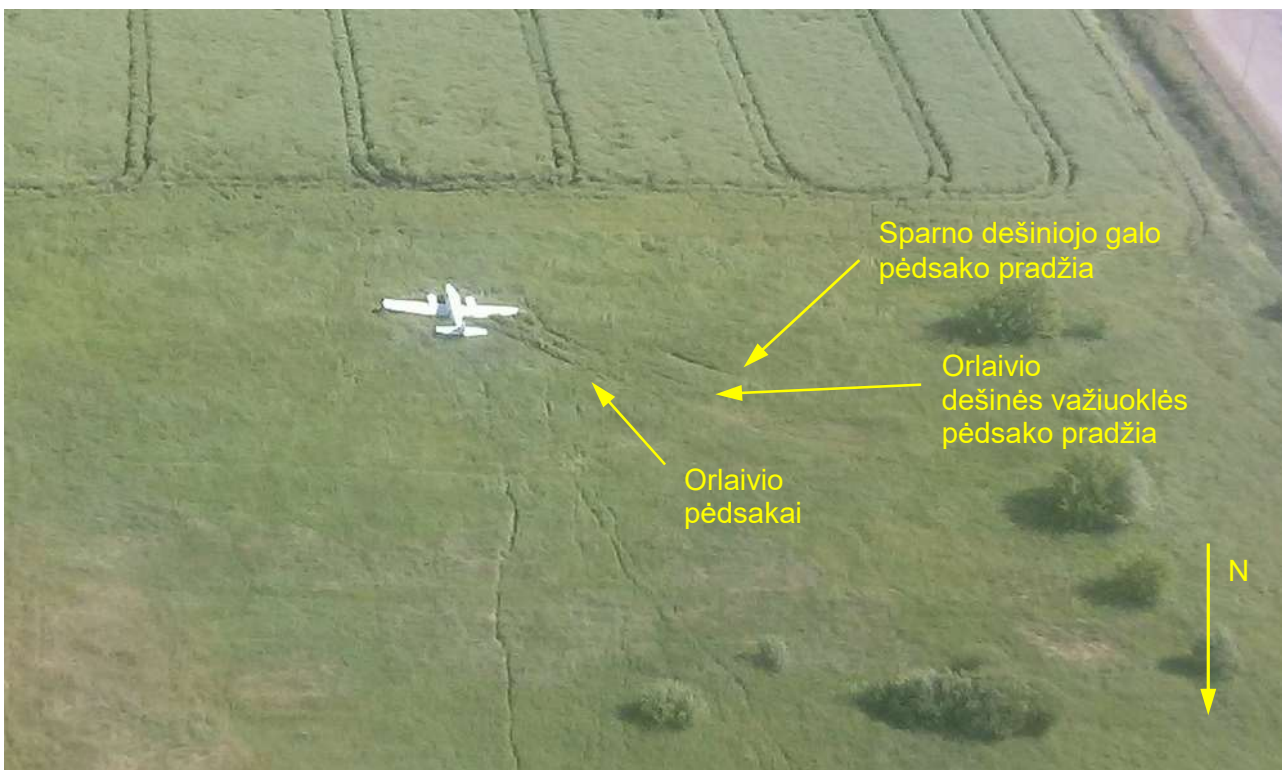
4 pav. Orlaivio „VK-9“ smūgio į žemę pėdsakai

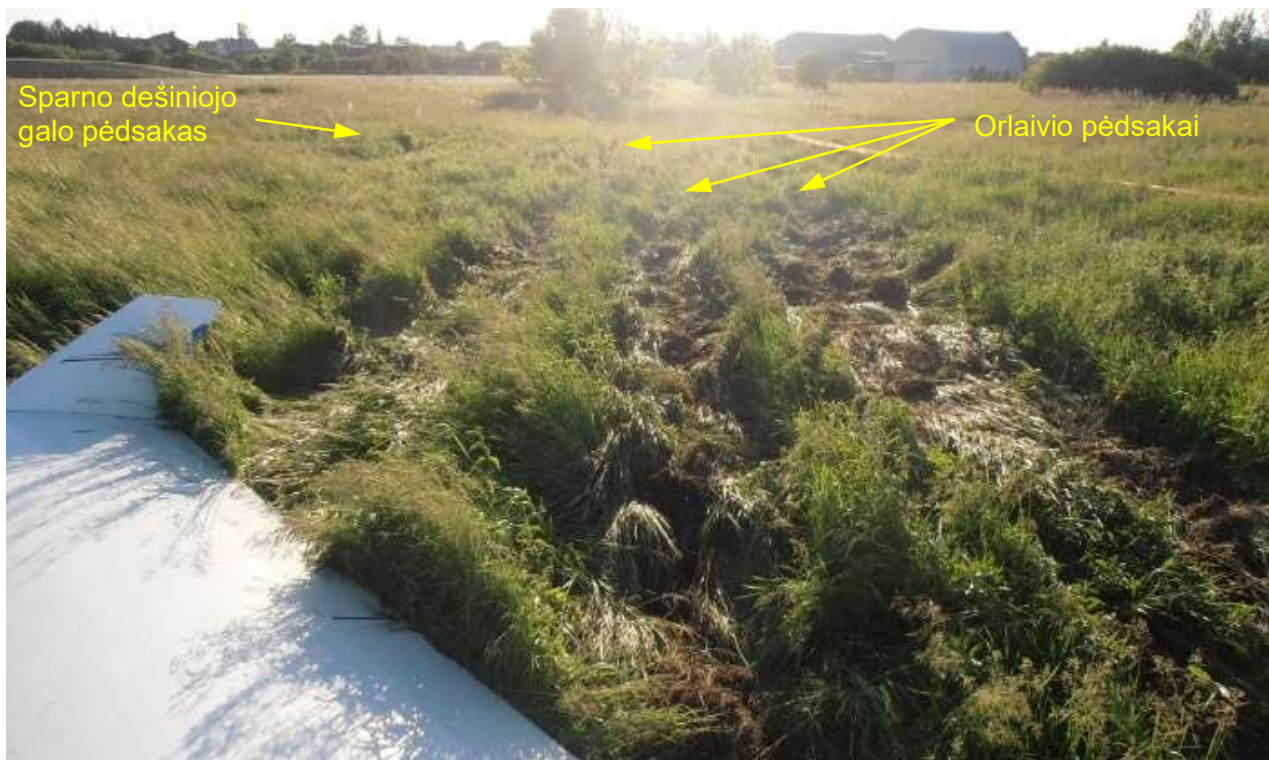
5 pav. Orlaivio „VK-9“ smūgio į žemę pėdsakai

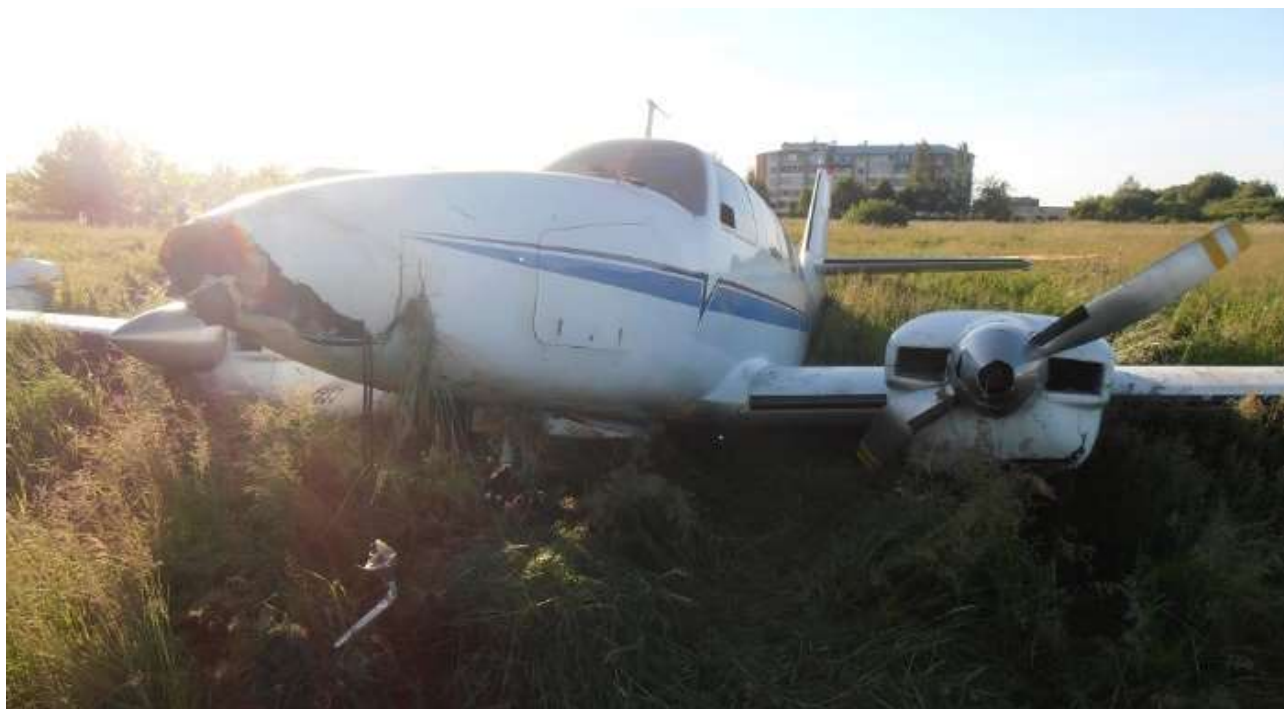
Pirminė apžiūra avarijos vietoje parodė, kad sulaužyta orlaivio važiuoklė, liemuo ir variklių propeleriai (6–8 pav.). Abu propeleriai prasisuko, vairų strigimo nebuvo. Orlaivio sistemų ar jo variklių gedimų nerasta.

6 pav. Orlaivis „VK-9“ avarijos vietoje su sulaužytu priekiniu ir kairiojo variklio aptakais

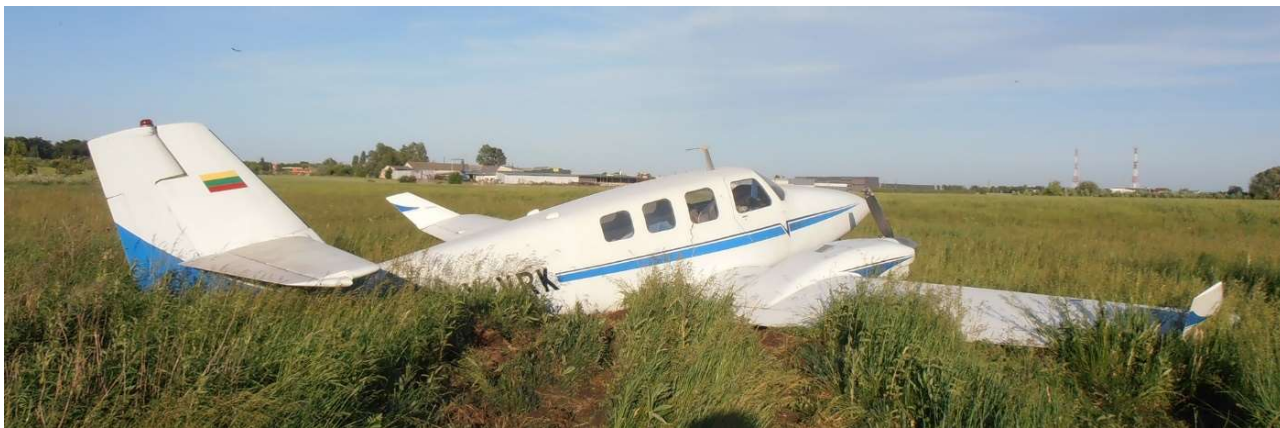
7 pav. Orlaivis „VK-9“ avarijos vietoje

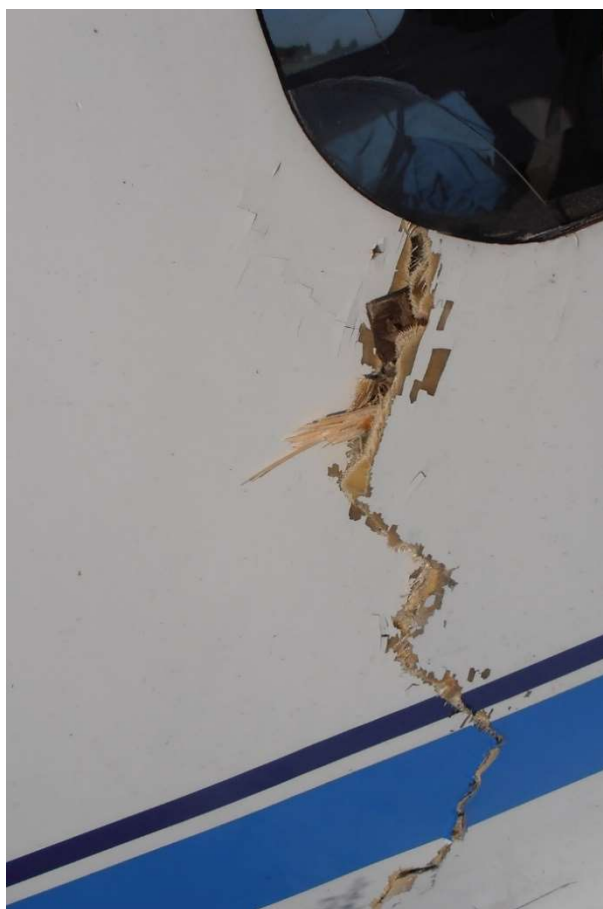
8 pav. Orlaivio „VK-9“ sulaužytas liemu ir sudaužytas langas

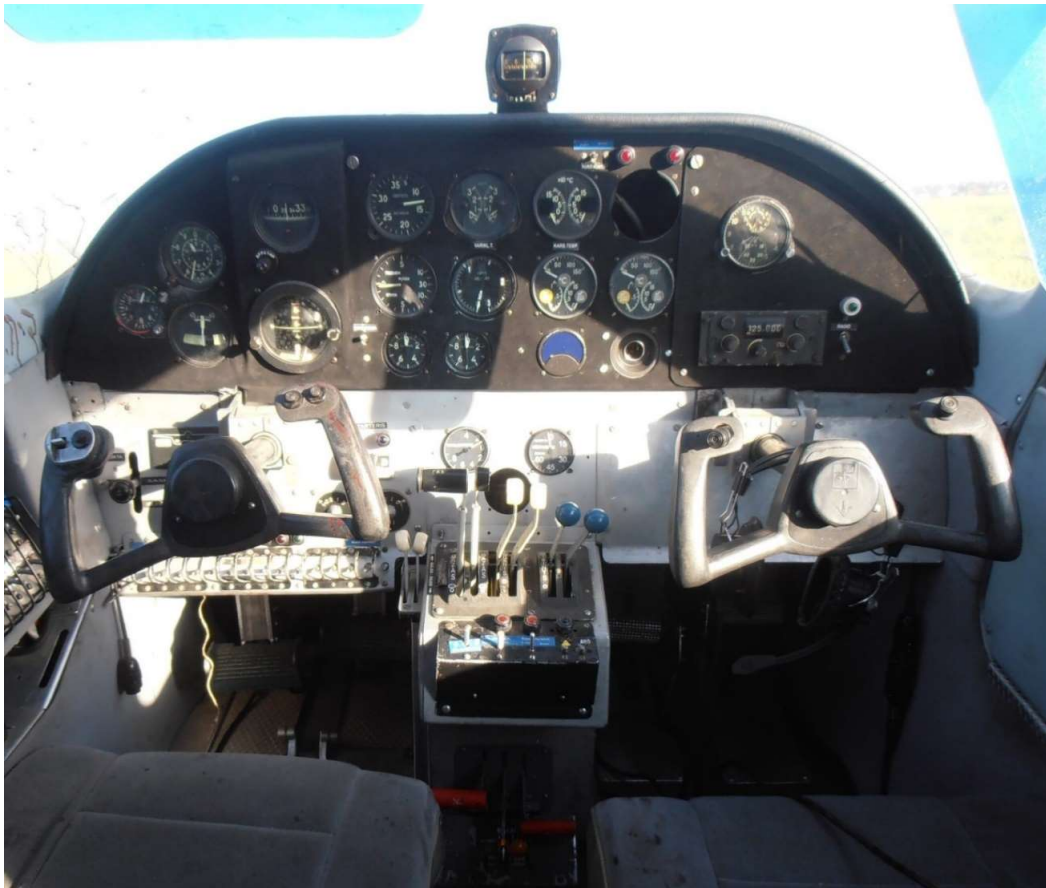
Po orlaivio smūgio į žemę prietaisuose užsifiksavo buvę duomenys, kurie matyti 9 pav. Greičio prietaisas rodo apie 130 km/h, aukštimatis virš 9500 m, tūpimo mechanizmas neišleistas, važiuoklės rankena tarpinėje padėtyje (tarp išleistos ir įtrauktos), nustatytas radijo stoties dažnis 125,000 MHz. Iš 9 pav. matyti, kad orlaivio vado ausinės atjungtos, tačiau negalima nustatyti, ar jos nebuvo prijungtos ir skrydžio metu, ar iškart po avarijos jas atjungė orlaivį pilotavęs asmuo.

9 pav. Orlaivio prietaisų lenta

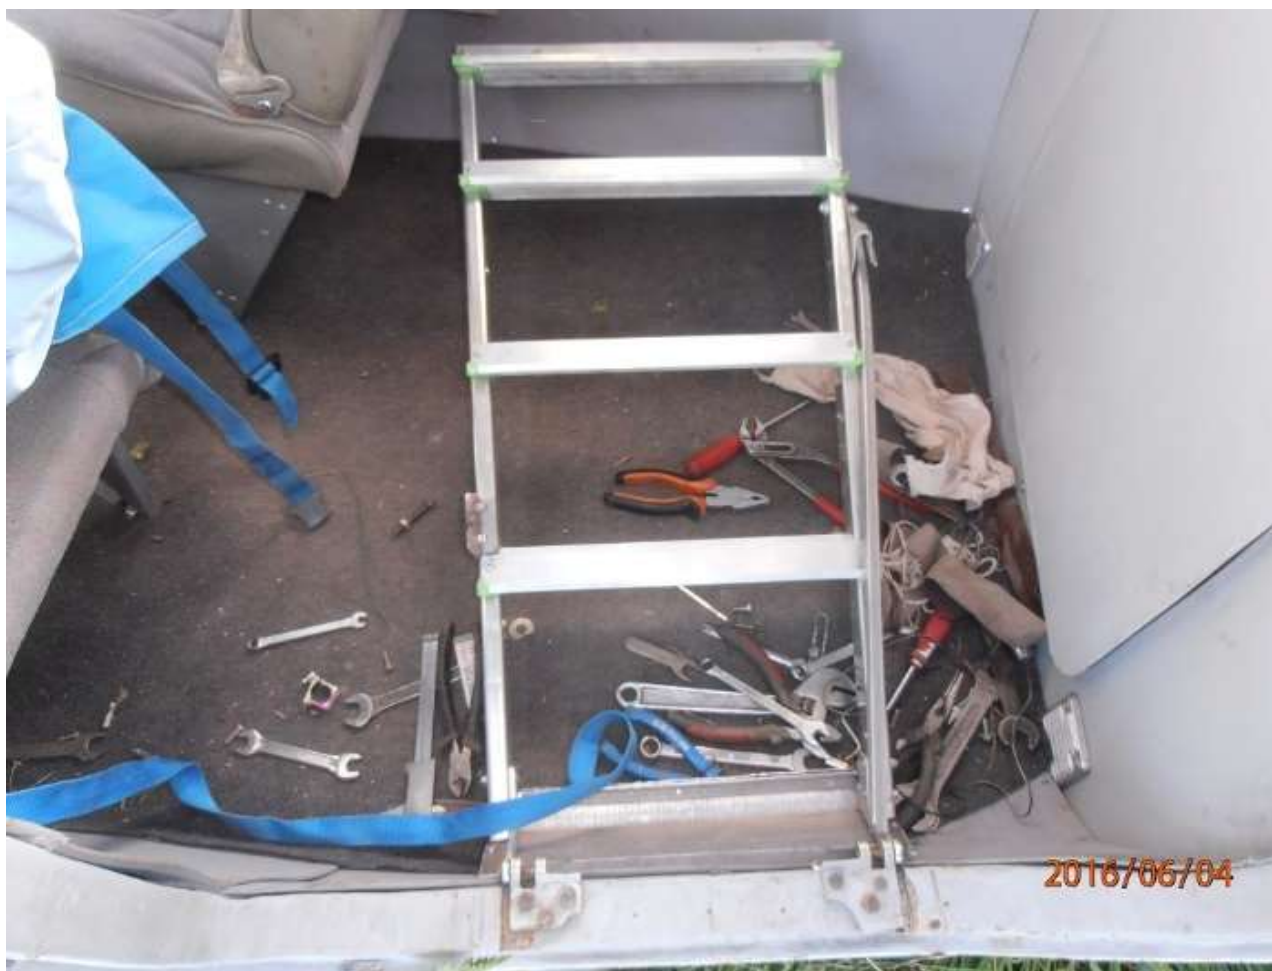
Iškart po avarijos apžiūrint orlaivį rasta po visą orlaivį besimėtančių įvairių mechaninių įrankių (10–12 pav.). Taip pat ant orlaivio sėdynės buvo rasta medinė atidaryta įrankių dėžė, kuri nebuvo pritvirtinta, ir numestas orlaivio uždangalas.

Visa tai rodo (9–13 pav.), kad skrydžio metu nebuvo laikomasi skrydžių saugos reikalavimų. Dėl orlaivyje esančių ir netvarkingai besimėtančių pašalinių daiktų skrydžio metu (pvz., orlaivio manevro metu, smūgio į žemę metu) kilo grėsmė susižeisti pačiam orlaivį pilotavusiam asmeniui, o pašaliniams daiktams užstrigus tarp pedalų, valdymo sistemos traukių ar lynų, būtų buvę neįmanoma valdyti orlaivio.

10 pav. Orlaivio „VK-9“ vidaus vaizdas tik atidarius duris

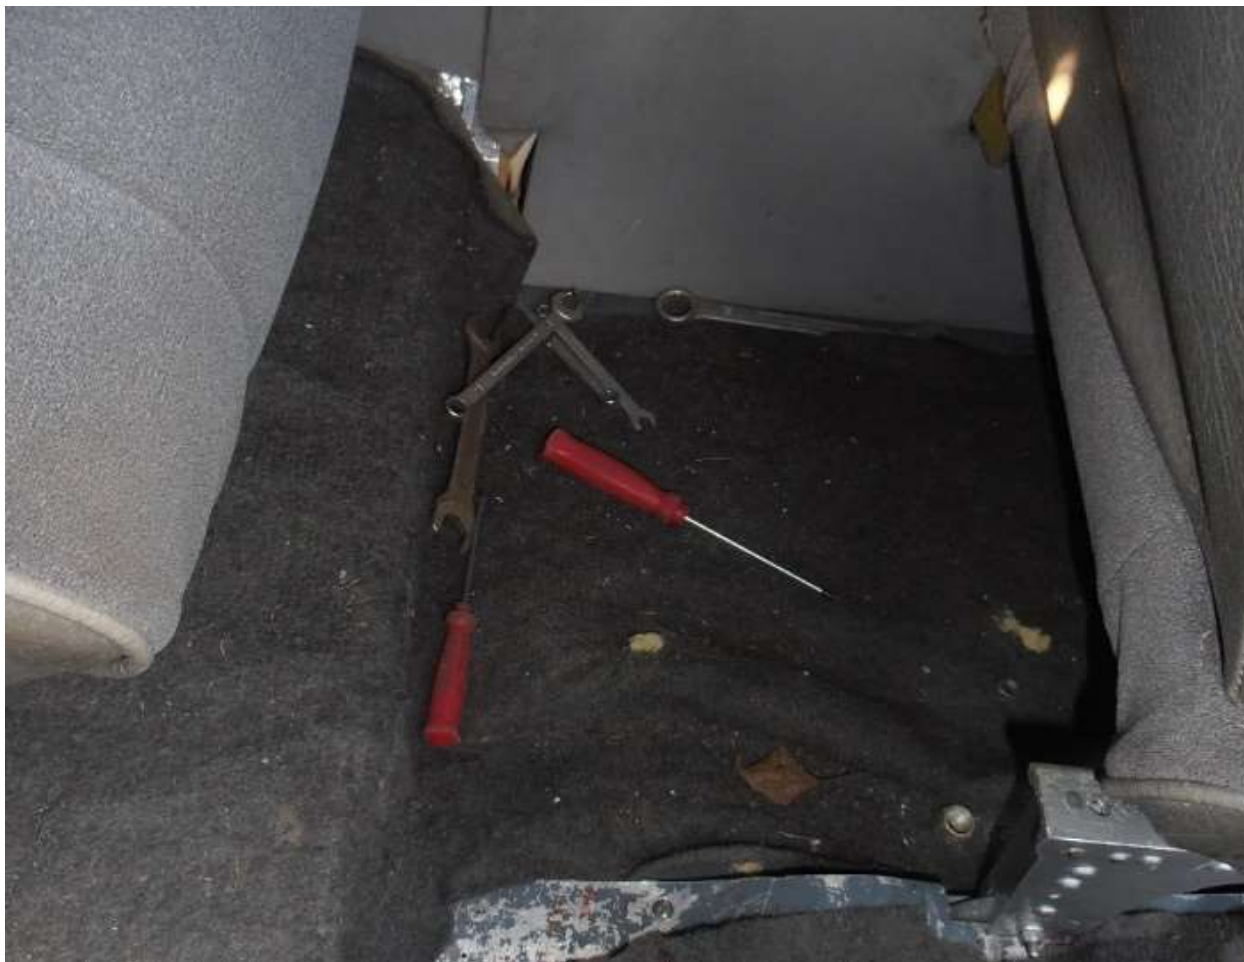
11 pav. Besimėtantys mechaniniai įrankiai tarp sėdynių

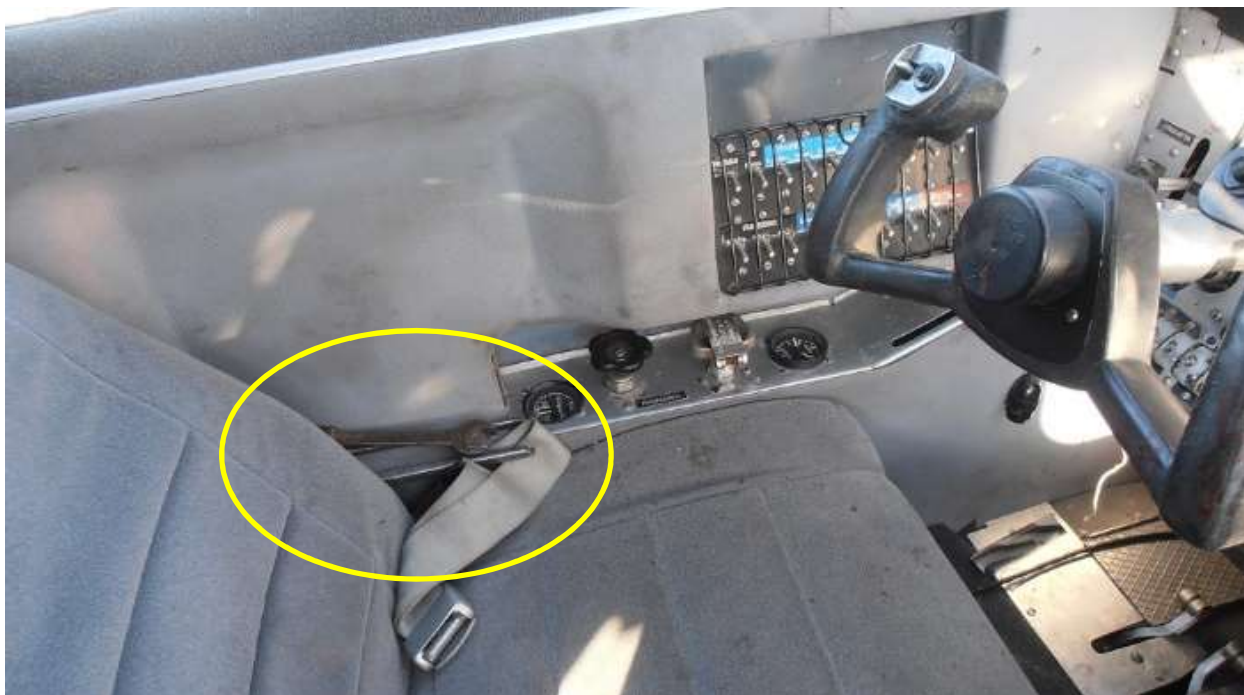
12 pav. Mechaniniai įrankiai orlaivio vado vietoje

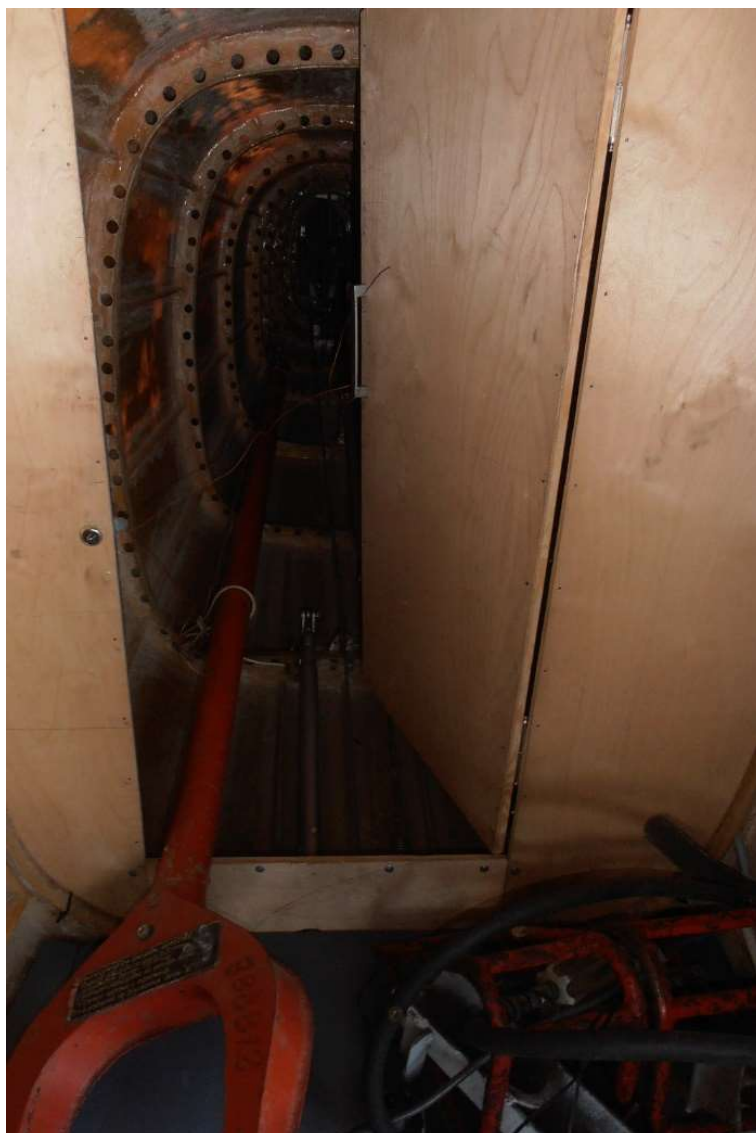
Orlaivio vilktis buvo užmesta ant orlaivio valdymo sistemos traukių ir lynų (13 pav.), orlaivio ratų kaladėlės nepritvirtintos, durys sukabintos viela.

13 pav. Orlaivio vilktis, užmesta ant orlaivio valdymo sistemos traukių ir lynų
