## Perte d'ascendance, collision avec la végétation puis le sol

<b>Aéronef</b>	Planeur Sportine Aviacija LAK-17A immatriculé F-CHNX
<b>Date et heure</b>	29 juillet 2016 vers 13 h 20 <sup>(1)</sup>
<b>Exploitant</b>	Club
<b>Lieu</b>	Omlèze (26)
<b>Nature du vol</b>	Aviation générale
<b>Personne à bord</b>	Pilote
<b>Conséquences et dommages</b>	Planeur détruit

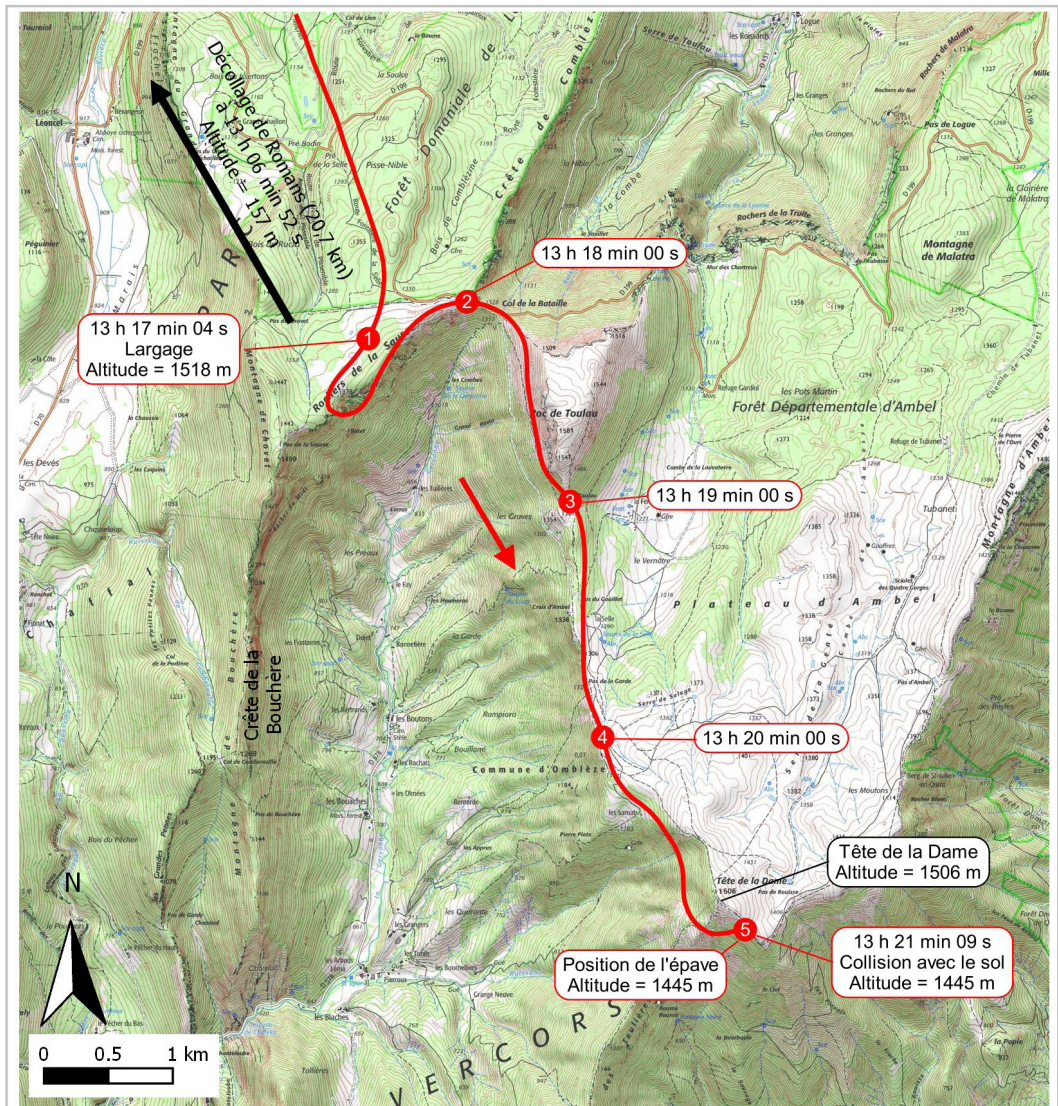
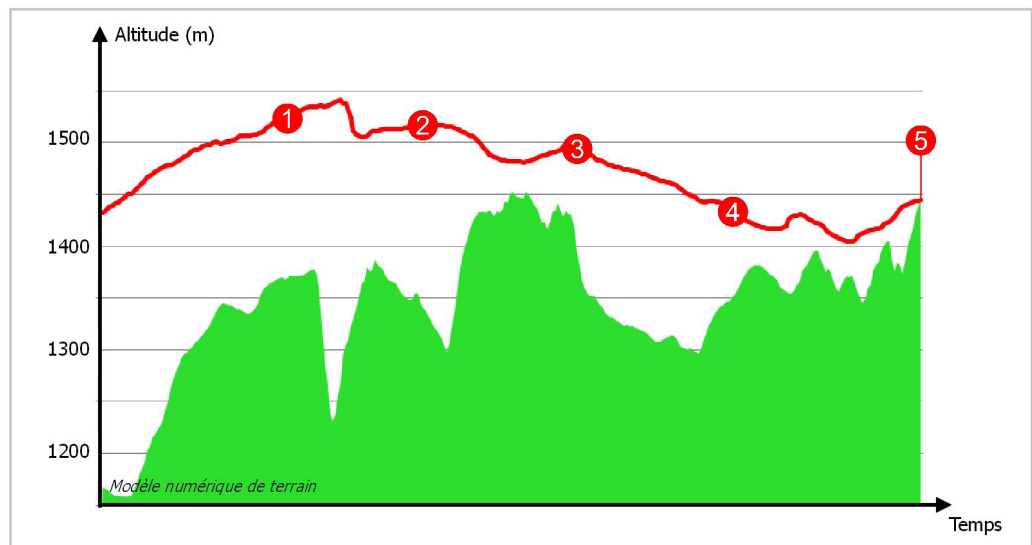
Le pilote décolle en remorqué de l'aérodrome de Romans - Saint-Paul (26). A 13 h 17, il largue le câble à une altitude de 1 518 mètres sur la crête de la « *Bouchère* » (point ❶ de la trajectoire ci-après) puis prend une route vers la montagne « *Tête de la dame* »<sup>(2)</sup> en suivant une ligne de crête à partir du point ❷. Alors que le planeur est à une altitude d'environ 1 450 mètres, le pilote contourne cette montagne par le sud et se dirige vers l'est sous la ligne de crête. Le pilote constate que le planeur entre dans une zone de rabattants et débute un virage à droite pour s'éloigner du relief. Le planeur accroche alors la cime des arbres et entre en collision avec le sol<sup>(3)</sup>.

— Trajectoire partielle du F-CHNX extraite du LK8000 depuis 13 h 16 min jusqu'à l'impact avec le sol
