Sklandytuvų „Discus-2a“ (D-2691) ir „LS 8-a“ (OY-SEX)
avarijos, įvykusios
2021 m. liepos 15 d.
virš miško netoli Purplių kaimo Varėnos rajone,

SAUGOS TYRIMO ATASKAITA

Nr. (A-21/09) 1A-248
2022 m. rugsėjo 22 d.

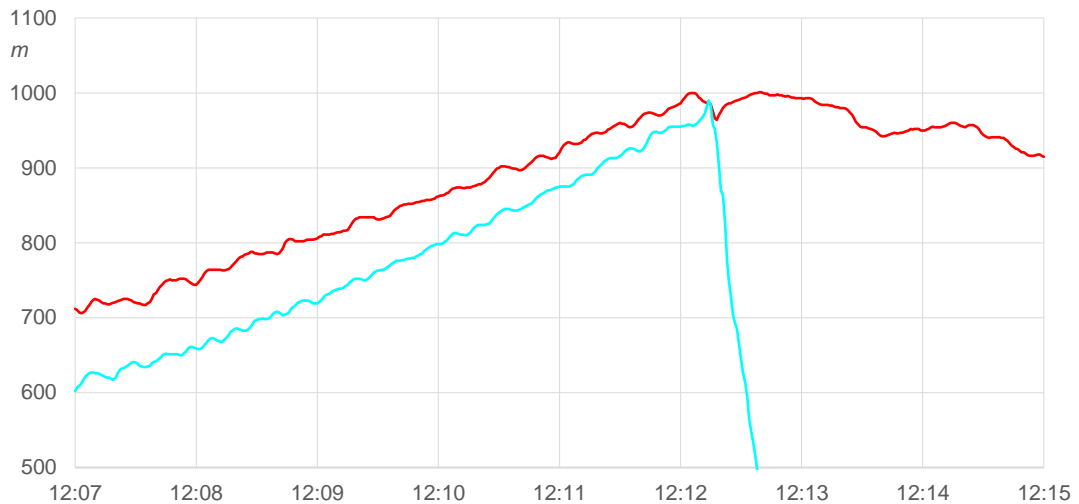
3 pav. Sklandytuvų VM (žalsvai mėlyna spalva) ir SE (raudona spalva) skrydžių maršrutų aukštis prieš ir per susidūrimą

Skriedami iš pirmojo posūkio punkto „Merkinė“ (1 pav.) į antrąjį posūkio punktą „Tetėnai“, 12:07:05 sklandytuvai SE ir VM pradėjo skrieti viename termike (taškai 1, 2 pav.). Tuo metu SE aukštis buvo 700 m, o VM aukštis – 618 m, abu sklandytuvai skriejo dešine spirale. Sklandytuvų VM ir SE skrydžių maršrutų aukštis nuo 12:07:05 pateiktas 3 pav.

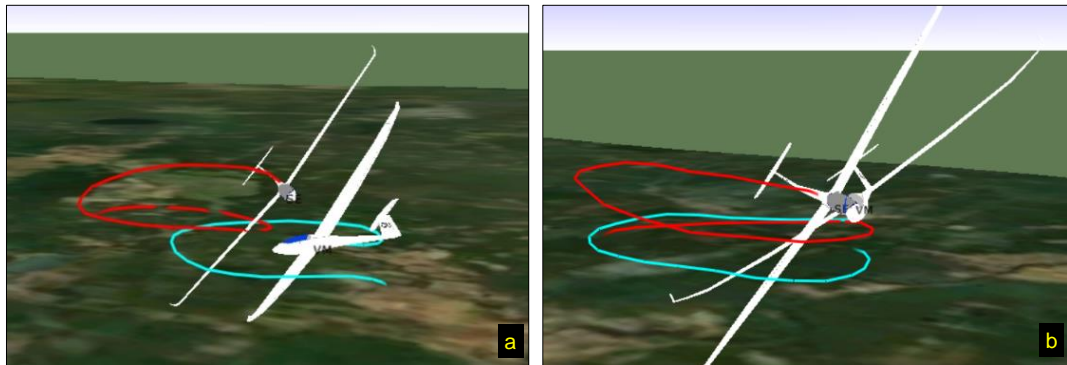
4 pav. Sklandytuvų VM (žalsvai mėlyna spalva) ir SE (raudona spalva) trajektorijos skriejant prieš (a) ir per (b) susidūrimą („SeeYou“, sklandytuvai pavaizduoti ne pagal mastelį)

12:12:11 skriedamas termike, sklandytuvo SE pilotas atsidūrė vidinėje spiralės dalyje ir prarado vizualų kontaktą su sklandytuvu VM, kurio pilotas, būdamas žemiau ir priekyje, tuo metu taip pat nematė sklandytuvo SE (taškai 3, 2 pav. ir 4 pav.). Tuo tarpu sklandytuvo SE aukštis buvo 980 m, vertikalus žemėjimas –2,2 m/s, o sklandytuvo VM aukštis – 965 m, vertikalus kilimas +1,4 m/s.

12:12:13 979 m aukštyje abiejų sklandytuvų skriejimo trajektorijos susikirto, o VM vertikalus stabilizatorius ir apatinė SE liemens dalis susidūrė (taškai 5, 2 pav., 4 pav.). Paskutiniu momentu sklandytuvo VM pilotas iš dešinės pusės pamatė, kad abiem sklandytuvams gresia susidurti, ir suprato, kad nėra nei laiko, nei galimybės šio susidūrimo išvengti. Sklandytuvo SE pilotas per susidūrimą nematė sklandytuvo VM. Susidūrus nulūžo sklandytuvo VM uodega, todėl jis tapo nevaldomas.

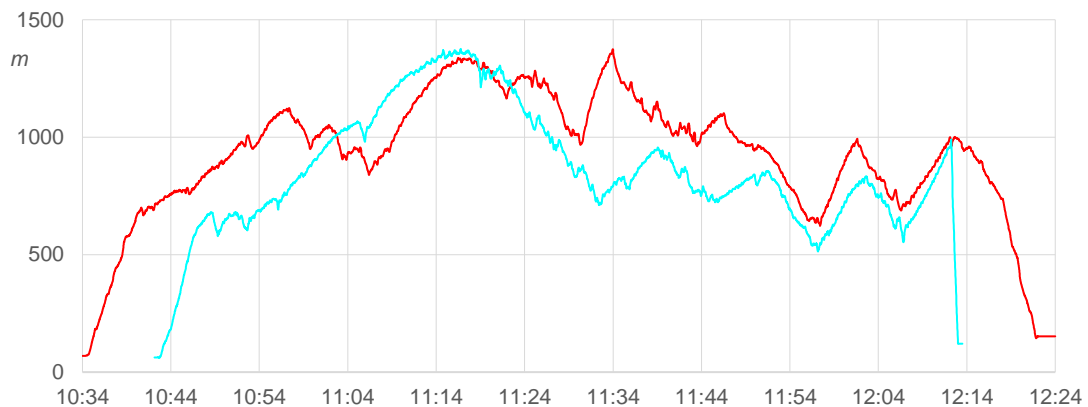
5 pav. Sklandytuvų VM (žalsvai mėlyna spalva) ir SE (raudona spalva) skrydžių maršrutų aukštis

Abiejų savirašių duomenys buvo įvertinti naudojant programą „SeeYou“. Pažymėtina, kad abiejų savirašių duomenys neperžengia leistinų paklaidų. Sklandytuvų VM ir SE skrydžių maršrutų aukščiai pateikti 5 pav.

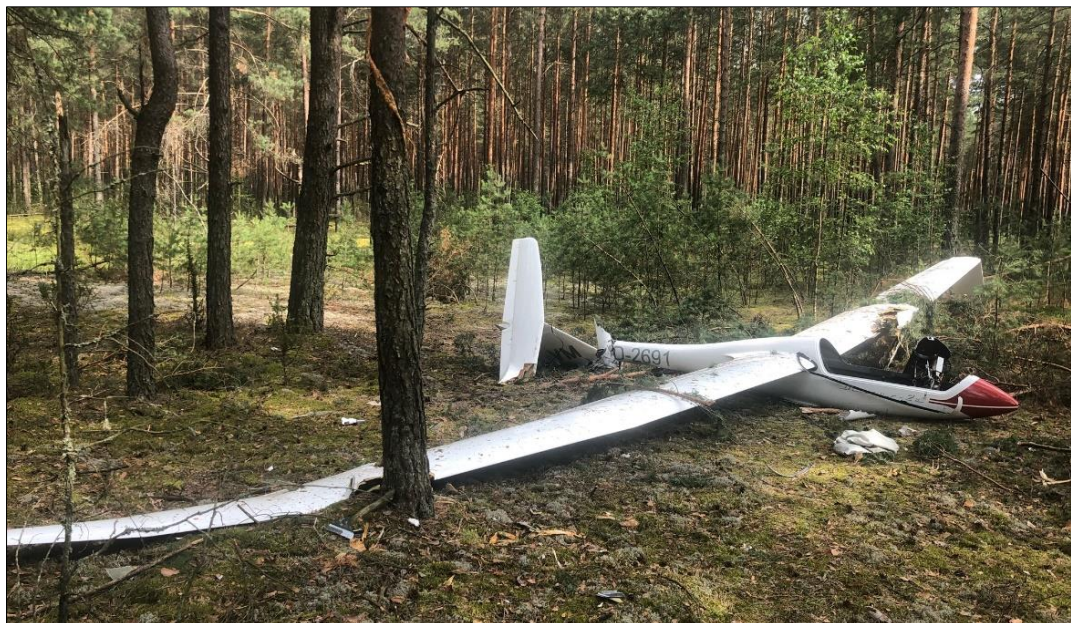
Sklandytuvo VM pilotui iššokus iš sklandytuvo, jo sklandytuvas nukrito su lūžusia ir 120 laipsnių kampu susukta uodega. Uodega nebuvo nutrūkusi nuo liemens. Sklandytuvas krito neapsivertęs plokščiu suktuku ir sukosi gana lėtai. Sklandytuvas VM nukrito miške ir buvo sudaužytas nepataisomai (6 pav.).

6 pav. Sklandytuvas VM avarijos vietoje

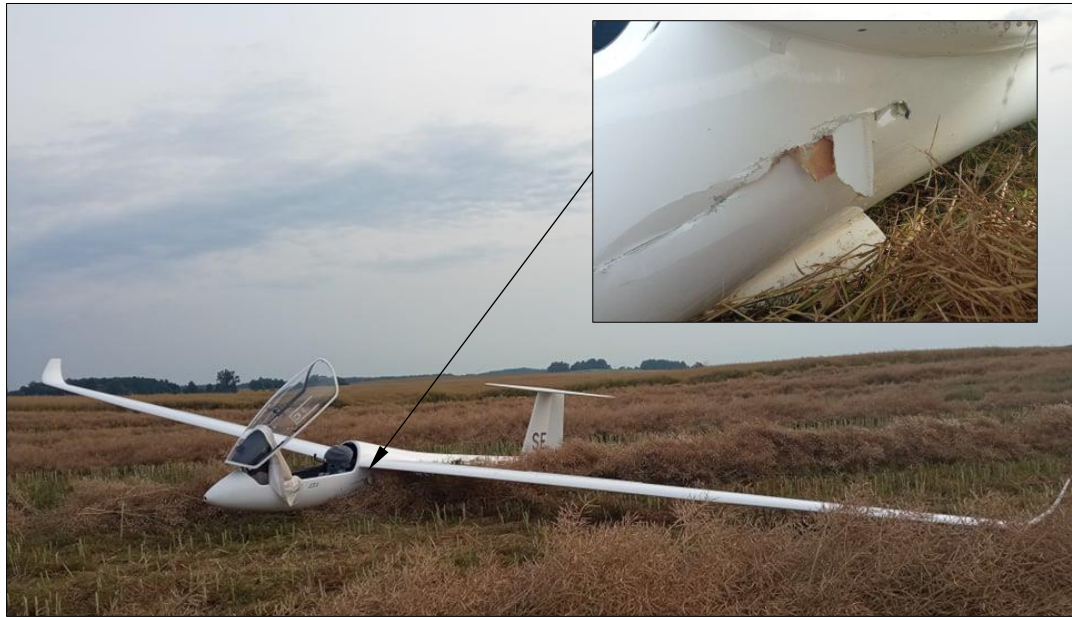
Per susidūrimą sklandytuvo SE liemuo buvo pažeistas sklandytuvo VM stabilizatoriaus, kurio dalys buvo rastos įsirėžusios į SE liemenį (7 pav.).

7 pav. Sklandytuvas SE su liemens pažeidimu ir įstrigusia sklandytuvo VM stabilizatoriaus nuolauža nusileidimo vietoje

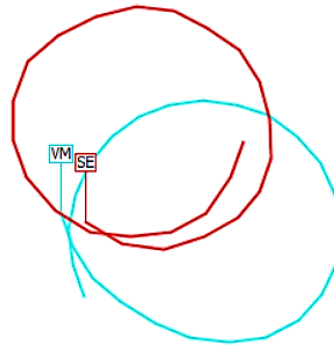
8 pav. Sklandytuvų VM (žalsvai mėlyna spalva) ir SE (raudona spalva) trajektorijos prieš pat susidūrimą („SeeYou“)

Skriedamas viename termike, sklandytuvo SE pilotas pakeitė skriejimo trajektoriją ir atsidūrė vidinėje spiralės dalyje (8 pav.). Dėl to prarado vizualų kontaktą su sklandytuvu VM. Savo ruožtu, sklandytuvo VM pilotas taip pat nematė sklandytuvo SE. Dėl skirtingų skriejimo trajektorijų, prarasto vizualaus kontakto ir skirtingos sklandytuvų kilimo spartos sklandytuvai susidūrė.

Labai svarbu neprarasti vizualaus kontakto su panašiam aukštyje esančiais sklandytuvais. Tai pasiekama išlaikant atstumą tarp sklandytuvų ir skriejant panašiu greičiu bei posvyriu. Kitaip sakant, spiralės centras turi būti bendras visiems panašiam aukštyje skriejantiems sklandytuvams.
