Zwischenbericht

Art des Ereignisses:	Unfall
Datum:	24.03.2019
Ort:	Flugplatz Hahnweide
Luftfahrzeug:	Motorsegler
Hersteller / Muster:	Sportine Aviacija IR KO / LAK-17B FES mini
Personenschaden:	Pilot tödlich verletzt
Sachschaden:	Luftfahrzeug zerstört
Drittschaden:	keiner
Aktenzeichen:	BFU19-0242-3X
Veröffentlicht:	Mai 2019

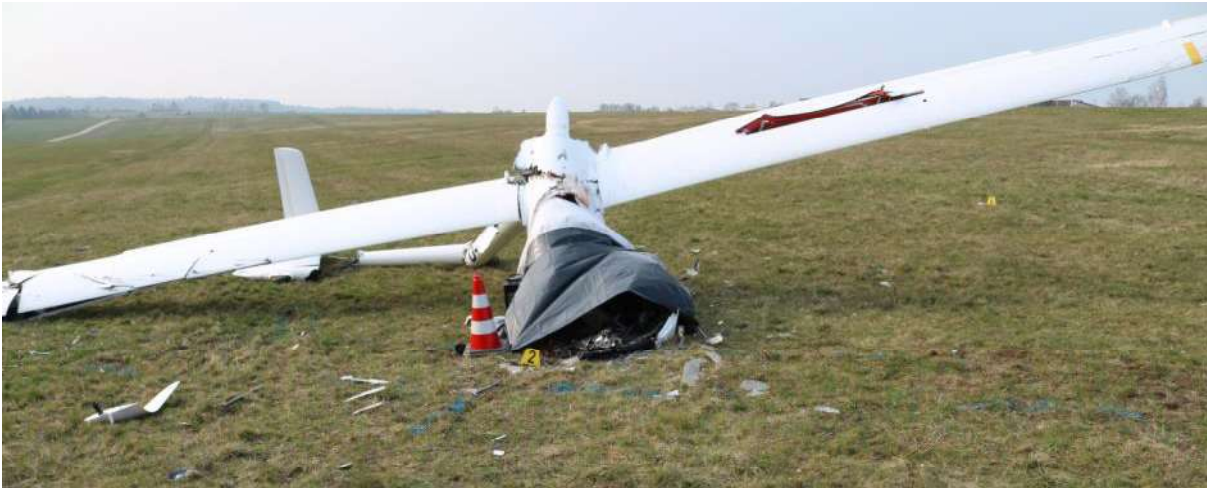
Das Segelflugzeug prallte etwa 220 m nordwestlich von der Startstelle entfernt auf den Boden. Die ersten Berührungen erfolgten dabei mit der rechten Tragfläche und dem Cockpit. Auf der Oberseite liegend kam das Segelflugzeug in seine Endlage.

Abb. 4: Lage des Wracks auf dem Sonderlandeplatz Hahnweide: Das Foto entstand, nachdem der Motorsegler zur Bergung gedreht worden ist, Quelle: BfU

Der vordere Cockpitbereich war zertrümmert. Der Rumpfbug hatte sich etwa 30 cm in das Erdreich eingedrückt. Die Rumpfröhre war circa 1,5 m vor dem Leitwerk und im Bereich der Flügelhinterkante durchgebrochen. Das abgetrennte Leitwerk war nahezu unbeschädigt. Beide Tragflächen wiesen multiple Risse und Stauchungen auf. Das Winglet der rechten Tragfläche war abgetrennt. Das Fahrwerk war ausgefahren und das Windenseil war vom Segelflugzeug getrennt.

Die Ruderanschlüsse und Steuereinrichtungen wurden überprüft. Bei der Untersuchung ergaben sich keine Hinweise auf technische Mängel am Luftfahrzeug.
