LIETUVOS RESPUBLIKOS TEISINGUMO MINISTERIJA  
TRANSPORTO AVARIJŲ IR INCIDENTŲ TYRIMO SKYRIUS

Lėktuvo „Piper PA-30 Twin Comanche“, LY-ARS,  
avarijos, įvykusios  
2019 m. gruodžio 8 d.  
Noreikiškių k., Kauno raj.

## **SAUGOS TYRIMO ATASKAITA**

Nr. (A-19/19) 1A-331  
2022 m. gruodžio 28 d.

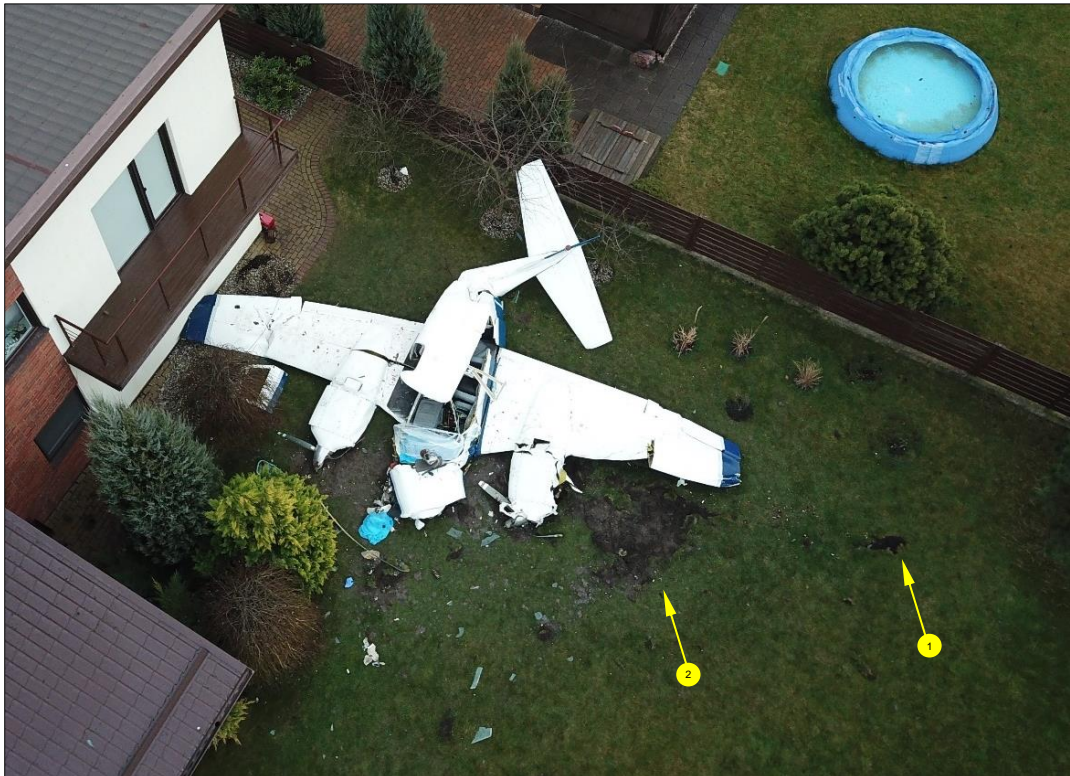
6 pav. Lėktuvas avarijos vietoje

Lėktuvas nukrito privataus namo kieme (6 pav.) 1,9 km atstumu nuo aerodromo kontrolės taško ir apie 550 m atstumu į dešinę pusę nuo išilginės kilimo ir tūpimo tako Nr. 27 linijos (3 pav.). Pagrindiniai lėktuvo konstrukcijos elementai nebuvo atsiskykę nuo lėktuvo ir lėktuvo nuolaužos gulėjo vienoje vietoje.

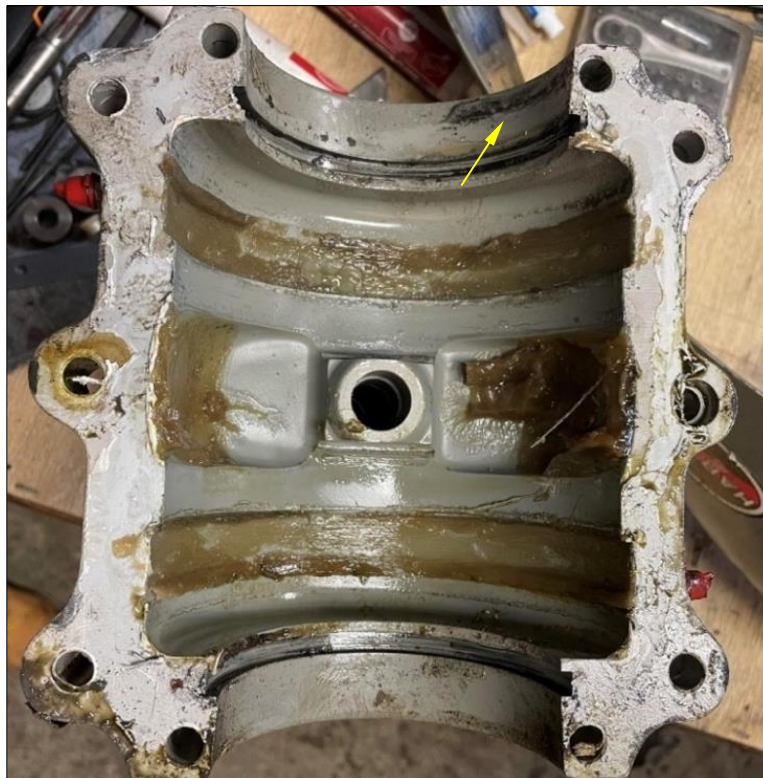
Dėl nulūžusio žingsnio keitimo kaiščio-fiksatoriaus viena kairiojo oro sraigto „-2BSF“ mentė atrodė esanti pasukta pasraučiu. Kitos mentės žingsnio keitimo kaištis-fiksatorius taip pat nulūžęs. Abi kairiojo oro sraigto mentės pažeistos nuo lenkimo ir sukimo. Viena mentė atlenkta atgal ir tokia kryptimi, kuri priešinga sukimosi kryptčiai. Šios mentės priekinė briauna taip pat buvo įbrėžta, per visą stygą tęsėsi sukimosi įpjovos, o apie 5 cm atstumu nuo mentės galo – nedidelė išlauža. Oro sraigto stebulėje liko mentės smūgio žymė (7 pav.). Ant kairiojo stebulės aptako matyti, kad jis sutraiškytas tokia kryptimi, kuri priešinga sukimosi kryptčiai. Pažeidimai įvykę smūgio į žemę metu.

7 pav. Kairiojo oro sraigto „-2BSF“ mentės smūgio į stebulę žymė (geltona rodyklė)

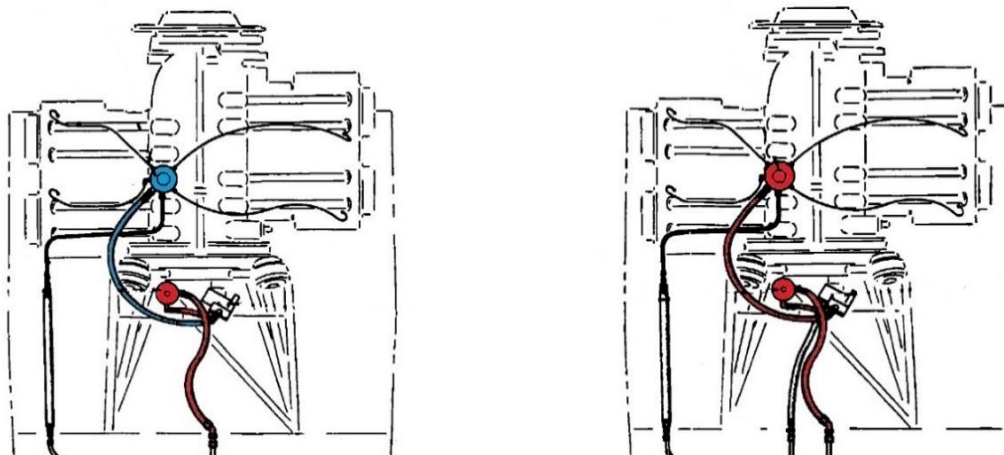
8 pav. Degalų sistema variklių skyriuose (Aptarnavimo vadovas).

Avarijos vietoje patikrintas degalų kiekis variklių skyriaus degalų sistemoje. Visoje dešiniojo variklio skyriaus degalų sistemoje, nuo įvado į ugniasienę iki degalų skirstytuvo į purkštukus, degalų nerasta. Kairiojo variklio skyriaus degalų sistemoje, nuo įvado į ugniasienę iki mechaninio degalų siurblio, degalų nerasta, o nuo mechaninio siurblio iki skirstytuvo į purkštukus rastas nežymus degalų kiekis. Raudona spalva rodo degalų sistemą, kurioje degalų nerasta, mėlyna spalva – kurioje buvo rastas nežymus kiekis degalų (8 pav.). Degalų linijų pažeidimų nerasta.

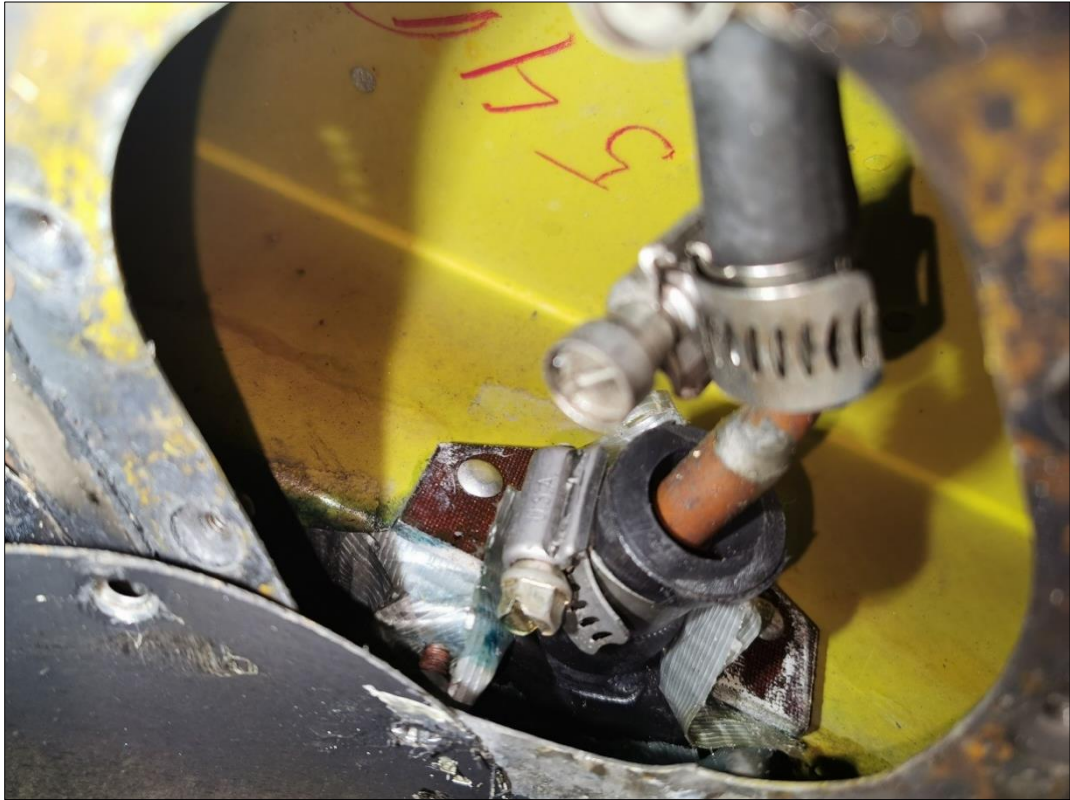
9 pav. Kairiojo sparno papildomo degalų bako prijungimas

Degalų sistemos pažeidimų ir sandarumo trūkumų neaptikta. Lėktuvas buvo eksploatuojamas naudojant degalus AVGAS 100LL, kurie įvykus nuotėkiui palieka ryškų mėlyną pėdsaką. Vizualiai apžiūrinėjant orlaivį, degalų nuotėkių aplink bakus ar kitus degalų sistemos elementus nepastebėta – nebuvo mėlynų degalų pėdsakų ant sparnų ir liemens apsiuvos. Mėlyni degalų pėdsakai pastebėti tik prie degalų vamzdžio, prie kairiojo sparno papildomo degalų bako prijungimo (9 pav.). Pats varinis vamzdis ir jo prijungimas neatitiko lėktuvo gamintojo reikalavimų, išdėstytų Aptarnavimo vadove.

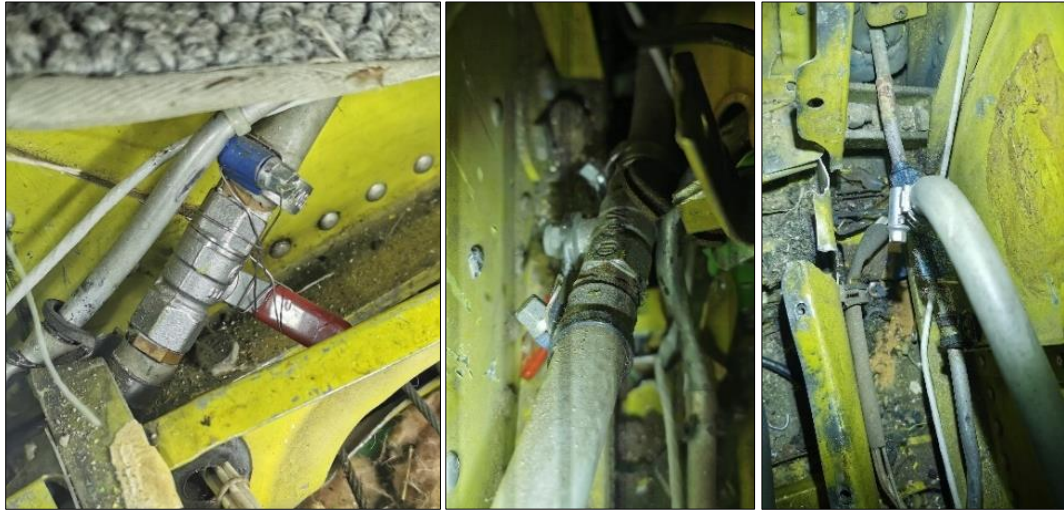
10 pav. Papildoma degalų sistemos įranga

Atliekant degalų sistemos patikrą, taip pat aptikta pašalinė įranga, kuri nenumatyta Aptarnavimo vadove ir nėra patvirtinta lėktuvo tipo sertifikatu. Ją sudaro žarna, du santechniniai čiaupai ir du trišakiai, kurie prijungti prie galinių degalų padavimo vamzdžių (10 pav.). Tikėtina, kad ši įranga buvo naudojama montuojant savadarbius papildomus degalų batus (seniau vykusiam lėktuvo skrydžiui iš Pietų Afrikos Respublikos į Lietuvą arba skrydžiui per Atlanto vandenyną).

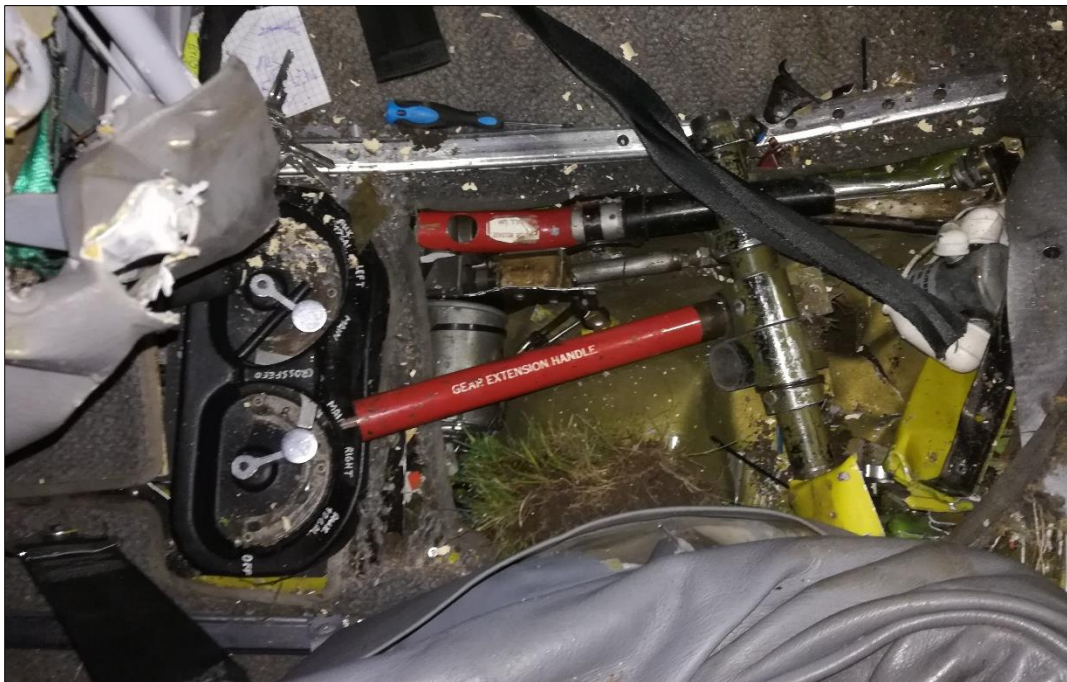
11 pav. Avarinės važiuoklės išleidimo sistemos rankena

Lėktuvo priekinė ir pagrindinė važiuoklė nulūžusi. Prietaisų lentoje esanti važiuoklės išleidimo rankena nulūžo per lėktuvo smūgį į žemę. Avarinės važiuoklės išleidimo sistemos rankena rasta avarinės važiuoklės išleidimo sistemos mechanizme (11 pav.).

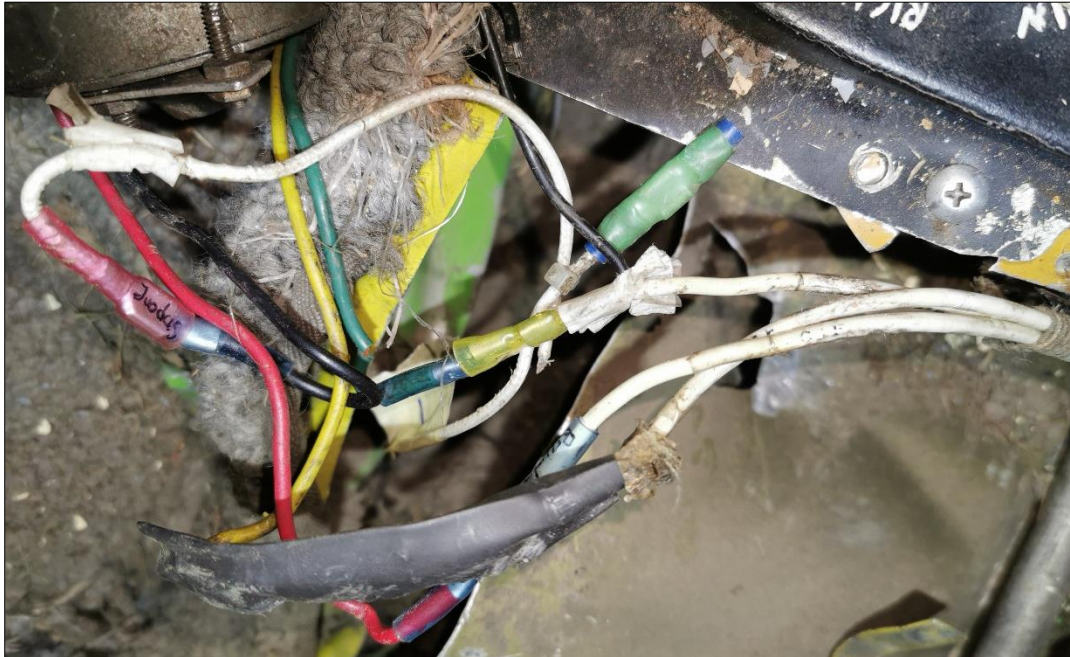
12 pav. Važiuoklės išleidimo variklio jungtys

Lėktuvo elektros instaliacijoje buvo daug sujungimų ir jungčių. Kai kurios jungtys sujungtos gnybtais, kitos lituotos, pasitaikė jungčių, padengtų juoda izoliacine juosta, taip pat terminiais vamzdeliais, rasta ir tokių jungčių, kurios neatitinka Aptarnavimo vadove išdėstytų reikalavimų, ir pan. (12 pav.).
