PAŃSTWOWA KOMISJA BADANIA
WYPADKÓW MORSKICH

RAPORT KOŃCOWY

Jacht żaglowy „Lilla W”

**Wyrzucenie jachtu na plażę po wywrocie
na podejściu do portu Kłajpeda
w dniu 15 września 2019 r.**

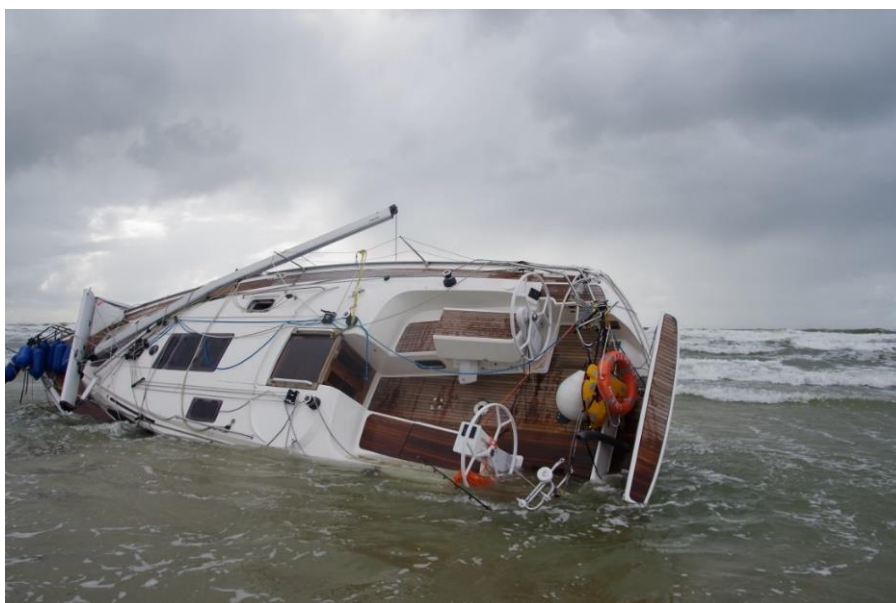
Zdjęcie nr 1. Jacht "Lilla W" na plaży 17 września

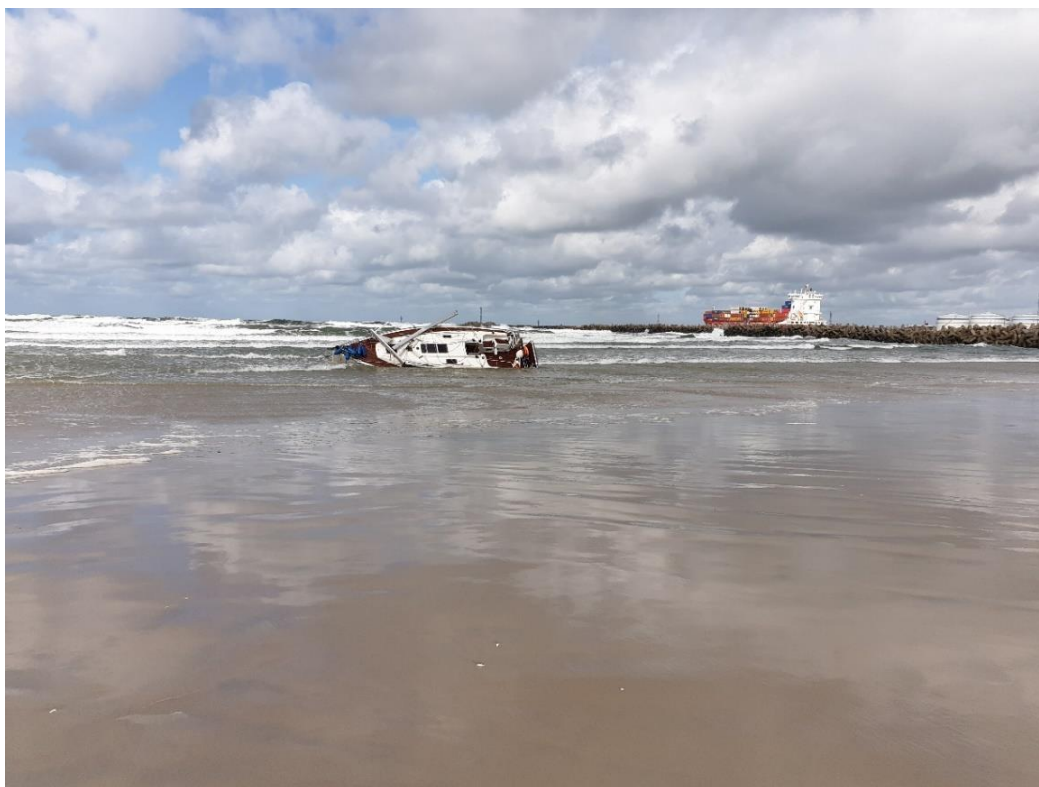
Zdjęcie nr 4. Jacht "Lilla W" na plaży 17 września z widocznym falochronem.

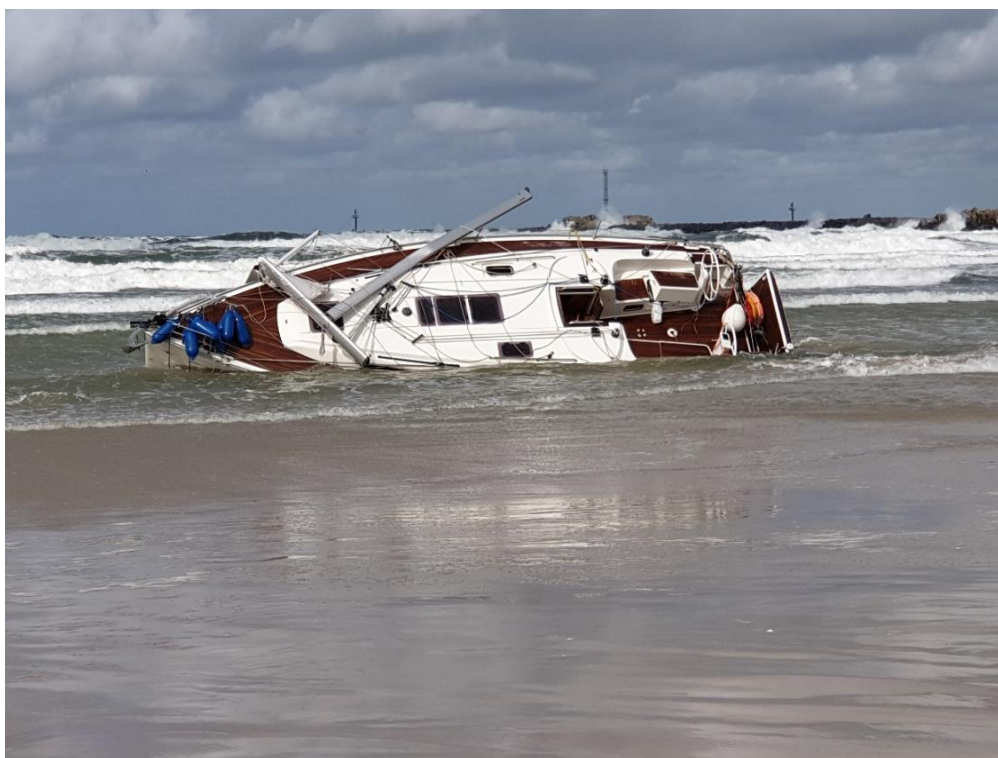
Zdjęcie nr 5. Jacht "Lilla W" na plaży 17 września

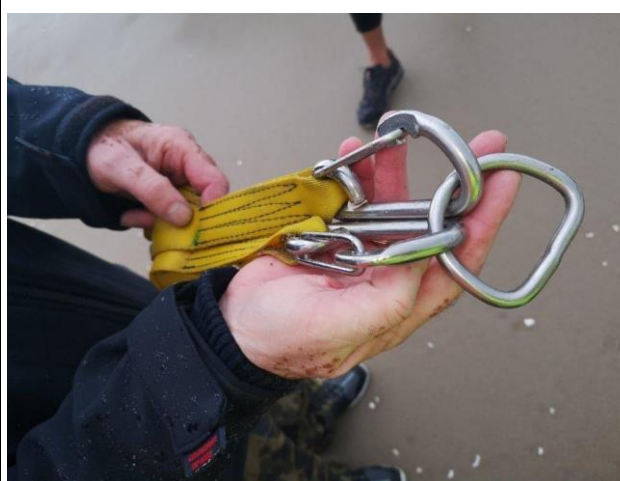
Zdjęcie nr 7. Ucho wyrwane z szelek A
(fot. Lars Krogius Baltic Ltd).

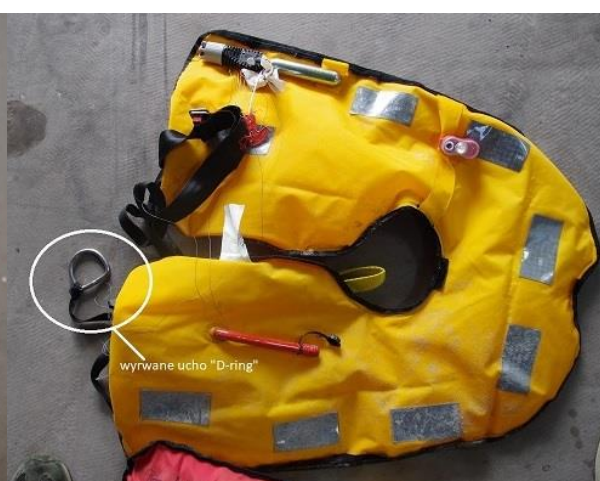
Zdjęcie nr 8. Ucho wyrwane z szelek B
(fot. PKBWM).

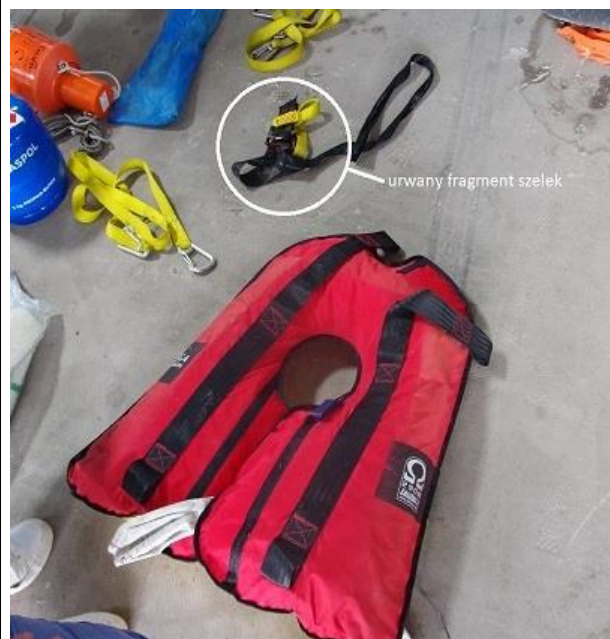
Zdjęcie nr 9. Urwany fragment szelek
(fot. PKBWM).

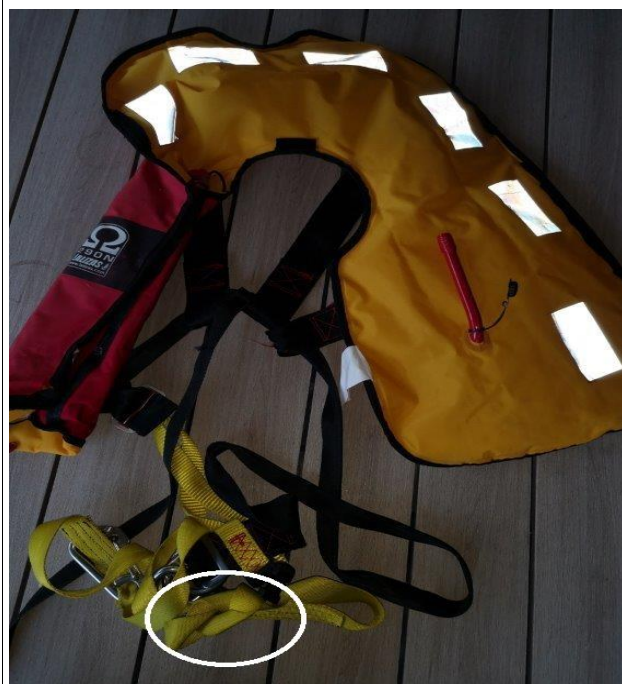
Zdjęcie nr 10. Wąs związany węzłem
(fot. Lars Krogius Baltic Ltd).

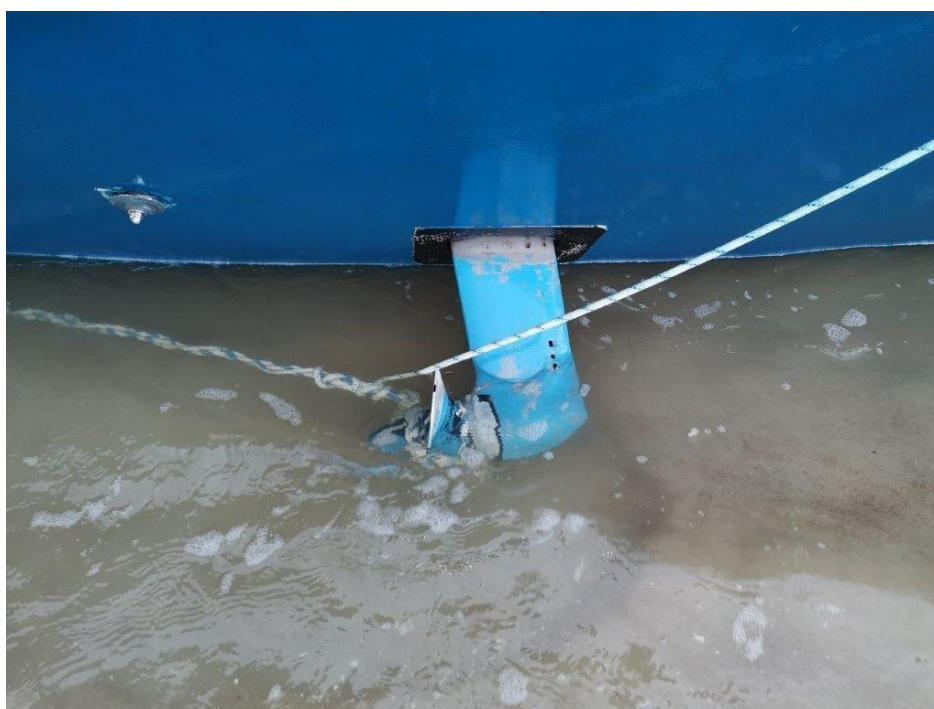
W trakcie manewru podejścia do człowieka za burtą, rozpoczętego przez II oficera po wypadnięciu kapitana, silnik uległ zatrzymaniu z powodu nawinięcia się na śrubę napędową lin takielunku ruchomego, które zabrała z kokpitu ta sama fala, która zabrała kapitana. Luźne końce szotów zwiniętych żagli były zawieszane na odpowiednich kabestanach jako luźne buchy, gotowe do użycia. Jacht był wyposażony fabrycznie w worki i schowki służące do zabezpieczenia luźnych lin przed porwaniem przez wiatr lub fale, ale działanie bardzo dużej fali mogło końcówki lin wysunąć z worków. Początkowo pewną osłonę dawała postawiona szprycbuda, ale fala zabrała również całą szprycbudę, wyrwijąc z łatwością rury stelaża z okuć mocujących je do dachu kabiny. Ciasno zamykane worki, trwale przymocowane do kadłuba, dają szansę na uniknięcie wypadnięcia znacznych odcinków luźnych lin za burtę, lecz w tym przypadku końcówki lin mogły być w pośpiechu niestarannie umieszczone w workach.

Zdjęcie nr 11. Liny takielunku ruchomego blokujące śrubę (fot. Lars Krogius Baltic Ltd).

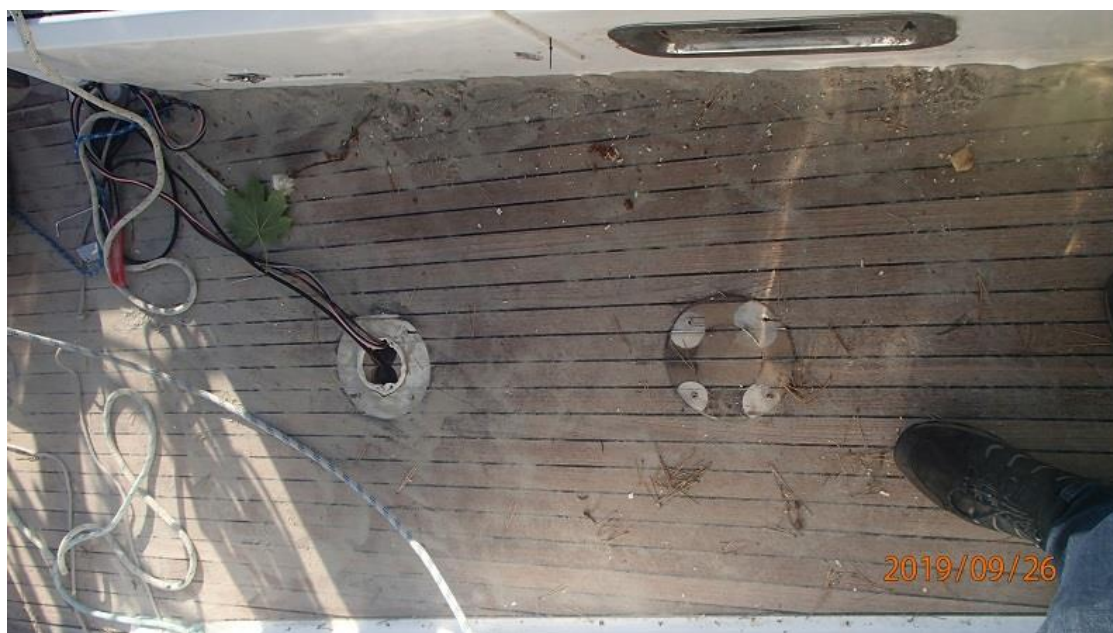
Stolik kokpitowy zamontowany centralnie wzdłuż kokpitu zbyt łatwo wyłamał się pod naporem kolejnych fal i załogi znajdującej się w kokpicie podczas gwałtownych przechyłów. W stoliku zamocowany był ploter nawigacyjny i kompas magnetyczny, osłonięty od góry pałąkiem z rury nierdzewnej. II oficer został zabrany za burtę przez falę, gdy był wpięty wążem uprząży bezpieczeństwa w pałąk osłaniający kompas. II oficer znalazł się w wodzie nie zaczepiony do jachtu, ale nie wiadomo, które elementy uprząży i/lub punktu mocowania nie wytrzymały szarpnięcia.

Zdjęcie nr 12. Ślady po wkrętach mocujących stolik kokpitowy (fot. M. Cesnauskis).

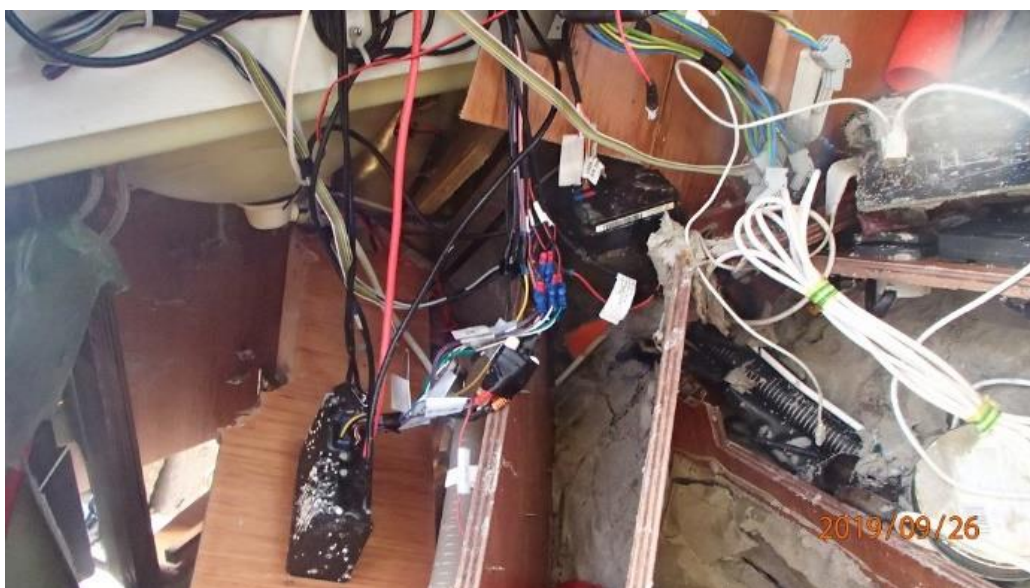
Za niemożnością nadania sygnału DSC Distress może przemawiać też fakt, że już pierwszy gwałtowny atak fali przybojowej i wypadnięcie za burtę dwóch osób był dla załogi szokiem i w takich warunkach trudno było działać racjonalnie, a na dodatek nadajnik UKF mógł już wtedy ulec uszkodzeniu, bo po następnych uderzeniach fali i na koniec wywrotce jachtu cały sprzęt radiowy i nawigacyjny uległ zupełnej destrukcji, co widać na poniższym zdjęciu.

Zdjęcie nr 13. Stanowisko radiowo-nawigacyjne po wypadku.

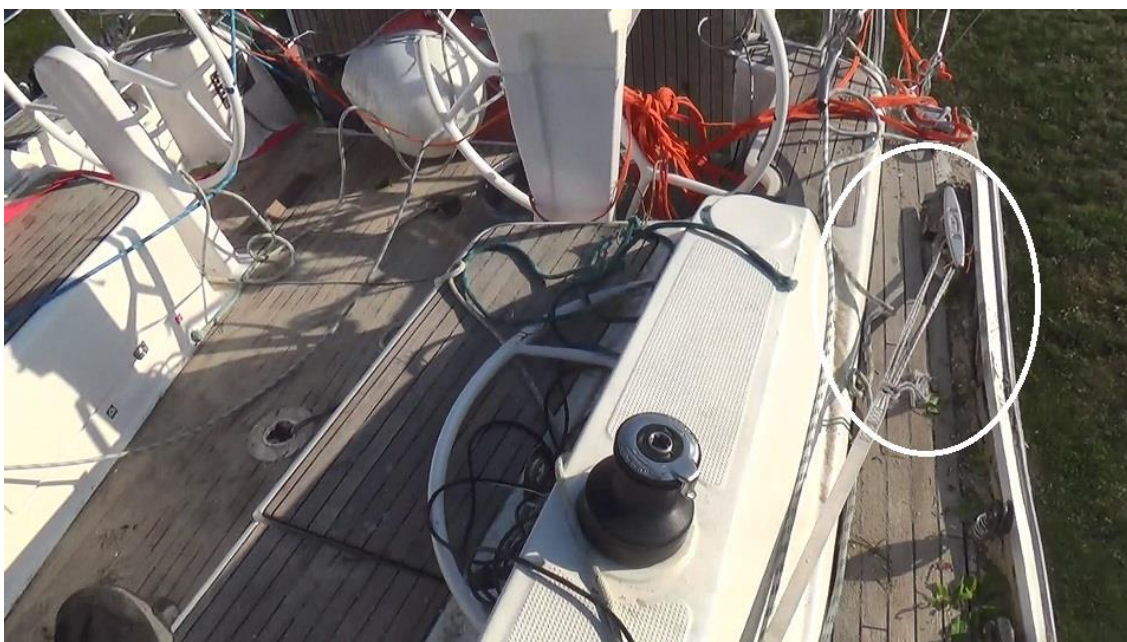
2. Wątpliwości budzi sposób mocowania lin bezpieczeństwa (*jackstays*) prowadzonych na pokładzie od dziobu do rufy. O ile wytrzymałość samej plecionki, użytej zamiast linki stalowej nie budzi zastrzeżeń, to użycie potrójnie złożonej (zawiązanej węzłem) linki syntetycznej 3-4 mm zamiast odpowiedniej szekli lub haka może nie być wystarczające, a na pewno znacznie obniża wytrzymałość całości. Według np. przepisów *World Sailing* dla jachtów regatowych wymaga się tu użycia lin stalowych 1x19 o średnicy co najmniej 5 mm lub równoważnych. Według tych samych przepisów, stropik z linki syntetycznej może być użyty do zamocowania napiętej linki sztormrelingu, o ile długość stropiku nie przekracza 10 cm i jest on odpowiednio często wymieniany.

Zdjęcie nr 14. Mocowanie liny bezpieczeństwa na rufie (fot. M. Cesnauskis).

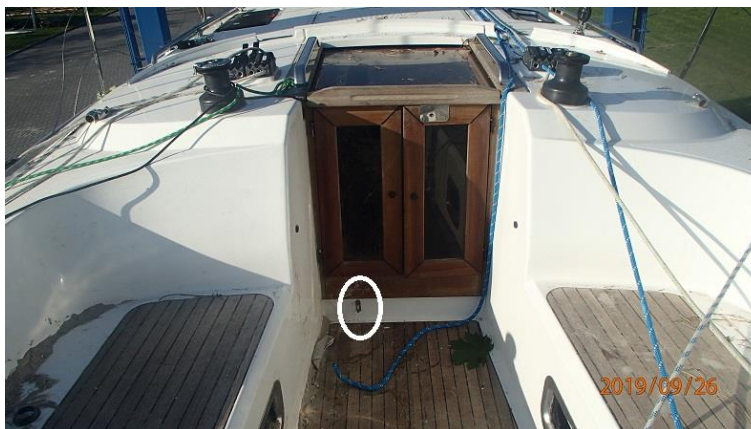
Zdjęcie nr 15. Ucho do szelek np. dla przekraczających zejściówkę
(fot. M. Cesnauskis)
