PAŃSTWOWA KOMISJA BADANIA
WYPADKÓW MORSKICH

RAPORT TYMCZASOWY

Jacht żaglowy „Lilla W”

**Wyrzucenie jachtu na plażę po wywrocie
na podejściu do portu Kłajpeda
w dniu 15 września 2019 r.**

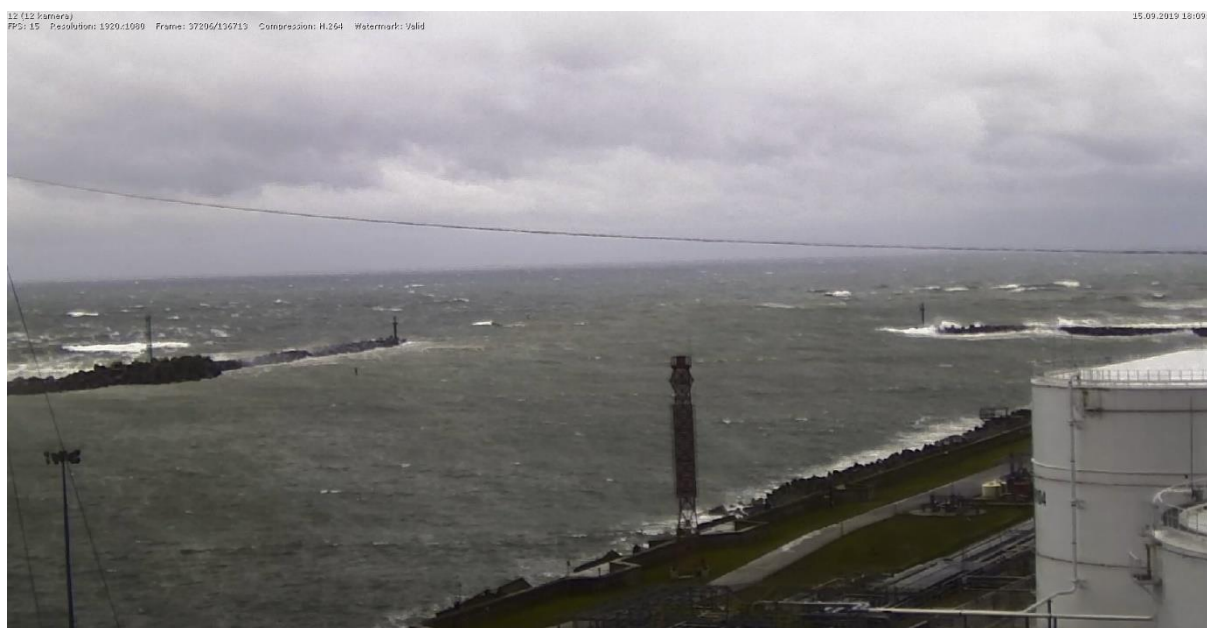
Zdjęcie nr 2. Obraz kamery monitoringu z godz. 18:09 LT (EEST).

Zdjęcie nr 2 powyżej ilustruje widok w linii nabieżnika wejściowego (widoczna przednia stawa) w czasie bliskim momentu uderzenia w jacht pierwszej fali. Jacht (i miejsce wypadku) znajduje się na lewo – na południe.

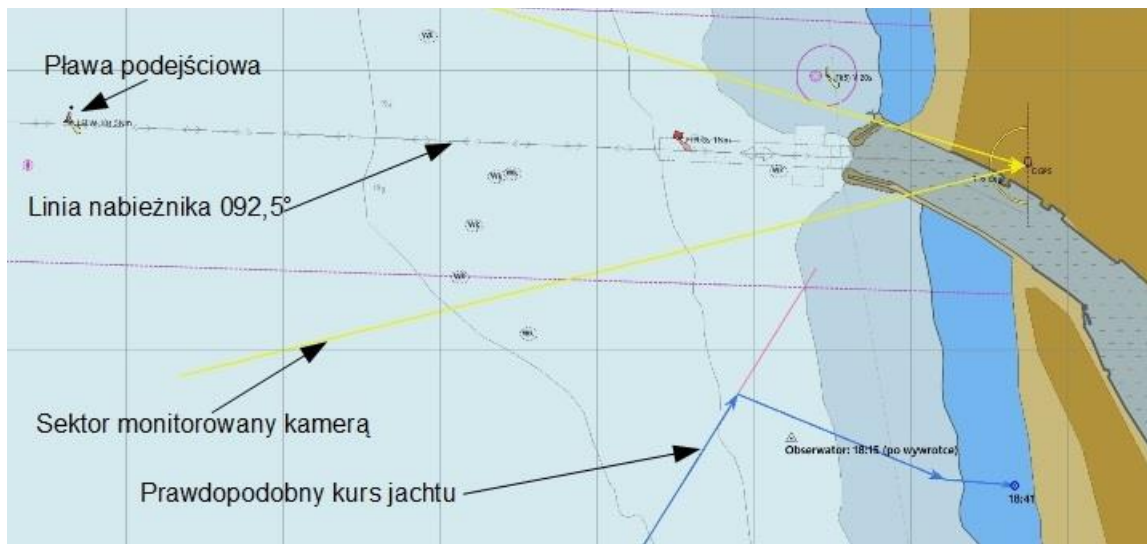
Rysunek 2. Podejście jachtu „Lilla W” do portu w Kłajpedzie na mapie ENC S-57.

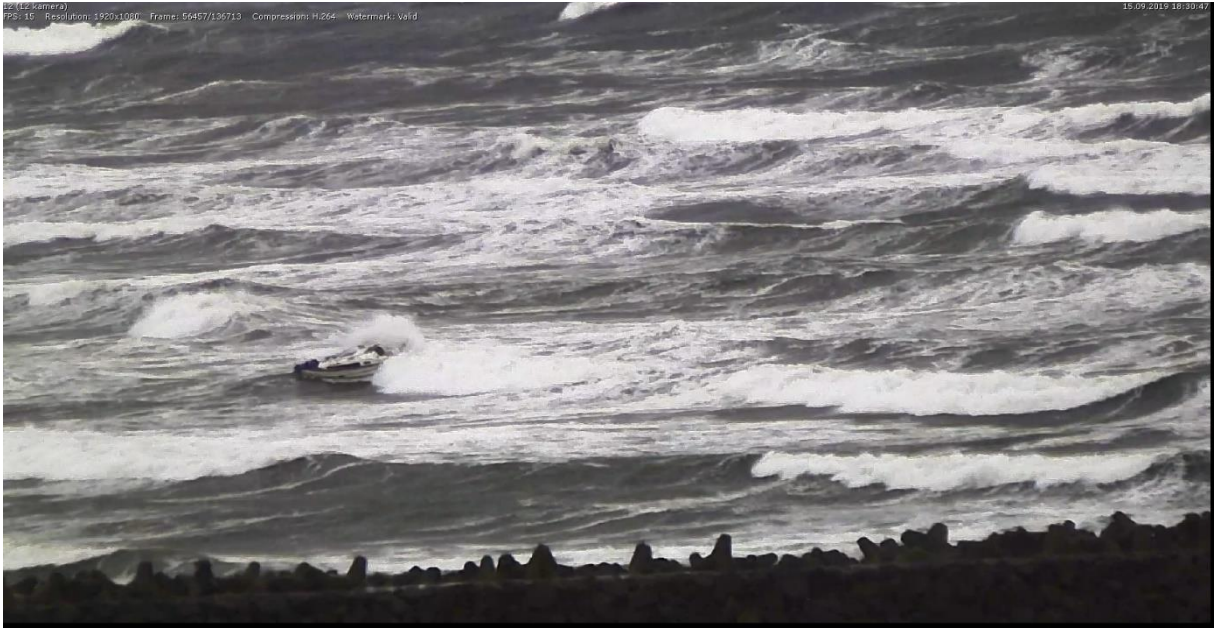
O godz. 18:28 operator kamery monitoringu wejścia do portu odebrał powiadomienie o zdarzeniu i rozpoczął poszukiwanie miejsca zdarzenia. Kamera, stale skierowana na wejście w linii nabieżnika, dotąd nie objęła zbliżającego się jachtu. Od godz. 18:29 kamera zaczęła rejestrować obraz pozbawionego masztu jachtu i ludzi w wodzie.

Zdjęcie nr 3. Obraz z kamery monitoringu z godz. 18:30 LT (EEST).

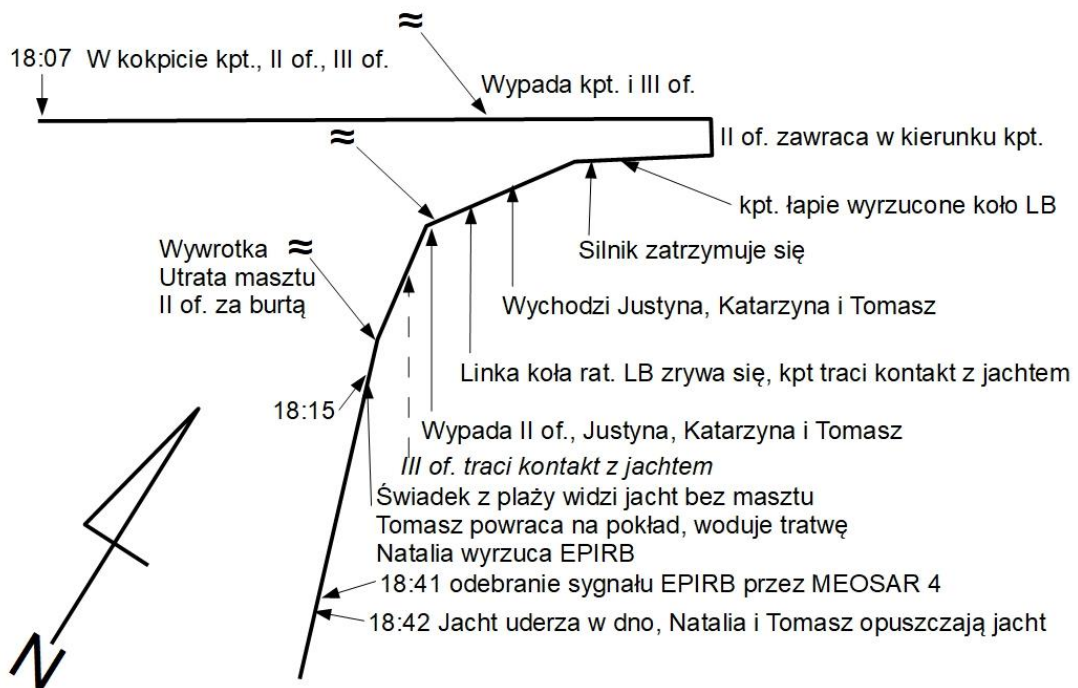
Rysunek 3. Chronologia zdarzeń w trakcie wypadku.

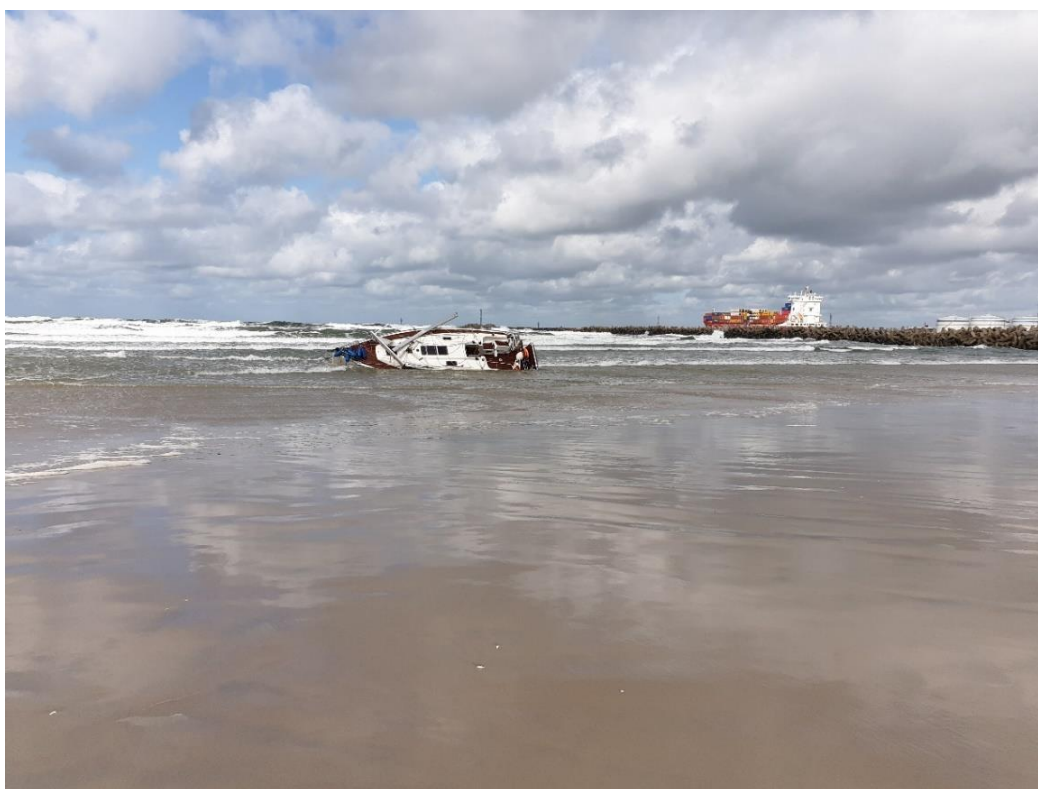
Zdjęcie nr 4. Jacht "Lilla W" na plaży 17 września z widocznym falochronem.

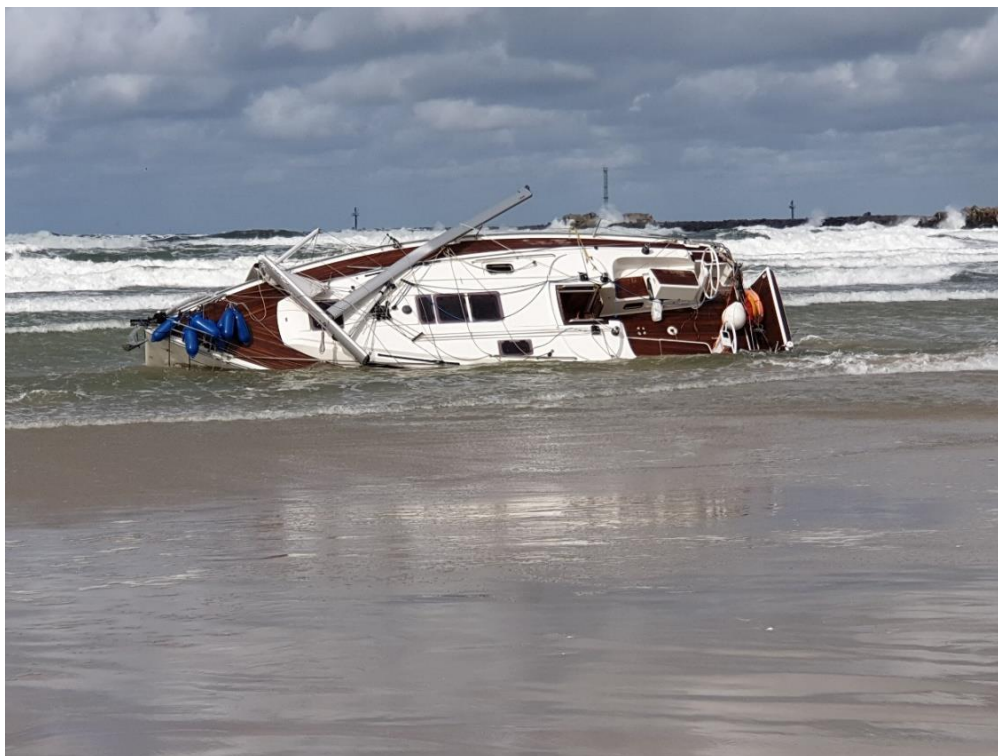
Zdjęcie nr 5. Jacht "Lilla W" na plaży 17 września
