**Ultralengvojo orlaivio „VL-3 Evolution“,
nacionalinis ir registracijos ženklai LY-VLA,
avarijos, įvykusios
2014 m. balandžio 19 d.
Madžiūnų miško kvartale Nr. 396, Madžiūnų k.,
Paluknio sen., Trakų raj., Vilniaus apskr.,**

GALUTINĖ ATASKAITA

Transporto
avarijų ir
incidentų
tyrimo skyrius

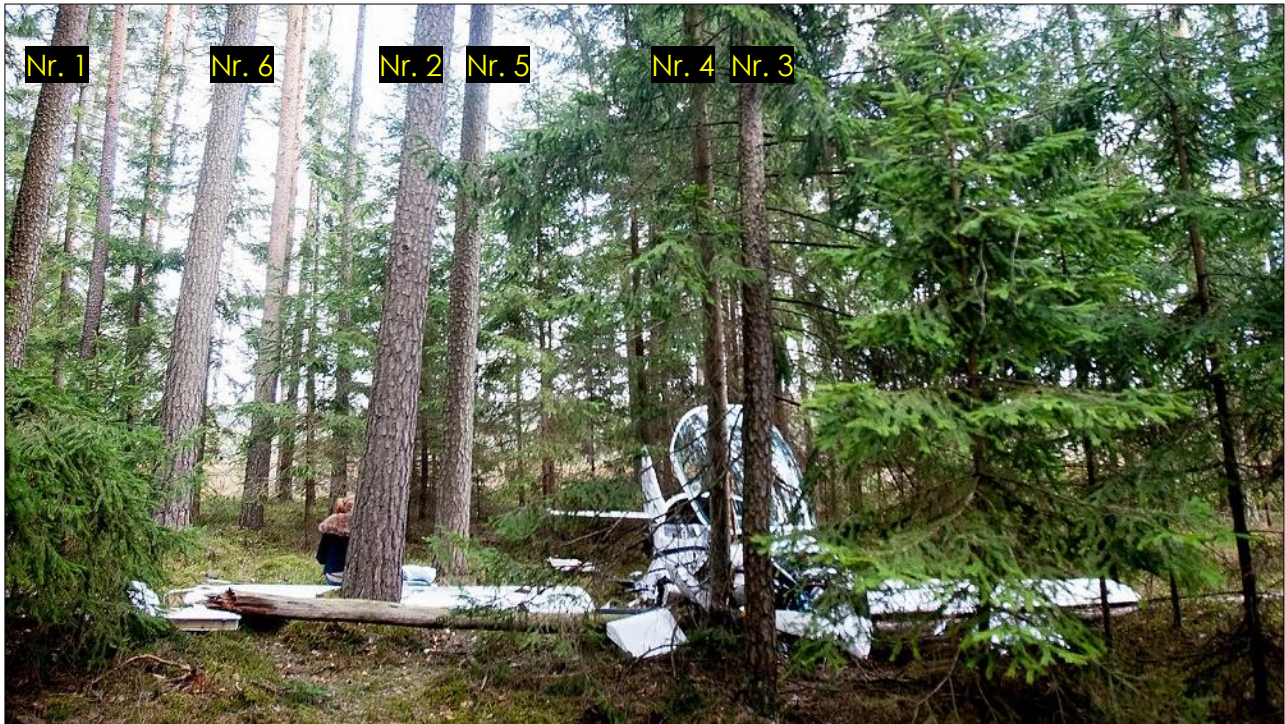
7 pav. Ultralengvasis orlaivis „VL-3 Evolution“ avarijos vietoje

Ultralengvasis orlaivis „VL-3 Evolution“ buvo rastas Madžiūnų miško kvartale Nr. 396, Madžiūnų kaime, Paluknio seniūnijoje, Trakų rajone, Vilniaus apskrityje (7 pav.). Jis buvo apie 4410 m nuo aerodromo, apie 160 m nuo lauko ir apie 8 m nuo miško kvartalinės linijos. Ultralengvasis orlaivis gulėjo liemens apatine puse ant žemės.

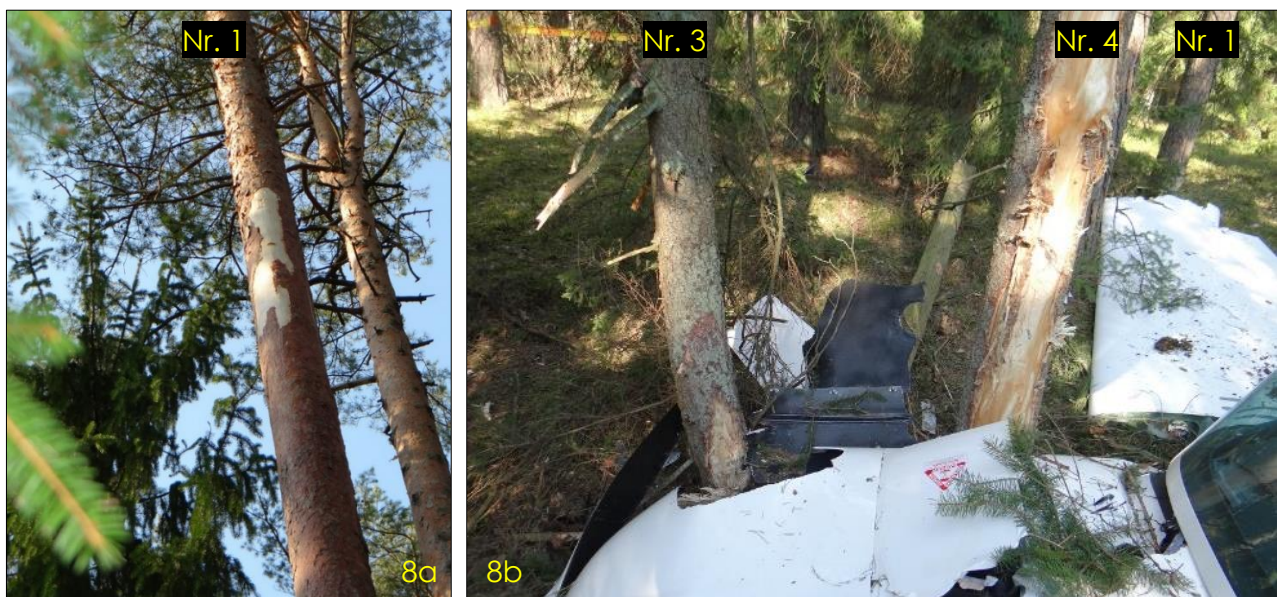
8a–8b pav. Nudrėksta žievė nuo pušų kamienų

Ultralengvojo orlaivio avarijos vietoje pastebėta, kad pušies Nr. 1 kamieno žievė nudrėksta 8–10 m aukštyje (8a pav.). Pušies Nr. 4 kamieno žievė nudrėksta 1,8 m aukštyje iki pat žemės (8b pav.), o pušies Nr. 2 kamieno žievė nudrėksta 0,7 m aukštyje iki pat žemės. Pušies Nr. 3 šakos nulaužtos 1,7 m aukštyje iki pat žemės, o žievė nudrėksta 0,3 m aukštyje iki pat žemės (8b pav.).

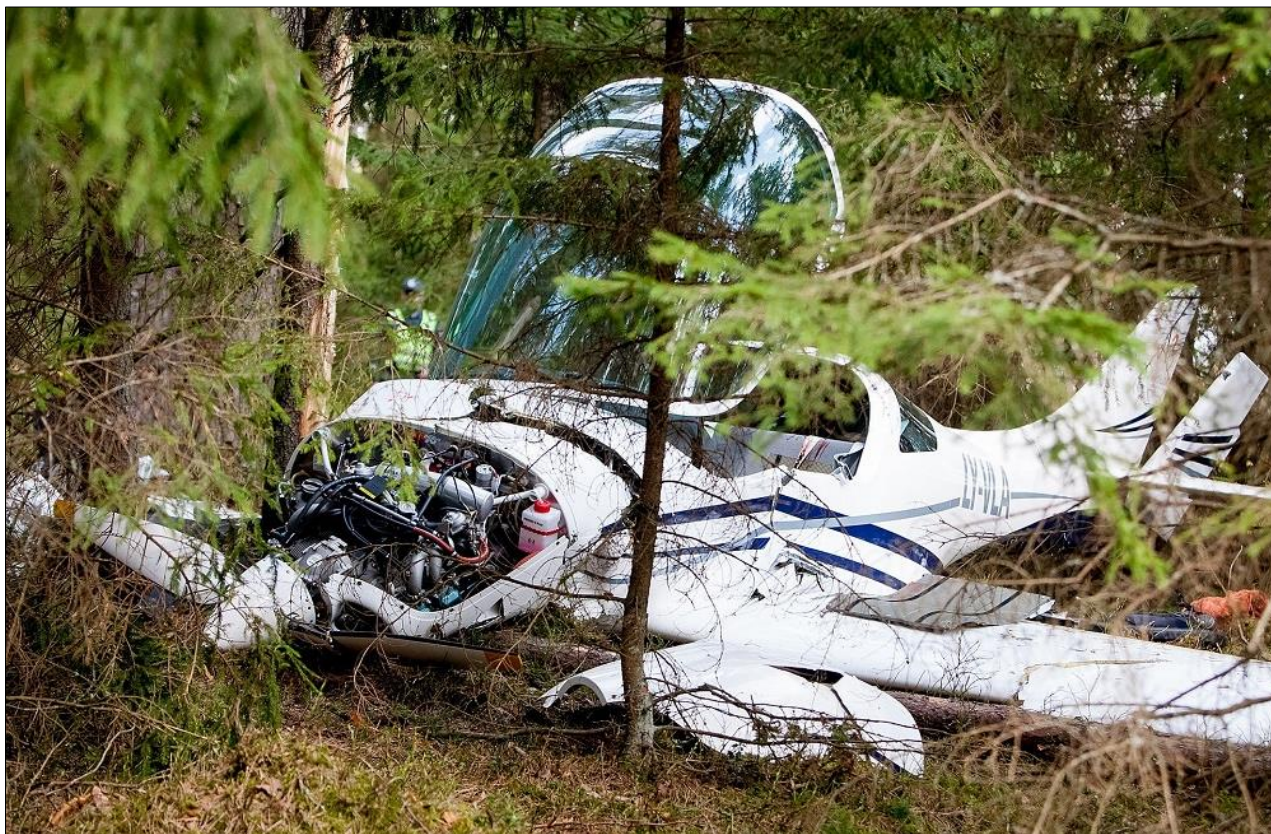
9 pav. Ultralengvasis orlaivis „VL-3 Evolution“ avarijos vietoje

Priekinė ultralengvojo orlaivio liemens dalis buvo greta pušų Nr. 3 ir Nr. 4 (8b–9 pav.). Tarp jų gulėjo anksčiau nuvirtusio medžio kamienas, kuris atsidūrė po orlaivio varikliu. Visa viršutinė ultralengvojo orlaivio liemens dalis buvo įtrūkusi iškart už ugniasienės. Kairioji liemens pusė buvo įtrūkusi ties sparno lonžeronu. Daug įtrūkimų buvo matyti priekinėje liemens dalyje, kuria remdamasis orlaivis gulėjo ant žemės įvykio vietoje. Liemens galinė dalis buvo įtrūkusi ties viduriu tarp kabinos ir kilio bei ties kilio pradžia. Įtrūkimai buvo matomi abiejose liemens pusėse.

Variklio tvirtinimo rėmas buvo deformuotas palenkiant žemyn ir į dešinę. Deformuota variklio oro paėmimo dėžė, karbiuratorių tvirtinimo gembės, sulankstyti dujų išmetimo sistemos vamzdžiai ir duslintuvai, sudaužyti viršutinis ir apatinis variklio gaubtai, pažeista ugniasienė. Nepažeistoje dalyje variklio gaubtai laikėsi ant savo tvirtinimo mazgų. Apdaužytas propelerio aptakas. Viena propelerio mentė lūžusi netoli šaknies, kitoje mentėje – nedideli priekinės briaunos pažeidimai (9 pav.).

Vizualiai nenukentėjo stabilizatorius (9 pav.). Krypties ir aukščio vairų valdymo sistemos veikė. Aukščio vairo trimėris buvo labai nedaug atlenktas į viršų. Vizualiai nenukentėjo ir kilis, tačiau krypties vairas nušoko nuo viršutinio pakabinimo mazgo ir liko kaboti tik ant apatinio mazgo.

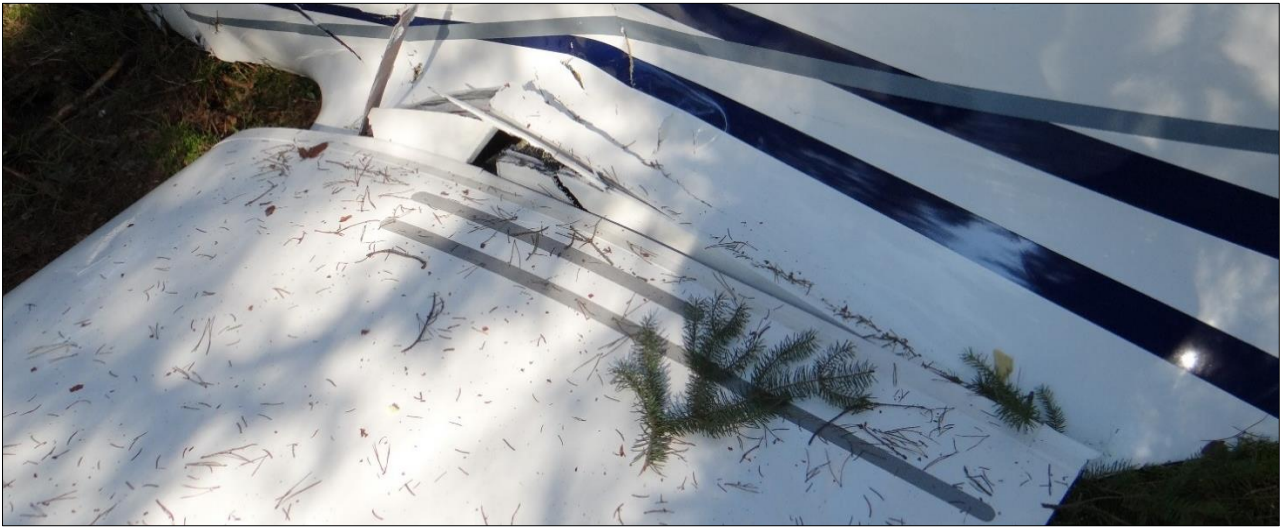
10 pav. Pasislinkęs kairysis sparnas

Kairysis sparnas liko sujungtas su liemeniu, bet kelis centimetrus pasislinko į priekį ir į viršų, taip lonžerono vietoje išlaužė sparno ir liemens sujungimo aptaką (9–10 pav.). Keliose vietose įtrūko kairiojo sparno apsiuvos kevalai. Ties kairiojo sparno ir liemens sujungimo vieta nulūžo kairiojo elerono valdymo traukė.

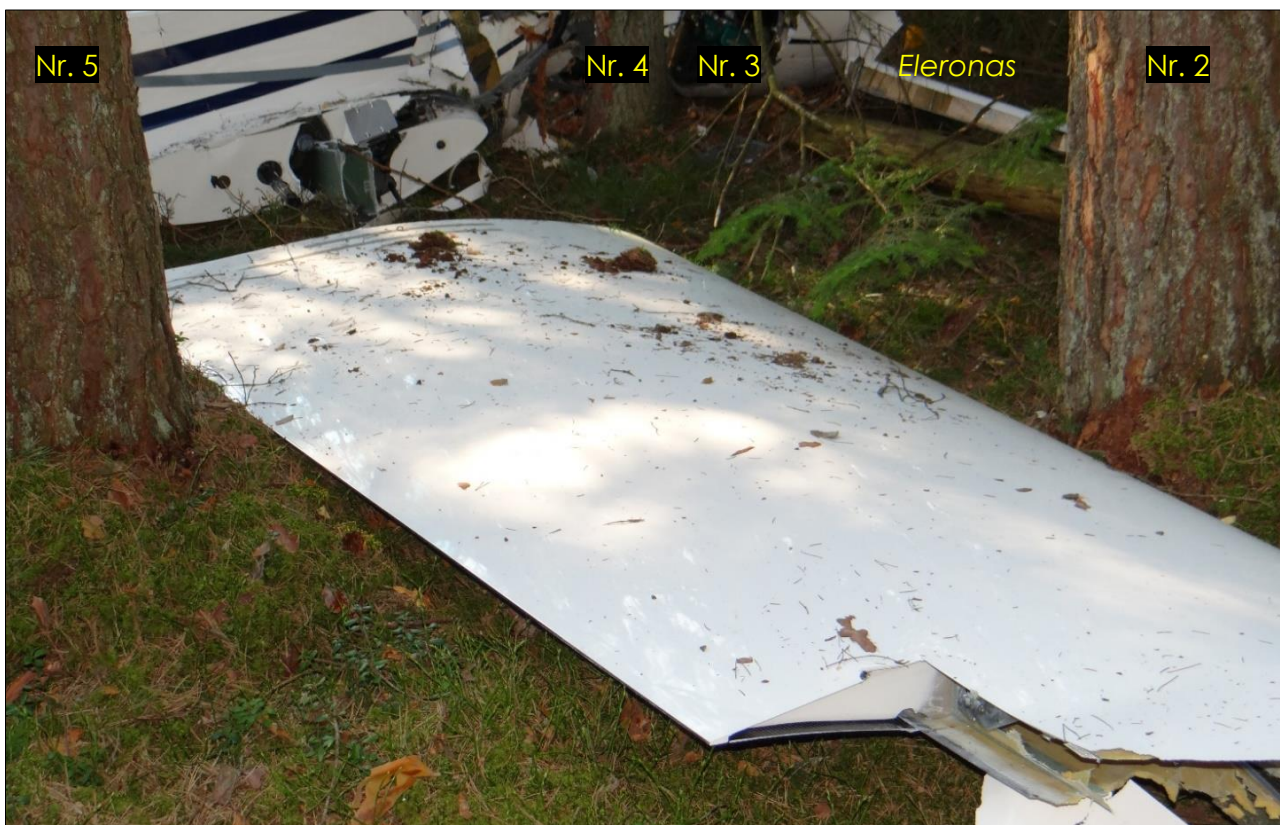
11 pav. Atsiskyręs dešinysis sparnas, gulintis tarp pušų kamienų

Dešinysis sparnas atsiskyrė nuo orlaivio (11 pav.). Šio sparno lonžeronas nulūžo ties šaknine nerviūra. Pats lonžeronas iš dalies ištrauktas iš liemens, tačiau pajudinus judėjo nedaug, ištraukti nepavyko. Kairiojo ir dešiniojo lonžeronų galus tarpusavyje jungiantis pirštas išlaužtas su visomis įvorėmis ir iš dalies ištrauktas.

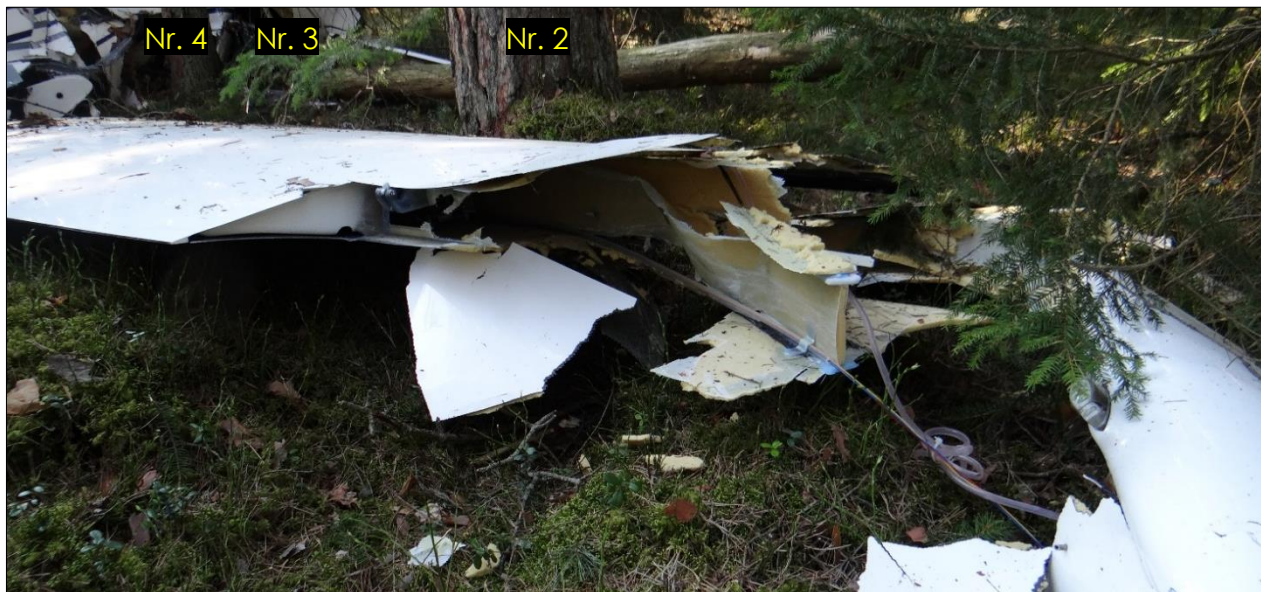
12 pav. Sutrupintas dešiniojo sparno galas

Sparno galas elerono vietoje sutrupėjo ir laikėsi tik ant laidų ir slėgio jutiklio vamzdelių (12 pav.). Dešiniojo sparno galo fragmentai išsibarstę kelių metrų spinduliu.

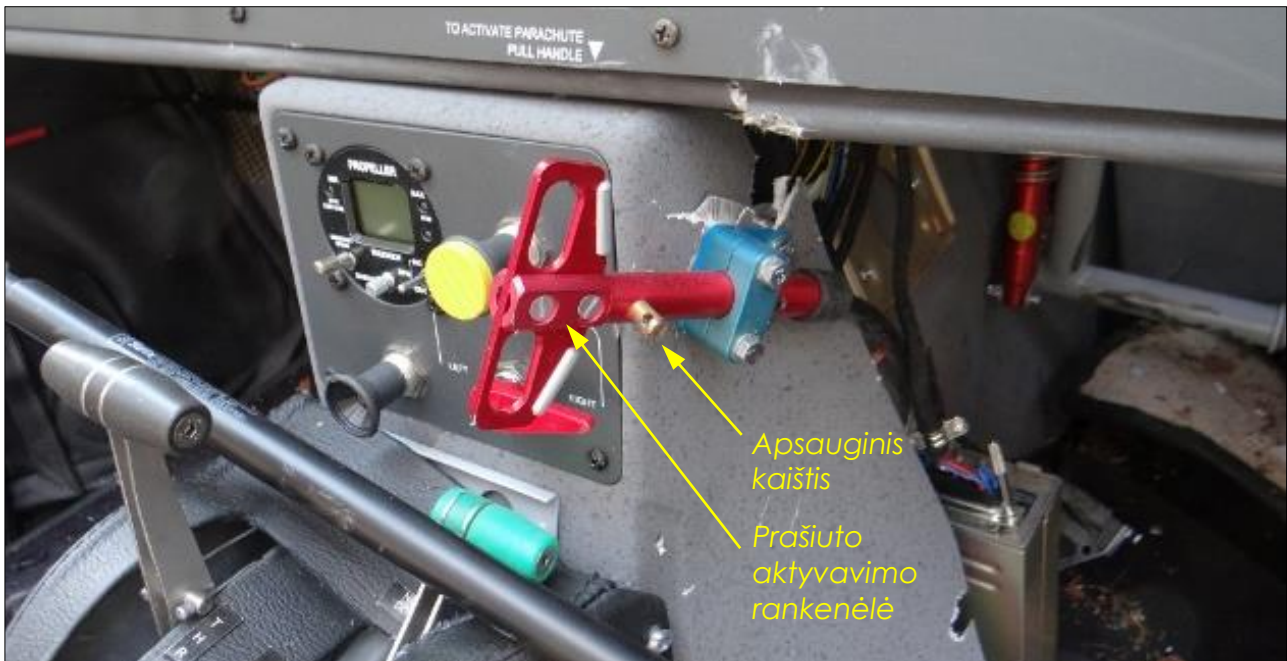
14 pav. Parašiuo aktyvavimo rankenėlė užblokuota apsauginiu kaiščiu

Apžiūrint ultralengvąjį orlaivį „VL-3 Evolution“ avarijos vietoje nustatyta, kad balistinės parašiutinės gelbėjimo sistemos aktyvavimo rankenėlė buvo užblokuota apsauginiu kaiščiu (14 pav.). Nutraukta apsauginio kaiščio kontrolinė vėliavėlė buvo rasta ant kabinos grindų šalia aktyvavimo rankenėlės. Kaištį su vėliavėle jungiantis žiedas ištiesintas. Kaiščio apžiūra parodė, kad jis sulenktas (15 pav.).
