LIETUVOS RESPUBLIKOS TEISINGUMO MINISTERIJA  
TRANSPORTO AVARIJŲ IR INCIDENTŲ TYRIMO SKYRIUS

Sklandytuvo „LAK-12 Lietuva“ (LY-GCW),  
išvilktu lėktuvu „PZL-104 Wilga-35A“ (LY-BHK),  
avarijos, įvykusios  
2018 m. gegužės 5 d.  
Pociūnų aerodrome, Prienų raj.,

## **SAUGOS TYRIMO ATASKAITA**

Nr. (A-18/04) 1A-45  
2020 m. kovo 5 d.

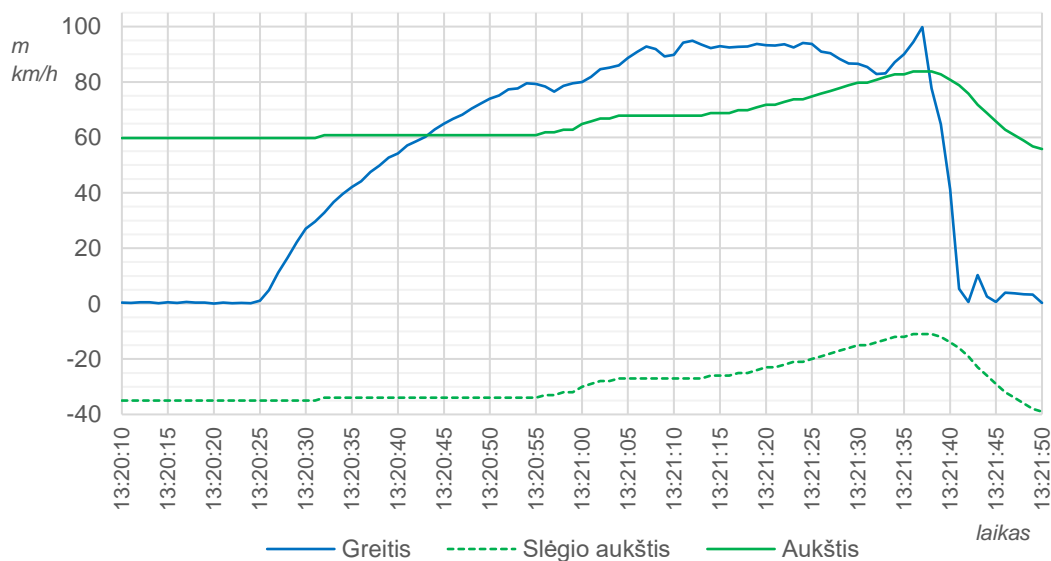
5 pav. Sklandytuvo aukščio ir greičio duomenys

5 pav. mėlyna ištisinė linija rodo sklandytuvo greitį kilometrais per valandą, o žalia brūkšninė linija – sklandytuvo slėgio aukštį metrais. Horizontali grafiko ašis žymi vietos laiką. Vertikali grafiko ašis nurodo sklandytuvo aukštį metrais ir greitį kilometrais per valandą.

Savirašio įrašytos slėgio aukščio reikšmės yra neigiamos, nes savirašis aukštesnį nei Tarptautinės standartinės atmosferos (toliau – TSA) slėgį interpretuoja kaip žemesnį aukštį (naudojamasi atvirkštiniu slėgio ir aukščio ryšiu). Norint nustatyti sklandytuvo aukštį reikia įvertinti susidariusias paklaidas.

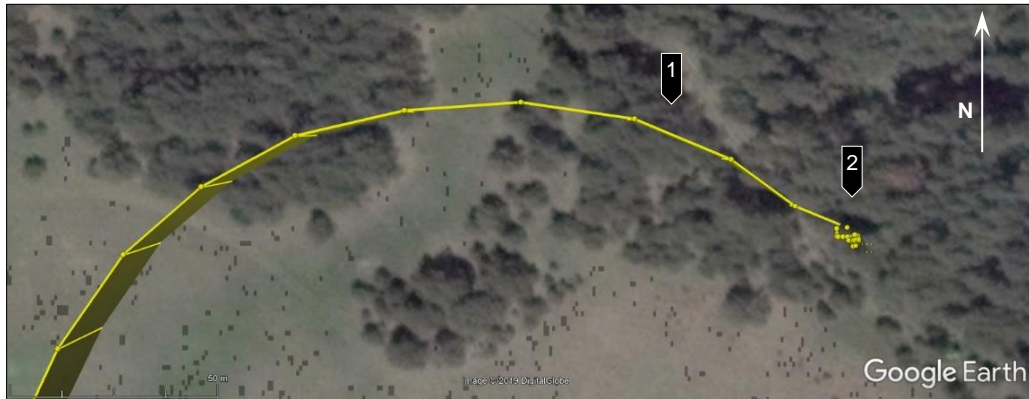
8 pav. Sklandytuvo avarijos vieta (Google Earth)

Sklandytuvą nukrito šiaurinėje Pociūnų aerodromo pusėje 160 m atstumu į šiaurę nuo gruntinio kilimo ir tūpimo tako Nr. 18 pradžios (2 taškas, 8 pav.; 1 pav.). Avarijos vietoje augusios pušys buvo dviejų dešimčių metrų aukščio. 26 metrų atstumu nuo sklandytuvo nuolaužų (2 taškas, 8 pav.) ir 9 metrų atstumu nuo miško kelio vidurio esančių pušų viršūnės ir viršutinės šakos buvo nulaužtos (1 taškas, 8 pav.).

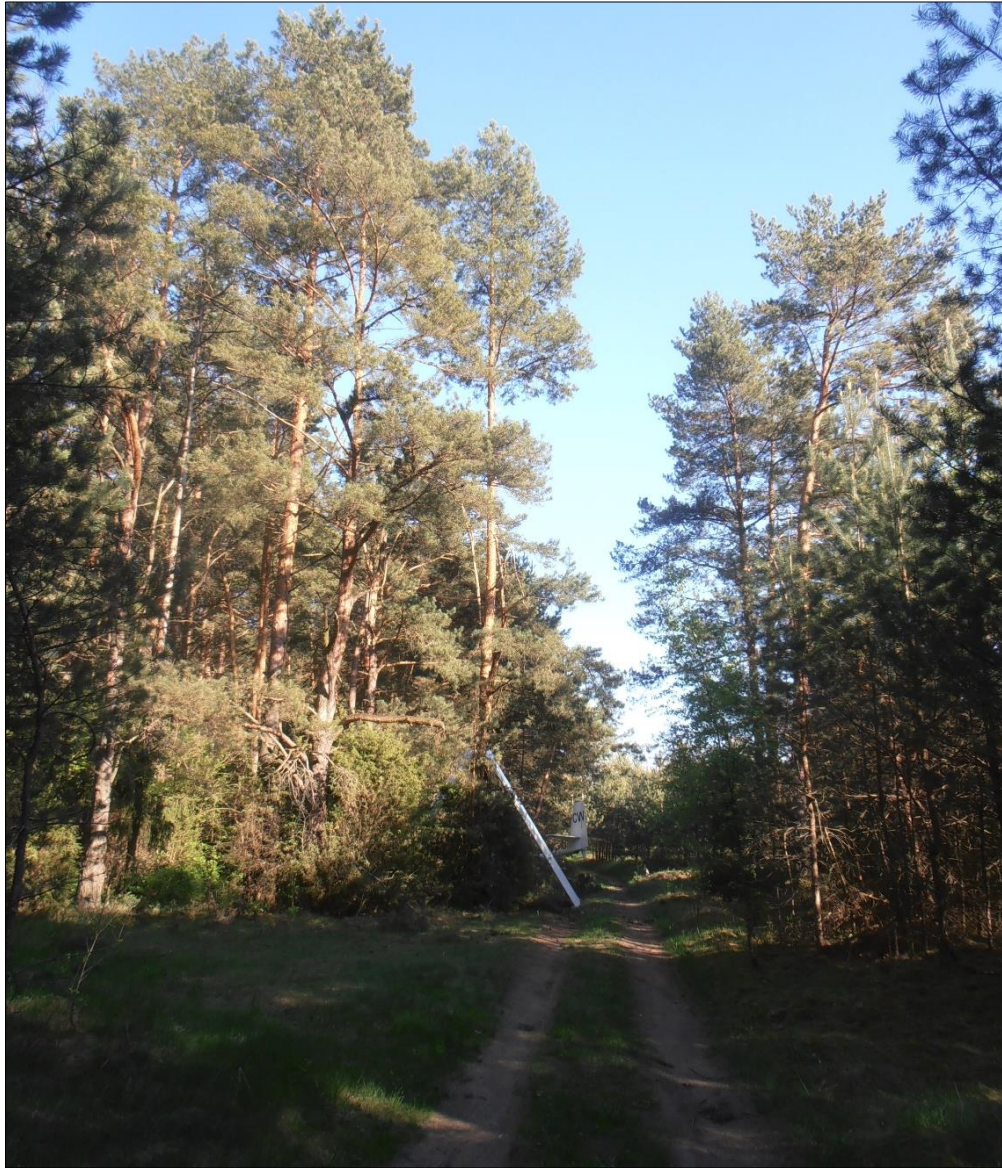
9 pav. Sklandytuvo nuolaužos avarijos vietoje

Kairioji sparno pusė lūžo lonžerono šakninėje dalyje ties nerviūra prie sparno pusių sujungimo mazgo ir atsiskyrė nuo sklandytuvo. Elerono ir užsparnio sandūros vietoje kairioji sparno pusė buvo perlūžusi ir įstrigusi tarp dviejų pušų 11 m atstumu nuo sklandytuvo liemens (9 pav.). Vienos pušies kamieno žievė nudrėksta 12 m aukštyje, o šakos nulaužytos iki tos vietos, kur įstrigo kairioji sparno pusė (9 pav.). Tiek eleronas, tiek užsparnis liko ten, kur buvo pritvirtinti, tačiau lūžę ties sparno lūžio vieta. Elerono ir užsparnio valdymo traukės buvo ištrauktos, o svirtelės sulūžusios. Keliose kairiosios sparno pusės vietose buvo matyti pažeista priekinė briauna, suglamžyta danga ir per klijavimo siūlę atsiskyrusios viršutinė ir apatinė sparno pusės.

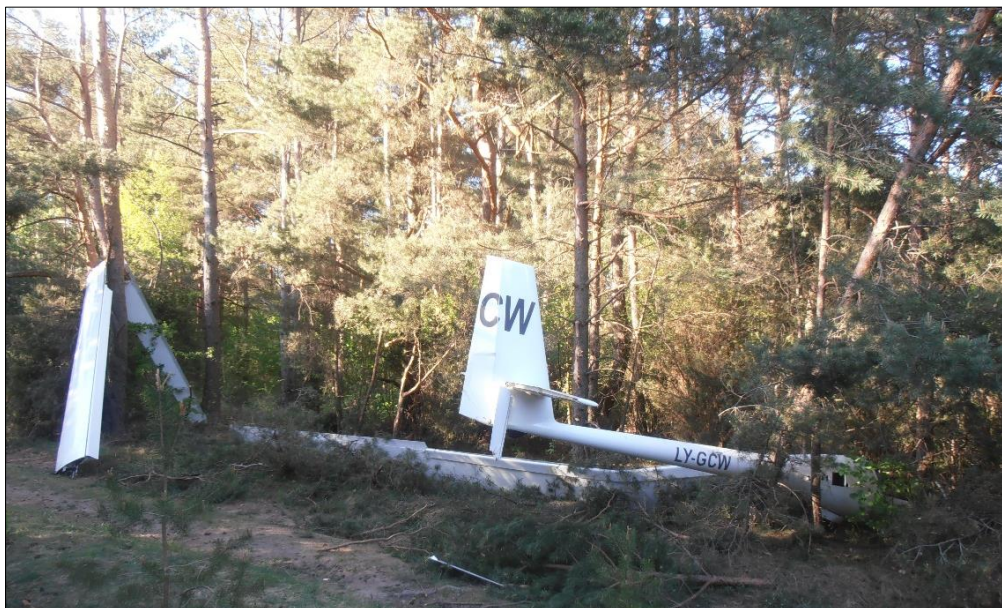
10 pav. Sklandytuvo nuolaužos avarijos vietoje

Liemens galinė dalis vizualiai nepažeista (10 pav.). Kairioji stabilizatoriaus pusė ir aukščio vairas vizualiai nepažeisti. Dešinioji stabilizatoriaus pusė lūžo ties šaknine ir centrine dalimis. Aukščio vairas nulūžo ties viduriu ir laikėsi tik ant valdymo traukės. Kylis vizualiai nepažeistas. Posūkio vairas liko tvirtinimo vietoje, bet keliose vietose suknežintas ir prie galinės briaunos atsiklijavęs per siūlę.

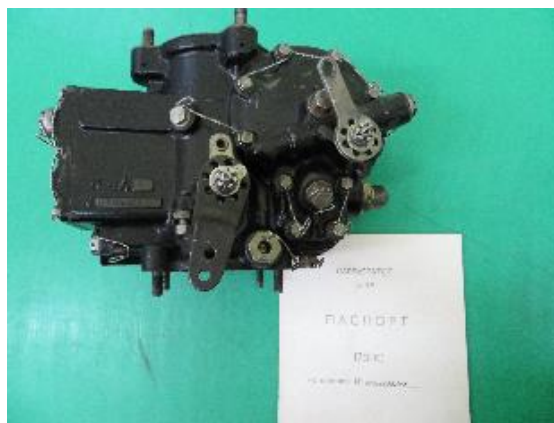
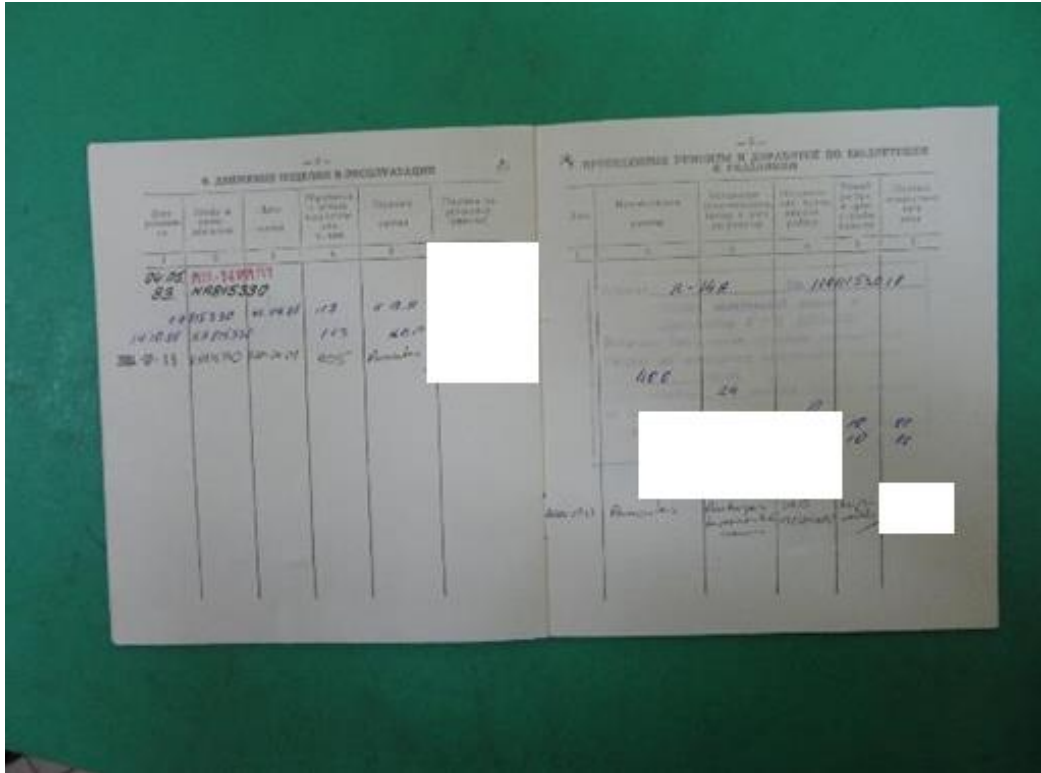
1. After review of the carburetor records (Fig. 2. and Fig. 3.) it was determined that:
  - on 04.05.1983 the carburetor was installed on the AI-14RA engine (No KA815330) with the allowable operating time defined to 800 hrs;
  - on 14.10.1988, after 113 operating hours an overhaul was performed and 400 h time between overhaul was defined;
  - on 01.04.2004, after 905 working hours of the engine, the carburetor was removed from the engine;
  - on 13.07.2004 a handwritten note was made that the carburetor overhaul was affected by the T14 – Termikas company, with no definition of the time between overhaul.

*Note: the documentation shows that the time between overhaul for the carburetor was significantly exceeded. The time between overhaul after last installation of the carburetor on the engine was not determined. The entries in the record of the carburetor show that its total operating time should have not exceed 513 hours.*

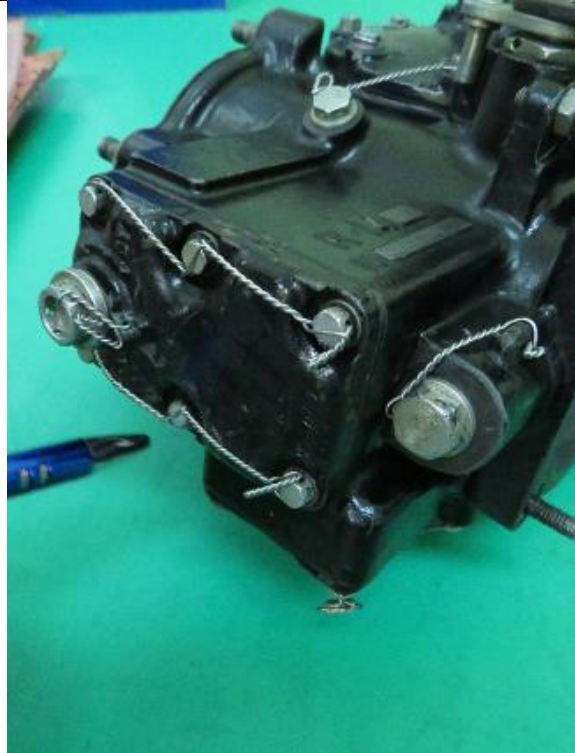
The seal on linkage lid (No. 173103) - missing  
Fig. 5.

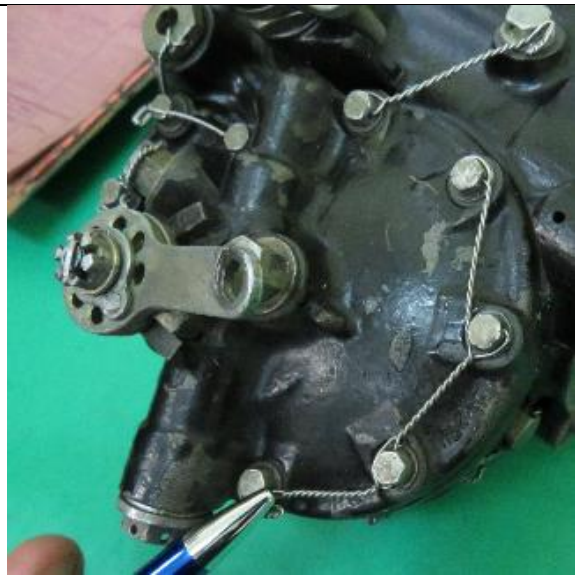
The seal on the diaphragm mechanism lid  
(No. 173 012-2) - missing  
Fig. 6.

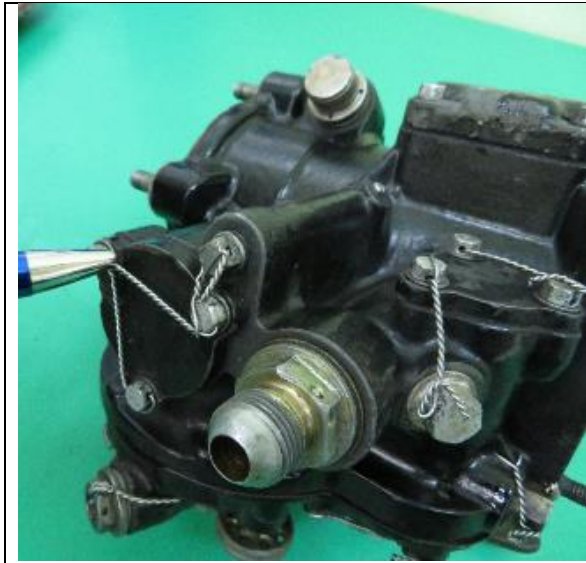
The seal on the accelerating pump lid (No. 173102) – missing;  
Fig. 7.

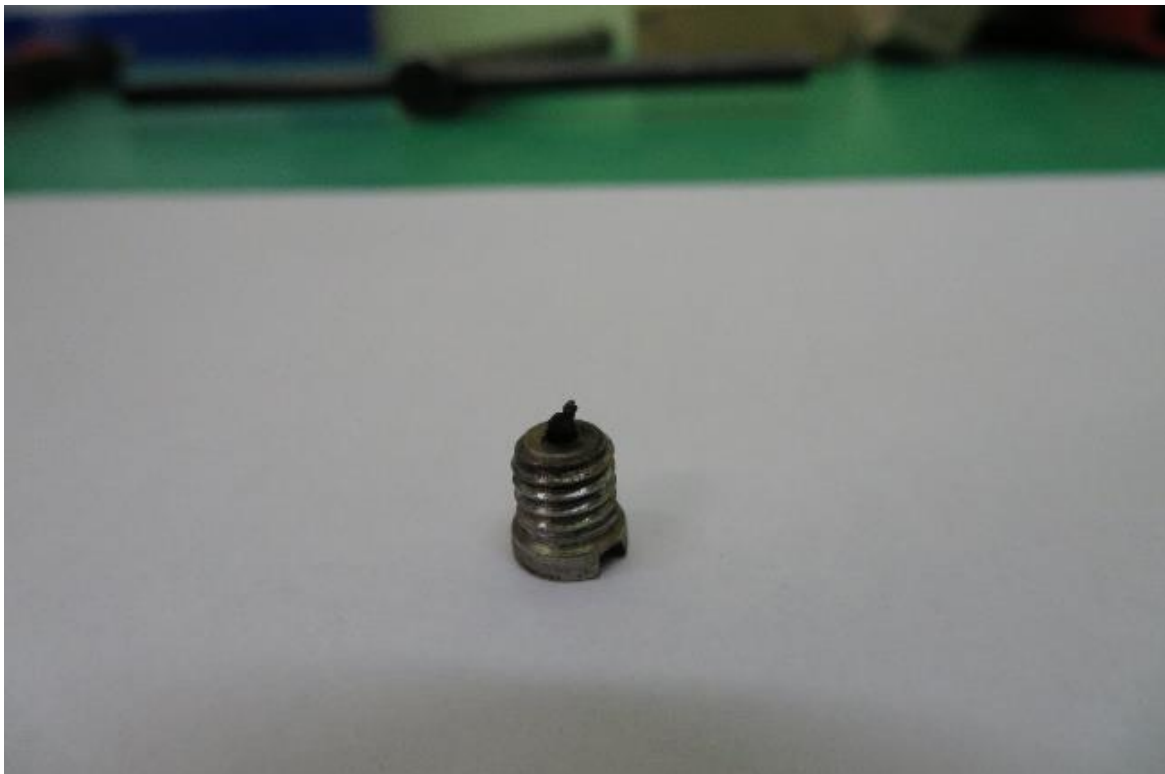
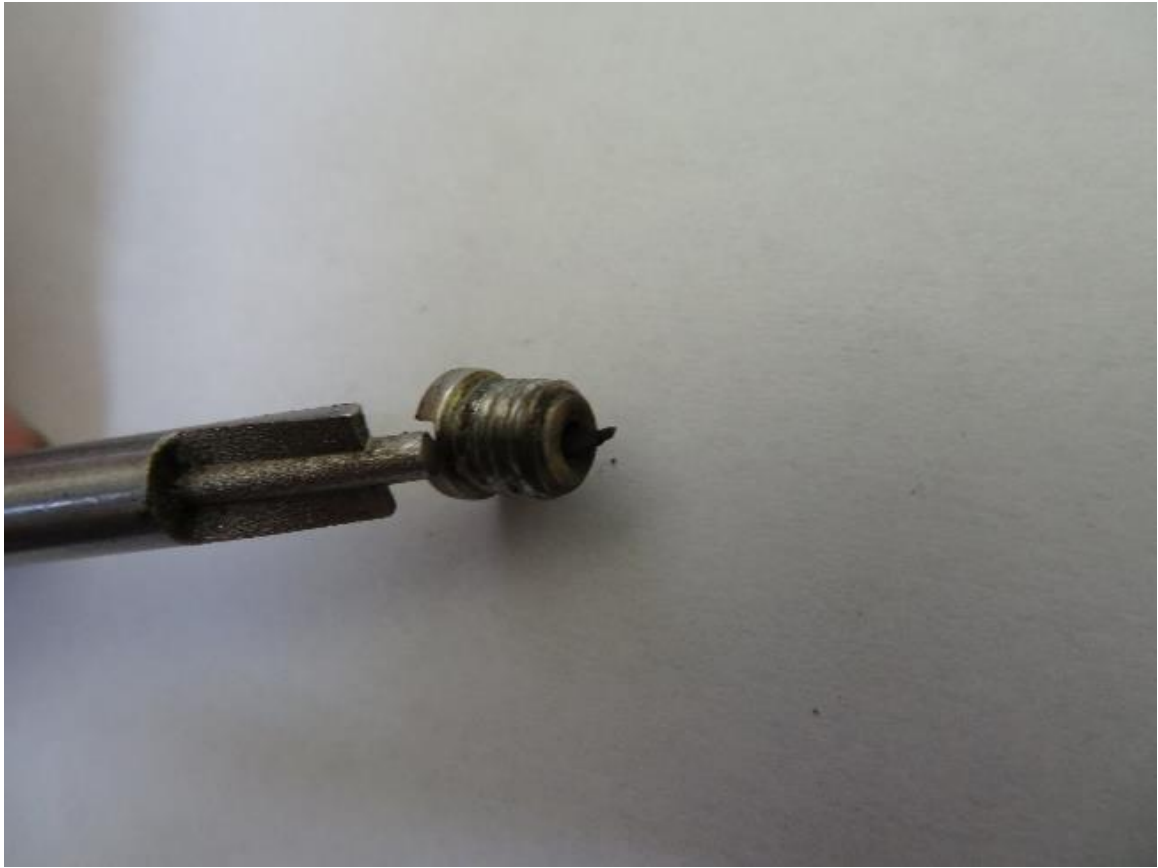
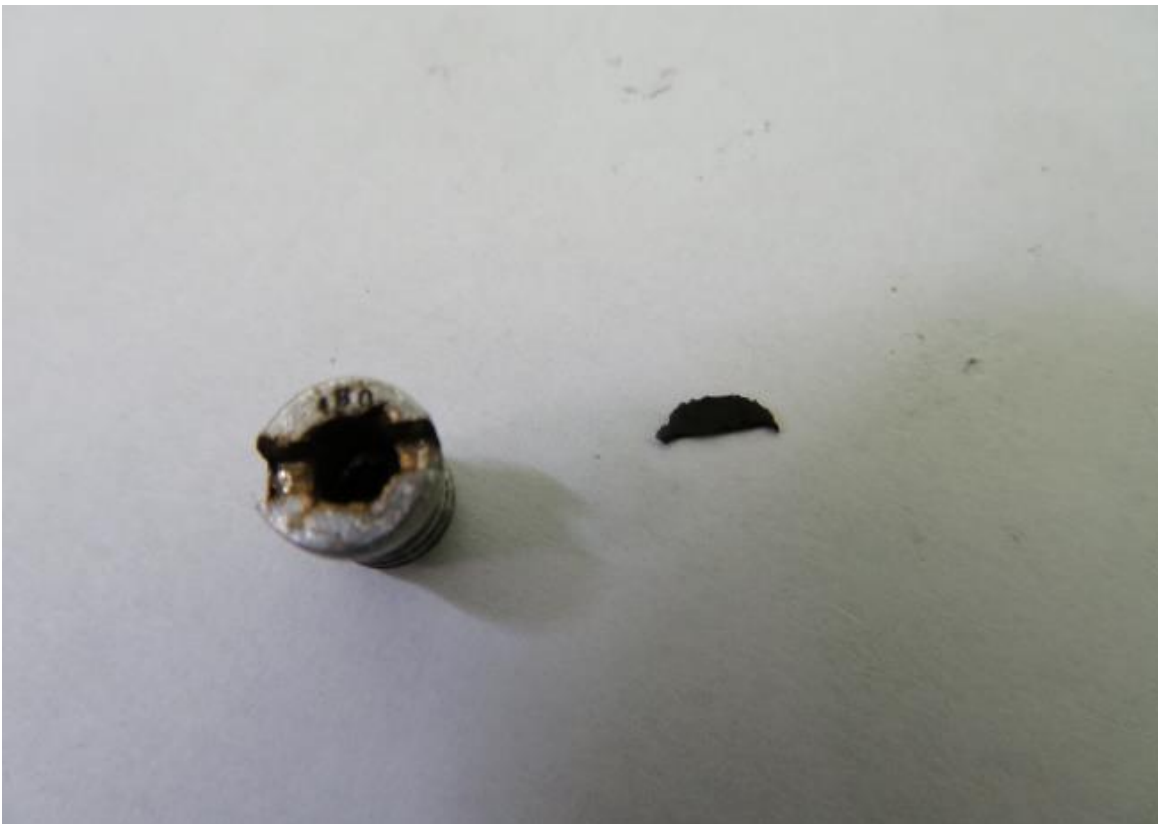
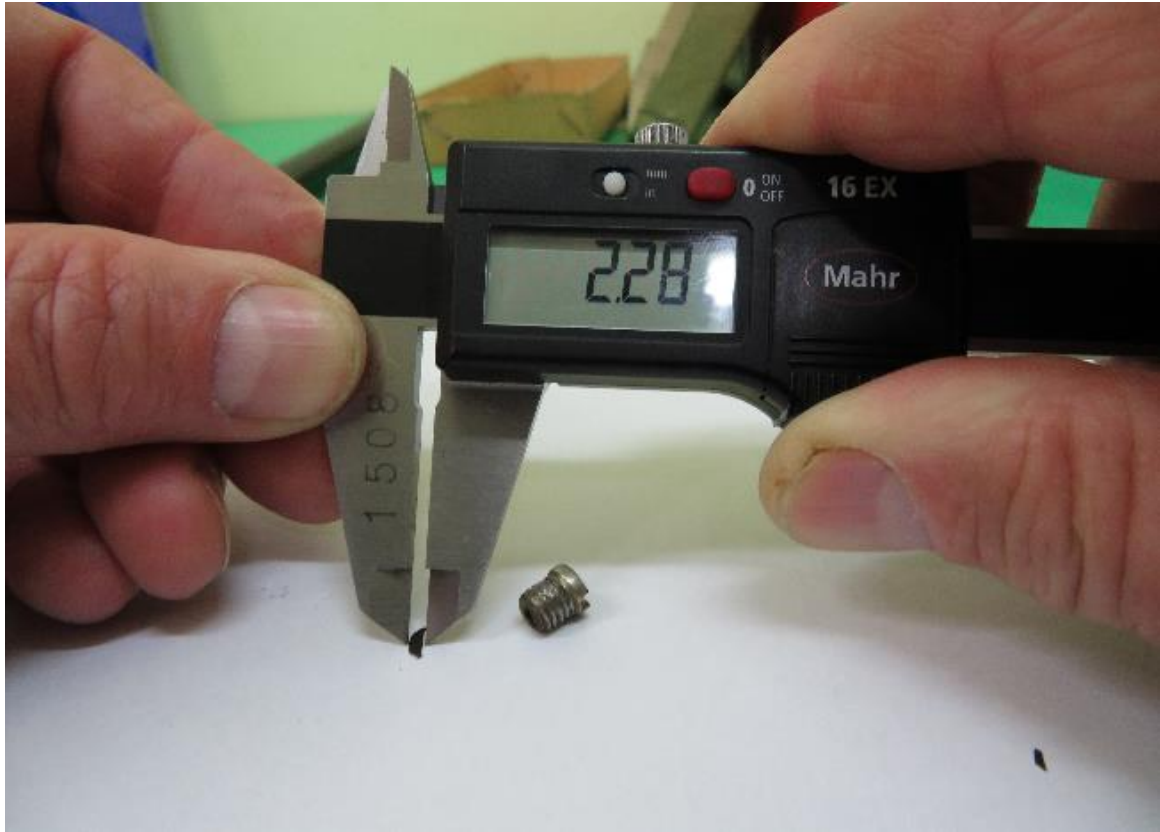
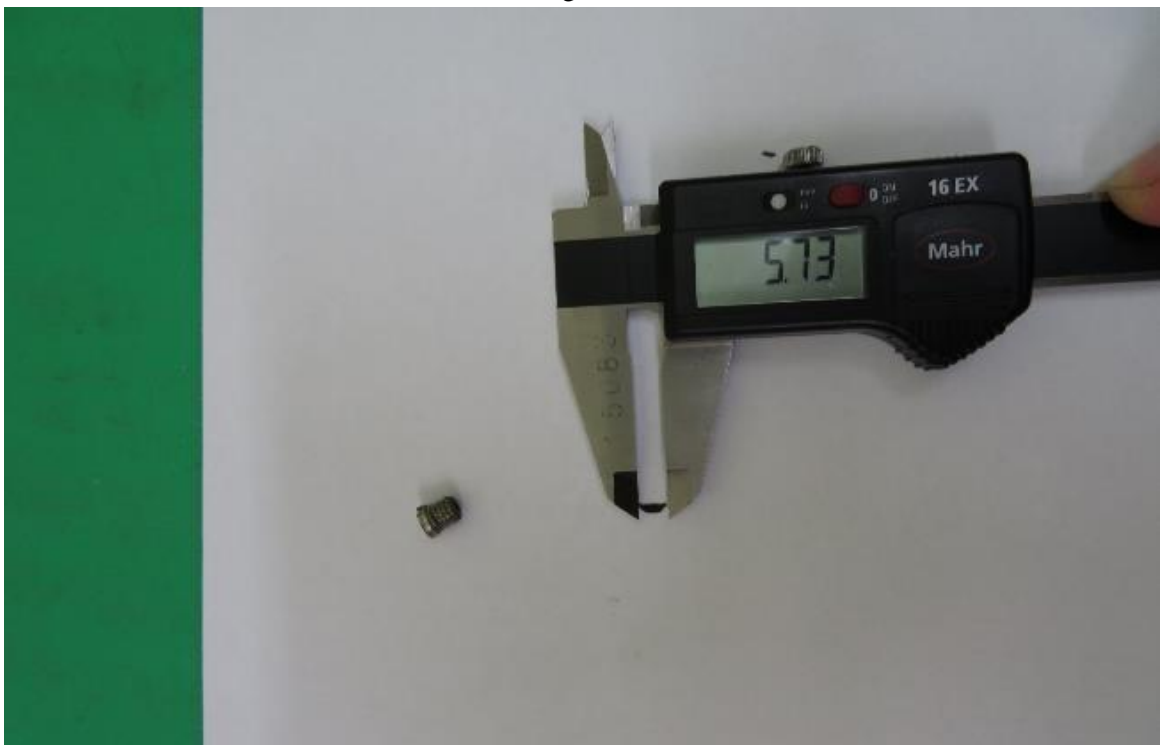
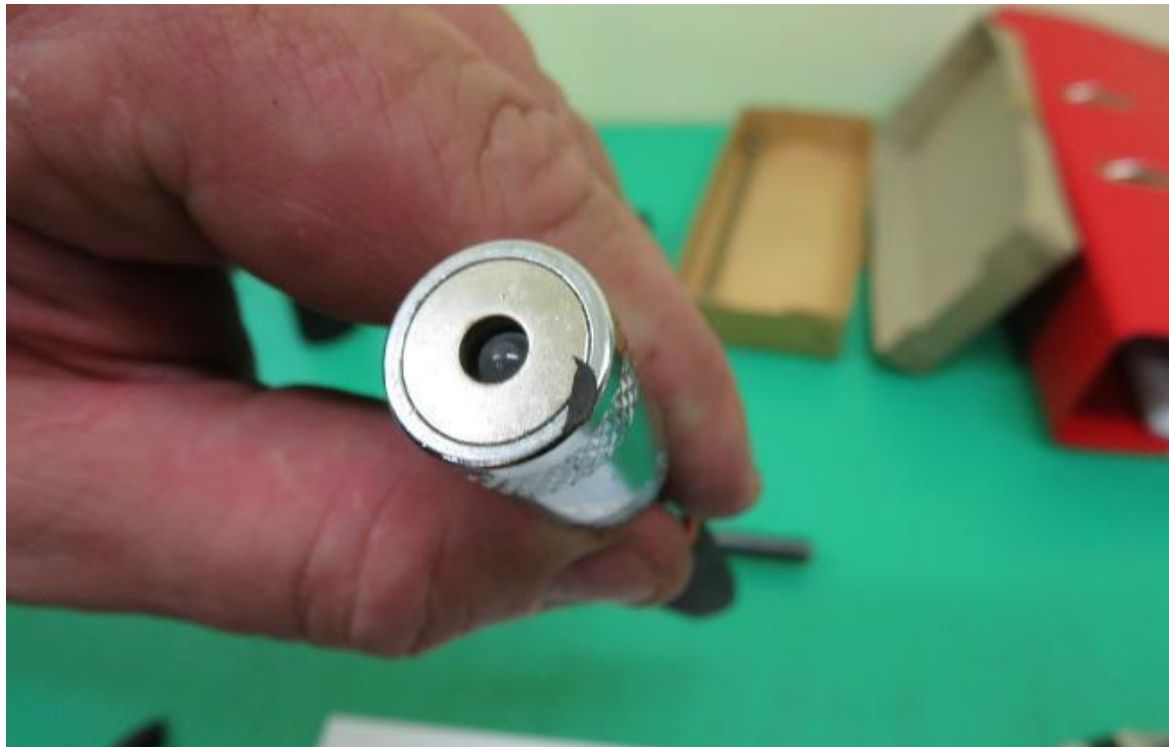
- [air nozzle] plug (No. 59007) – normal signs of operation;
- [air nozzle] jet 1.8 mm in diameter (No. 173402) – foreign object of metal structure, ferromagnetic, was found in the nozzle. The foreign body looked like a chip 5.8 mm long and 2.28 mm wide;

1. The general condition of the K-14A carburetor (S/N: 11011153017) was assessed as good.
2. In the documentation of the carburetor (passport) some discrepancies were found related to maintenance records and the allowable operating time between overhaul. The allowable operating time between overhaul must not be exceeded.
3. The foreign object in the jet (No. 173402) significantly limited the airflow to the diaphragm chamber. It may have caused the limitation of the airflow up to 50% and may have caused the temporary malfunction of the diaphragm.

1. The K-14A carburetor (S/N: 11011153017) is to be repaired in a certificated organization.

1. It is stated that the carburetor in the current condition is not airworthy.
