МЕЖГОСУДАРСТВЕННЫЙ АВИАЦИОННЫЙ КОМИТЕТ
ОКОНЧАТЕЛЬНЫЙ ОТЧЕТ
ПО РЕЗУЛЬТАТАМ РАССЛЕДОВАНИЯ АВИАЦИОННОГО ПРОИСШЕСТВИЯ

Вид авиационного происшествия	Катастрофа
Тип воздушного судна	Планер LAK-17 FES
Государственный и регистрационный опознавательные знаки	RA-0799A
Собственник	Частное лицо
Авиационная администрация	Приволжское МТУ Росавиации
Место происшествия	РФ, Пензенская область, Бессоновский район, 2 км южнее н. п. Сосновка, координаты: 53°14'48.20" с. ш., 45°17'59.80" в. д.
Дата и время	29.06.2024, 14:21 местного времени (11:21 UTC), день

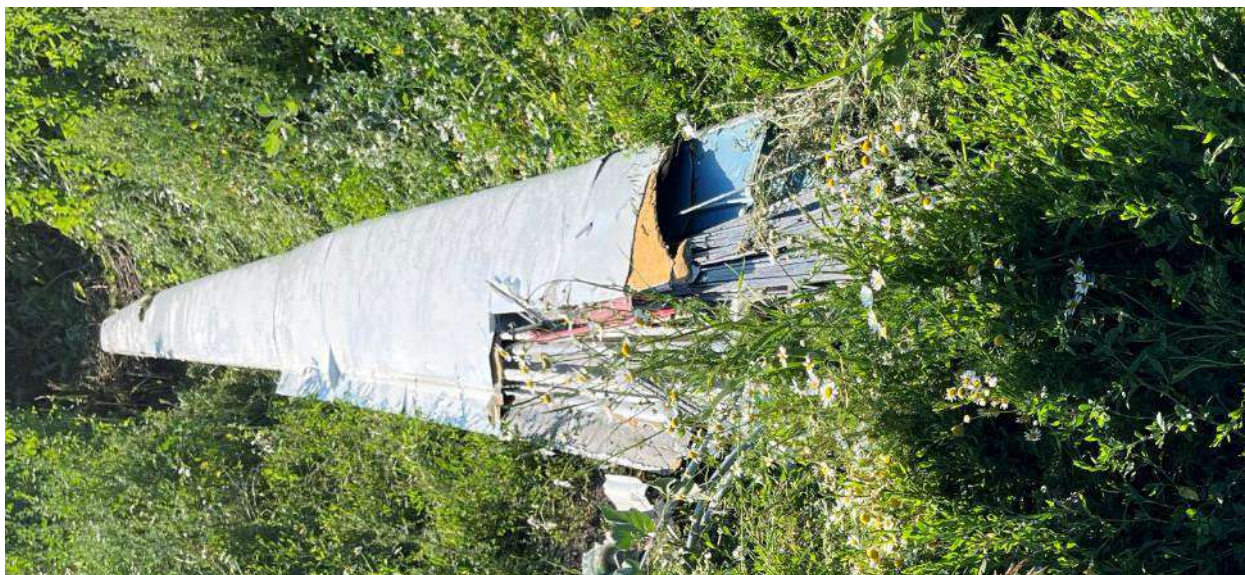
Рис. 1. Основной фрагмент левой консоли крыла

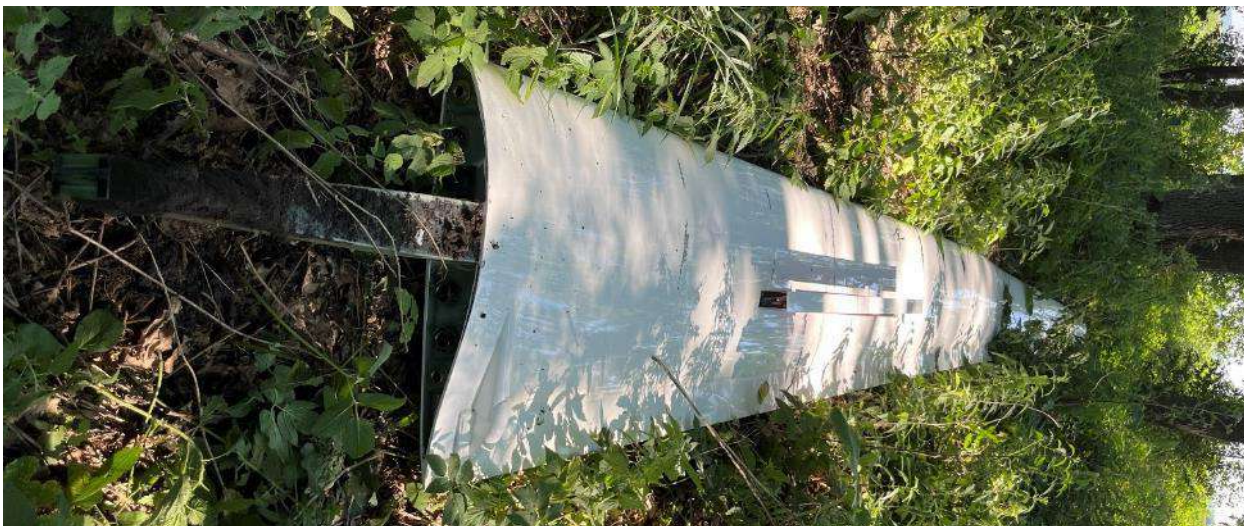
Рис. 2. Правая консоль крыла

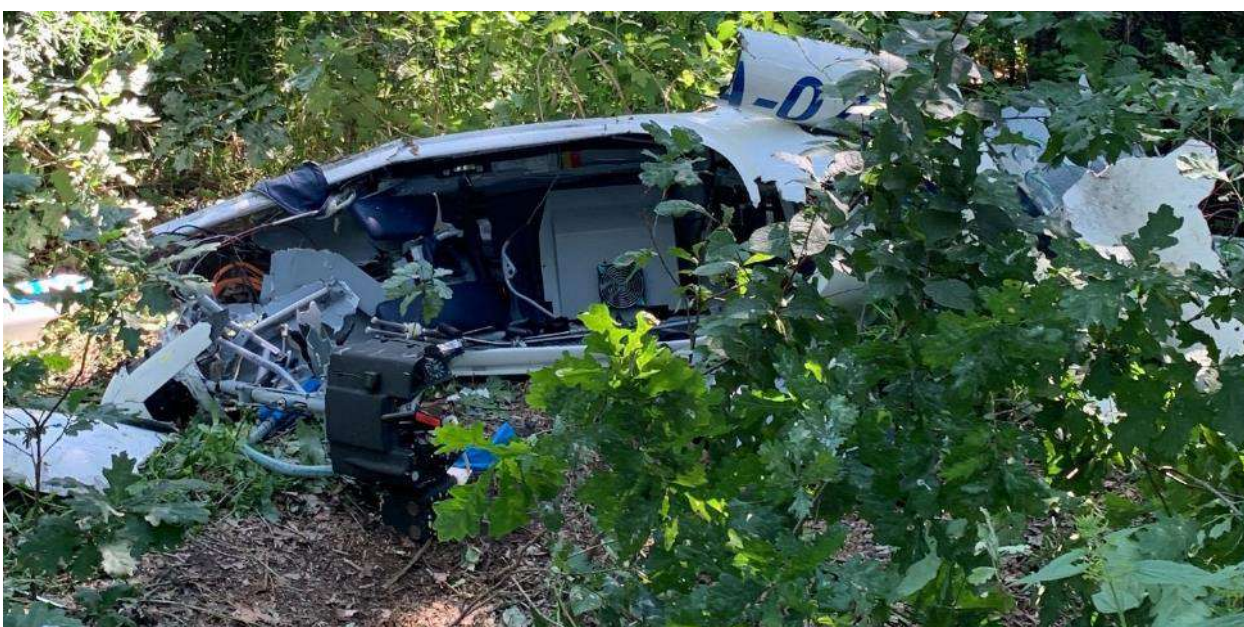
Рис. 3. Фюзеляж ВС

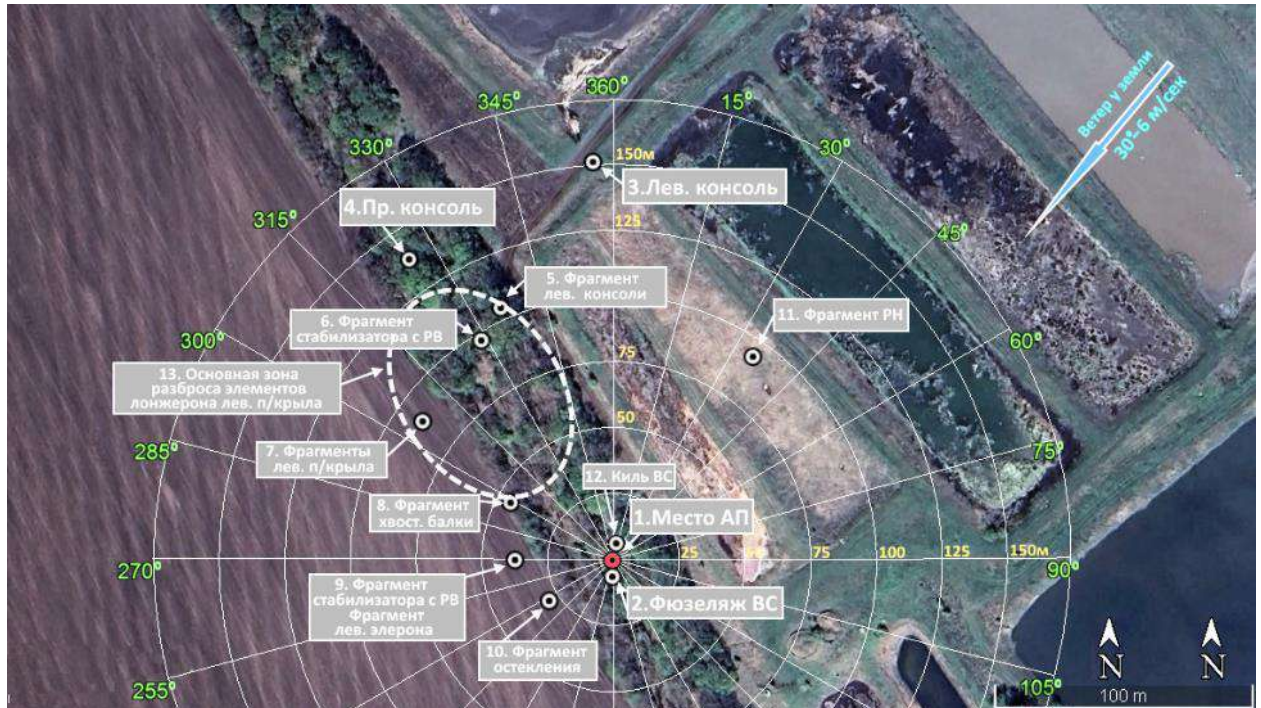
Рис. 6. Кроки места АП

Фрагменты конструкции планера имеют разброс на значительной площади, в основном располагаясь в квадрате $\approx 150 \times 150$ м к северу от места АП. Расположение наиболее крупных фрагментов с указанием азимута и дальности от места АП показано на кроки (Рис. 6).

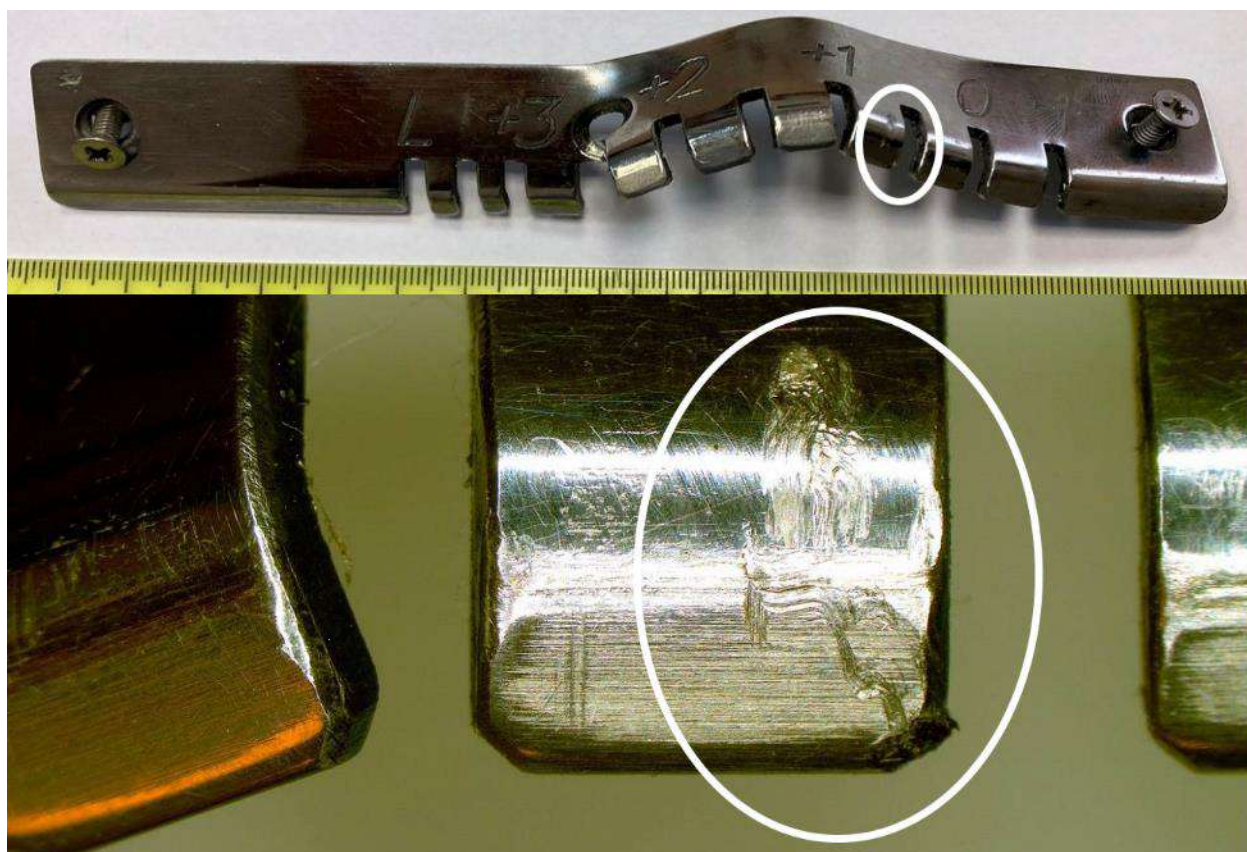
В результате оптико-визуального исследования с использованием оптического бинокулярного микроскопа Olympus SZX7 установлено, что на выступе, расположенном между пазом с обозначением «+1» и пазом без обозначения (соответствует положению +0.5), наблюдаются механические повреждения в виде забоин и царапин с пластическим оттеснением материала (Рис. 7). Наличие таких повреждений, наиболее вероятно, свидетельствует, что в момент столкновения фюзеляжа планера с землей рычаг управления закрылками находился в положении между «0» и «+1», что соответствует углу отклонения закрылков +2.5°.

Рис. 7. Общий вид пластины фиксации и следы оттеснения материала

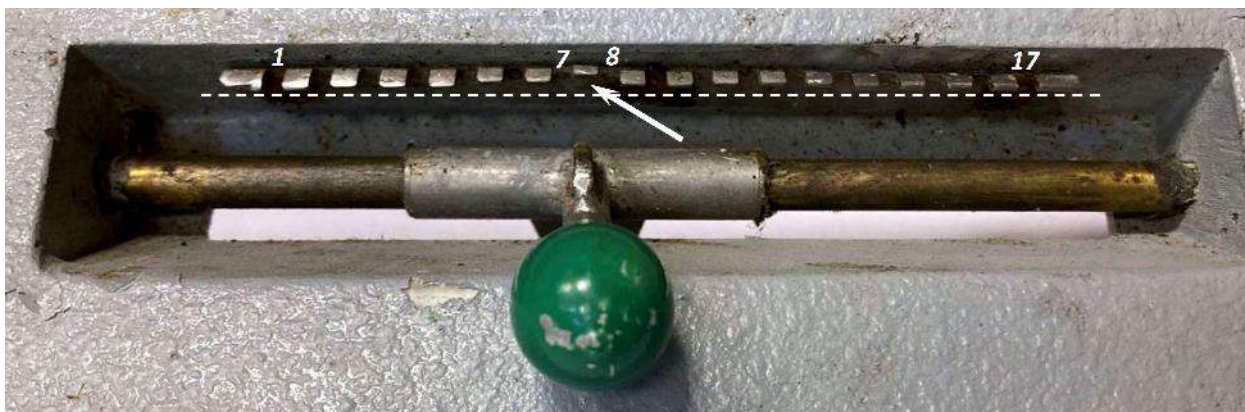
В результате оптико-визуального исследования установлено, что видимой деформации в направлении вперед или назад ни на одном из выступов не наблюдается. Часть выступов, расположенных в центральной части планки, деформирована в направлении от центральной оси планера к левому борту, при этом максимальную деформацию имеет выступ, расположенный между пазами № 7 и № 8 (Рис. 8).

Рис. 8. Деформация выступов планки фиксации механизма триммерного эффекта руля высоты

Такие повреждения возможны при приложении к ручке управления триммером нагрузки, направленной от оси планера к левому борту при ее нахождении в незафиксированном положении между пазами. Определить положение ручки управления механизма триммерного эффекта руля высоты в момент столкновения планера с землей не представляется возможным.

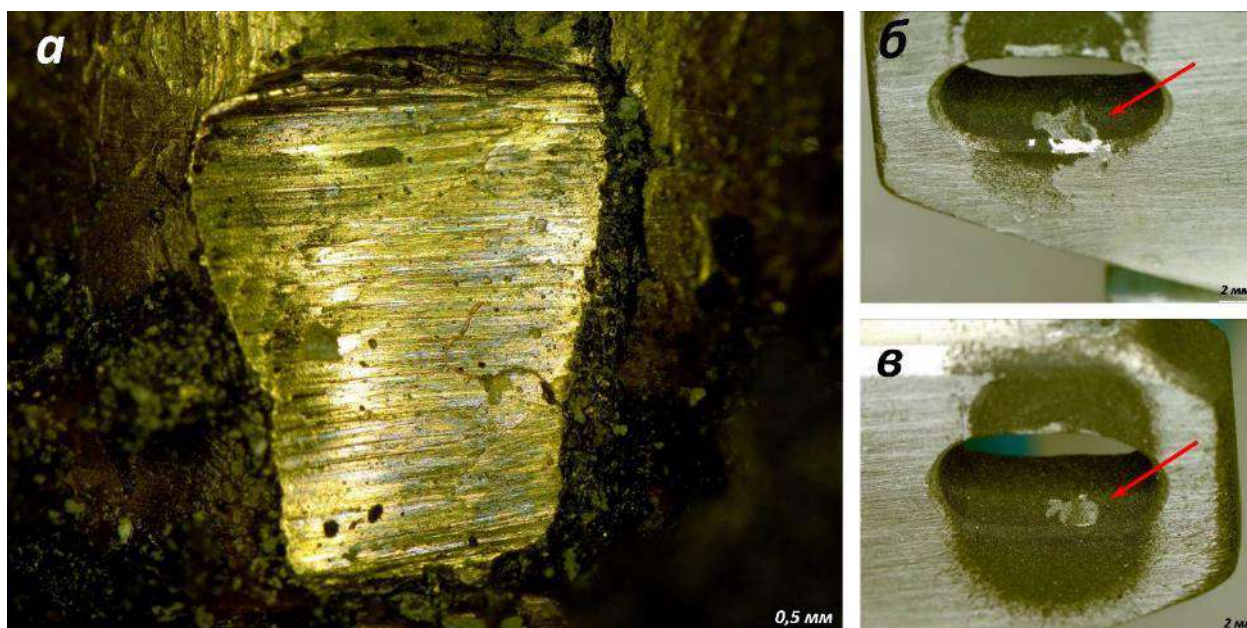
При исследовании системы аварийного сброса фонаря было установлено, что козырек с деталями системы аварийного сброса фонаря отделен от панели приборов и от рамы фонаря. Рукоятка аварийного сброса свободно перемещается в продольном направлении. Крюк-фиксатор и штифты не находятся в зацеплении с роликом и отверстиями в планке. Анализ состояния контактных поверхностей сопрягаемых деталей, выполненный с использованием оптического бинокулярного микроскопа Olympus SZX7, показал, что на ролике фиксации крюка и на внутренних поверхностях отверстий в планке под штифты имеются отпечатки с пластическим отеснением материала (Рис. 11). Наличие таких отпечатков свидетельствует о том, что в момент столкновения с землей механизм системы аварийного сброса фонаря находился в закрытом (зафиксированном) положении.

Рис. 11. Состояния контактных поверхностей сопрягаемых деталей: а) ролик фиксации крюка; б, в) внутренние поверхности отверстий в планке под штифты

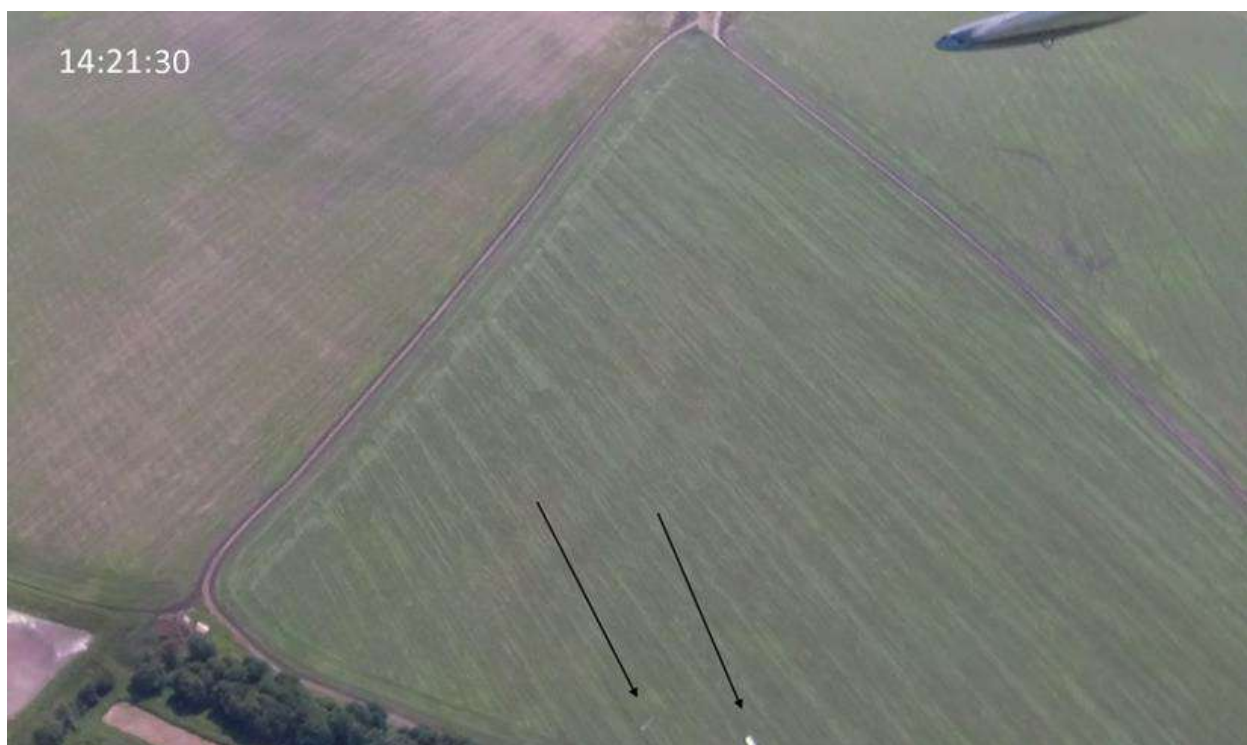
В 14:21:30 на видеозаписи, по нижнему обрезу кадра, можно видеть падающие фрагменты разрушившегося в воздухе планера (Рис. 15).

Рис. 15. Фрагменты планера

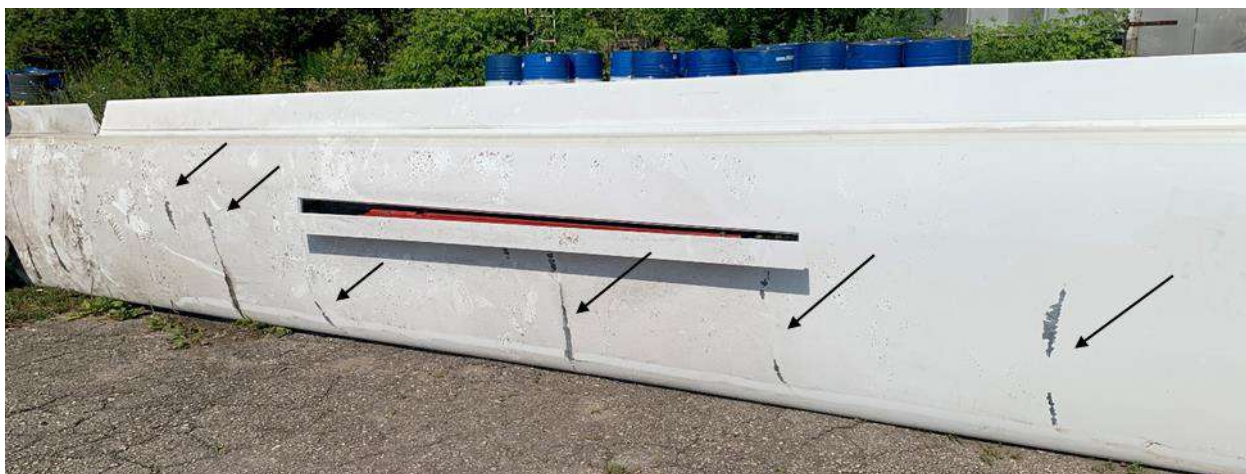
При осмотре фрагментов планера было обнаружено, что на верхней поверхности консолей крыла имеются характерные следы отслоения ЛКП (Рис. 17), которые могут свидетельствовать о нерасчетном изгибе крыла в направлении снизу-вверх, что также подтверждается показаниями очевидцев – «я заметил большую поступательную скорость

Рис. 17. Следы отслоения ЛКП

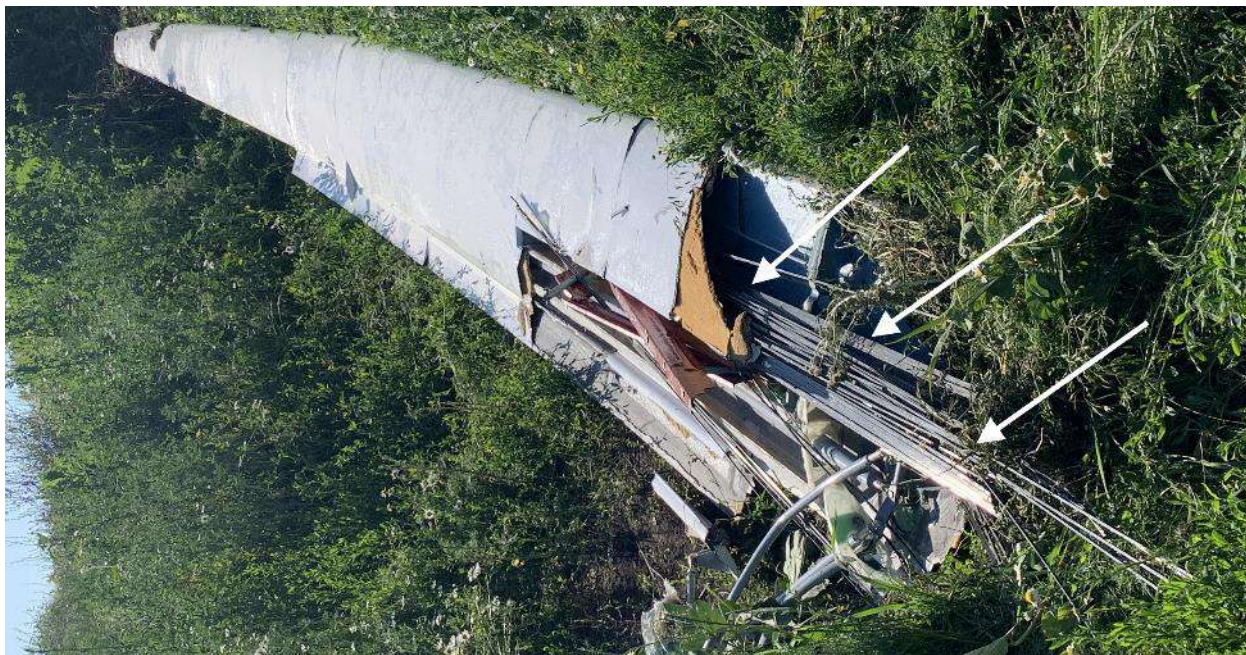
Отделение левой консоли крыла произошло в результате разрушения лонжерона в районе корневой части. На Рис. 19 стрелками показаны разрушенные карбоновые стержни полок лонжерона.

Рис. 19. Состояние лонжерона левой консоли крыла

Указанные повреждения свидетельствуют о создании в полете перегрузки, превышающей разрушающую величину.

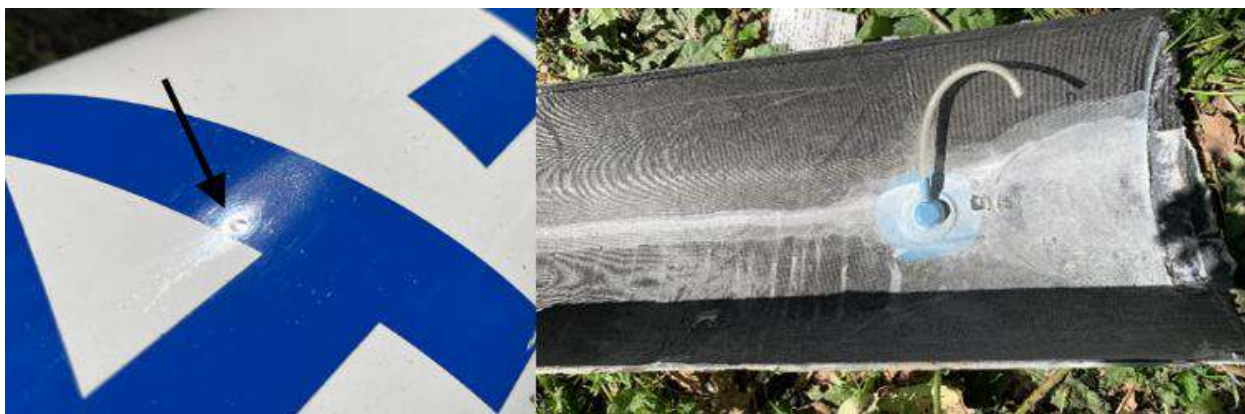
При осмотре фрагментов планера было обращено внимание, что одно из шести отверстий приемников статического давления, расположенных в хвостовой части фюзеляжа, заклеено пленкой регистрационного знака ВС (Рис. 20).

Рис. 20. Заклеенное отверстие приемника статического давления
