Krovinio lėktuvo „Boeing 737-400SF“, EC-MFE,
oro vežėjas „Swiftair“,
avarijos, įvykusios
2024 m. lapkričio 25 d.
netoli Tarptautinio Vilniaus oro uosto,
Vilniuje,

TARPINĖ ATASKAITA

Nr. (A-24/23) 1A-242
2024 m. gruodžio 20 d.

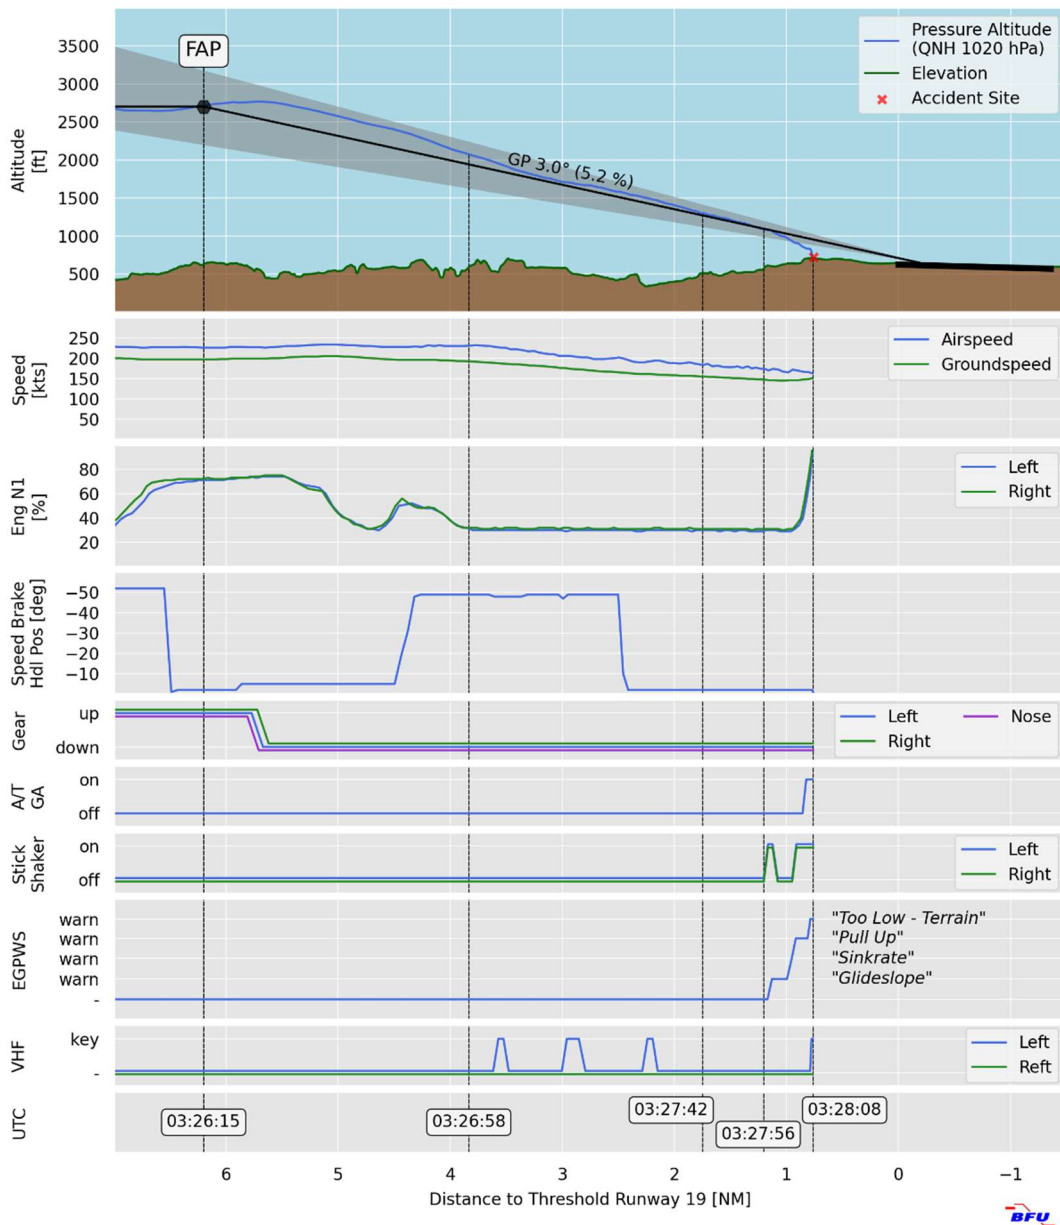
2 pav. FDR įrašytų galutinio artėjimo tūpti etapo duomenų grafikas

03:26:15 lėktuvas pasiekė galutinį artėjimo tūpti etapą (2 pav.). Tuo pat metu antrasis pilotas paprašė orlaivio vadovo išleisti važiuoklę ir užsparnius 15° kampu. Orlaivio vadas pažymėjo, kad lėktuvas vis dar skrenda labai greitai ir antrasis pilotas pirmiausia turi sumažinti greitį.

03:27:42 orlaivio vadas pažymėjo, kad matomas kilimo ir tūpimo takas ir antrasis pilotas turėtų dar labiau sumažinti greitį (2 pav.). Tai įvyko tuo pačiu metu, kai orlaivio vadas pastebėjo, kad pasirinko netinkamą radijo ryšio dažnį.

03:27:56 antrasis pilotas pastebėjo, kad užsparniai įtraukti (2 pav.). Tuo pat suveikė vairalazdės smukos perspėjimo sistema, o pavojingo artėjimo prie žemės įspėjimo sistema (angl. *Enhanced ground proximity warning system*, toliau –

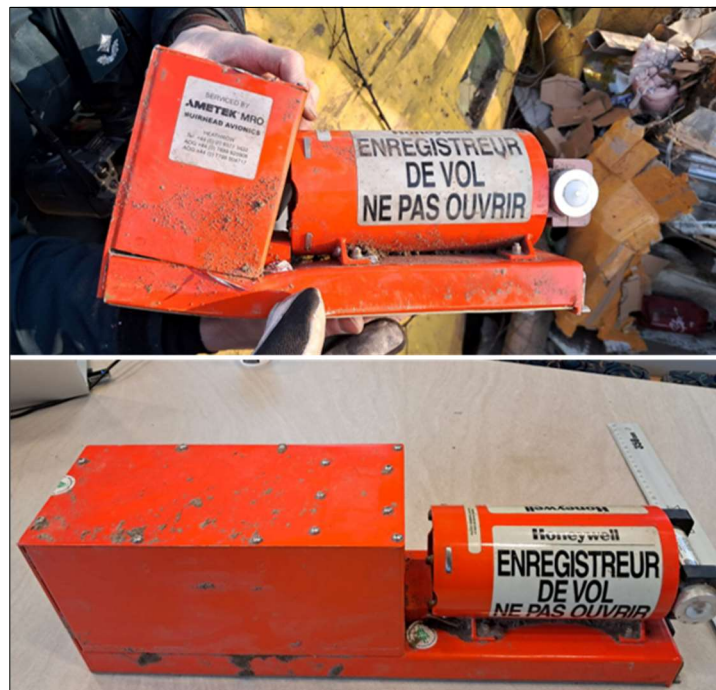
7 pav. Savirašiai suradus avarijos vietoje: viršuje pavaizduotas CVR, apačioje – FDR (šaltinis ir autorinės teisės © TAIIID)

Savirašiai (7 pav.) buvo rasti avarijos vietoje numatytose lėktuvo sklandmens vietose (žr. 1.12.1 skyrių).

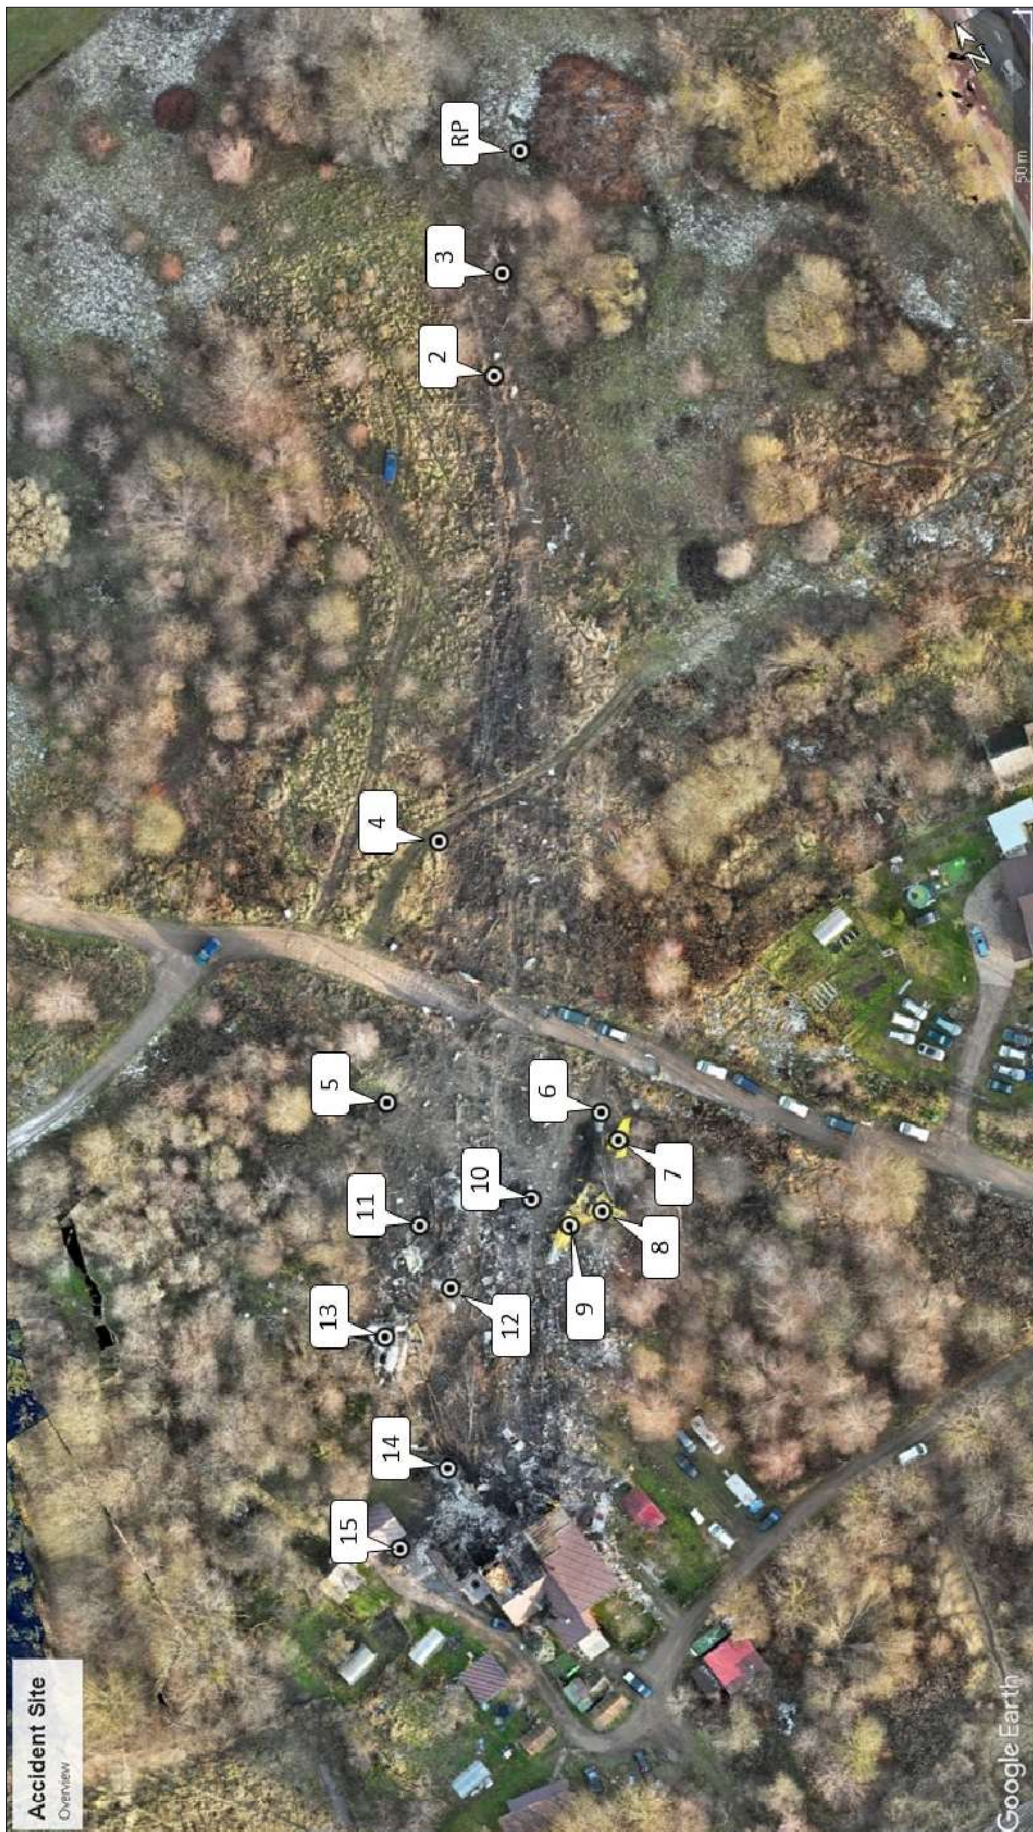
8 pav. Avarijos vieta (šaltinis ir autorinės teisės © BFU / TAIID)

FDR (8 punktas, 8 pav.) buvo rastas galinėje liemens dalyje, vis dar dar pritvirtinta prie tvirtinimo konstrukcijos. CVR (9 taškas, 8 pav.) buvo rastas gretimoje liemens viršutinėje zonoje, vis dar pritvirtinta prie tvirtinimo konstrukcijos. CVR rėmas ir korpusas buvo sulenkti, o FDR nebuvo vizualiai pažeistas.

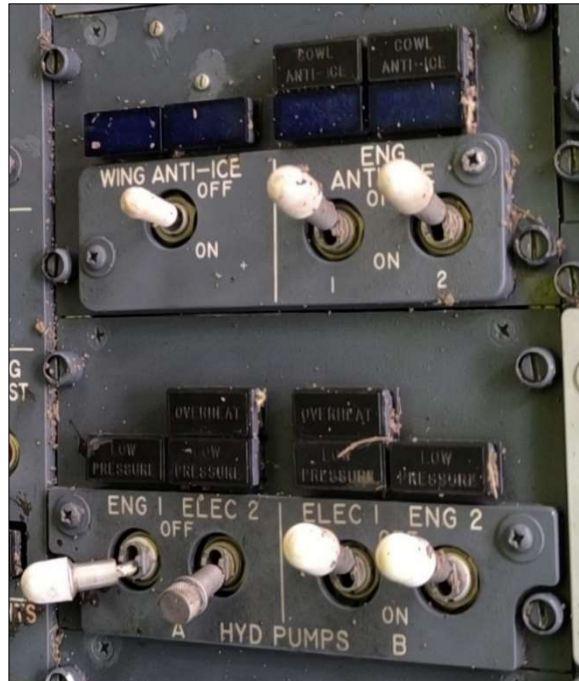
9 pav. Hidraulinių siurblių pasirinkimo jungiklių ir variklio oro ėmiklio gaubto apsaugos nuo apledėjimo sistemos jungiklių padėtys viršutiniame skrydžio valdymo pulte P5 (šaltinis TAITs)

Lėktuvo kabinos A ir B hidraulinių sistemų slėgio indikatoriai rodė atitinkamai apie 3 000 psi ir 0 psi slėgį. Abu lėktuvo kabinos hidraulinio kiekio indikatoriai buvo išimti. Sukant hidraulinio kiekio indikatorius, jų rodyklės laisvai judėjo. Tačiau, atliekant laboratorinę indikatorių apžiūrą, ant B hidraulinės sistemos skalės buvo matyti aiški smūgio žymė nuo indikatoriaus. Ji rodė, kad hidraulinio skysčio lygis buvo beveik pilnas (mėlynas taškas).

Abu viršutiniame skrydžio valdymo pulte P5 esantys B hidraulinės sistemos EMP ir EMDP jungikliai buvo padėtyje OFF, tačiau A hidraulinės sistemos jungikliai buvo padėtyje ON (9 pav.). A hidraulinės sistemos EMDP jungiklis buvo deformuotas į kairę.

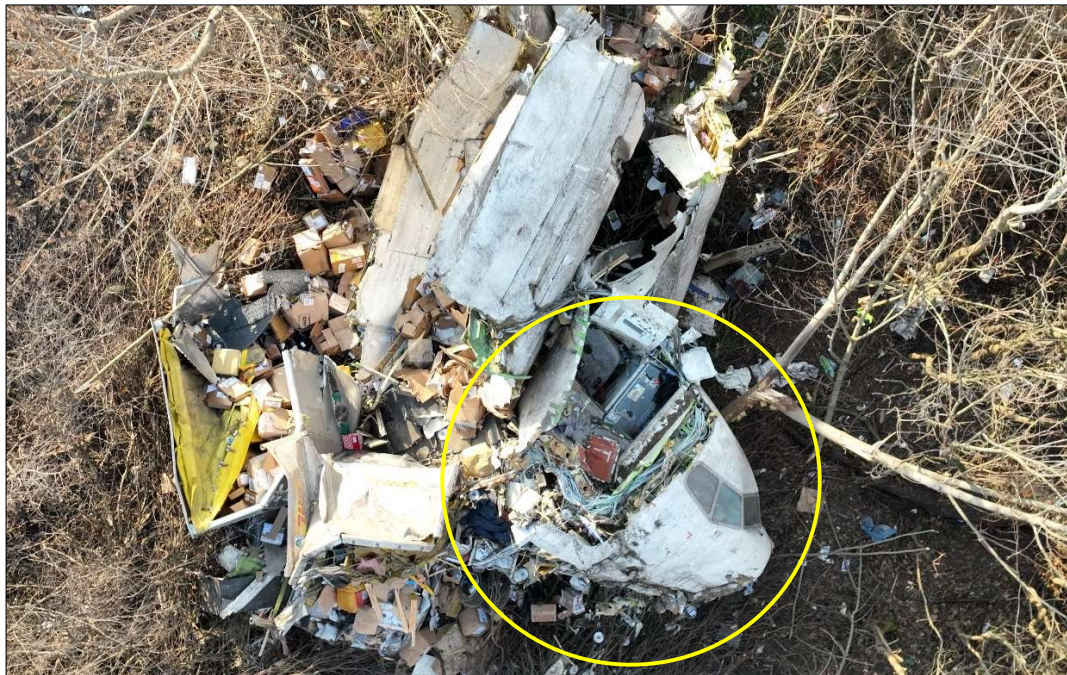
10 pav. Priekinės liemens dalies vaizdas iš oro, įskaitant įgulos kabiną (šaltinis TAITS)

Priekinė liemens dalis, įskaitant pilotų kabiną, zoną už pilotų kabinos bei tualetą ir virtuvėlę, buvo pažeista, tačiau gaisro požymių neaptikta (10 pav.).

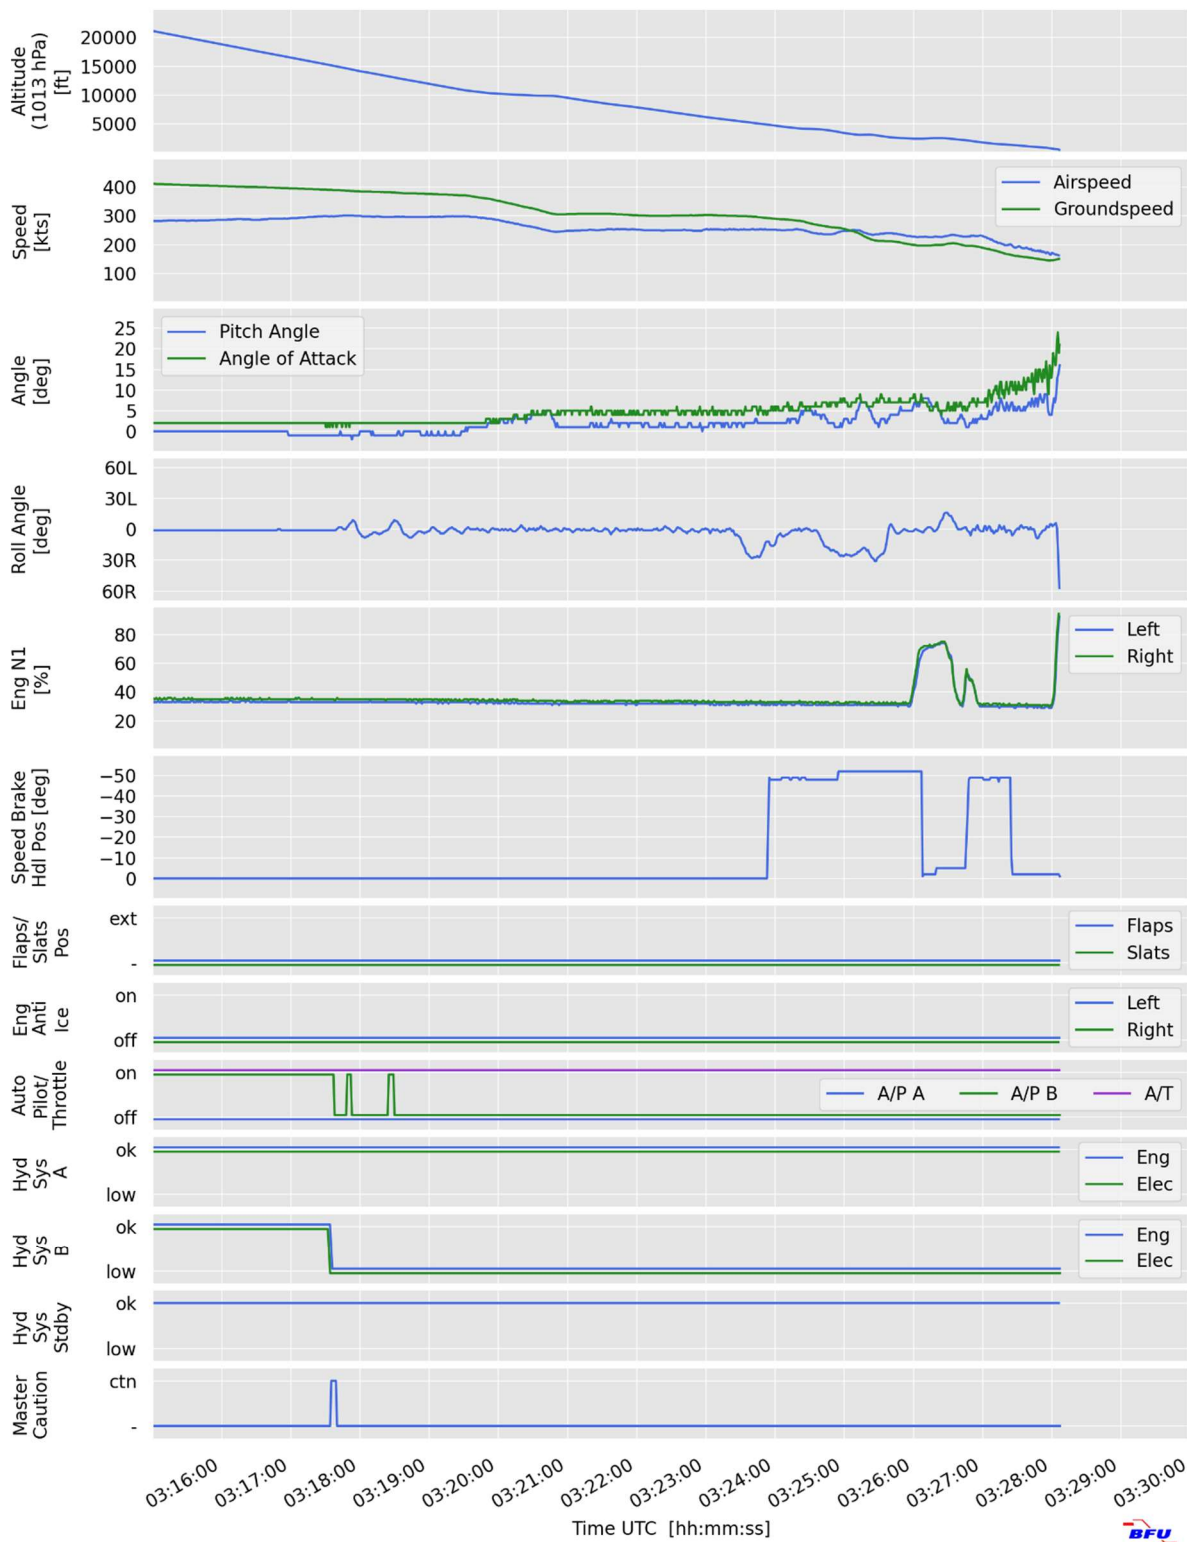
FDR įrašytų paskutinių 13 skrydžio minučių duomenų grafikas

03:20:01 orlaivio vadas pastebėjo, kad autopilotas atsijungė maždaug tuo pačiu metu, kai jis bandė įjungti variklio apsaugos nuo apledėjimo jungiklius. Daugiau įgula šio klausimo neaptarinėjo. Iš FDR duomenų matyti, kad tuo metu apsaugos nuo apledėjimo jungikliai nebuvo įjungti (B priedas).

03:24:29 orlaivio vadas nurodė, kad išleidžia užsparnius 5° kampu. CVR įrašė girdimus kelis spragtelėjimus, kurie greičiausiai buvo sukelti užsparnių valdymo svirties judesio. FDR duomenys rodo, kad faktinė užsparnių padėtis išliko nulinėje padėtyje (užsparniai įtraukti) (B priedas).

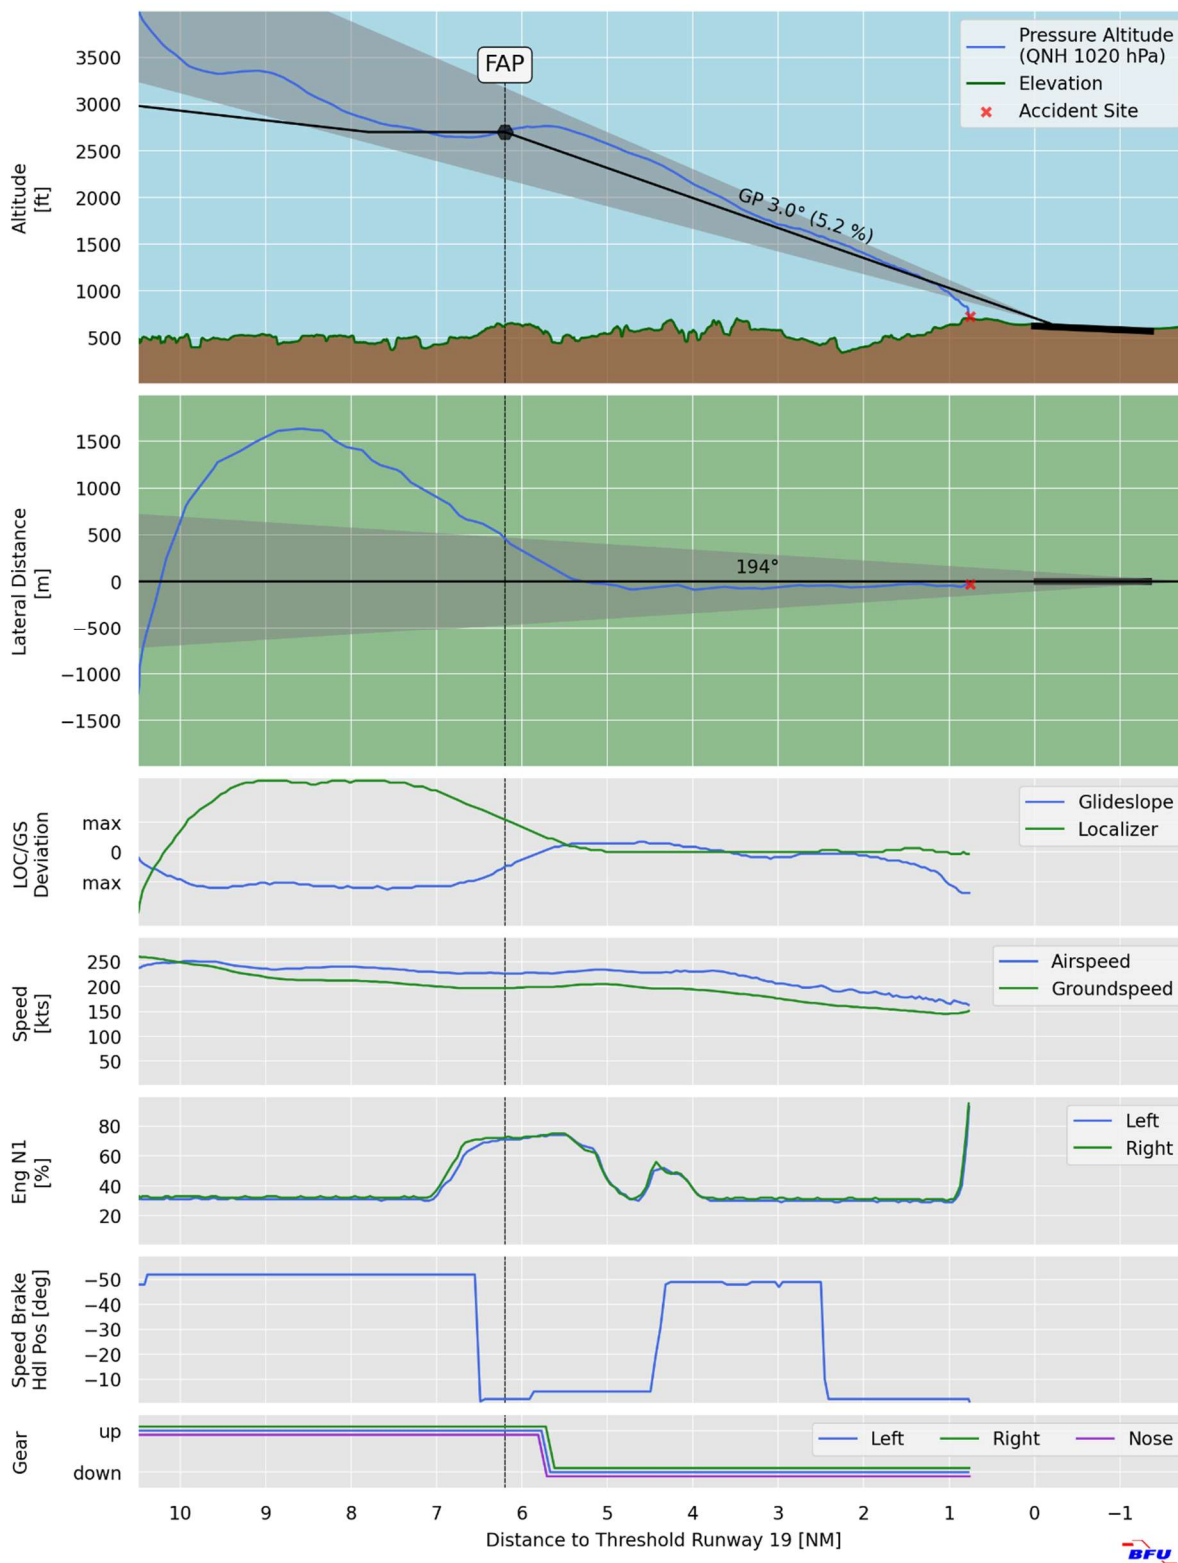
FDR įrašytų galutinio artėjimo tūpti etapo duomenų grafikas

EGPWS) įjungė įspėjimą „Per didelė žemėjimo sparta, kilti į viršų“. 03:28:02 įgula nurodė nutraukti artėjimą tūpimą ir skristi antrą ratą. Automatinė traukos sistema buvo perjungta į skridimo antrą ratą režimą ir smūgio metu variklio trauka pasiekė 90 % N1 maksimalios traukos (B ir C priedai).
