Eksperimentinio malūnsparnio „MTOsport“, LY-MTQ,  
avarijos, įvykusios  
2023 m. gegužės 26 d.  
Bistrampolio dvare, Kučių k., Panevėžio r.,

## **SAUGOS TYRIMO ATASKAITA**

Nr. (A-23/05) 1A-45  
2025 m. balandžio 9 d.

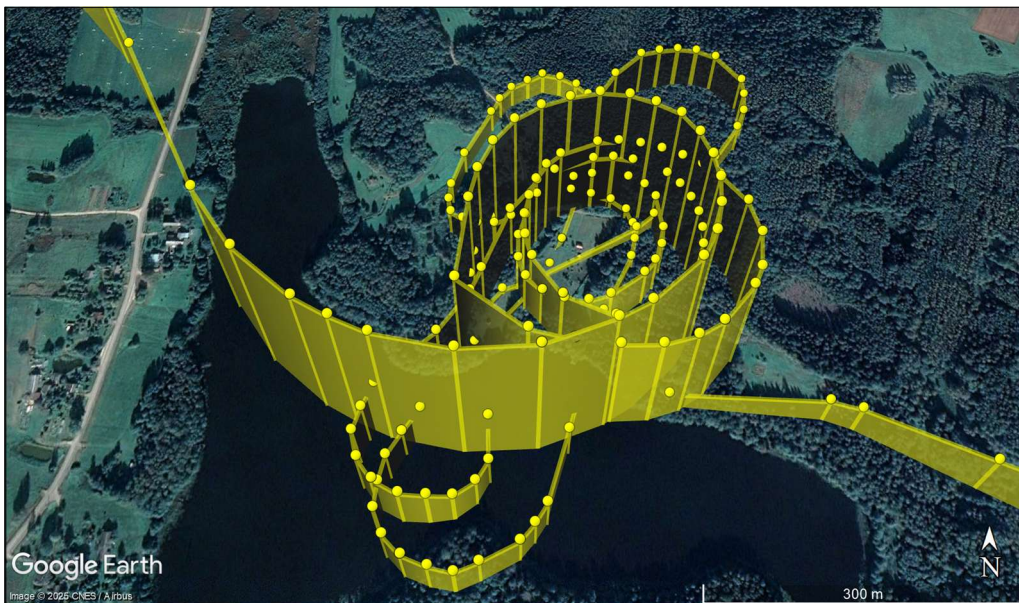
2 pav. Manevrai virš Z sodybos (Google Earth)

14.25 val. atskridęs iki Z sodybos (2 pav.), pilotas aplink ją atliko daug viražų, kartais nužemėdamas iki kelių pėdų virš žemės paviršiaus. Nuo Z sodybos iki A sodybos skrydžio aukštis svyravo nuo 1 150 iki 1 640 pėdų nuo vidutinio jūros lygio.

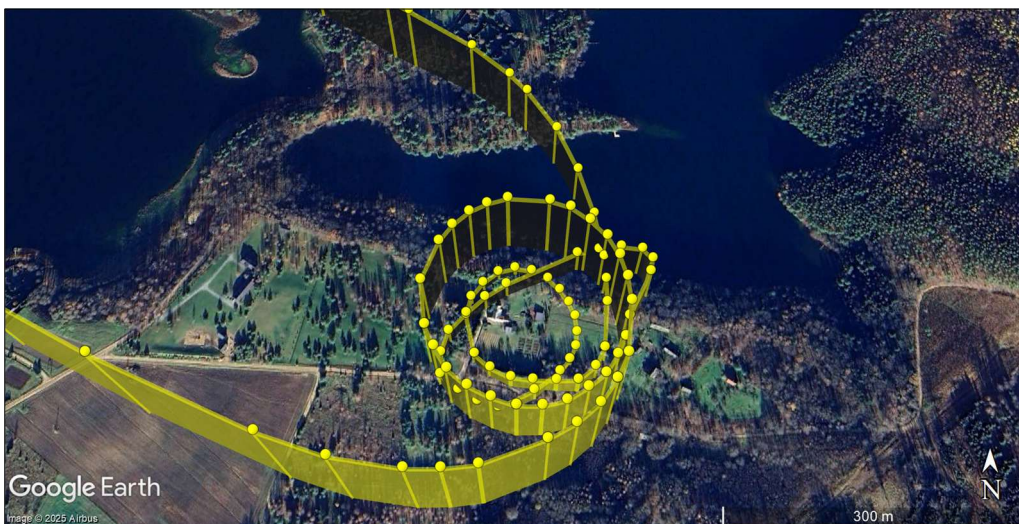
3 pav. Manevrai virš A sodybos (Google Earth)

14.45 val. pilotas atskrido iki A sodybos (3 pav.). Virš A sodybos pilotas atliko tris viražus ir jų metu taip pat nužemėjo iki kelių pėdų virš žemės paviršiaus. Maršruto atkarpoje nuo A sodybos iki L sodybos (1 pav.) apie 7 kilometrus pilotas skrido virš Asvejos ežero 20–70 pėdų aukštyje nuo vandens paviršiaus.

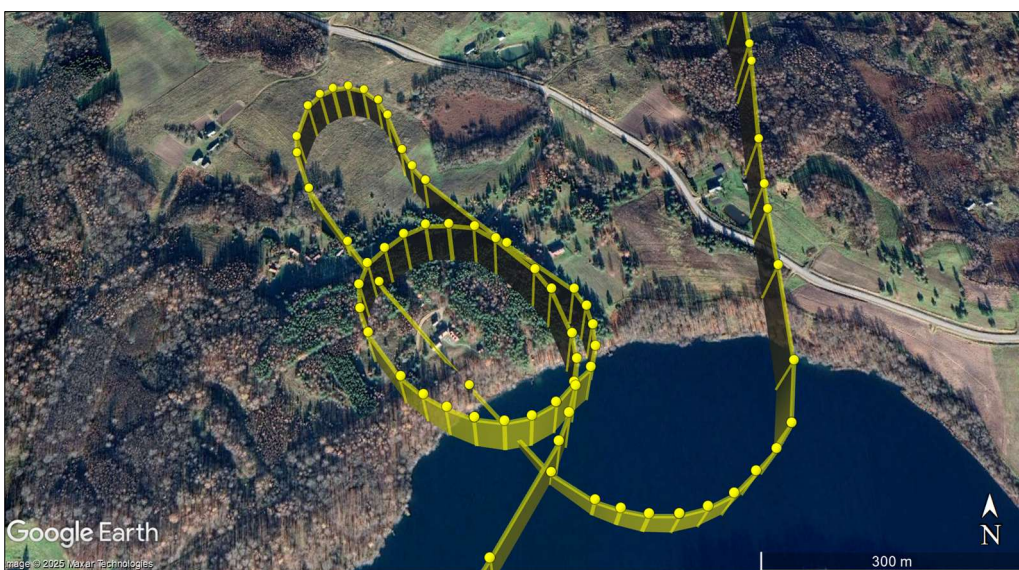
4 pav. Manevrai virš L sodybos (Google Earth)

14.58 val. virš L sodybos pilotas atliko du viražus praskrisdamas sodybą palei pat žemę (4 pav.). Nuo L sodybos iki Molėtų observatorijos (1 pav.) skrydžio aukštis svyravo nuo 1 000 iki 1 520 pėdų nuo vidutinio jūros lygio.

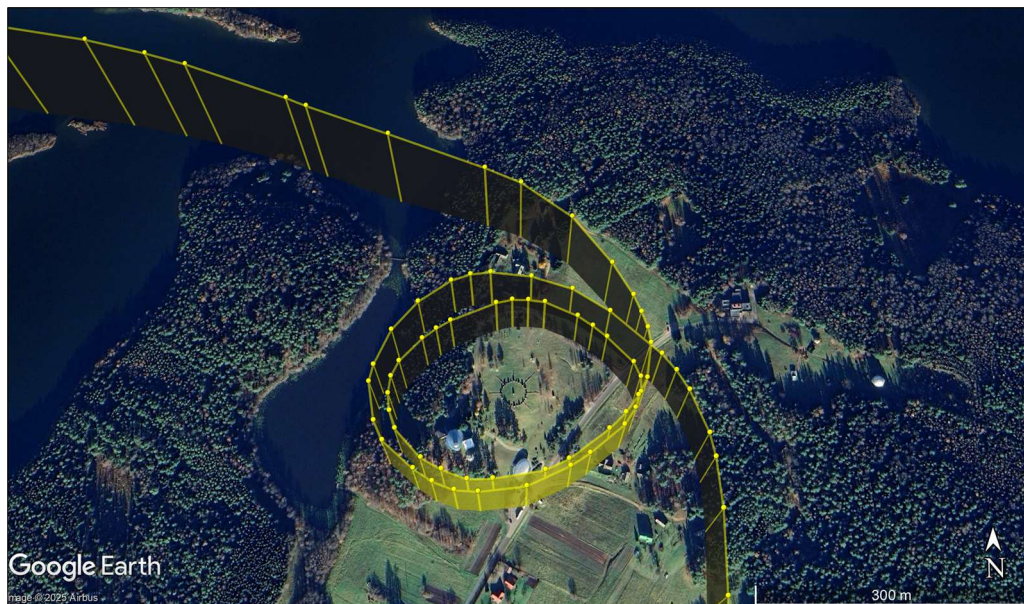
5 pav. Manevrai virš Molėtų observatorijos (Google Earth)

15.12 val. aplink Molėtų observatoriją pilotas apsuko du ratus nusileisdamas iki 264 pėdų (5 pav.).

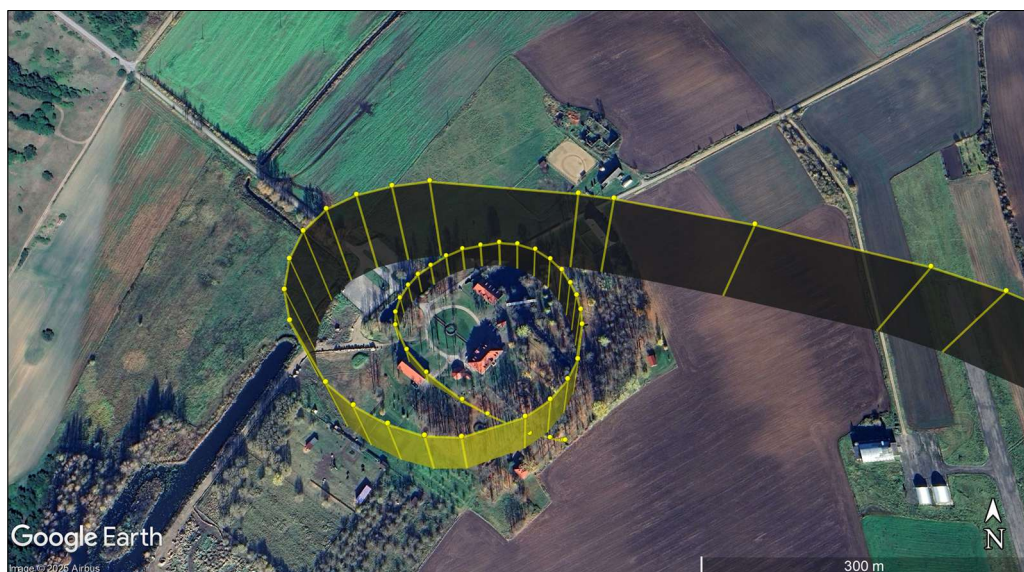
6 pav. Manevrai virš Bistrampolio dvaro (Google Earth)

Paskutinė maršruto atkarpa ėjo šalia Bistrampolio dvaro (6 pav.). Tuo metu Bistrampolio dvare vyko vestuvės ir buvo daug žmonių. Artėjant prie dvaro teritorijos, skrydžio aukštis buvo 505 pėdos. Pilotas virš dvaro teritorijos pradėjo kairį posūkį su žemėjimu. Malūnsparnis žemėdamas atliko pusantros spiralės aplink dvarą, keliamuoju sraigtu kliudė medžių viršūnes ir nukrito tarp medžių. Liudytojo teigimu, malūnsparnio garsas jam skrendant aplink dvarą buvo nedidelis, girdėjosi sraigto menčių švilpimas, o likus keletui sekundžių iki susidūrimo su medžiais, sprendžiant iš garso, variklio galia buvo stipriai padidinta.

Priskridęs Bistrampolio dvaro teritoriją, pilotas pradėjo žemėti atlikdamas kairį posūkį aplink dvarą (6 pav.). Likus 52 sek. iki avarijos, pilotas nustatė droselio svirtį į 40 % eigos padėtį, o po 5 sek. – į 30 % eigos padėtį. Tokioje padėtyje droselio svirtis išliko apie 27 sek. Variklio apsisukimai tuo metu buvo apie 2 000 rpm. Malūnsparnio greitis žemėjimo pradžioje buvo 91,3 km/h. Apie 285 pėdų aukštyje nuo žemės paviršiaus greitis nukrito iki 27,8 km/h. Tikėtina, kad pilotas pastebėjo sumažėjusį greitį ir pakoregavo tai nuleisdamas nosį, nes kartu su iki 70,5 km/h padidėjusiu greičiu padidėjo ir žemėjimo trajektorijos nuolydis. Esant apie 138 pėdų aukštyje nuo žemės paviršiaus greitis vėl nukrito iki maždaug 33 km/h. Tuo metu malūnsparnio skrydžio kryptis buvo apytiksliai prieš vėją, kuris galėjo turėti įtakos greičio sumažėjimui. Gali būti, kad pilotas neįvertino vėjo pokyčių skrydžio metu. Išskridimo metu pūtė 2 m/s, o gūsiuose – iki 5,4 m/s, vėjas. Avarijos metu vėjas buvo sustiprėjęs iki 3,1 m/s, o gūsiuose – iki 8,3 m/s. Viso skrydžio metu vėjo kryptis buvo nepastovi ir avarijos metu svyravo apie 230–340°. Likus 20 sek. iki avarijos, panašu, kad, pastebėjęs sumažėjusį greitį, pilotas porai sekundžių padidino variklio trauką iki 40 % eigos padėties, paskui vėl porai sekundžių grąžino droselio svirtį į 30 % eigos padėtį ir tada per 6 sek. variklio galios svirtis buvo visiškai nustumta į priekinę padėtį. Pradėjęs didinti galią, malūnsparnis buvo apie 110 pėdų aukštyje nuo žemės paviršiaus. Į galios didinimą variklis sureagavo tinkamai ir, likus 9 sek. iki avarijos, jo apsisukimai padidėjo iki 5 600 rpm.

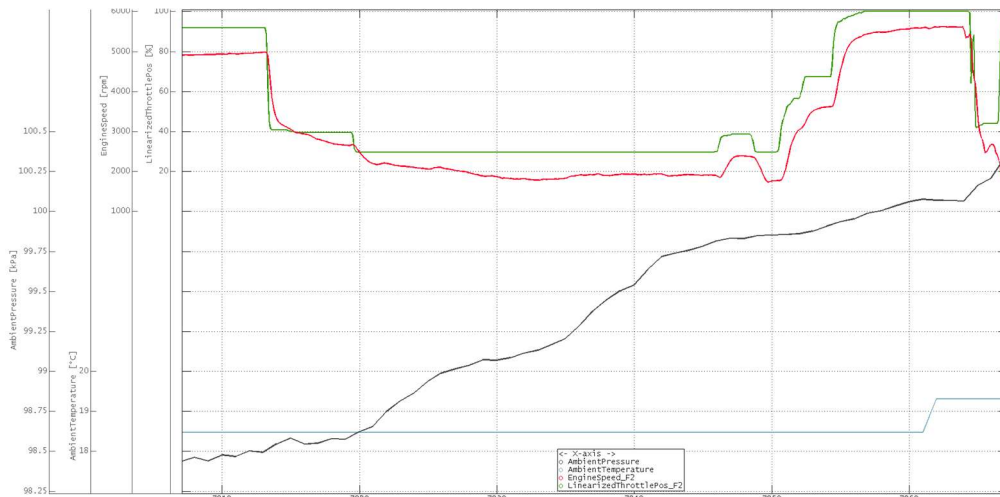
8 pav. Variklio duomenys (paskutinės 60 sek.)

Malūnsparnio variklis turėjo elektroninį variklio valdymo bloką, kuriame buvo įrašomi variklio darbo parametrai. 8 pav. pateikti paskutinių 60 sek. skrydžio duomenys, gauti išanalizavus informaciją iš variklio valdymo bloko. Raudona linija žymi variklio apsisukimus per minutę, žalia – linijinę droselio padėtį, išreikštą droselio svirties eigos procentais, o juoda – aplinkos oro slėgį kilopaskaliais (kPa).

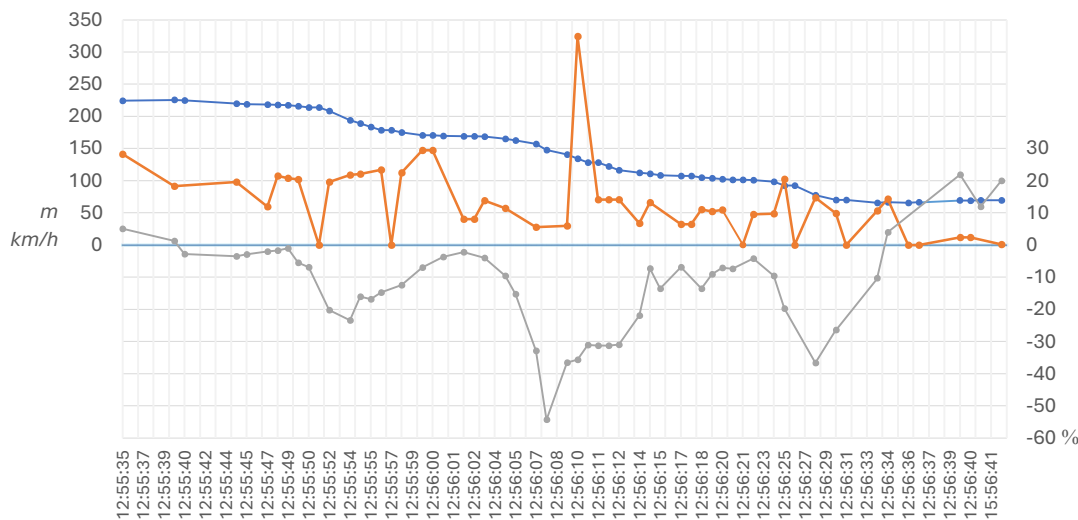
9 pav. Aukščio, greičio ir žemėjimo trajektorijos nuolydžio grafikas

9 pav. mėlyna linija rodo malūnsparnio aukštį nuo jūros lygio metrais, oranžinė linija – malūnsparnio greitį kilometrais per valandą, o pilka linija – malūnsparnio žemėjimo trajektorijos nuolydį, išreikštą procentais. Horizontali grafiko ašis žymi UTC laiką. Kairėje pusėje esanti vertikali grafiko ašis nurodo malūnsparnio aukštį metrais ir greitį kilometrais per valandą, o dešinėje pusėje esanti vertikali grafiko ašis – žemėjimo trajektorijos nuolydį, išreikštą procentais.

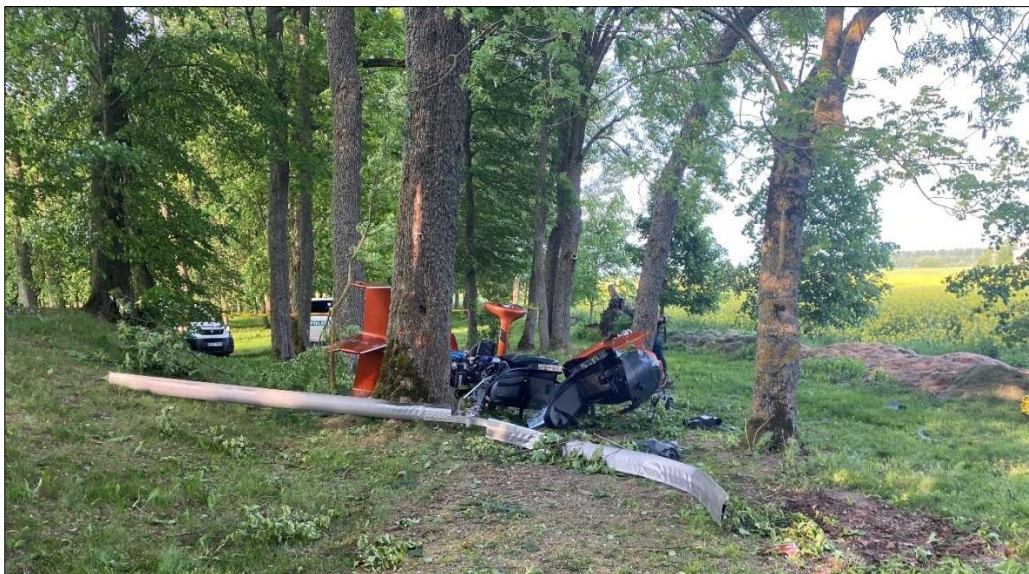
10 pav. Malūnsparnis „MTOsport“ avarijos vietoje (STS)

Malūnsparnis nukrito Bistrampolio dvaro parko teritorijoje apie 20 m nuo jo pietrytinio krašto (10 pav.). Malūnsparnis gulėjo nukritęs ant dešiniojo šono. Malūnsparnio priekinė dalis ir priekinis prietaisų skydas sulaužyti, išilginis rėmas ties tarpu tarp sėdynių nulenkta į kairę pusę. Dešinysis važiuoklės ratas nulūžęs. Ant visų variklio oro sraigto menčių buvo matyti pažeidimai, menčių galai nulaužyti. Viena mentės galo nuolauža rasta apie 30 m atstumu nuo malūnsparnio. Viena keliamojo sraigto mentė buvo tiesi, kita – dviejose vietose palenkta į viršų, abi mentės buvo su briaunų pažeidimais.

Priekiniame prietaisų skydelyje greičio indikatorius rodyklė užstrigo ties 25 km/h greičiu, elektroninis aukščiamatis rodė 30 pėdų, jo slėgio langelyje buvo nustatytas 1 013 hPa slėgis. Traukos rankena visiškai nustumta į priekį – maksimalios traukos padėtyje.

Atvertus malūnsparnį avarijos vietoje, degalų matuoklis rodė apie 20 l degalų bake. Paėmus degalų mėginį iš vandens nusodintuvo ir degalų bako, vizualiai nustatyta, kad benzinas skaidrus ir švarus.
