Abschlussbericht

Unfall mit dem Motorsegler der Type LAK-17B FES,
am 18.08.2023, zwischen 12:25 und 12:30 Uhr UTC,
am Flugplatz Reutte-Höfen (LOIR),
Gemeinde Höfen, A-6604, Bezirk Reutte, Tirol
GZ: 2024-0.857.888

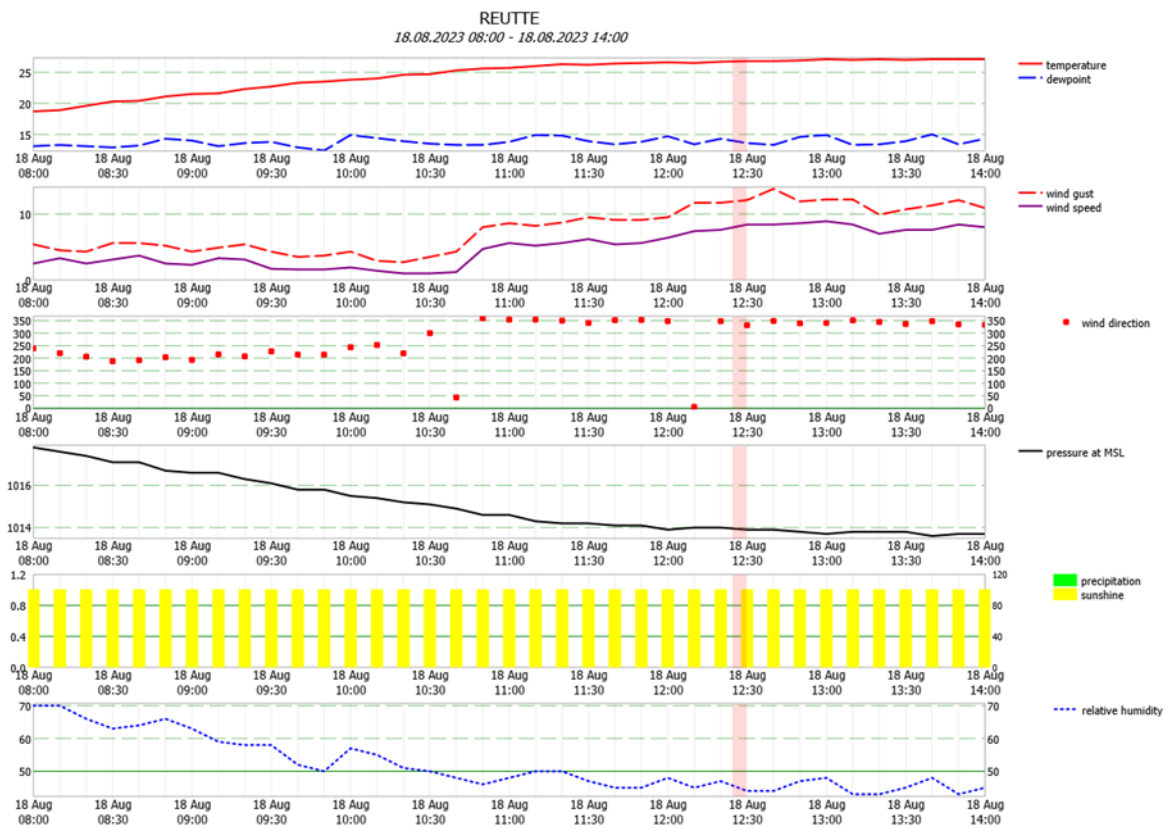
Abbildung 3 Übersichtsdarstellung Wetterbeobachtung Reutte (Wetterstations Nr.: 11314) am 18.08.2023 von 08:00 bis 14:00 Uhr

Die Daten der Wetterstation zum Unfallzeitpunkt sind in Abbildung 3 und Tabelle 6 dargestellt. Der ungefähre Unfallzeitpunkt ist darin rot gekennzeichnet.

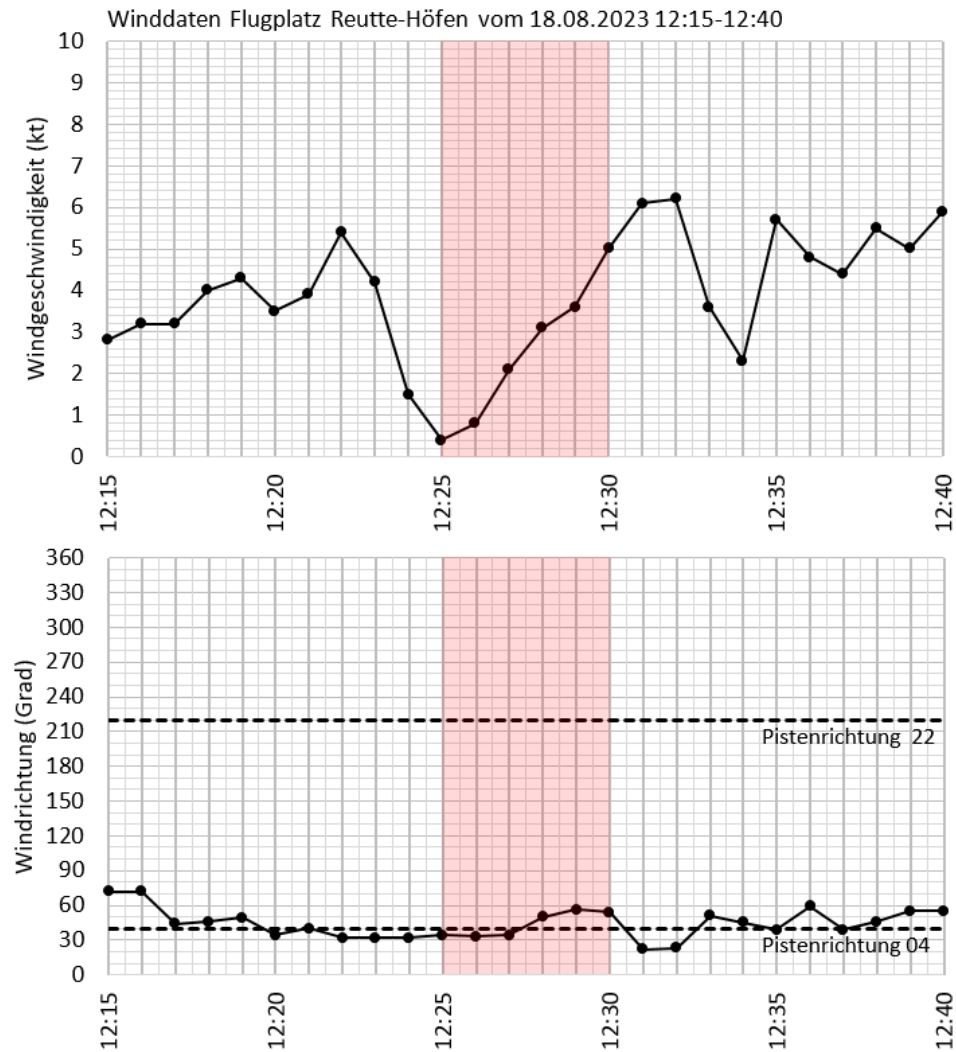
Abbildung 4 Aufgezeichnete Winddaten am Flugplatz Reutte-Höfen zum Unfallzeitpunkt

In Abbildung 4 sind die zum Unfallzeitpunkt aufgezeichneten Winddaten (Geschwindigkeit und Richtung) dargestellt. In Abbildung 5 sind die Winddaten zum Zeitpunkt des Starts des Piloten mit seinem Motorsegler am 16.08.2023, zwei Tage vor dem Unfall, aufgeführt. Die ungefähren Zeiträume der Starts sind in den Darstellungen rot schattiert.

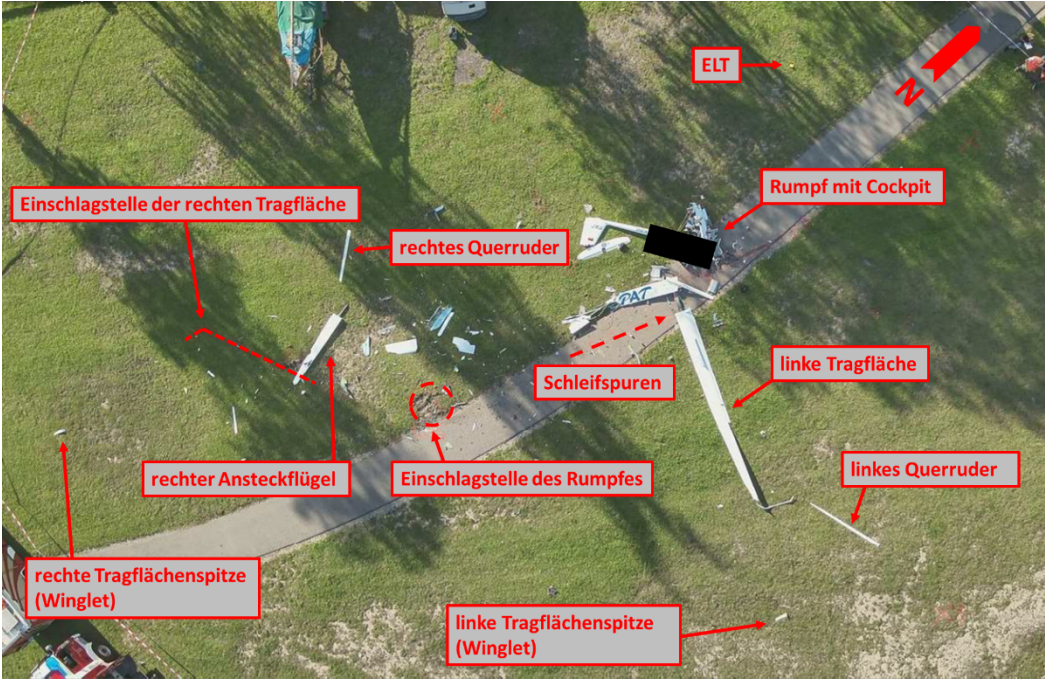
Abbildung 10 Verteilung der Wrackteile

Eine Übersicht über die Verteilung der Wrackteile ist in Abbildung 10 dargestellt. Neben dem im Bereich des Cockpits zerstörten Rumpf war die linke Tragfläche das größte Wrackteil. Das Fahrwerk befand sich in ausgefahrener Position. Der Pilot lag außerhalb, jedoch in der Nähe des Cockpits. Die Einschlagspuren der rechten Tragfläche und des Rumpfes sind in Abbildung 11 und Abbildung 12 dargestellt.

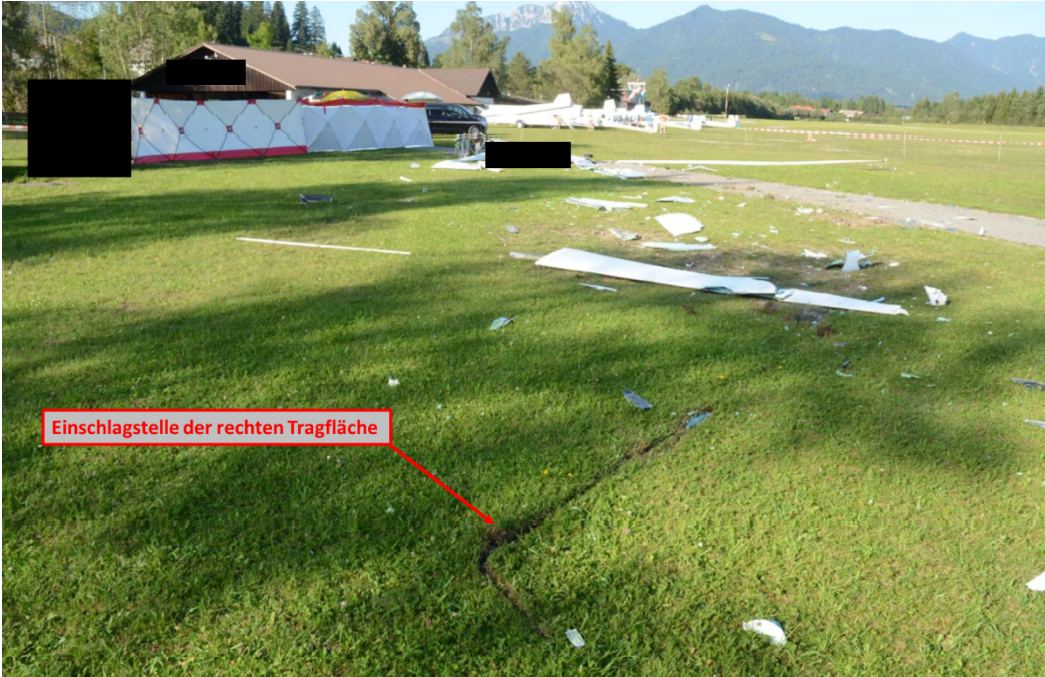
Abbildung 11 Einschlagstelle der rechten Tragfläche

Am Flugplatz Reutte-Höfen entstand Flurschaden (siehe Abbildung 11 und Abbildung 12).
