LIETUVOS RESPUBLIKOS TEISINGUMO MINISTERIJOS
SAUGOS TYRIMŲ SKYRIUS

Lėktuvo „Airbus A320-214“, OO-SNI,
oro vežėjas „Brussels Airlines“,
pavojingio incidento, įvykusio
2023 m. birželio 21 d.
Tarptautiniame Vilniaus oro uoste, Vilniuje,

SAUGOS TYRIMO ATASKAITA

Nr. (A-23/07) 1A-94
2025 m. birželio 19 d.

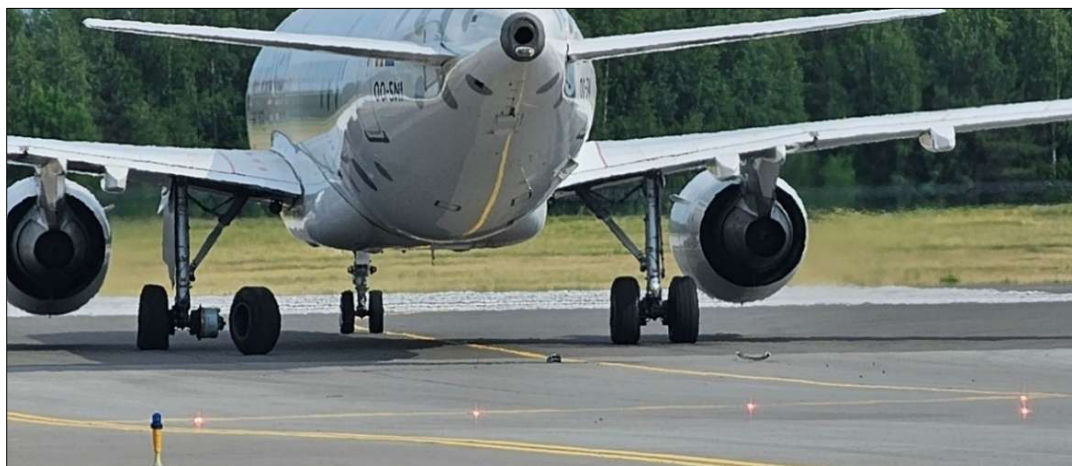
2 pav. Lėktuvas pavoingo incidento vietoje (šaltinis: VNO)

Lėktuvas pavoingo incidento vietoje pateiktas 2 pav., kuriame taip pat matoma atsiskyrusi pagrindinės važiuoklės rato Nr. 2 padanga. Pagrindinės važiuoklės ratas Nr. 2 atsiskyrė ir subyrėjo į kelias dalis. Lėktuvo nebuvo galima patraukti iš įvykio vietos, todėl oro uosto veikla buvo sustabdyta. Keleiviai buvo įprastai išlaipinti laiptais. Lėktuvas buvo nutemptas iš pavoingo incidento vietos apie 17 val. 20 min.

Buvo padaryta žala lėktuvo pagrindinei važiuoklei, dešiniojo sparno užsparnio komponentams ir apatinės liemens dalies aptakams. Daugiausia žalos lėktuvui padarė atsimušusios rato nuolaužos.

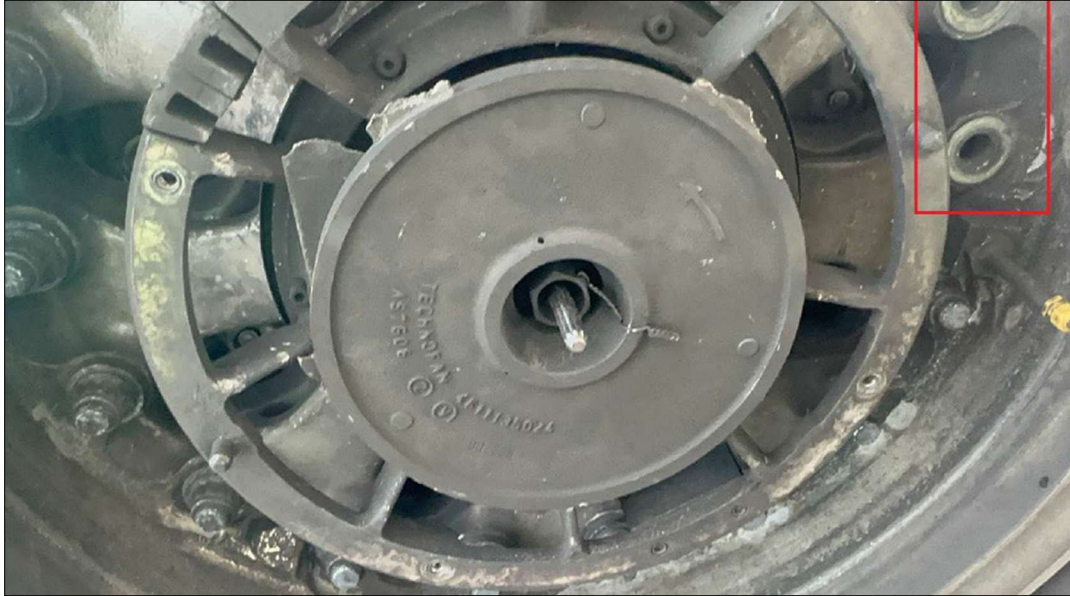
2023 m. birželio 6 d., kai buvo pranešta apie galimai neveikiantį stabdžių ventiliatorių, buvo nustatyta, kad stabdžio Nr. 2 aušinimo ventiliatoriaus sparnuotė yra pažeista, todėl lėktuvui buvo leista tęsti eksploataciją su neveikiančiu rato Nr. 2 stabdžių aušinimo ventiliatoriumi, kaip numatyta MEL. Techninės priežiūros darbuotojų 2023 m. birželio 6 d. padarytoje nuotraukoje matyti, kad trūksta bent 2 tvirtinimo varžtų (5 pav.). Techninės priežiūros įrašuose nėra jokių duomenų apie

veiksmus ar pastebėjimus, susijusius su šiais varžtais. Orlaivio naudotojas nurodė, kad techninės priežiūros darbuotojai jokių nukrypimų nepastebėjo. Dėl šios priežasties jokios informacijos apie tolesnius techninės priežiūros veiksmus, susijusius su trūkstamais tvirtinimo varžtais, nėra. Tuo metu, kai įvyko pavojingas incidentas, buvo sumontuoti visi 18 tvirtinimo varžtų.

5 pav. 2023 m. birželio 6 d. padaryta nuotrauka, kurioje matyti trūkstami tvirtinimo varžtai (šaltinis: orlaivio naudotojas)

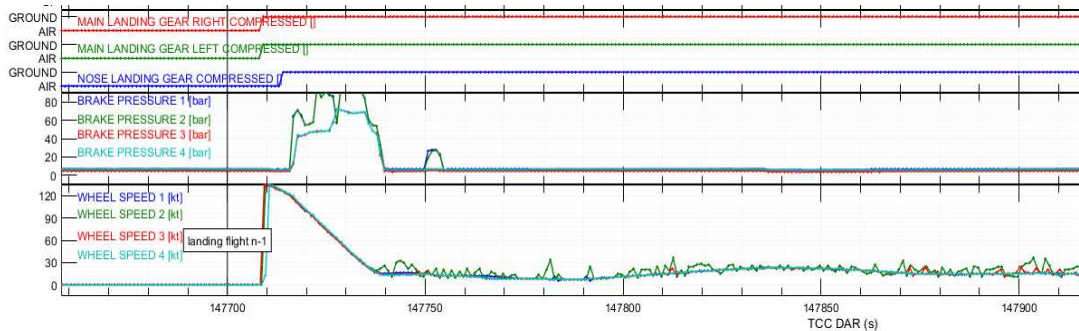
Ankstesnio skrydžio (skrydžio iš Tarptautinio Briuselio oro uosto į Tarptautinį Vilniaus oro uostą) QAR duomenys parodė pagrindinio važiuoklės rato Nr. 2 greičio parametro šuolius po nusileidimo, kurie pavaizduoti 6 pav. Be to, po nusileidimo stabdžio Nr. 1 temperatūra pakilo iki 529 °C, stabdžio Nr. 2 – iki 488 °C, stabdžio Nr. 3 – iki 306 °C, o stabdžio Nr. 4 – iki 218 °C. Trijų ankstesnių skrydžių metu buvo taip pat užfiksuoti rato Nr. 2 greičio parametro šuoliai, kurie buvo užregistruoti iš QAR gautuose DAR duomenyse.

6 pav. Rato Nr. 2 greičio parametro šuoliai po skrydžio SN2371 nusileidimo (šaltinis: BEA)

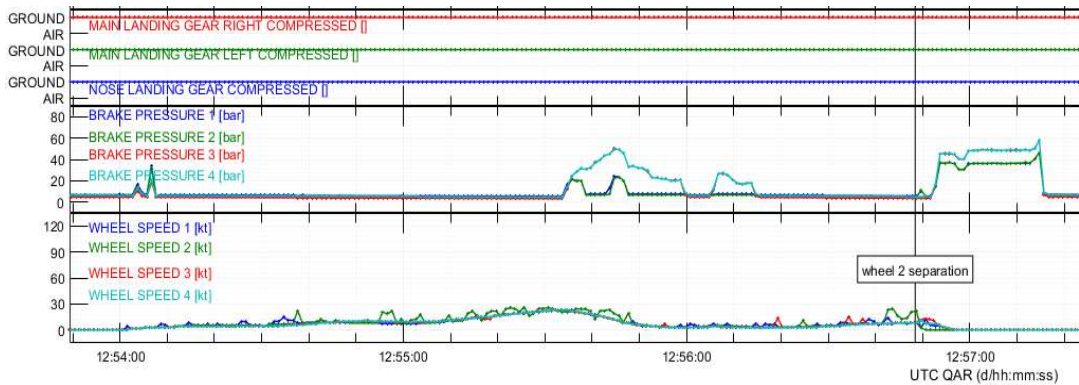
Pavojingio incidento skrydžio metu QAR įrašas prasidėjo paleidus variklį Nr. 1. Riedant buvo įrašyti pagrindinės važiuoklės rato Nr. 2 greičio parametro šuoliai, kurie pavaizduoti 7 pav. Rikiavimosi kilti nuo kilimo ir tūpimo tako Nr. 19 pradžioje 12 val. 56 min. 48 sek., remiantis savirašių duomenimis, vertikalusis pagreitis sumažėjo iki 0,75 G, o tada padidėjo iki 1,05 G, kai ratas atsiskyrė. Pagal savirašių duomenis, 12 val. 56 min. 51 sek. padidėjo visų stabdžių pedalų kampas ir stabdžių slėgis, o lėktuvas nustojo judėti.

7 pav. Ratų ir stabdžių parametrai, įrašyti skrydžio SN2372 riedėjimo metu (šaltinis: BEA)

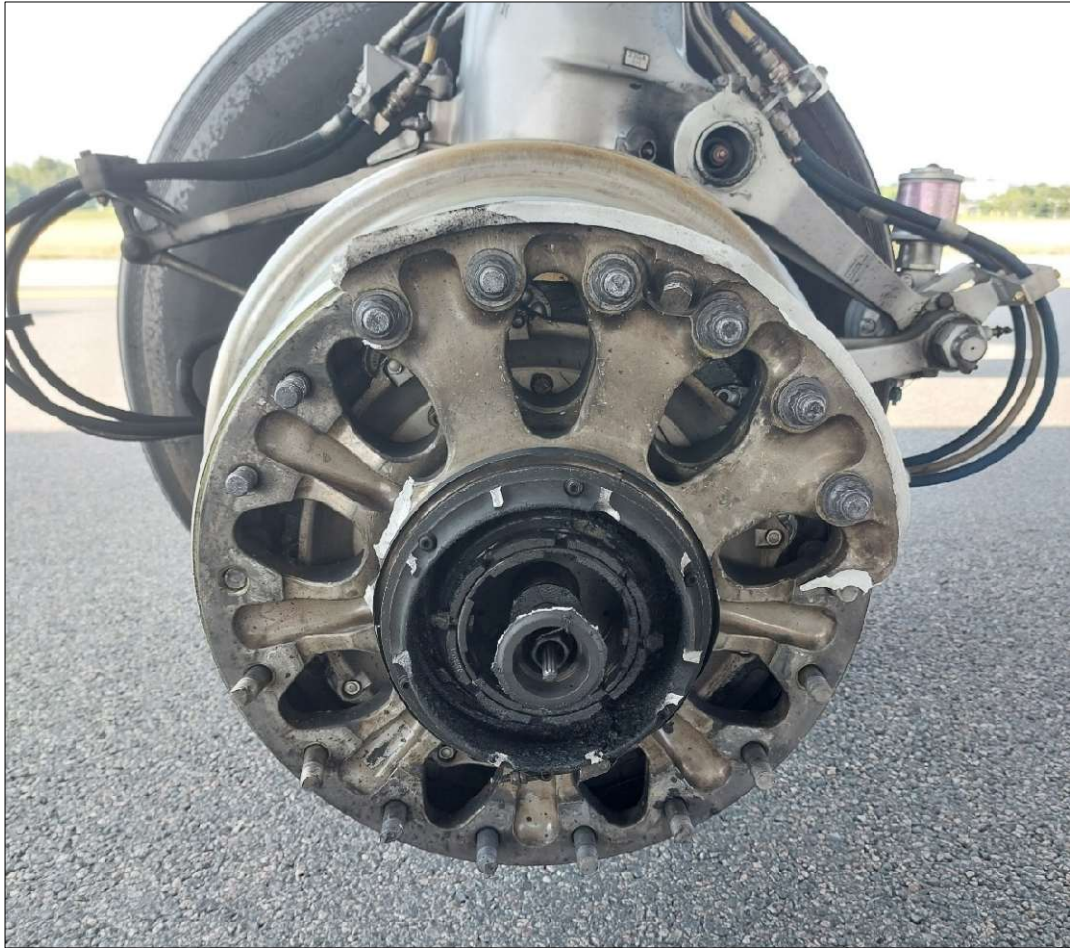
Pagrindinės važiuoklės ratas Nr. 2 subyrėjo į dalis, o padanga atsiskyrė nuo rato (2 pav.). Išorinės rato pusės stebulė ir dalis išorinės rato pusės ratlankio struktūros liko pritvirtinti prie vidinės rato pusės (8 pav.), o likusios išorinės rato pusės ratlankio dalys buvo išsibarsčiusios aplink pavojingo incidento vietą. Neatsiskyrusi išorinės rato pusės ratlankio dalis prie vidinės rato pusės liko pritvirtinta 6 (iš 18) tvirtinimo varžtais, o likę 12 tvirtinimo varžtų buvo nulūžę. Neatsiskyrusi išorinės rato pusės ratlankio dalis taip pat buvo pastebimai pažeista. Stabdžių aušinimo ventiliatorius ir jo gaubtas buvo atskirti nuo rato, stabdys buvo pažeistas.

8 pav. Neatsiskyrusi pagrindinės važiuoklės rato Nr. 2 dalis (šaltinis: STS)

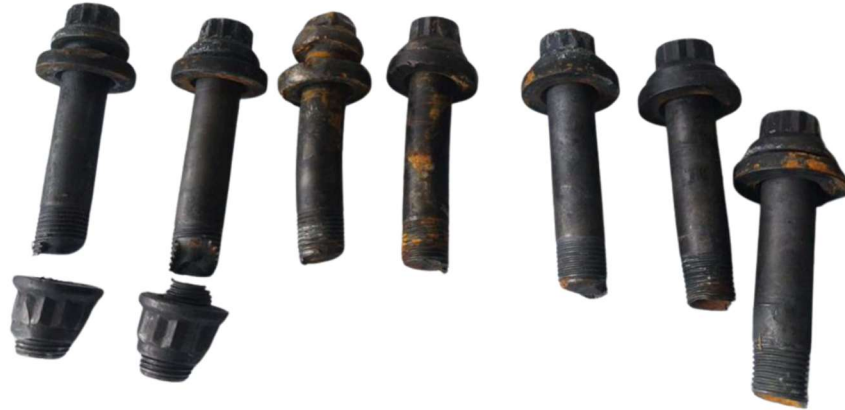
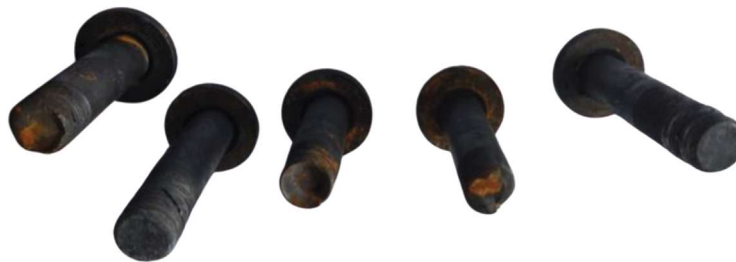
Pagrindinis važiuoklės ratas Nr. 2, įskaitant sulūžusias ir surinktas sunaudojamas dalis, buvo išsiųstas orlaivio naudotojui, kur 2023 m. liepos 3 d. jį apžiūrėjo AAU. Apžiūra įvyko praėjus 12 dienų po pavojingo incidento. Apžiūros metu ant tvirtinimo varžtų buvo matomi rūdžių požymiai, kaip pateikta 9 pav. ir 10 pav.

9 pav. Tvirtinimo varžtai su rūdžių požymiais (šaltinis: AAU)

10 pav. Tvirtinimo varžtai su rūdžių požymiais (šaltinis: AAU)

Buvo surinkti ir apžiūrėti atsiskyrę tvirtinimo elementai – jungiamieji varžtai, poveržlės ir veržlės. Ant visų trijų elementų tipų buvo matoma stipri korozija – rūdžių susidarymas. Nė viename iš nulūžusių jungiamųjų varžtų nebuvo aptikta mišinio, apsaugančio nuo sukibimo, kurio naudojimas yra numatytas gamintojo CMM. Atlikta tvirtinimo elementų inventorizacija parodė, kad iš viso buvo 12 jungiamųjų varžtų, 19 poveržlių ir 5 veržlės.

- Po pavojingo incidento atlikus rato apžiūrą, ant visų tvirtinimo varžtų buvo matoma stipri korozija.

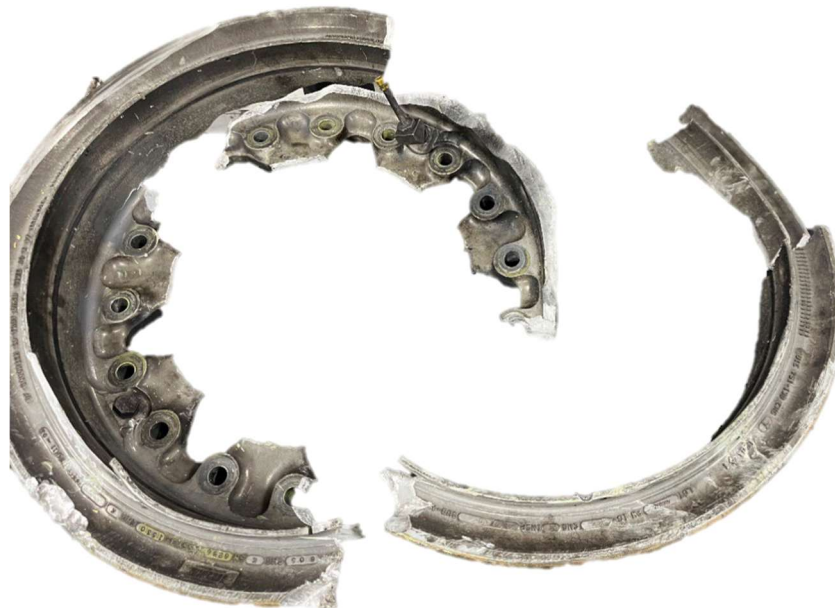
Išorinė rato sąranka pavoingo incidento metu lūžo ir pasidalijo į 11 dalių (11 pav.). Ant rato pusės buvo matomi šlyties ir tempimo lūžių paviršiai, rodantys staigų lūžį. Nuovargio zonų ant išorinės rato pusės sąrankos lūžio paviršių nebuvo nustatyta. Siekiant įvertinti, ar išorinės rato pusės medžiagos savybės atitinka CMM reikalavimus, taip pat atlikta šios dalies medžiagos patikra, bet nuokrypių nuo priimtinių ribų nenustatyta.

11 pav. Lūžusios išorinės rato pusės dalys (šaltinis: NTSB)

Ant ištirtų tvirtinimo varžtų, poveržlių ir veržlių buvo rasti žymūs korozijos požymiai. Ištyrus lūžusius varžtus, lūžio paviršiuje buvo aptiktos įvairios kilmės nuovargio zonos ir didelis raudonų rūdžių kiekis, rodantis koroziją. Laipsniškas ratų tvirtinimo varžtų pažeidimas priskiriamas nuovargiui, kuris prasidėjo korozijos paveiktose sriegių šaknyse. Laipsniški tvirtinimo varžtų pažeidimai galiausiai sukėlė staigų išorinės rato pusės atskyrimą dėl šlyties ir tempimo apkrovų.

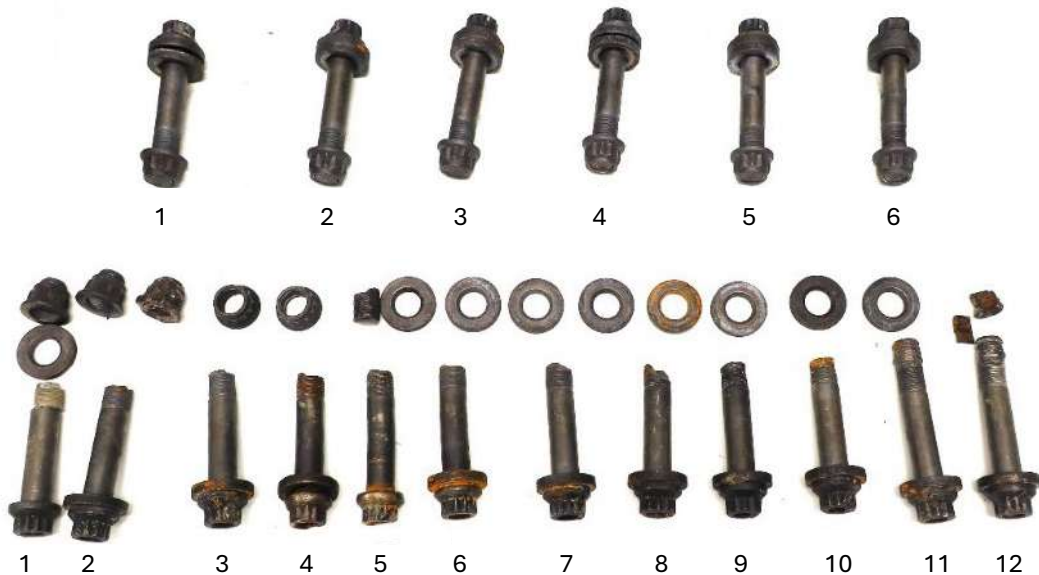
Ratų gamintojas atliko tvirtinimo varžtų patikrą siekdamas įvertinti, ar nebuvo nuovargio lūžio požymių. 12 pav. viršuje matomi 6 nepažeisti varžtai, o paveikslo apačioje – 12 lūžusių varžtų. Patikros metu nuo pavoingo incidento buvo praėjusios 230 dienų. Lūžusių varžtų lūžio paviršiuose buvo matomos vienos ar kelių rūšių kilmės nuovargio zonos. Varžtų paviršiuose buvo matomas didelis raudonų rūdžių kiekis, liudijantis plieno koroziją. Tai galėjo lemti kadmio dangos nusidėvėjimas, dėl kurio sumažėjo apsauga nuo korozijos. Ant varžtų buvo pastebėtas mišinio, apsaugančio nuo sukibimo, trūkumas.

Per gamintojo atliktą rato patikrą 6 nepažeisti varžtai buvo pašalinti iš išorinę ir vidinę rato pusę jungiančių jungčių. 6 nepažeisti varžtai (Nr. 1-6) ir 2 pažeisti, bet nesulūžę varžtai (Nr. 11 ir Nr. 12) buvo išvalyti ultragarsu ir įvertinti dėl sriegių korozijos ir įtrūkimų. Ant visų 6 nepažeistų varžtų ir abiejų pažeistų varžtų buvo matoma stipri sriegių korozija. Nuovargio įtrūkimai buvo rasti 2 nepažeistų varžtų ir 1 pažeisto, bet nelūžusio varžto sriegiuose.

2 lūžę varžtai (Nr. 1 ir Nr. 3) ir 1 nepažeistas varžtas (Nr. 3) buvo perpjauti, sumontuoti, nupoliruoti ir išsėdinti, kad būtų galima įvertinti medžiagos grūdelių išsidėstymo srautą sriegiuose ir šerdies mikrostruktūroje. Visų 3 varžtų grūdelių išsidėstymas sriegių šaknyse buvo vientisas ir atitiko sriegio kontūrą. Taip pat buvo išmatuotas 3 varžtų šerdies kietumas, kuris atitiko reikalavimus. Visų 3 varžtų mikrostruktūra atitiko lydinio ir terminio apdorojimo standartus.

12 pav. Ratų tvirtinimo detalės – 6 nepažeisti varžtai viršuje ir 12 lūžusių varžtų apačioje (šaltinis: „Collins Aerospace“)

Tvirtinimo varžtai buvo paveikti korozijos – susidariusios rūdys buvo aiškiai matomos. Taip pat ant tvirtinimo varžtų buvo matomas nepakankamas mišinio, apsaugančio nuo sukibimo, kiekis. Kadangi varžtų būklė iškart po pavojingo incidento nėra žinoma, negalima patvirtinti, ar mišinio, apsaugančio nuo sukibimo, trūkumas ir rūdžių susidarymas buvo pastebimas ir per pavojingą incidentą. Mišinys, apsaugantis nuo sukibimo, yra būtinas norint užtikrinti tinkamą tvirtinimo varžto pirminę tempimo apkrovą. Neužtikrinus tinkamos pirminės tvirtinimo varžto tempimo apkrovos, gali padidėti tvirtinimo varžto nuovargis ir varžto trūkimo tikimybė.
