Informe técnico

A-015/2023

Accidente ocurrido el día 12 de julio de 2023, a la aeronave Tecnam P2006T, matrícula EC-NCA, operada por BAA Training en las inmediaciones del aeropuerto de Lleida / Alguaire (Lérida, España)

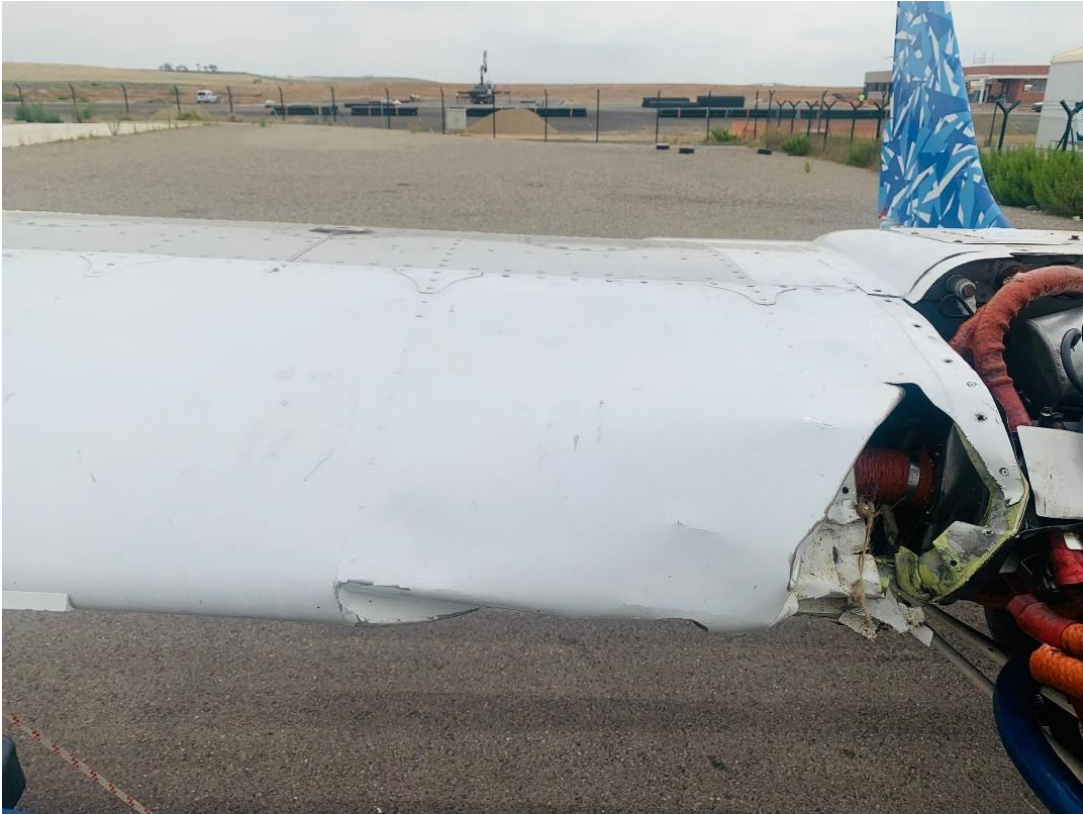
La cigüeña entró a la góndola del motor derecho a través del borde de ataque del plano, causando daños en el borde de ataque, góndola de motor y el propio motor (ver figuras 1 a 3), que quedó inoperativo unos segundos después del impacto.

La cigüeña entró a la góndola del motor derecho a través del borde de ataque del plano, causando daños en el borde de ataque, góndola de motor y el propio motor (ver figuras 1 a 3) más abajo.

Figura 1 – daños en borde de ataque

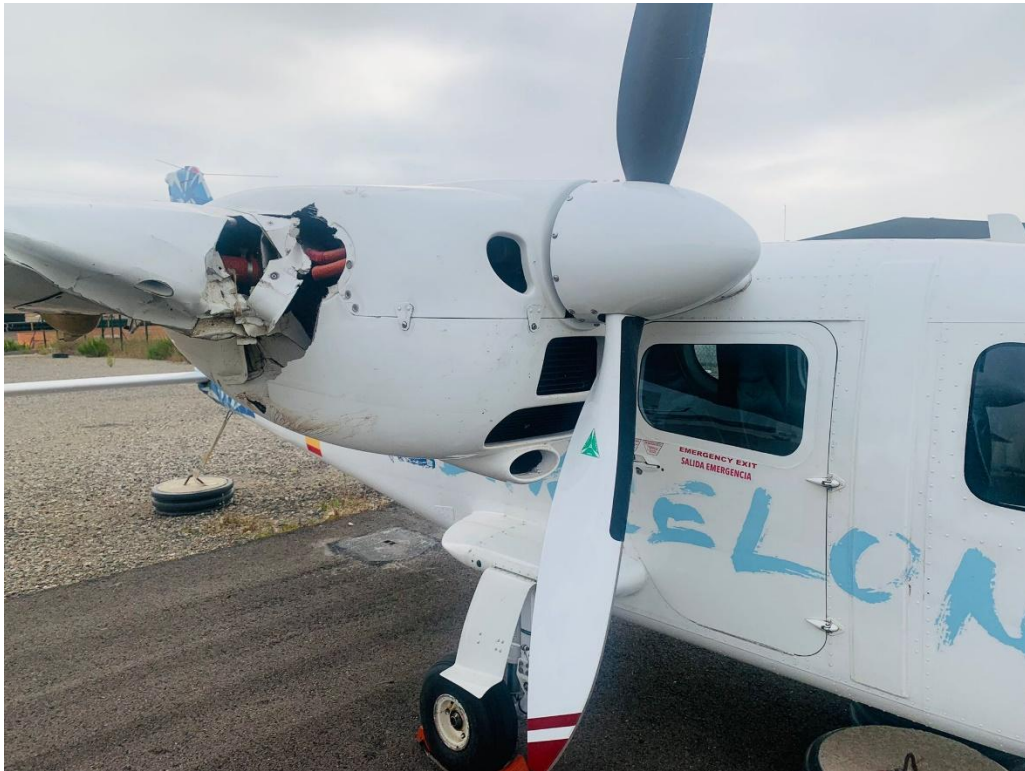
La inspección del motor en taller tras el impacto reveló que el motor había sufrido daños en algunos de sus componentes principales, lo que imposibilitaba el funcionamiento del mismo. Algunos de los componentes dañados del motor fueron dos de los carburadores, algunos engranajes de la transmisión y la bomba de aceite.

Figura 2 – daños en góndola de motor
