LIETUVOS RESPUBLIKOS TEISINGUMO MINISTERIJOS
SAUGOS TYRIMŲ SKYRIUS

Eksperimentinio ultralengvojo lėktuvo
„Aeroprakt-22L2“, LY-UCB,
avarijos, įvykusios
2024 m. rugpjūčio 9 d.
Balskų tvenkinyje, Vaidilų k., Tauragės r.,

SAUGOS TYRIMO ATASKAITA

Nr. (A-24/14) 1A-143
2025 m. rugpjūčio 1 d.

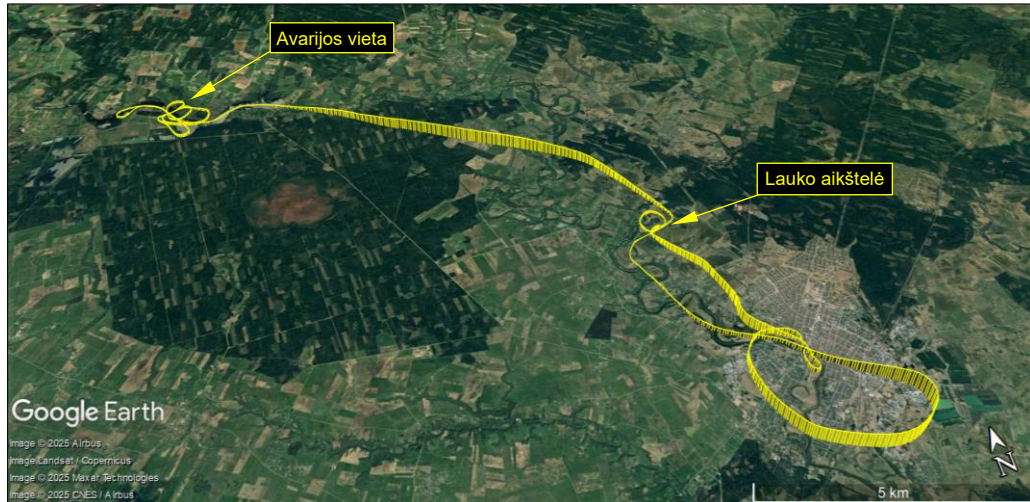
1 pav. Skrydžio maršrutas (Google Earth)

20.19 val. lėktuvas pakilo iš lauko aikštelės vakarų kryptimi (248°). Apsukęs ratą virš aikštelės ir atlikęs praskridimą 50 pėdų aukštyje virš kilimo ir tūpimo tako pakilimo kryptimi, pilotas nuskrido link Tauragės, pakildamas iki 1 030 pėdų aukščio (1 pav.).

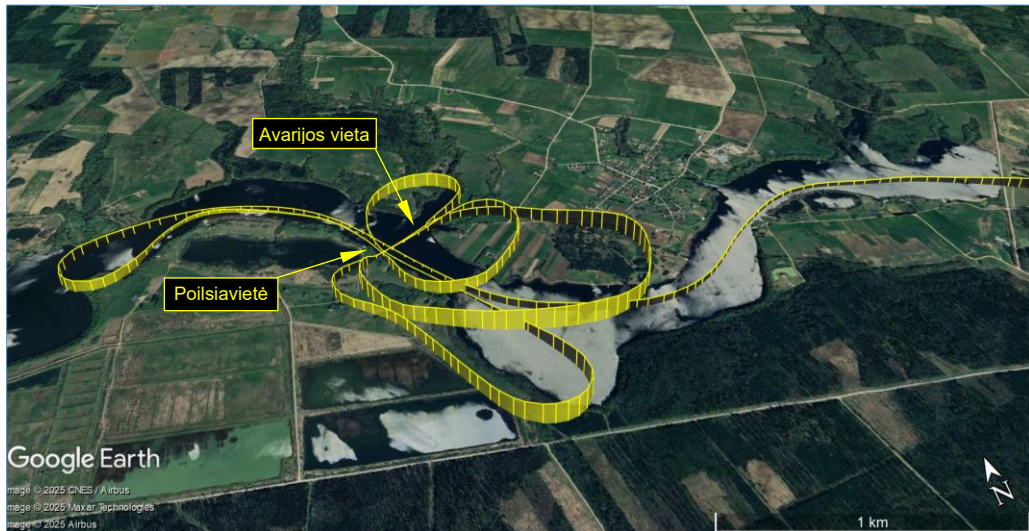
2 pav. Manevrai virš Balskų tvenkinio (Google Earth)

Priartėjęs prie Tauragės, pilotas pradėjo žemėjimą link viešbučio „Banga“. Žemėjimo pabaigoje lėktuvo greitis pasiekė 243 km/h, o virš viešbučio pilotas praskrido 240 pėdų aukštyje. Virš Tauragės pilotas padarė posūkį ir antrą kartą praskrido virš viešbučio „Banga“ 100 pėdų aukštyje. Greitis šio praskridimo metu buvo pasiekęs 230 km/h. Keleivė nurodė, kad pilotas jai parodė, kur gyvena jos artimieji – ji puikiai matė namus ir gatves. Tada pilotas, apskridęs ratą virš Tauragės, grįžo link lauko aikštelės, skridamas šalia Jūros upės vietomis 10 pėdų aukštyje. Šioje atkarpoje vienu metu buvo užfiksuotas 227 km/h greitis. Virš lauko aikštelės kilimo ir tūpimo tako pilotas atliko praskridimą 10 pėdų aukštyje šiaurės rytų kryptimi ir pasuko šiaurės vakarų kryptimi link Balskų tvenkinio. Skridamas link tvenkinio, pilotas buvo pakilęs iki 1 210 pėdų aukščio, o vėliau žemėdamas pasiekė 217 km/h greitį. Pasiekęs Balskų užtvanką (2 pav.), pilotas virš Balskų tvenkinio skrido 70 pėdų aukštyje. Tuo metu vienoje iš poilsiaviečių prie Balskų tvenkinio ilsėjosi žmonės. Pilotas pro šią poilsiavietę virš tvenkinio praskrido šiaurės vakarų kryptimi 40 pėdų aukštyje. Tuomet apsisukęs grįžo ir poilsiavietę praskrido 10 pėdų aukštyje. Paskui vėl apsuoko ratą ir praskrido virš poilsiavietės pietvakarių kryptimi 40 pėdų aukštyje. Po dar vieno rato pilotas antrą kartą praskrido poilsiavietę pietvakarių kryptimi 40 pėdų aukštyje. Vėliau įvyko praskridimas šiaurės vakarų kryptimi virš paties vandens paviršiaus, kurio metu lėktuvo greitis buvo 227 km/h, o po jo – trečias bandymas praskristi pietvakarių kryptimi, pasibaigęs avarija. Avarijos vaizdo įrašė matyti, kaip lėktuvas, artėdamas link poilsiavietės, žemėja, tada ratais paliečia vandenį ir persiversdamas į jį nukrinta.

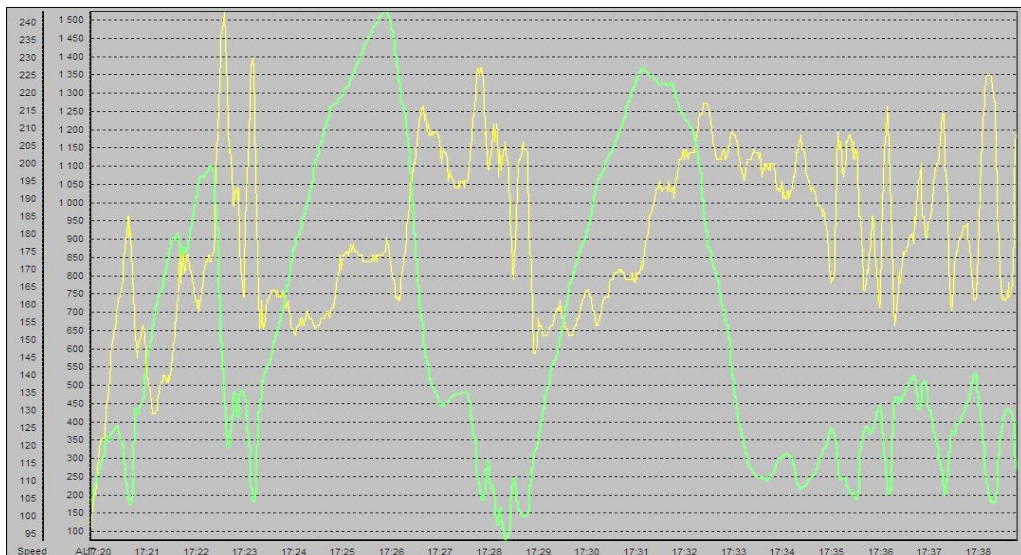
3 pav. Aukščio (žalia linija) ir greičio (geltona linija) grafikas

Lėktuve buvo sumontuota gamintojos „MGL Avionics“ sukurta avionikos sistema iEFIS, kuri įrašė skrydžio duomenis. Lėktuvo aukščio ir greičio duomenys, užfiksuoti avionikos sistema iEFIS, pateikti 3 pav. Geltona linija rodo lėktuvo prietaisinių greitį, žalia – lėktuvo aukštį pėdomis nuo WGS-84 elipsoido³. Horizontali grafiko ašis žymi UTC laiką. Kairėje pusėje esanti vertikali grafiko ašis nurodo aukštį pėdomis ir greitį kilometrais per valandą.

Remiantis skrydžio duomenimis, niekada neviršytinas greitis V_{NE} pirmuose dviejuose skrydžiuose buvo viršytas po vieną kartą, o avarija pasibaigusiame skrydyje – net penkis kartus. Vienu metu, žemėjant virš Tauragės miesto, šis apribojimas buvo viršytas net 27 km/h.

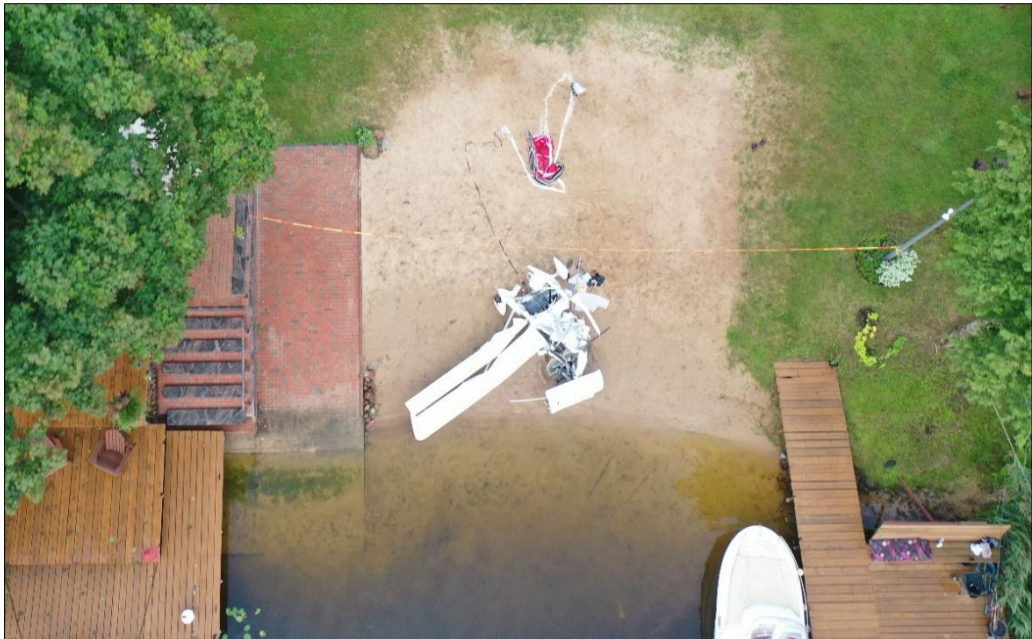
4 pav. Lėktuvo nuolaužas ant tvenkinio kranto (Lietuvos policijos nuotrauka)

Lėktuvas buvo visiškai sudaužytas (4 pav.). Lėktuvo liemuo buvo perlūžęs ir atsiskyręs apačioje ties sėdynių priekiu. Trūko lėktuvo liemens galinės dalies su kiliu ir stabilizatoriumi bei kairiojo sparno galinės dalies. Kairiojo sparno dalis su degalų baku buvo atsiskyrusi nuo lėktuvo. Dešinysis sparnas buvo pritvirtintas prie liemens, bet suglamžytas. Pilotų kabina buvo visiškai suardyta. Prietaisų skydelis su šturvalais buvo visiškai atsiskyręs nuo lėktuvo kabinos, jį jungė tik elektros laidai. Variklis buvo pritvirtintas prie ugniasienės, visos oro sraigto mentės lūžusios ties šaknine dalimi. Lėktuvo balistinės parašiutinės gelbėjimo sistemos parašutas buvo ištrauktas, tačiau aktyvavimo rankenėlė buvo neaktyvuotoje padėtyje.

Lėktuvo oro greičio indikatoriaus rodyklė buvo užstrigusi ties 213 km/h žyma. Aukščiamočio rodyklės rodė 213 m, prietaiso langelyje buvo nustatytas 1000 hPa slėgis. Vertikalojo greičio indikatoriaus rodyklė buvo ties 10 m/sek žyma.
