LIETUVOS RESPUBLIKOS TEISINGUMO MINISTERIJOS  
SAUGOS TYRIMŲ SKYRIUS

Sklandytuvo „SZD-48-3 Jantar Standard 3“, UR-KABV,  
avarijos, įvykusios  
2024 m. rugpjūčio 3 d.  
1,4 km į pietus nuo Paluknio aerodromo,  
Trakų rajono savivaldybėje,

## **SAUGOS TYRIMO ATASKAITA**

Nr. (A-24/13) 1A-316  
2025 m. gruodžio 15 d.

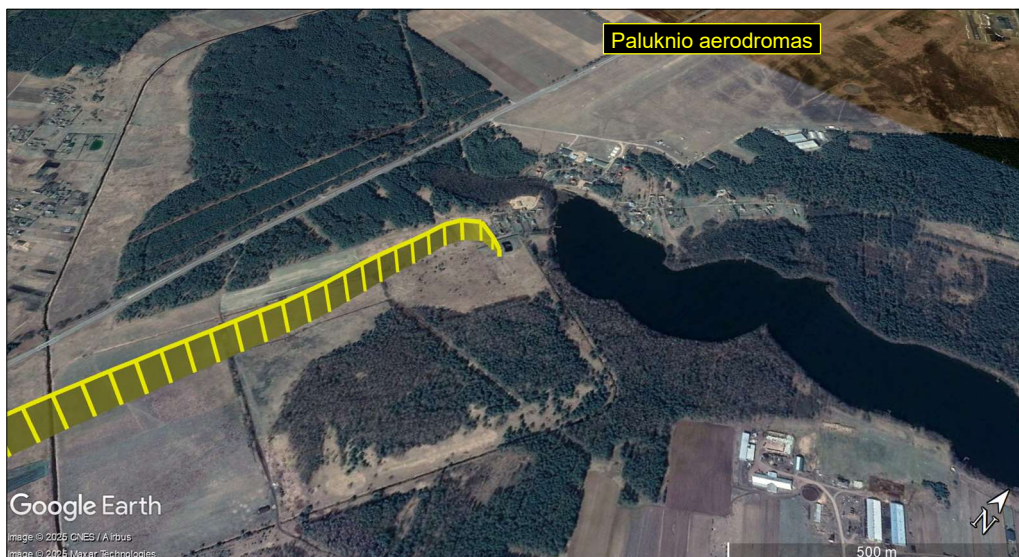
2024 m. rugpjūčio 3 d. sklandytojams buvo suplanuotas treniruočių maršrutas Paluknys–Merkys–Leipalingis–Daržininkai–Liškiava–Paluknys. Skrydžiui pilotas pakilo 12.30 val. Grįždamas iš maršruto ir artėdamas prie aerodromo, pilotas pranešė apie 10 km atstumą iki aerodromo. Šiek tiek vėliau pilotas pranešė apie 3 km atstumą iki aerodromo ir apie ketinimą tūpti tiesiai 360° kryptimi. Dar vėliau pilotas pranešė galutinę tiesiąją tūpti 360° kryptimi. Galutinė tūpimo tiesioji prasidėjo 2,26 km atstumu nuo aerodromo 256 pėdų aukštyje. Šiame taške sklandytuvo greitis buvo 105 km/h. Artėjant prie aerodromo, sklandytuvo greitis palaipsniui mažėjo – likus 1,85 km, sklandytuvo greitis buvo 94 km/h, likus 1,34 km – 86 km/h, ties 0,87 km – 78 km/h. 16.33 val., likus 0,6 km, sklandytuvus pasisuko į dešinę pusę ir atsitrenkė į žemę (1 pav.).

1 pav. Sklandytuvo galutinė artėjimo tūpti tiesioji ir avarijos vieta („Google Earth“)

Sklandytuvų galutinė tiesioji artėjimui tūpti prie aerodromo 360° kryptimi tęsiasi virš 30–60 pėdų žemesnės vietovės negu aerodromas, šalia miško, o prie pat aerodromo – virš nedidelės miško dalies. Šalia yra ežeras (1 pav.).

Pilotas prisijungė prie galutinės tiesiosios tūpti 360° kryptimi likus 2,26 km ir būdamas 256 pėdų aukštyje. Šiame taške sklandytuvo greitis buvo 105 km/h. Likus 1,59 km, sklandytuvo aukštis buvo 167 pėdos – maždaug 190 pėdų žemiau nei dieną prieš tai. Tokiame aukštyje sklendimo trajektorija atitiko koeficientą 31:1. Šiame taške sklandytuvo greitis buvo 95 km/h, nors Skrydžių vadove rekomenduojamas 100-110 km/h artėjimo tūpti greitis. Sklandytuvo greitis ir toliau mažėjo, o likus 0,87 km greitis pasiekė 78 km/h ir priartėjo prie smukos greičio, kuris, priklausomai nuo piloto ir vandens balasto svorio, yra tarp 68 km/h ir 82 km/h. Vėliau galimai dėl oro sąlygų (blaška, vėjo gūšiai) ar piloto inicijuoto posūkio į dešinę pamačius, kad nepavyks praskristi miško dalies ir pasiekti aerodromo, sklandytuvą, tikėtina, pateko į netyčinio suktuko pradžios būseną. Sklandytuvą labai mažame aukštyje sukosi į dešinę pusę ir nosimi atsitrenkė į žemę.

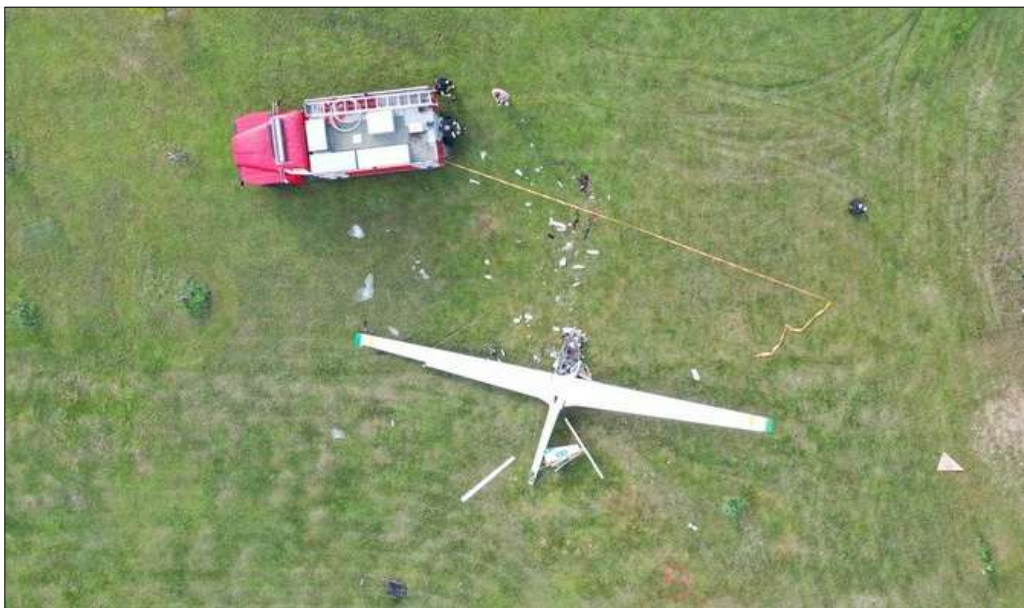
Avarijos vietoje sklandytuvus gulėjo nosimi nukreipta šiaurės vakarų kryptimi (2 pav.). Vidinė vamzdinė konstrukcija, jungianti sparnų tvirtinimo mazgus, sulinkusi. Sparnai liko prijungti prie liemens, bet pasislinkę iš savo tvirtinimo vietų, tarp jų ir liemens atsiradę plyšiai. Kairys eleronas nulūžęs gulėjo prie uodegos iš kairio sparno pusės. Uodega buvo nulūžusi nuo liemens. Sklandytuvo priekis buvo visiškai sudaužytas. Pedalų mazgas nulaužtas, valdymo traukės nuo vairalazdės nulūžusios. Kabinos gaubtas sudaužytas, jo rėmas gulėjo atskirai maždaug 20 m nuo sklandytuvo.

2 pav. Sklandytuvus avarijos vietoje (Lietuvos policijos nuotrauka)
