Untersuchungsbericht

| Art des Ereignisses: | Unfall |
| Datum: | 04.08.2017 |
| Hersteller/Muster: | Focke-Wulf-Flugzeugbau/ Fw 44J „Stieglitz“ |

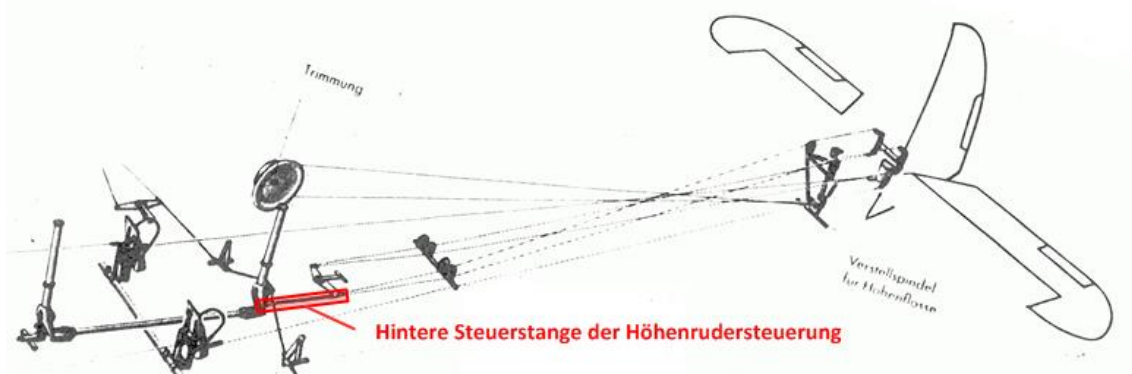
Abb. 1: Darstellung der Höhenrudersteuerung

Die Fw 44J „Stieglitz“ ist ein einmotoriger Doppeldecker mit zwei Pilotensitzen in Tandemanordnung. Das Flugzeug verfügt über eine mechanische Steuerung des Höhenruders. Der vordere und der hintere Steuerknüppel sind mit einer Steuerstange verbunden. Die Eingaben werden von dem hinteren Steuerknüppel durch eine weitere Steuerstange (hintere Steuerstange) an einen Umlenkhebel weitergeleitet. Von diesem Umlenkhebel führen zwei Seilpaare zu den beiden Höhenrudern.

Die hintere Steuerstange ist am Steuerknüppel mit einem Kugelkopf befestigt. Die Verbindung am Umlenkhebel der Seilsteuerung erfolgt durch einen Gabelkopf.

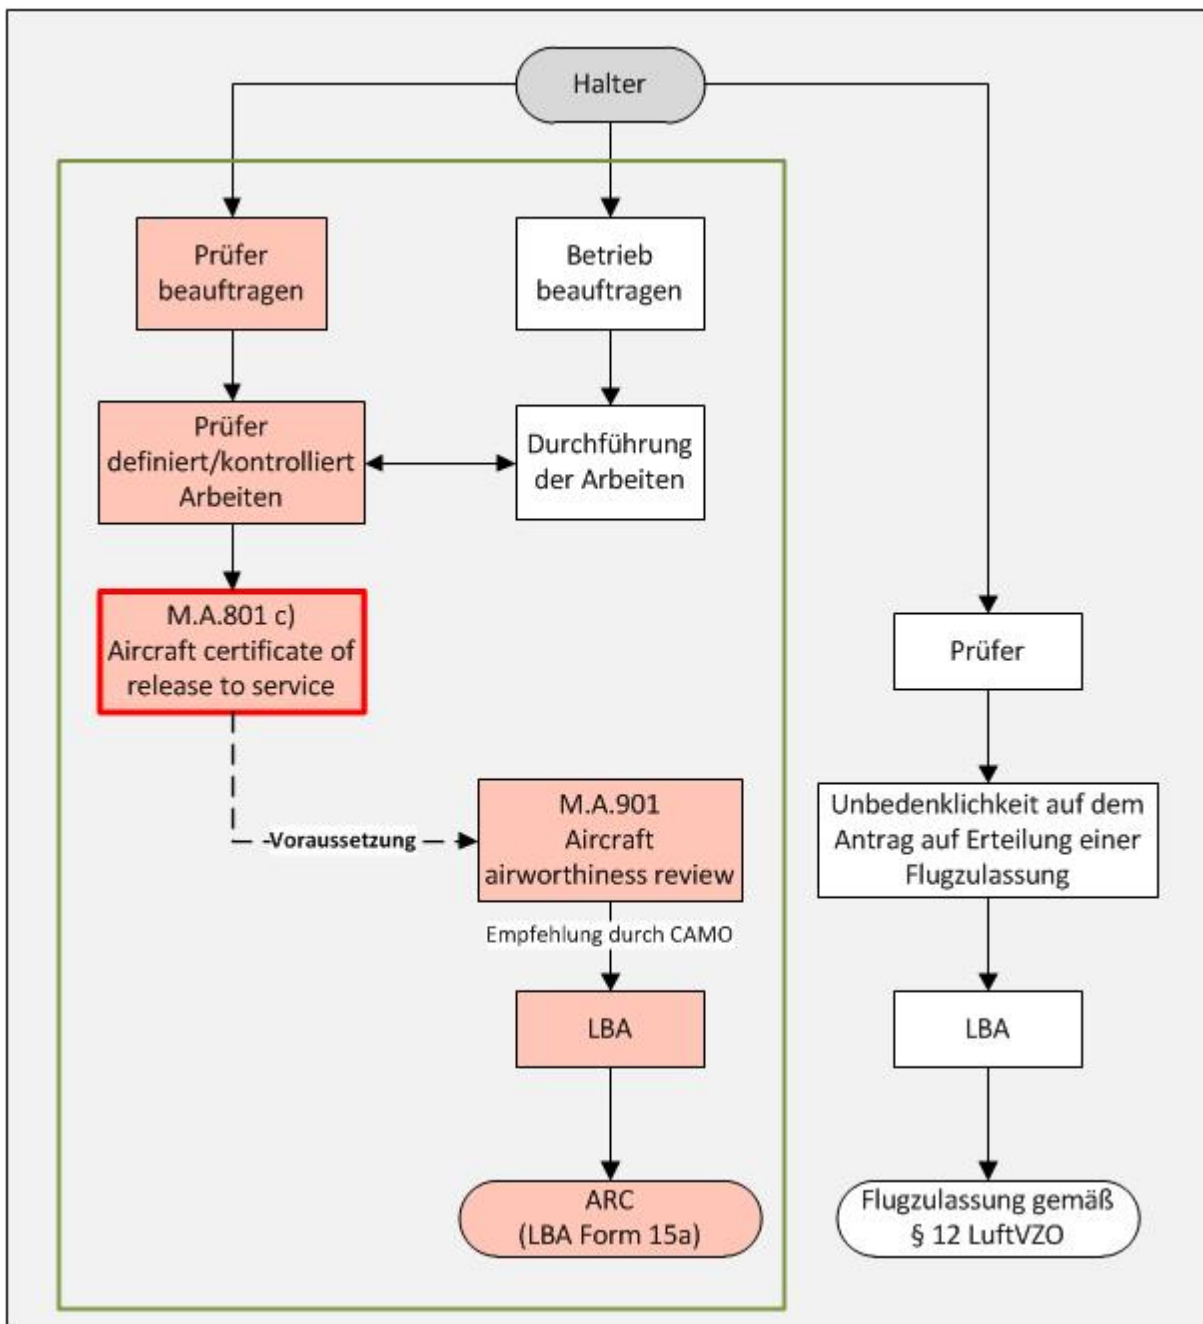
Abb. 3: Ablauf der Instandhaltung

Nach der Instandhaltung in Litauen sollte das Flugzeug ein Lufttüchtigkeitszeugnis erhalten. Dazu wurde ein gültiges Airworthiness Review Certificate (ARC) benötigt. In der Abbildung 3 ist der reguläre Verlauf für den Erhalt eines ARC dargestellt (grüne Umrandung). Da der Betrieb in Litauen aber nicht über eine Genehmigung für die Instandhaltung des Musters Fw 44J „Stieglitz“ verfügte, hätte ein Prüfer die komplexen Arbeiten von Anfang an überwachen müssen, um dann die Freigabebescheinigung nach M.A.801 (Abbildung 3, rot umrandete Box) ausstellen zu können.

Rot hinterlegte Boxen: diese Arbeiten wurden nicht ausgeführt.

Grün umrandeter Ablauf: regulärer Verlauf für den Erhalt eines ARC

Nach Auffassung der BFU hätte der Halter dafür sorgen müssen, dass vor dem Beginn der Arbeiten in Litauen ein Prüfer die Instandhaltung organisiert und überwacht. Dieser komplexe Sachverhalt, so wie er in der Verordnung (EU) Nr. 1321/2014 gefordert wird, war ihm aber offensichtlich nicht klar.

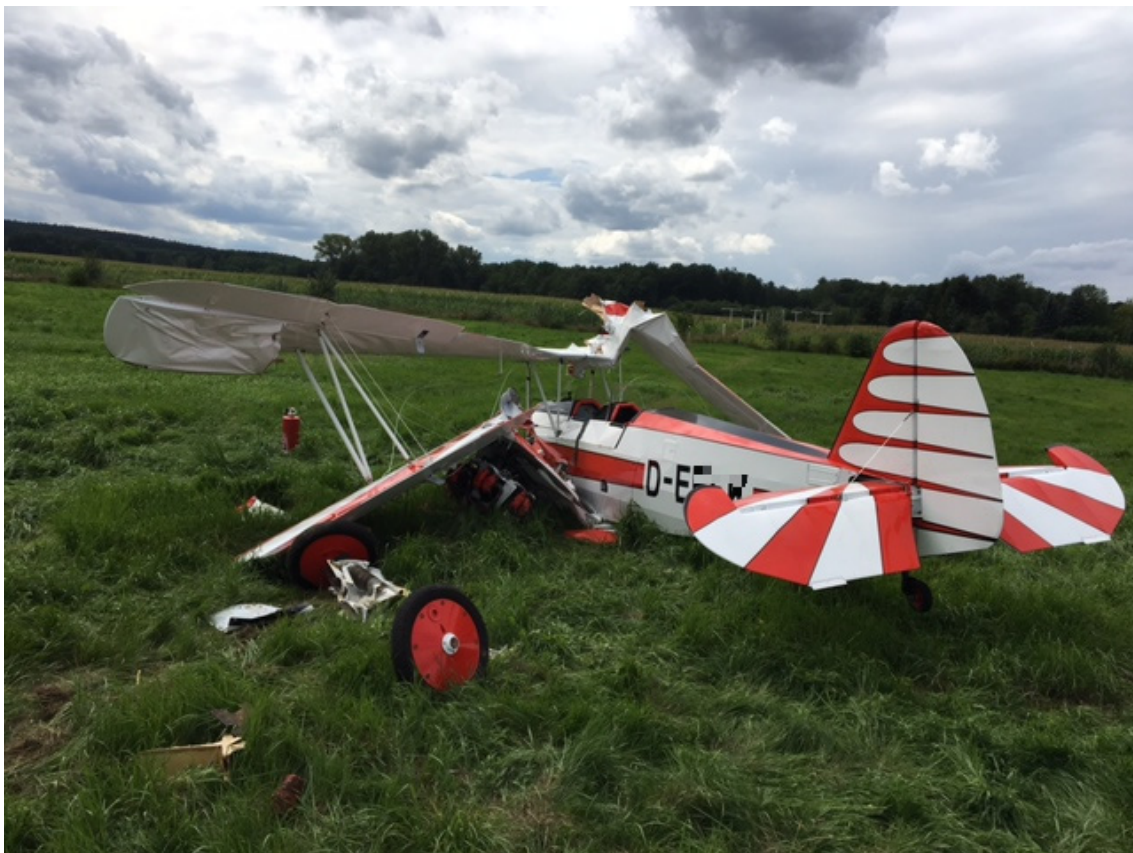
Foto 1: Unfallstelle

Das Flugzeug startete um 12:19 Uhr¹ auf dem Flugplatz Chemnitz/Jahnsdorf zu einem Einweisungsflug. Nach eigenen Aussagen hatten beide Piloten unmittelbar nach dem Abheben festgestellt, dass die Höhenrudersteuerung keine Wirkung ausübte. Daraufhin reduzierten sie die Motorleistung. Das Flugzeug ging in einen Bahnneigungsflug über, schlug innerhalb der Grenzen des Flugplatzes auf den Boden auf und kam nach ca. 30 Metern zum Stillstand.

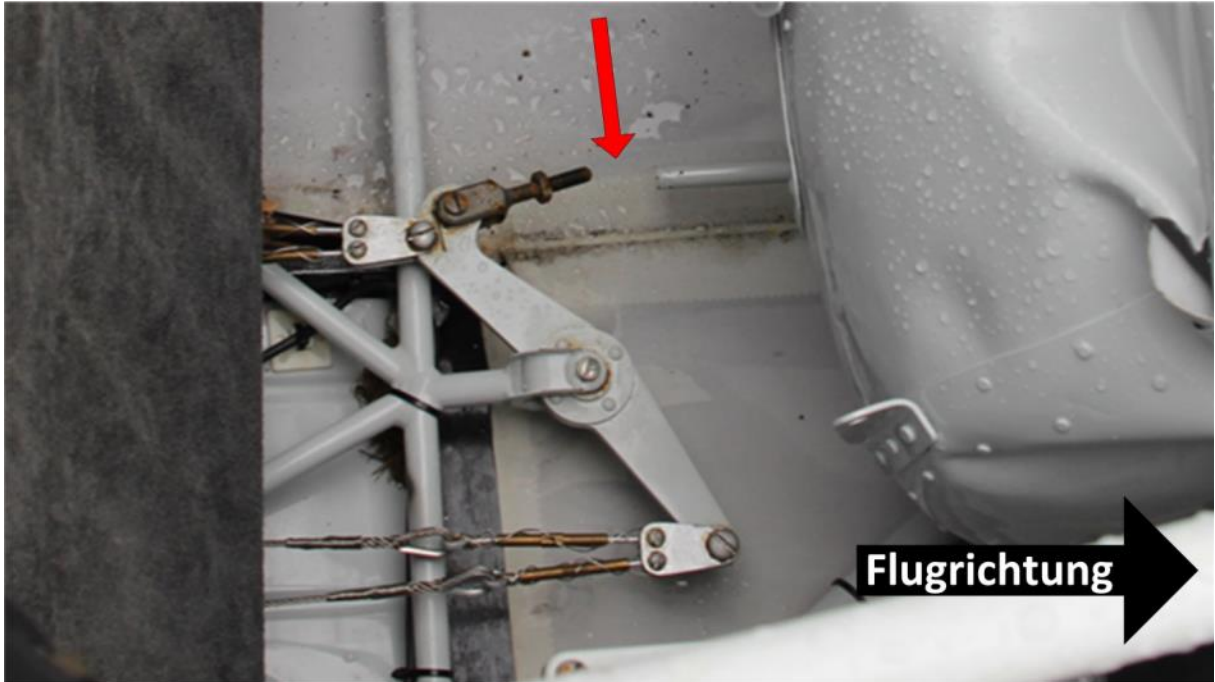
Durch eine an der Bergung des Flugzeuges beteiligte Person wurde festgestellt, dass der Gabelkopf vollständig von der hinteren Steuerstange der Höhenrudersteuerung gelöst war.

Bei dem Flugzeug kam es durch das Herausdrehen des Gabelkopfes aus der hinteren Steuerstange zum Versagen der Höhenrudersteuerung. Konstruktiv bedingt lässt die Befestigung der hinteren Steuerstange (Kugelkopf) am Steuerknüppel eine axiale Drehung der Steuerstange zu. Diese Konstruktion ermöglicht es, dass neben der Übertragung der Höhensteuerkräfte, auch die Beweglichkeit des Steuerknüppels bei Querrudereingaben sichergestellt ist. Der Kugelkopf am vorderen Ende der Steuerstange ist keine Sicherung gegen eine axiale Drehung, so wie sie bei vielen anderen Steuerstangenarten vorhanden ist (z.B. fest angeschweißter Gabelkopf). Beim Lösen der Gegenmutter kann sich somit der Gabelkopf aus der Steuerstange drehen. Diese Drehung wird durch die Querrudereingaben am Steuerknüppel weiter unterstützt.

Foto 2: Hintere Steuerstange und Umlenkhebel; der rote Pfeil markiert die getrennte hintere Steuerstange
Quelle: BFU

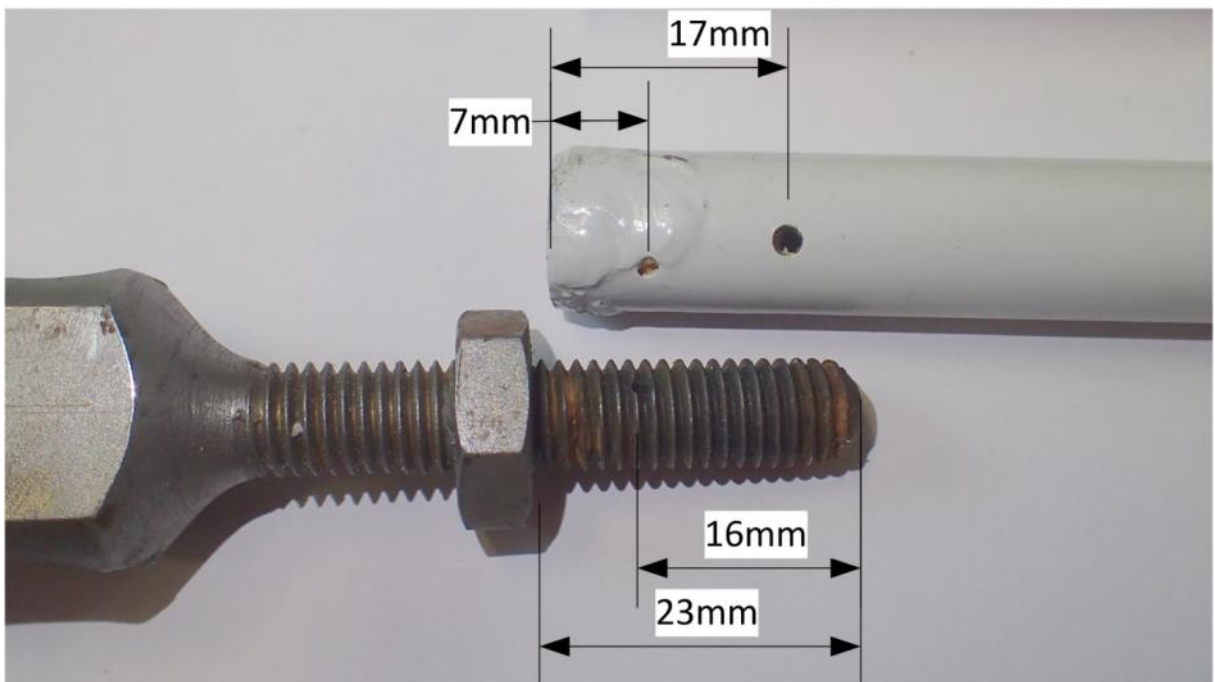
Bei weiteren Untersuchungen stellte die BFU fest, dass sich am Ende der hinteren Steuerstange zwei gegenüberliegende Bohrungen im Abstand von 7 mm und jeweils eine Bohrung im Abstand von 13 mm und 17 mm befanden. In dem Gabelkopf befand sich eine durchgehende Bohrung (16 mm vom Gewindeanfang) (Anlage 1, Foto 3). Sie war mit dunklem Material (Schmutz) verschlossen. Die Mutter auf dem Gabelkopf befand sich in einem Abstand von 23 mm vom Gewindeanfang und war nicht leichtgängig drehbar. Das Gewinde hatte eine Länge von 43 mm.

Die BFU konnte nicht klären, ob die Gegenmutter bei den Instandhaltungsarbeiten fest angezogen wurde. Es ist wahrscheinlich, dass sie nicht fest angezogen war, da die Trennung bereits nach wenigen Flugstunden erfolgte.

Foto 3: Abstände der Bohrungen am Gabelkopf und der hinteren Steuerstange

Nach Auffassung der BFU ist die Installation eines formschlüssigen Sicherungselementes notwendig und war auch vorgesehen, da nur so die Forderungen der Bauvorschrift erfüllt werden können. Im Verlauf der Untersuchung konnte nicht geklärt werden, welche Art von Sicherung der Höhenrudersteuerung (z.B. Splint, Sicherungsnadel, Sicherungsdraht) bei dem Muster vorgesehen war.

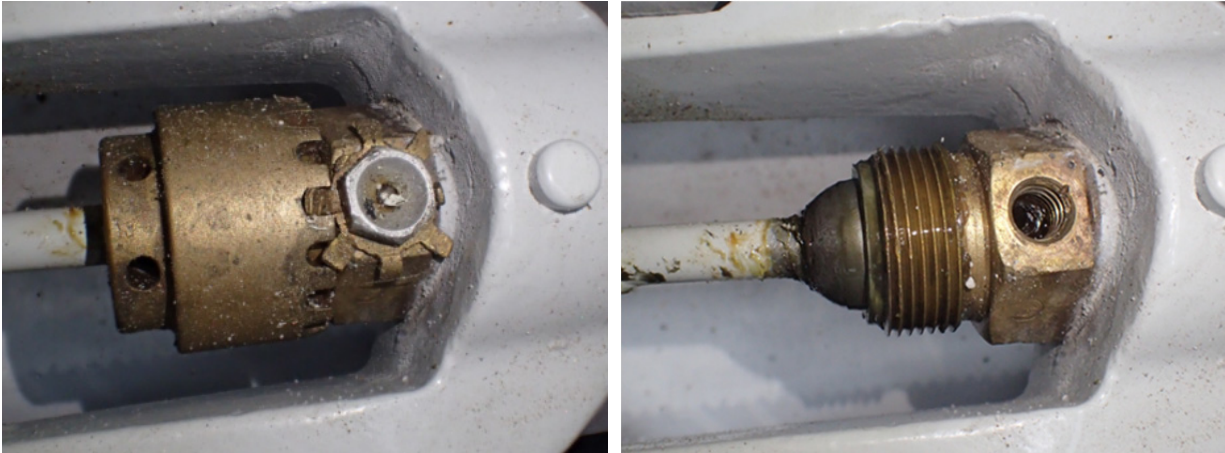
Auf Grund der konstruktiv fehlenden Sicherung am vorderen Ende der Steuerstange ist ein Sicherungselement am Gabelkopf notwendig. Die Gegenmutter kann diese Funktion nicht erfüllen, auch wenn einige Flugzeuge nur mit einer Gegenmutter ausgerüstet waren. Nach der für dieses Flugzeug gültigen Bauvorschrift BFV 1936, Punkt 3423 waren Gegenmuttern als Sicherungselement nicht zulässig. Gleichwohl war die Verwendung an der Steuerstange sinnvoll, da dadurch das im Gewinde vorhandene Spiel eliminiert werden konnte.

Fotos 4 und 5: Vordere Verbindung der hinteren Steuerstange mit dem Steuerknüppel, mit und ohne Überwurfmutter

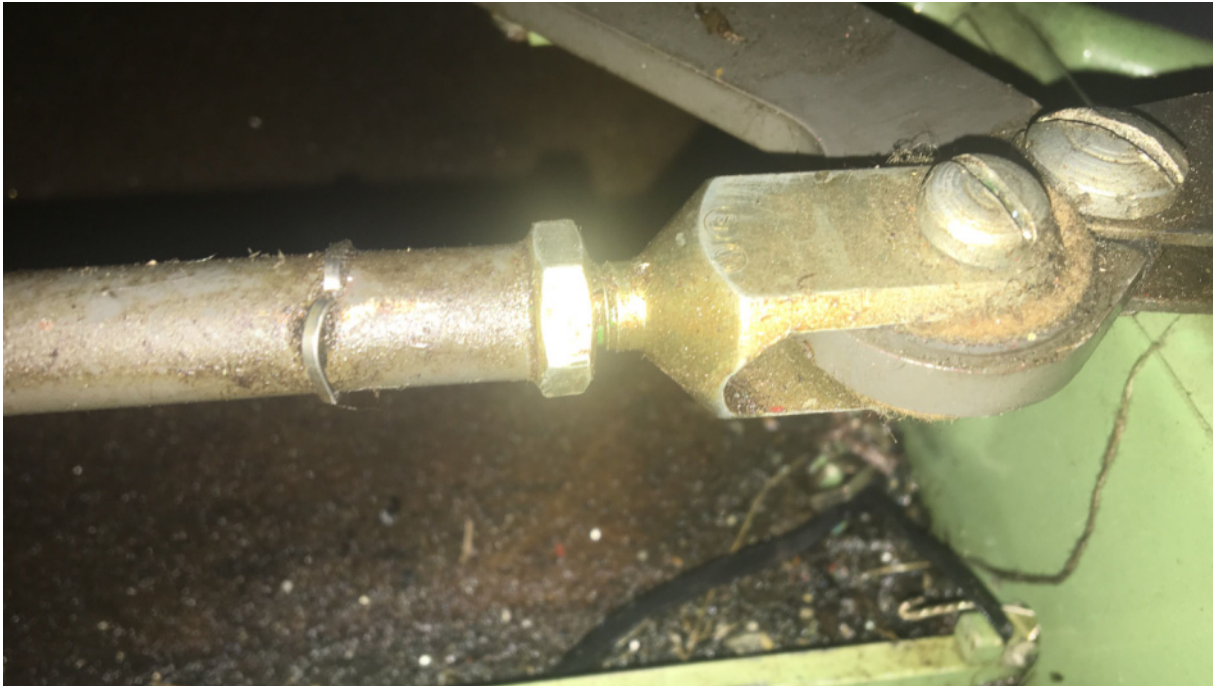
Ein Beleg dafür, dass bereits in der Musterdefinition die Sicherung mit einem Splint vorgesehen war, ist die Feststellung, dass bei der Mehrheit der in Deutschland betriebenen Fw 44J Splinte verwendet wurden. Auch an den Flugzeugen ohne eine formschlüssige Sicherung waren Bohrungen in der hinteren Steuerstange vorhanden. Nach Auffassung der BFU kann ausgeschlossen werden, dass die hintere Bohrung¹¹ eine Kontrollbohrung darstellt. Sie befand sich bei dem verunfallten Flugzeug nur 7 mm vom Ende der Steuerstange. Dass eine so geringe Einschraublänge des Gabelkopfes vorgesehen war, ist unwahrscheinlich. Es ist ebenso unlogisch, dass zwei Kontrollbohrungen vorgesehen waren, die zudem 10 mm voneinander entfernt waren.

Foto 6: Beispiel für die zusätzliche Sicherung (Splint) bei einem anderen Flugzeug des Musters Fw44J „Stieglitz“
Quelle: Flugzeughalter einer Fw44J „Stieglitz“

Mit der Herausgabe der Lufttüchtigkeitsanweisung D-2017-264 durch das LBA wurde die Verwendung einer formschlüssigen Verbindung in die Instandhaltungsunterlagen aufgenommen. Damit ist der Zweck dieser Bohrung in der hinteren Steuerstange eindeutig definiert.

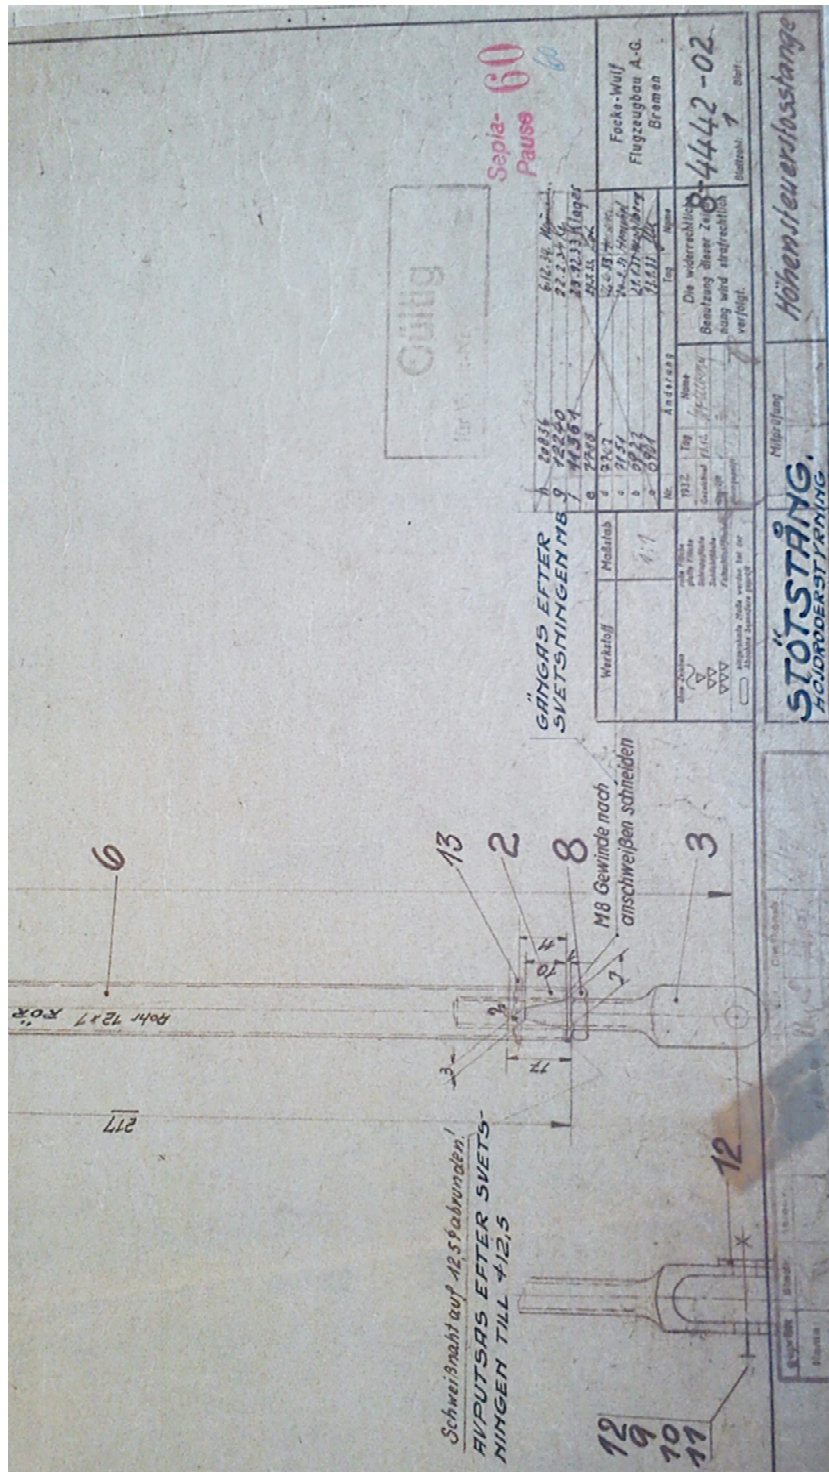
Anlage 3: Konstruktionszeichnung

In den der BFU bekannten Instandhaltungsunterlagen wurden keine Hinweise gefunden, dass eine formschlüssige Sicherung des Gabelkopfes mithilfe von Splinten oder Sicherungsdraht vorgesehen war. In der technischen Zeichnung „8-4442-02 Höhensteuerstange“, die die hintere Steuerstange darstellt, ist eine formschlüssige Verbindung eingezeichnet (Anlage 3, Teil 13).

In der Zeichnung „8-4442-02 Höhensteuerstosstange“ ist unter Teil 13 ein formschlüssiges Bauelement eingezeichnet, das radial durch die Steuerstange und den Gabelkopf führt. Der BFU stand die zur Zeichnung gehörige Stückliste nicht zur Verfügung. Somit konnte nicht eindeutig geklärt werden, ob das Bauteil 13 einen Splint oder ein anderes formschlüssiges Element darstellt. Die Tatsache, dass in der Ersatzteilliste Fw 44J (Anlage 2, Abb. 83 und Blatt 88) kein Splint oder ein ähnliches Bauelement aufgeführt ist, belegt nicht, dass dessen Installation nicht vorgesehen war.
