# Untersuchungsbericht

Art des Ereignisses: Unfall  
Datum: 24.03.2019  
Ort: Flugplatz Hahnweide

Luftfahrzeug: Motorsegler  
Hersteller: Sportine Aviacija IR KO  
Muster: LAK-17B FES mini  
Personenschaden: Pilot tödlich verletzt  
Sachschaden: Luftfahrzeug zerstört  
Drittschaden: keiner  
Aktenzeichen: BFU19-0242-3X

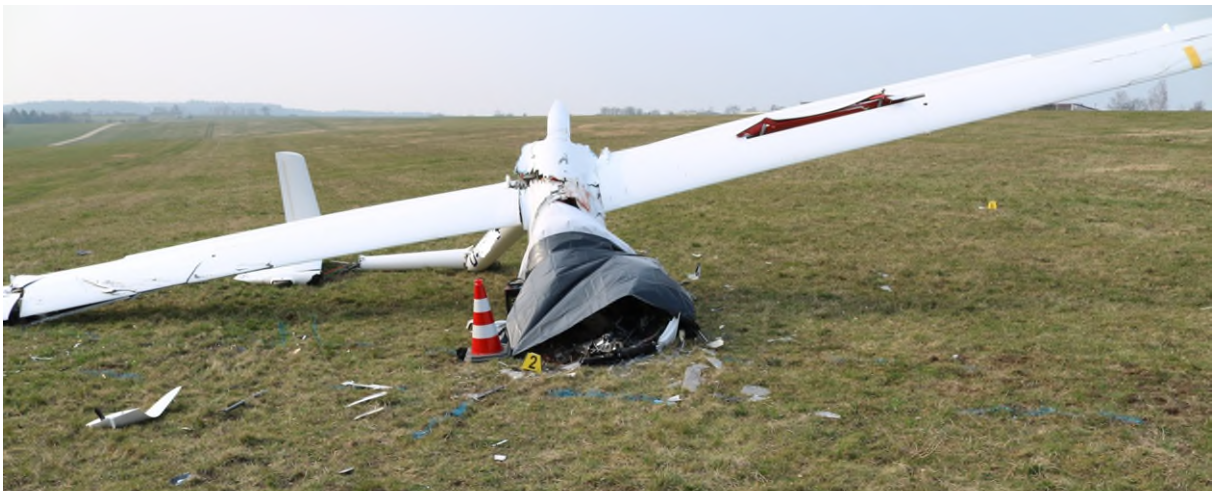
Das Segelflugzeug prallte etwa 220 m nordwestlich von der Startstelle entfernt auf den Boden. Die Bodenspuren zeigten, dass der erste Kontakt mit der rechten Tragfläche und dem Cockpit erfolgte. Das Segelflugzeug kam auf seiner Oberseite liegend in seine Endlage.

Abb. 4: Lage des Wracks auf dem Sonderlandeplatz Hahnweide. Das Foto entstand, nachdem der Motorsegler zur Bergung gedreht wurde.

Der vordere Cockpitbereich war zertrümmert. Der Rumpfbug hatte sich etwa 30 cm in das Erdreich eingedrückt. Die Rumpfröhre war circa 1,5 m vor dem Leitwerk und im Bereich der Flügelhinterkante durchgebrochen. Das abgetrennte Leitwerk war nahezu unbeschädigt. Beide Tragflächen wiesen multiple Risse und Stauchungen auf. Das Winglet der rechten Tragfläche war abgetrennt. Das Fahrwerk war ausgefahren und das Windenseil vom Segelflugzeug getrennt.

Die Ruderanschlüsse und Steuereinrichtungen wurden überprüft. Bei der Untersuchung ergaben sich keine Hinweise auf technische Mängel am Luftfahrzeug.

Die Bugkupplung war aus dem Verbund herausgebrochen und lag im Wrack, die Schwerpunktkupplung war mit der Rumpfröhre verbunden. Beide Kupplungen waren funktionstüchtig.

Die beiden Akku-Packs wurden durch Ersthelfer an der Unfallstelle ausgebaut. Ein Shockwatch-Stoßindikator am vorderen Akku-Pack wies einen rot verfärbten Indikator auf, was auf einen eventuellen Schaden hindeutete.
