LIETUVOS RESPUBLIKOS TEISINGUMO MINISTERIJOS
SAUGOS TYRIMŲ SKYRIUS

Sklandytuvo „L-13 Blanik“, LY-GOO,
avarijos, įvykusios
2025 m. birželio 21 d.
Pociūnų k., Prienų r.,

SAUGOS TYRIMO ATASKAITA

Nr. A-25/07
2026 m. balandžio 23 d.

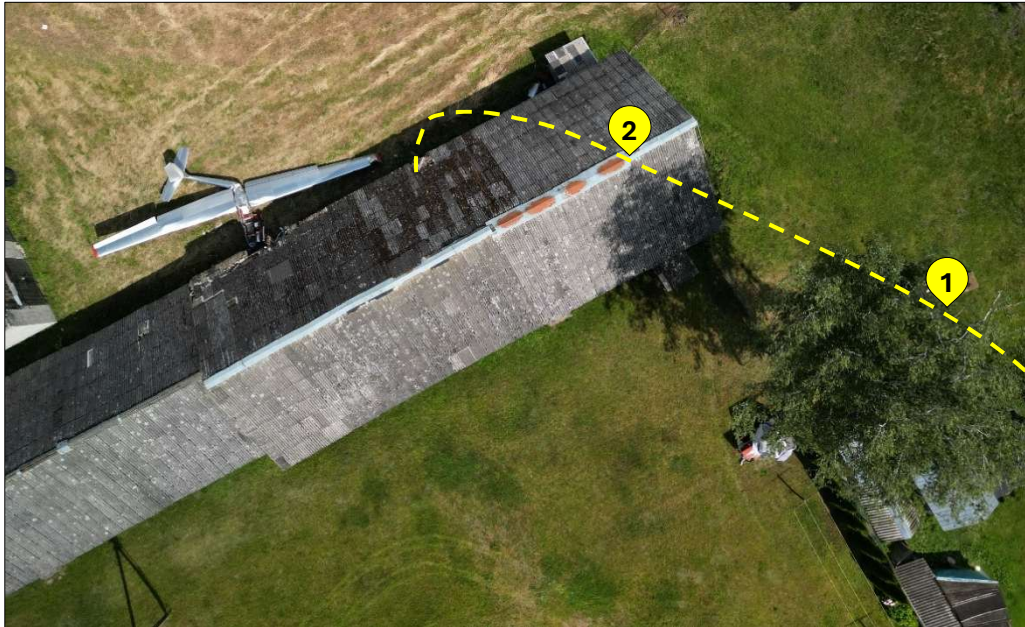
Skrisdamas virš sodybos, sklandytuvas kairiuoju sparnu kliudė sodyboje augantį medį (1 taškas, 1 pav.), o paskui – ir ant ūkinio pastato stogo esantį žaibolaidį (2 taškas, 1 pav.). Tada sklandytuvas pasviro į kairę pusę, apsisuko 180° kampu ir viršutine kabinos dalimi trenkėsi į ūkinio pastato stogą. Smūgio metu sudužo sklandytuvo kabinos stiklai, o pats sklandytuvas, patyręs smūgį, nukrito ant žemės. Nei pilotas, nei instruktorius negalėjo prisiminti, kaip įvyko avarija.

1 pav. Numanoma sklandytuvo kairiojo sparno trajektorija iki smūgio (šaltinis: STS)

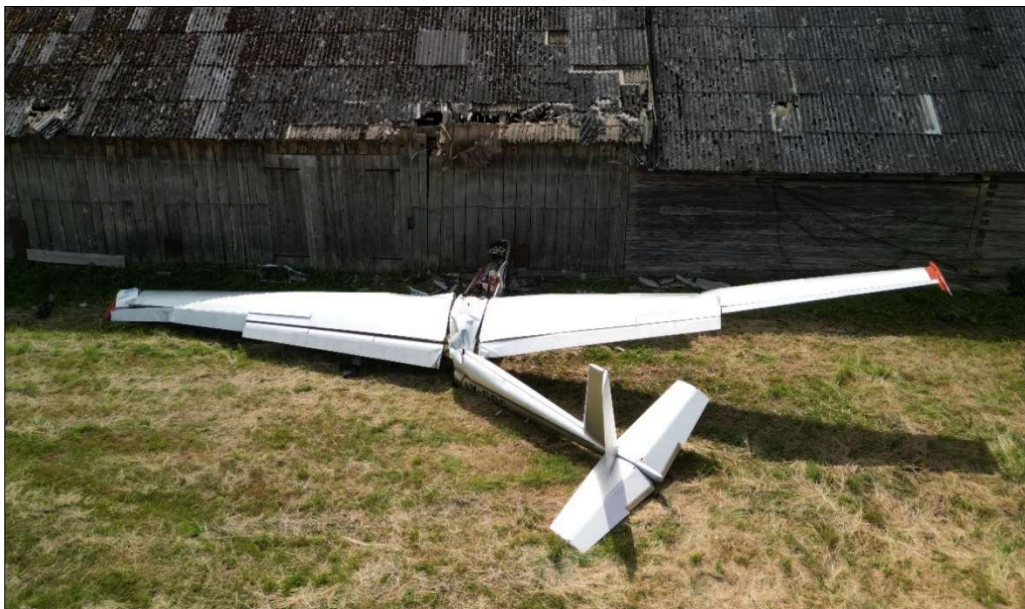
Sklandytuvas gulėjo nukritęs šalia ūkinio pastato (2 pav.), 450 m atstumu į pietryčius nuo Pociūnų aerodromo KTT 04/22. Dalis sudaužyto sklandytuvo kabinos gaubto įvykus smūgiui liko kabėti ant pastato stogo atraminės sijos, išdužusio gaubto stiklų dalys buvo pasklidusios lauke aplink sklandytuvą bei ūkinio pastato viduje. Sklandytuvo liemuo buvo perlūžęs, jo galinė dalis su uodega buvo pasisukusi į šoną link dešiniojo sparno, o priekinė dalis buvo sugniuždyta. Sparnai ir jų tvirtinimo elementai buvo pažeisti, sparnai iš dalies atsiskyrę nuo sklandytuvo liemens. Abiejų sparnų galai buvo sulaužyti.

2 pav. Sklandytuvas avarijos vietoje (šaltinis: STS)

Kairysis užsparnis buvo visiškai išskleistas, o dešinysis – šiek tiek išskleistas. Kitos valdymo plokštumos – aukščio ir posūkio vairai bei eleronai – po avarijos judėjo laisvai, todėl jų padėtis avarijos metu negalėjo būti nustatyta. Kabinoje esančių valdymo svirtčių padėtys avarijos metu taip pat negalėjo būti nustatytos, nes svirtys buvo nupjautos vaduojant pilotus iš sklandytuvo. Vis dėlto vykdant saugos tyrimą instruktorius nurodė, kad užsparniai per skrydį nebuvo naudojami, todėl, tikėtina, išsiskleidė avarijos metu. Priekyje esančios piloto vietos prietaisų skydo prietaisai buvo nepažeisti, bet pasislinkę iš įprastų vietų. Gale esančios piloto vietos prietaisų skydas buvo atitrūkęs nuo sklandytuvo konstrukcijos.
