Untersuchungsbericht

CX001-0/04
März 2005

Art des Ereignisses:	Unfall
Datum:	14. Januar 2004
Ort:	Stephanshausen
Luftfahrzeug:	Flugzeug
Hersteller / Muster:	Aerostar / Yak 52
Personenschaden:	zwei Personen tödlich verletzt
Sachschaden:	Luftfahrzeug zerstört
Drittschaden:	leichter Flurschaden
Informationsquelle:	Untersuchung durch BFU

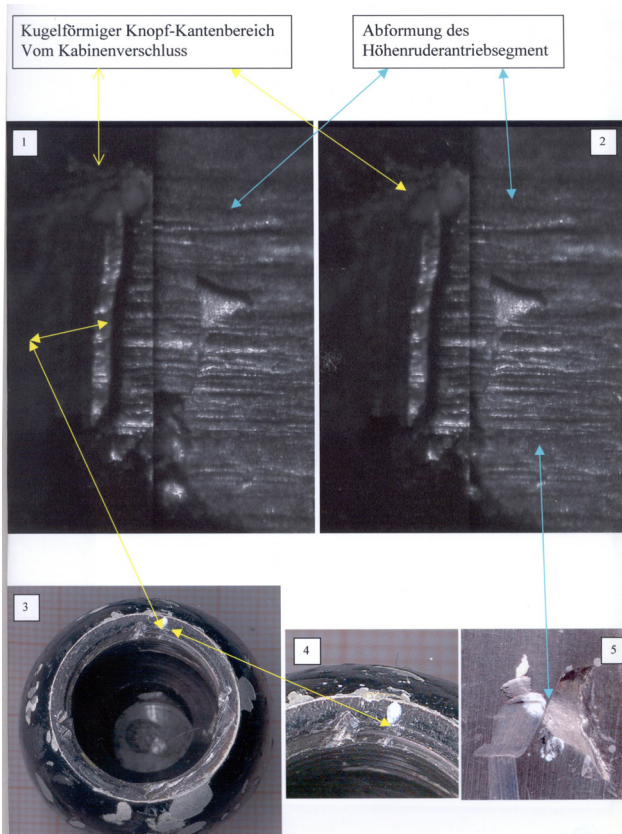
- In Verbindung mit den Eindrucksuren an der Durchführungsöffnung des Rumpfes wird auf einen relativ kräftigen Kontakt zwischen Höhenruderantriebssegment / Metallknopf / Durchlasskantenbereich geschlossen.
