**LIETUVOS RESPUBLIKOS SUSISIEKIMO MINISTERIJOS  
ORLAIVIŲ AVARIJŲ IR INCIDENTŲ TYRIMŲ VADOVAS**

**ORLAIVIO AVARIJOS TYRIMO  
GALUTINĖ ATASKAITA  
Nr. TA-11**

| <b>Orlaivio tipas</b> | <b>HV100</b> |
| <b>Nacionalinis ir registracijos ženklas</b> | <b>LY-UBN</b> |

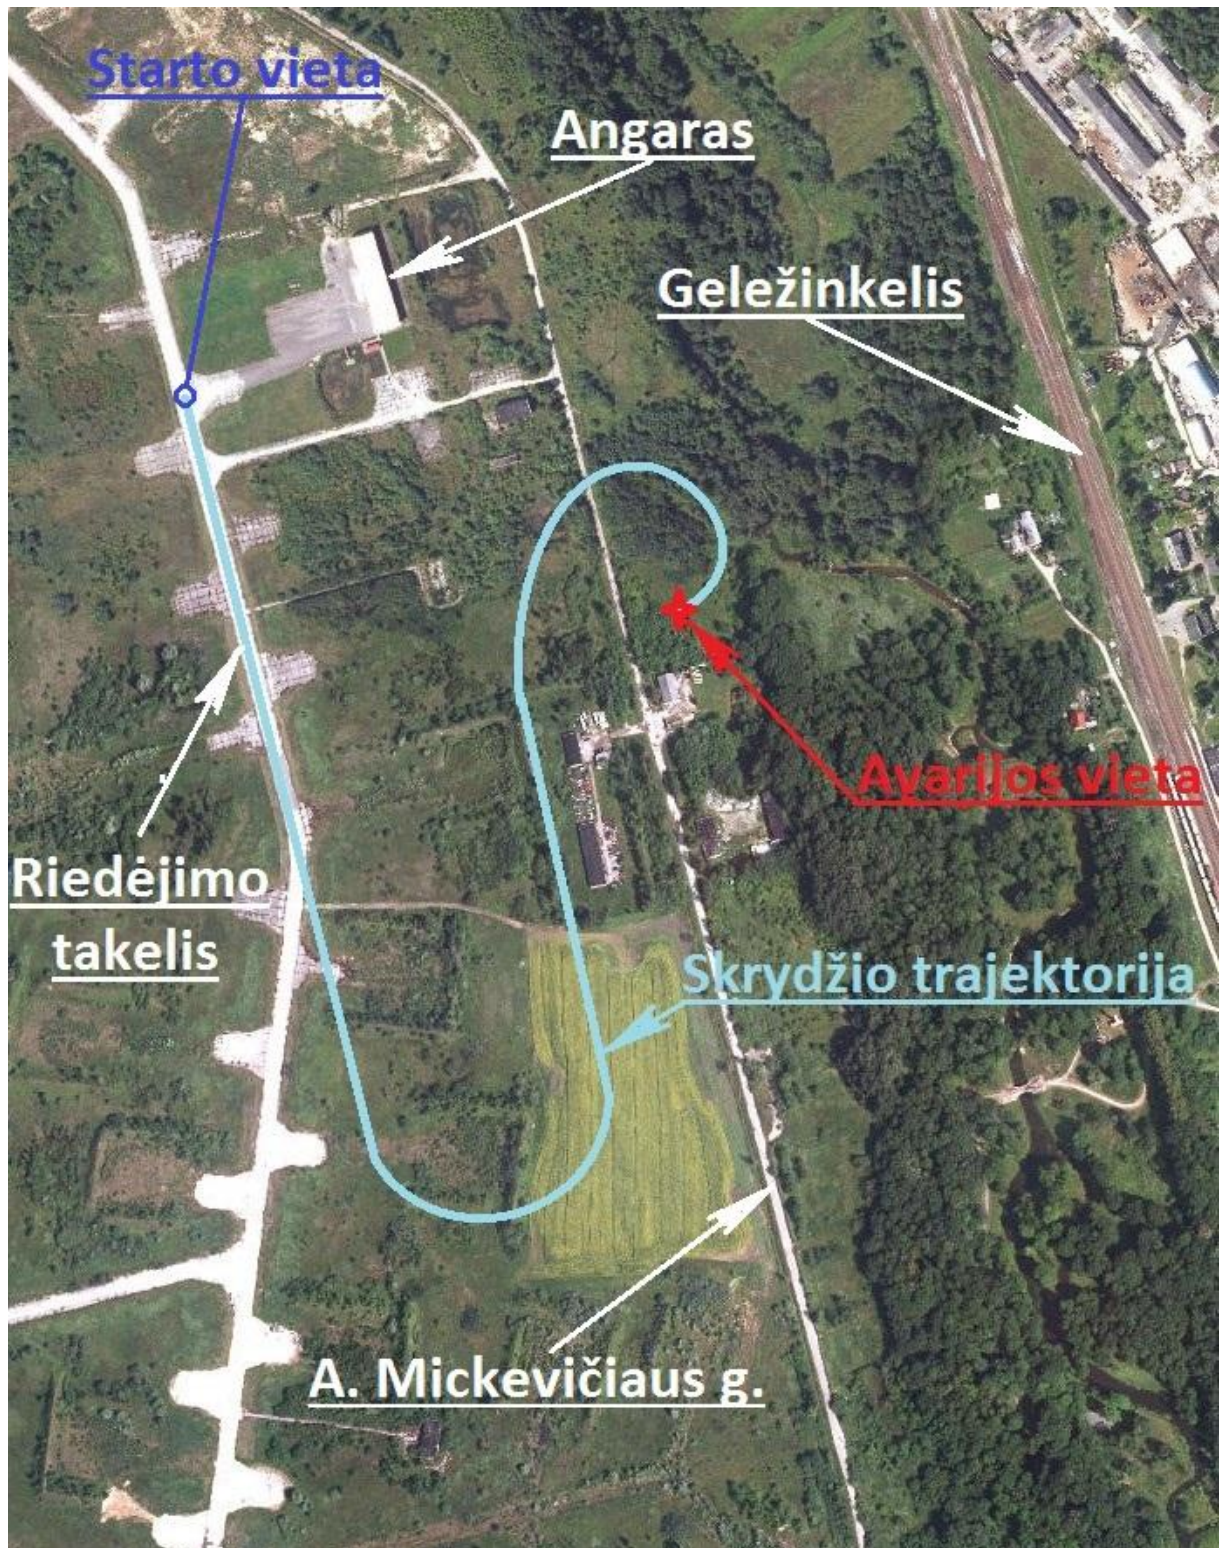
2 pav. Avarija pasibaigusio skrydžio schema.

Dar kiek paskridęs tiesiai lėktuvas ėmė po truputį žemėti ir su pokrypiu suktis į dešinę. Šioje skrydžio fazėje buvo matomi lėktuvo svyravimai aukštyn ir žemyn. Pokrypis į dešinę ir posūkis didėjo. Nuo dešiniojo posūkio pradžios praėjus apie 12 sekundžių lėktuvas staiga virto į dešiniąjį suktuką ir beveik stačia trajektorija smigo žemyn.

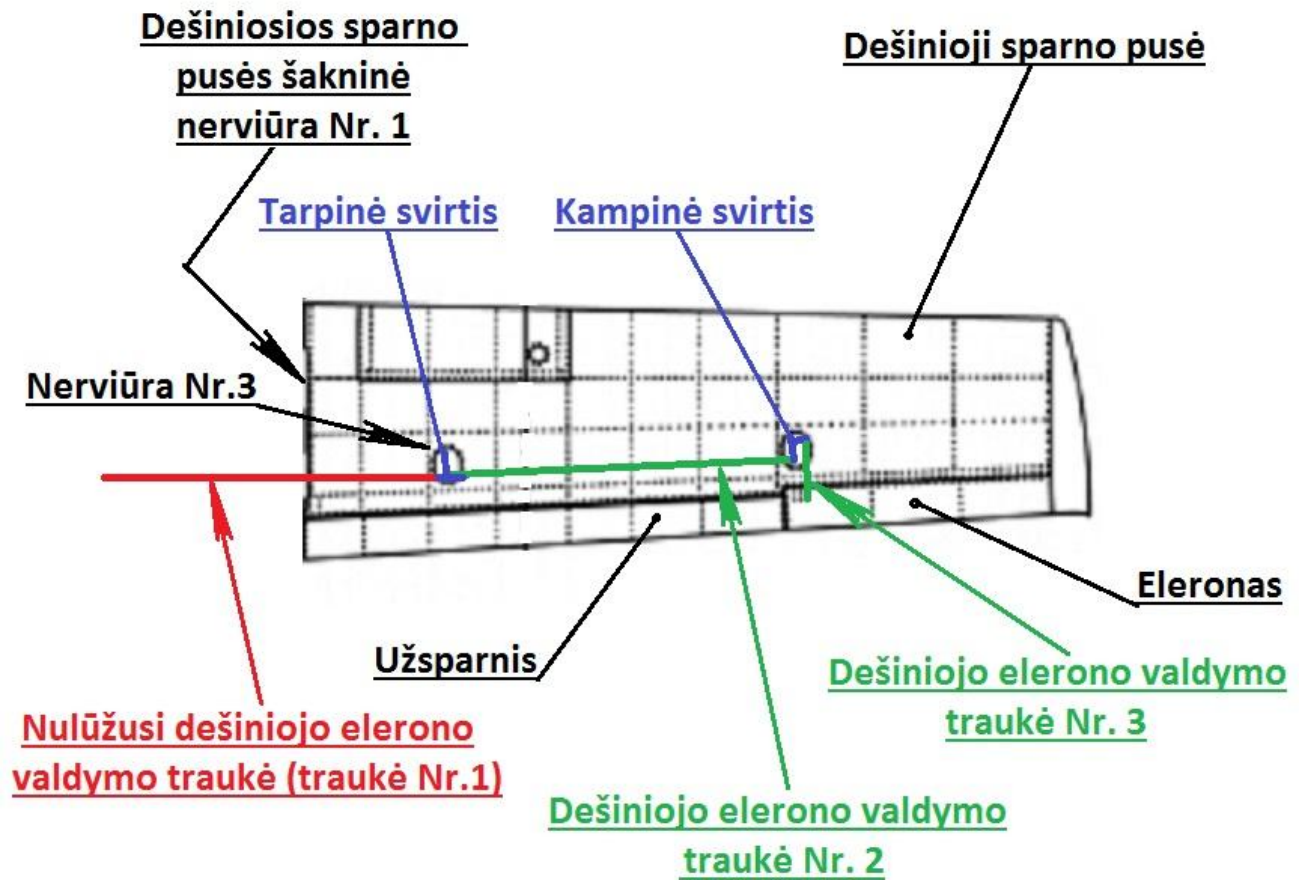
15 pav. Lėktuvo HV100 „Merlin“ dešiniojo elerono valdymo sistemos sparne schema.

Dešiniojo elerono valdymo traukės Nr. 1 antgalis tikriausiai nulūžo tuo momentu, kai lėktuvo pilotas vairalazdės judesiu į dešinę lygino lėktuvą užbaigus kairįjį posūkį. Tuo metu dešinysis eleronas buvo pakeltas aukštyn, o kairysis nuleistas žemyn. Tokioje pozicijoje dešinįjį eleroną valdančios traukės traukiamos link lėktuvo simetrijos ašies ir traukės Nr. 1 galas yra pastumtas už nerviūros Nr. 3 plokštumos į lėktuvo simetrijos ašies pusę. Tai buvo patikrinta kairiosios sparno pusės eleroną atlenkus žemyn ir nufotografavus tarpinės svirties padėtį.
