ОТЧЕТ
по результатам расследования авиационного происшествия без
человеческих жертв
с самолетом Боинг-737 № LY-FLB АО «Авиакомпания «SCAT»,
произошедшего 16.06.2015г. в аэропорту г. Актау

Тип воздушного судна:	Боинг-737-322
Эксплуатант:	АО «Авиакомпания «SCAT»
Регистрационный номер:	LY-FLB
Место авиационного события:	Аэропорт Актау
Номер рейса:	DV-701 742
Маршрут:	Шымкент-Астана-Актау
Дата авиационного события:	16 июня 2015 года

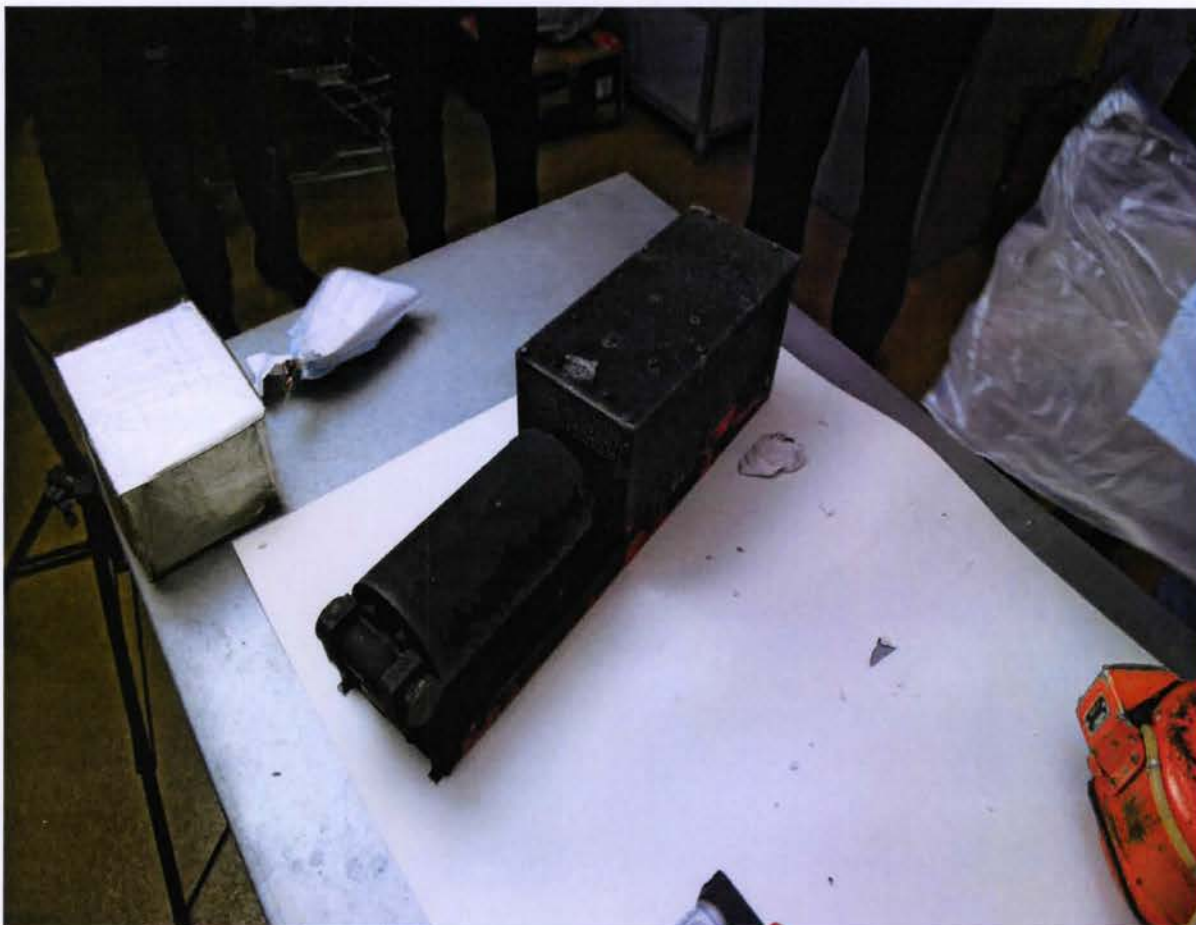
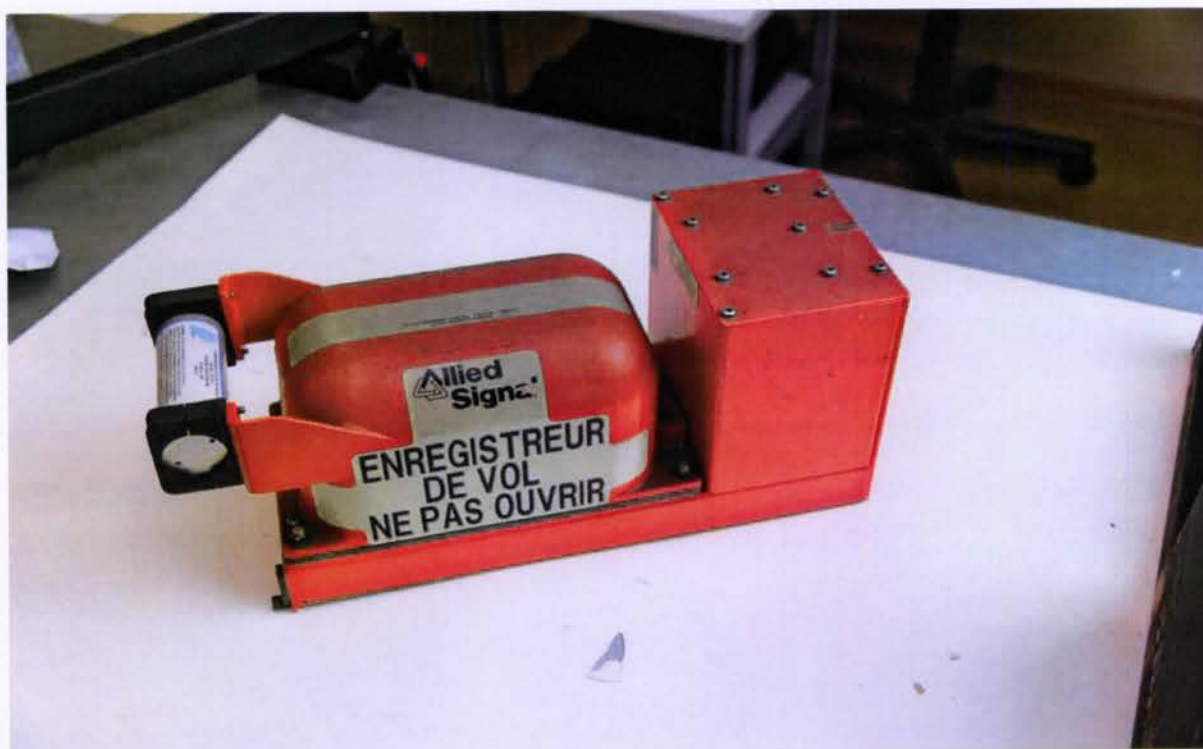
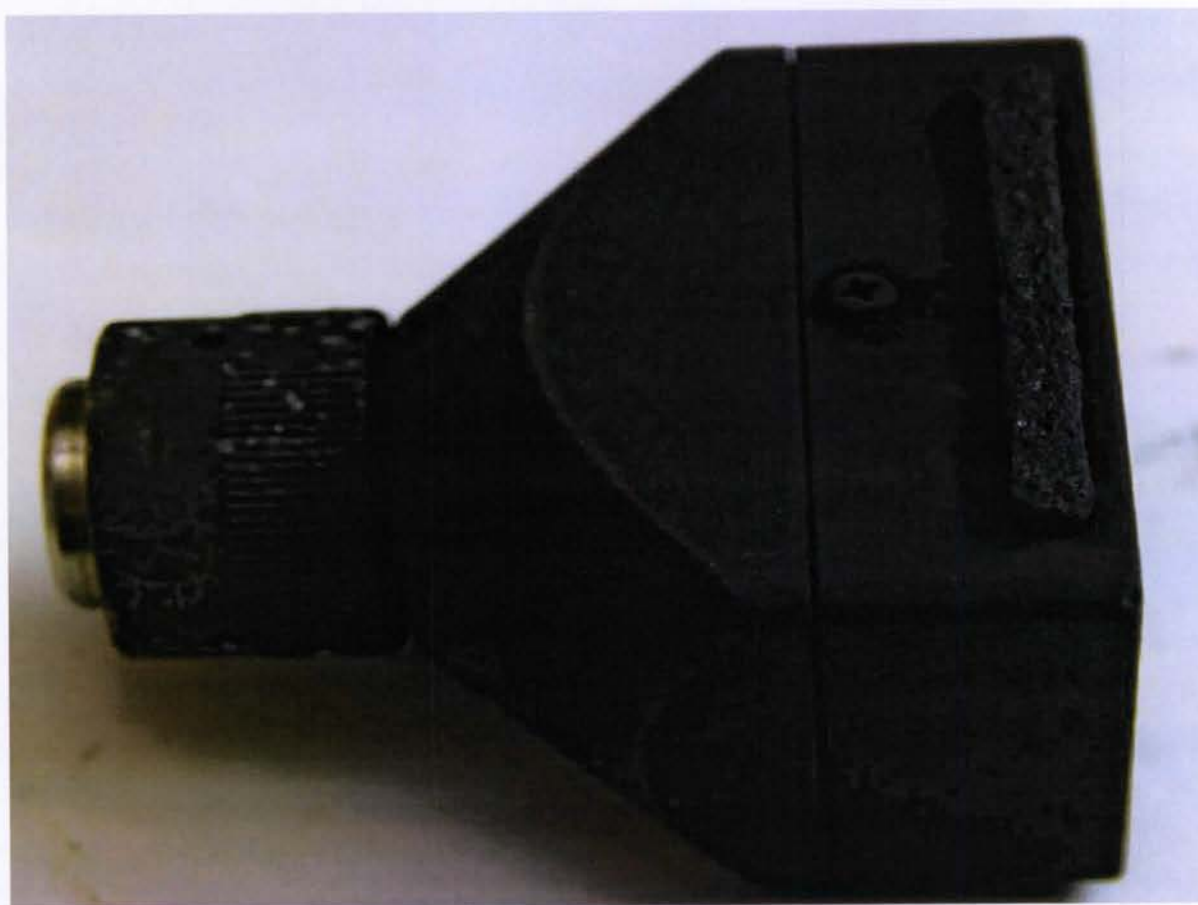
В результате авиационного события носители информации не повреждены. Считывание и обработка информации с носителей параметрической и речевой регистраторов проводилось в Межгосударственном авиационном комитете с использованием штатного программно - аппаратного комплекса «Honeywell –RPGSE».
