Zwischenbericht

Art des Ereignisses:	Unfall
Datum:	24.03.2019
Ort:	Flugplatz Hahnweide
Luftfahrzeug:	Motorsegler
Hersteller / Muster:	Sportine Aviacija IR KO / LAK-17B FES mini
Personenschaden:	Pilot tödlich verletzt
Sachschaden:	Luftfahrzeug zerstört
Drittschaden:	keiner
Aktenzeichen:	BFU19-0242-3X
Veröffentlicht:	Mai 2019

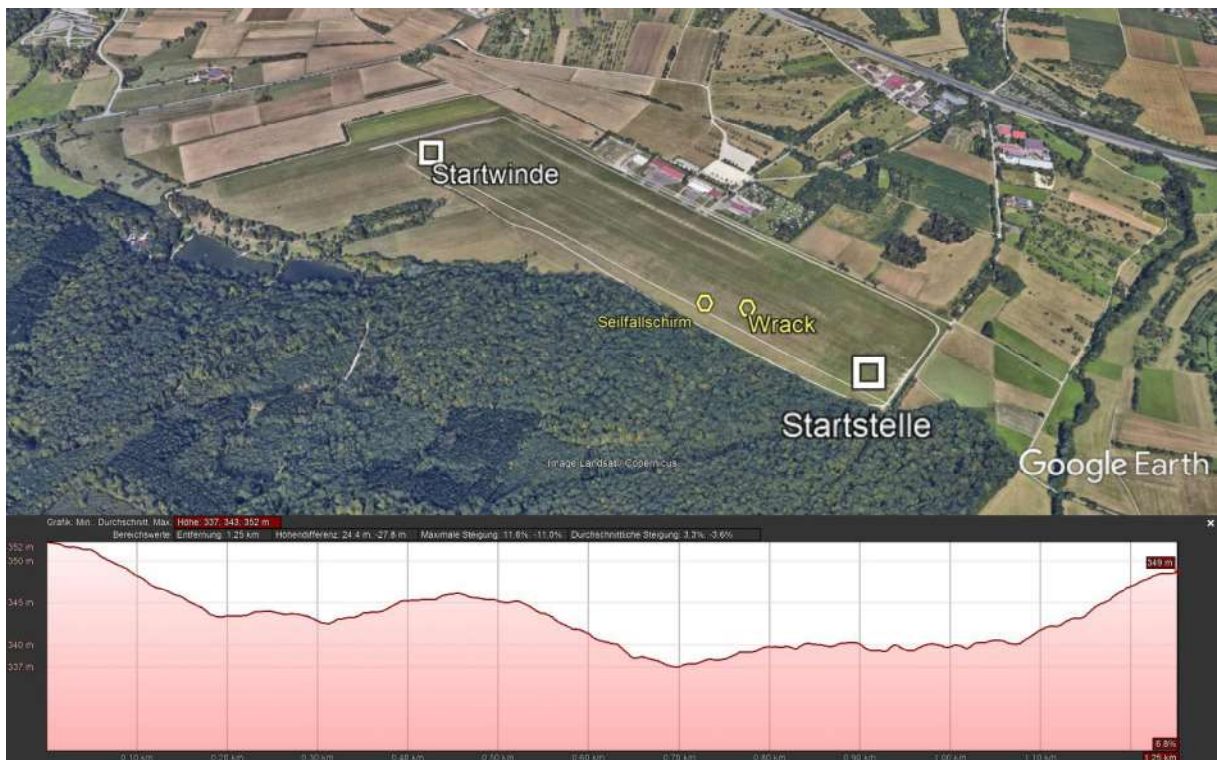
Südwestlich der beiden Hauptpisten 13/31 befinden sich mehrere parallel verlaufende Schleppstrecken für Windenstarts von Segelflugzeugen; diese Schleppstrecken weisen eine nutzbare Länge von jeweils rund 950 Metern auf. Das Gelände fällt auf der Piste 31R/13L in Richtung der Segelflug-Schleppstrecken um mehrere Meter ab.

Abb. 2: Übersicht des Sonderlandeplatzes Hahnweide mit dem Höhenprofil der Piste: In Gelb eingezeichnet ist der Unfallort des Motorseglers, Quelle: Google Earth™/Bearbeitung: BFU
