LIETUVOS RESPUBLIKOS TEISINGUMO MINISTERIJA  
TRANSPORTO AVARIJŲ IR INCIDENTŲ TYRIMO SKYRIUS

Lėktuvo „Piper PA-30 Twin Comanche“, LY-ARS,  
avarijos, įvykusios  
2019 m. gruodžio 8 d.  
Noreikiškių k., Kauno raj.

## **SAUGOS TYRIMO ATASKAITA**

Nr. (A-19/19) 1A-331  
2022 m. gruodžio 28 d.

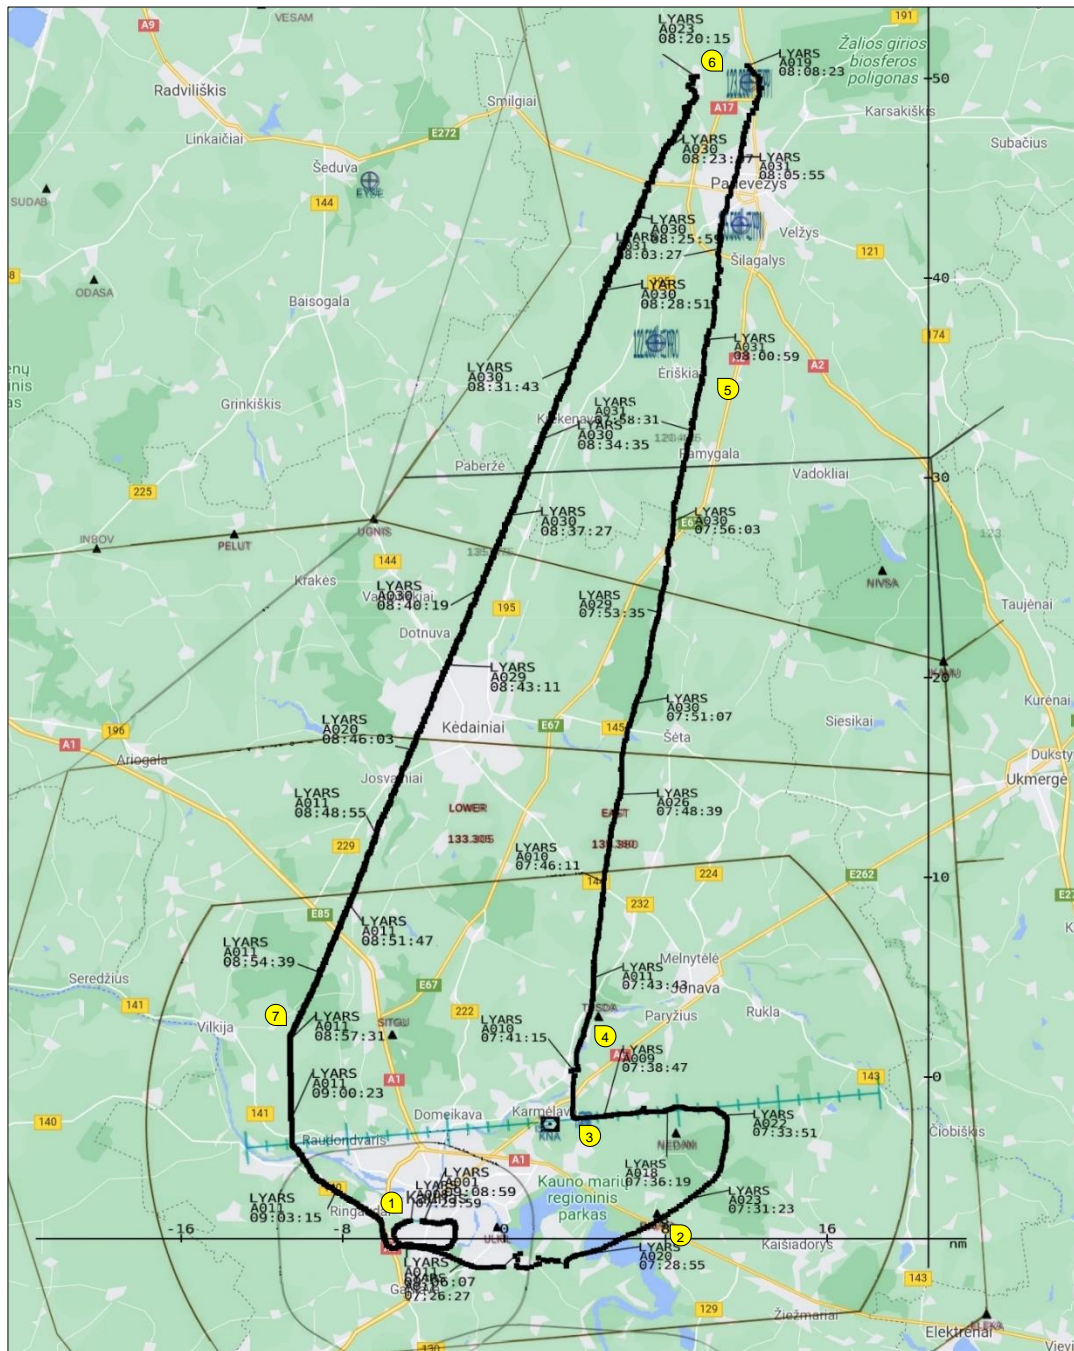
9.25 val. lėktuvas pakilo iš EYKS nuo kilimo ir tūpimo tako Nr. 27 (1 taškas, 1 pav.) ir pasirinkęs kairįjį skrydžio ratą išskrido iš aerodromo eismo zonos rytinėje dalyje. Tada apie 9.30 val. taške RAPVO (2 taškas, 1 pav.) įskrido į EYKA skrydžių valdymo zoną (toliau – CTR).

9.40 val. lėktuvas apie 100 m aukštyje praskrido virš EYKA kilimo ir tūpimo tako (3 taškas, 1 pav.). EYKA skrydžių vadovė negalėjo patikslinti, ar žemo praskridimo metu lėktuvo važiuoklė buvo išleista. Tuomet lėktuvas pasisuko į šiaurę ir taške TUSDA (4 taškas, 1 pav.) išskrido iš EYKA CTR. Lėktuvas paaukštėjo iki 915–945 m (3000–3100 pėdų) aukščio virš jūros lygio ir nuskrido link EYPI.

1 pav. Pirmojo skrydžio maršrutas (VJ „Oro navigacija“ duomenys)<sup>2</sup>

9.59 val. skrydžio metu (5 taškas, 1 pav.) instruktorius telefonu paskambino savo draugui pilotui A ir paklausė, ar jis yra Molėtų aerodrome (toliau – EYMO). Pilotas A atsakė, kad aerodrome jo nebus. Tada instruktorius pilotui A pranešė, kad neišsiskleidžia lėktuvo važiuoklė ir paklausė, ką daryti. Pilotas A patarė patikrinti saugiklius. Pokalbis truko 1 min. 20 sek. ir jo metu nebuvo išspręstos važiuoklės techninės problemos. Įgula daugiau niekam nepranešė apie neišsiskleidžiančią važiuoklę.

10.08 val. lėktuvas pažemėjo iki 580 m aukščio virš jūros lygio ir praskrido virš EYPI (6 taškas, 1 pav.). EYPI nepateikė informacijos, ar su lėktuvo įgula buvo kalbėtasi radijo ryšiu ir ar kas nors aerodrome matė lėktuvą. Tada apsisukęs lėktuvas paaukštėjo iki 915 m (3000 pėdų) aukščio virš jūros lygio ir nuskrido tiesiai link taško VEBUS (7 taškas, 1 pav.), kurį pasiekė 10.57 val.

11.01 val. lėktuvo įgula radijo ryšiu susisiekė su EYKS Skrydžių koordinavimo centru ir pranešė, kad ketina leistis ant kilimo ir tūpimo tako Nr. 27. Lėktuvas, aplenkęs EYKA CTR, 11.17 val. nusileido EYKS (1 taškas, 1 pav.).

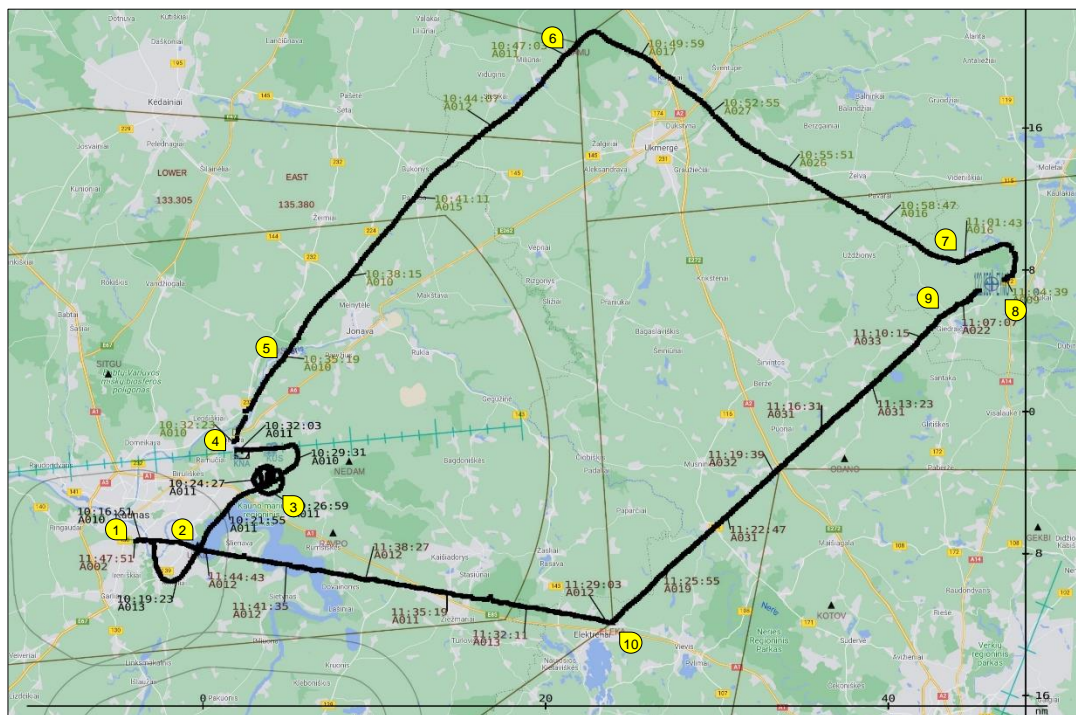
11.50 val. instruktorius pateikė antrojo skrydžio planą. Skrydžio plane nurodytas maršrutas iš EYKS per privalomo pranešimo tašką ULKIL, EYKA, taškus TUSDA ir IKAMU, EYMO, tašką ELEKA, Pociūnų aerodromą (toliau – EYPR) atgal į EYKS (2 pav.). Skrydžio plane nurodyta, kad skrydžio pradžia 12 val., trukmė 1.30 val., o orlaivio vadas – egzaminuotojas A.

2 pav. Antrojo skrydžio maršrutas (VĮ „Oro navigacija“ duomenys)<sup>3</sup>

12.14 val. lėktuvas iš B (bravo) riedėjimo takelio įriedėjo į kilimo ir tūpimo taką ir nuriedėjęs į kilimo ir tūpimo tako Nr. 09 pradžią apsisuko (1 taškas, 2 pav.). 12.16 val. lėktuvas pradėjo įsibėgėti kilimo ir tūpimo taku ir ties B (bravo) riedėjimo takeliu atplyšo. Netrukus po pakilimo lėktuvo įgula pasuko lėktuvą į dešinę ir apskukę pusę rato 12.20 val. taške ULKIL (2 taškas, 2 pav.) įskrido į EYKA CTR.

12.22 val. lėktuvo įgula susisiekė su Kauno skrydžių valdymo centru. Kauno skrydžių valdymo centras nurodė laukti, nes tuo metu leidosi keleiviniai lėktuvai. Lėktuvas 260 m aukštyje apsuko keletą nedidelių ratų (3 taškas, 2 pav.).

12.30 val. lėktuvas praskrido virš EYKA kilimo ir tūpimo tako 130 m aukštyje 240 km/h (130 mazgų) greičiu (4 taškas, 2 pav.). EYKA skrydžių vadovė negalėjo patikslinti, kokioje padėtyje žemo praskridimo metu buvo lėktuvo važiuoklė. Tada lėktuvas pasuko į šiaurę ir pakilęs į 340 m aukštį virš jūros lygio 12.34 val. taške TUSDA (5 taškas, 2 pav.) išskrido iš EYKA CTR.

12.47 val. lėktuvas pasiekė tašką IKAMU (6 taškas, 2 pav.). 12.48 val. lėktuvo įgula susisiekė su Vilniaus skrydžių valdymo centru ir nurodė skrydžio maršrutą.

13.01 val. lėktuvo įgula susisiekė su Vilniaus skrydžių valdymo centru (7 taškas, 2 pav.) ir nurodė, kad artėja prie EYMO (8 taškas, 2 pav.). Lėktuvui praskridus EYMO (9 taškas, 2 pav.), 13.08 val. lėktuvo įgula vėl susisiekė su Vilniaus skrydžių valdymo centru ir nurodė deklaruotą skrydžio maršrutą.

13.28 val. lėktuvo įgula Vilniaus skrydžių valdymo centrui pranešė, kad artėja prie taško ELEKA (10 taškas, 2 pav.). Iš karto po to įgula susisiekė su Kauno sektoriaus skrydžių informacijos tarnyba.

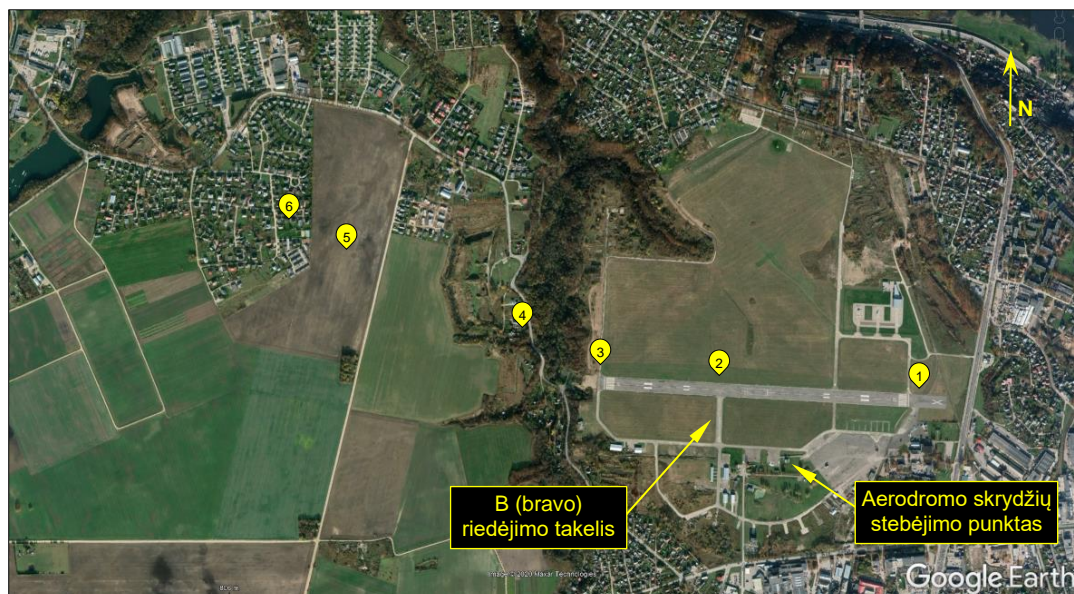
13.47.40 val. lėktuvas nusileido ant aerodromo kilimo ir tūpimo tako Nr. 27 (1 taškas, 3 pav.). Tūpimas atliktas gerai, be posvyrių, riedėjimo kryptis išlaikyta tiesiai. Ties aerodromo skrydžių stebėjimo punktu lėktuvo greitis sumažėjo, atrodė, kad lėktuvas beveik sustos po tūpimo. Tuo metu pakilimui nustatyta maksimali lėktuvo variklių trauka.

3 pav. S. Dariaus ir S. Girėno aerodromas ir avarijos vieta (6 taškas) (Google Earth)

Kauno aeroklubo narys pilotas C, gerai pažinojęs instruktorių, buvo netoli kilimo ir tūpimo tako Nr. 27 pradžios (1 taškas, 3 pav.) ir teigė, kad lėktuvo tūpimas buvo atliktas gerai. Lėktuvas kilimo ir tūpimo taką palietė arti, ilgai neriedėjo ir anksti pakilo. Pilotas C lėktuvo kilimą stebėjo, iki lėktuvas buvo virš kilimo ir tūpimo tako pabaigos, ir nieko neįprasto neižvelgė. Vaizdo įrašė matyti, kaip 13.48.22 val. lėktuvas atplyšo nuo kilimo ir tūpimo tako už B (bravo) riedėjimo takelio (2 taškas, 3 pav.). Kauno skrydžių valdymo centro oro eismo stebėjimo sistemos radiolokatorius nebefiksavo pakilusio lėktuvo.

Dar vienas Kauno aeroklubo narys pilotas D, buvęs prie Kauno aeroklubo pastato ties B (bravo) riedėjimo takeliu (3 pav.), lėktuvo pakilimą pradėjo stebėti, kai lėktuvas atplyšo nuo kilimo ir tūpimo tako. Pilotas D iš karto atkreipė dėmesį į neįprastą ir keistą lėktuvo variklių garsą, nors negalėjo jo įvardyti. Jam atrodė, kad kažkas negerai. Lėktuvas kilo lėtai arba lėktuvui sunkiai sekėsi kilti. Tada lėktuvas nukrypo į dešinę pusę ir tapo nebematomas. Vaizdo įrašė matyti, kaip 13.48.29 val. lėktuvas praskrido kilimo ir tūpimo tako slenkstį ir pasviro į dešinę (3 taškas, 3 pav.). Posvyris po 1–2 sekundžių buvo ištaisytas.

13.48.33 val. lėktuvas, praskridęs kilimo ir tūpimo tako slenkstį ir Marvelės upės griovą, pasiekė apie 200 pėdų aukštį ir nustojo aukštėti, o lėktuvo skrydžio trajektorija nukrypo dešinėn (4 taškas, 3 pav.). Vaizdo įrašė lėktuvas nebežiūrimas.

Tada liudytojai lėktuvą pamatė nedideliame apie 20 m aukštyje (5 taškas, 3 pav.). Liudytojams atrodė, kad lėktuvui kažkas atsitiko, nes skridimo trajektorija buvo labai žema. Lėktuvas skrido tolygiai, bet labai sunkiai, tarsi bandė kilti į viršų. Lėktuvo priekis buvo pakilęs, o uodega nusileidusi.

Tuomet lėktuvas, palinkęs priekine dalimi, trenkėsi į žemę (6 taškas, 3 pav.). Vieni liudytojai teigė, kad variklių garsas buvo girdėti visą laiką ir nutilo tik po duslaus smūgio į žemę, kiti liudytojai teigė, kad lėktuvo varikliai užgeso prieš smūgį į žemę.

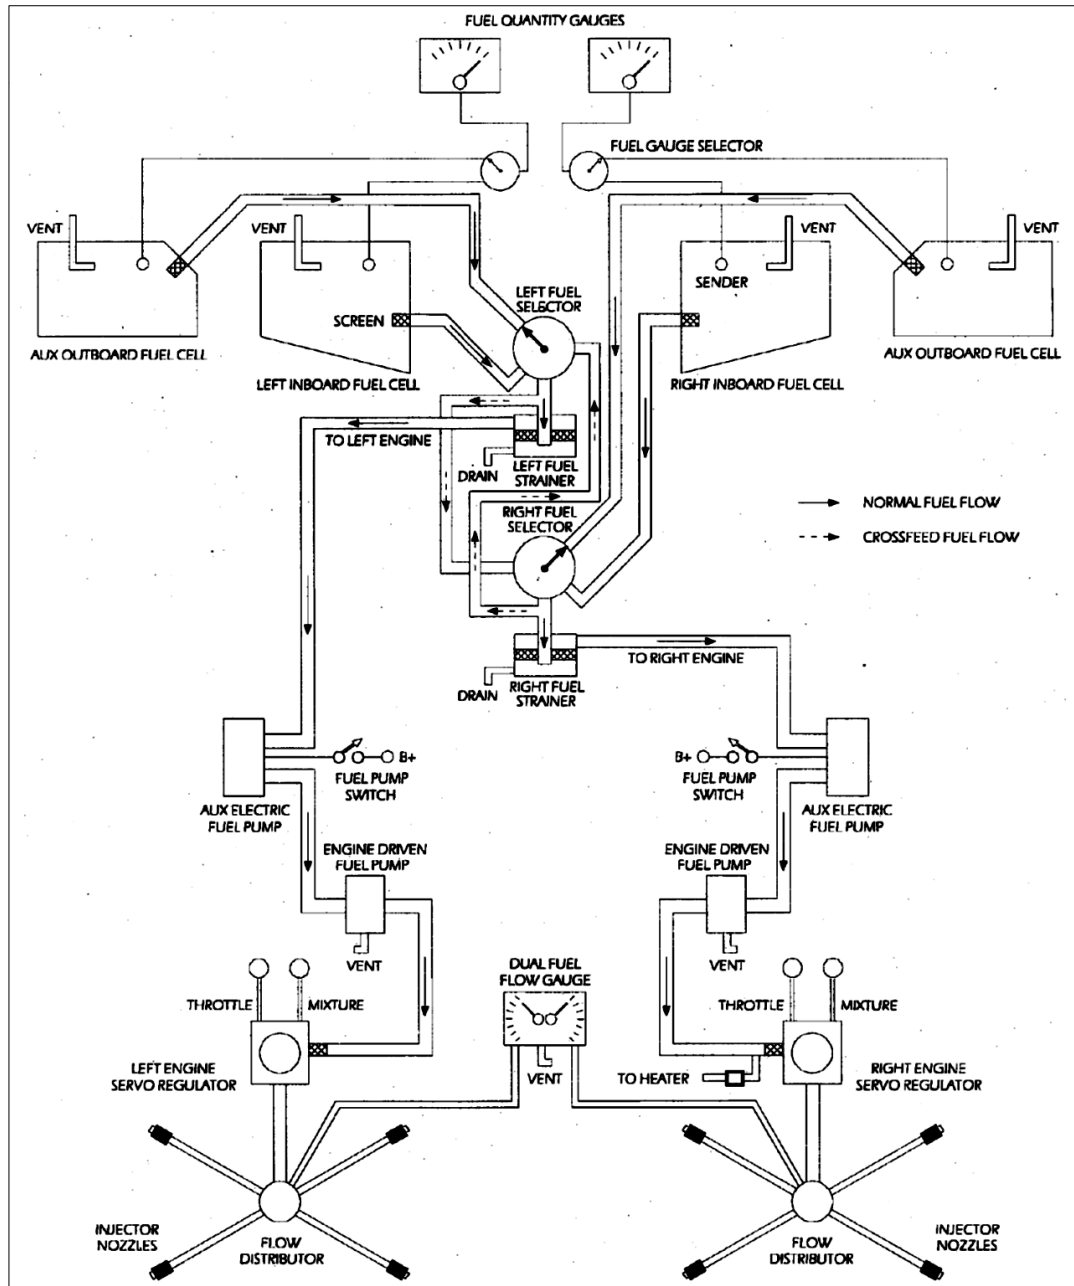
Lėktuvo degalų sistemą sudaro keturi guminiai degalų bakai, du mechaniniai degalų siurbiai, du elektriniai papildomi degalų siurbiai ir du kombinuoti degalų čiaupai ir filtrai. Lėktuvo degalų sistema pavaizduota 4 pav.

4 pav. Lėktuvo degalų sistemos schema (Skrydžio vadovas)

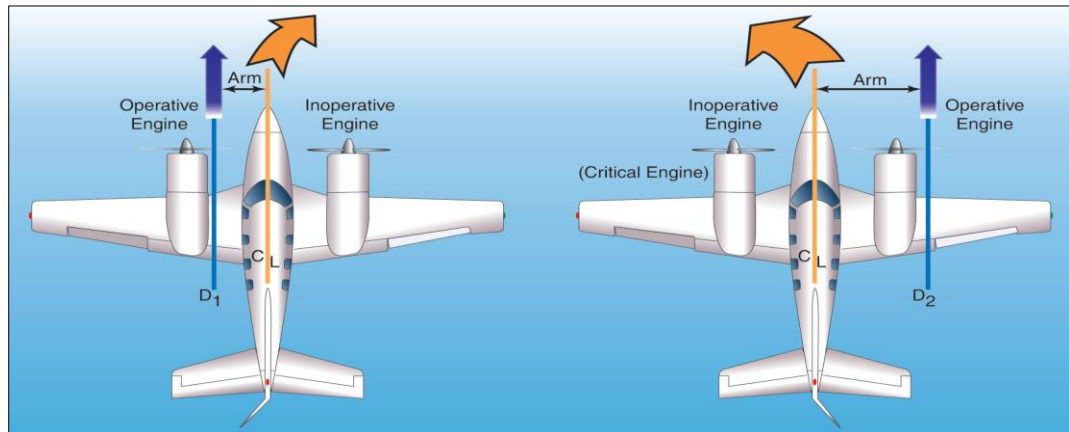
centrą, tik priešingomis kryptimis. Taip vadinama „asimetrinė trauka“, kuri sukuria sukimo (pokrypio) momentą link neveikiančio variklio. Esant nepakitusiai lėktuvo vairų padėčiai, lėktuvas pradeda sukstis (keisti skrydžio kryptį) link neveikiančio variklio (13 pav.).

13 pav. Jėgos, atsiradusios veikiant vienam varikliui (Airplane Flying Handbook, 2004, FAA-H-8083-3A)

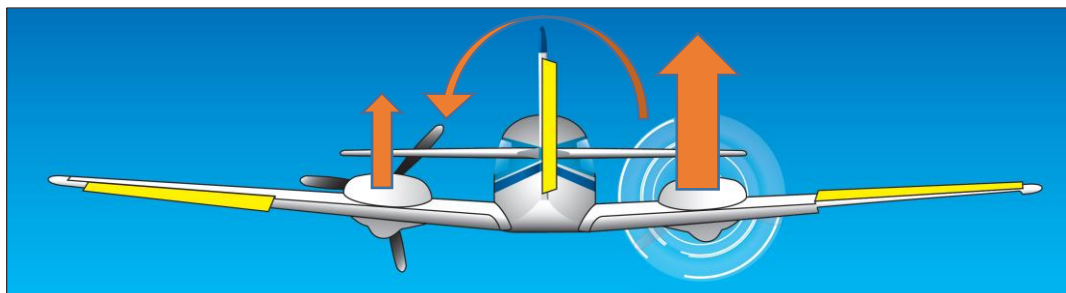
Sparnas su veikiančiu varikliu yra papildomai apipučiamas oro srautu nuo oro sraigto, todėl šis sparnas sukuria didesnę keliamąją jėgą nei sparnas su neveikiančiu varikliu. Dėl keliamųjų jėgų skirtumo ant sparno su veikiančiu varikliu ir ant sparno su neveikiančiu varikliu atsiranda lėktuvo sukimo (posvyrio) momentas link neveikiančio variklio. Esant nepakitusiai lėktuvo vairų padėčiai, lėktuvas pradeda svirti link neveikiančio variklio (14 pav.).

14 pav. Jėgos, atsiradusios veikiant vienam varikliui (Airplane Flying Handbook, 2004, FAA-H-8083-3A)

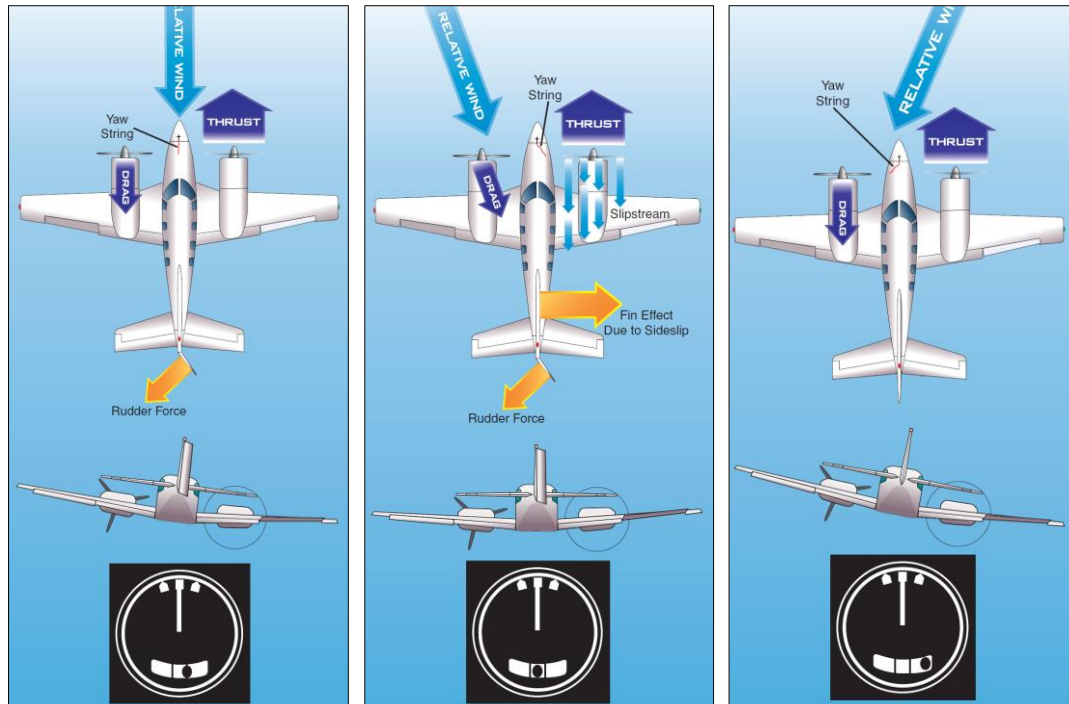
Vadinasi, eleronais reikia sudaryti lėktuvo  $5^\circ$  posvirį link veikiančio variklio ir tuo pačiu metu krypties vairu kompensuoti lėktuvo pokrypį (sukimąsi) taip, kad slydimo indikatorius rodytų lėktuvo slydimą „pusę rutuliuko“ link veikiančio variklio, ir aukščio vairu nustatyti reikalingą polinkio kampą skrydžio greičiui išlaikyti. Esant lėktuvo  $5^\circ$  posvyriui ir „pusės rutuliuko“ slydimui link veikiančio variklio, lėktuvas turės mažiausią aerodinaminį pasipriešinimą ir geriausias aukštėjimo galimybes (15 pav.). Kompensuojant atsiradusius asimetrinės traukos sukimo momentus vien tik krypties vairu arba vien tik eleronais, lėktuvas turės didesnį aerodinaminį pasipriešinimą ir mažesnes aukštėjimo galimybes (15 pav.).

15 pav. Skrydžio principai neveikiant vienam varikliui (Airplane Flying Handbook, 2004, FAA-H-8083-3A)
