PAŃSTWOWA KOMISJA BADANIA
WYPADKÓW MORSKICH

RAPORT KOŃCOWY

Jacht żaglowy „Lilla W”

**Wyrzucenie jachtu na plażę po wywrocie
na podejściu do portu Kłajpeda
w dniu 15 września 2019 r.**

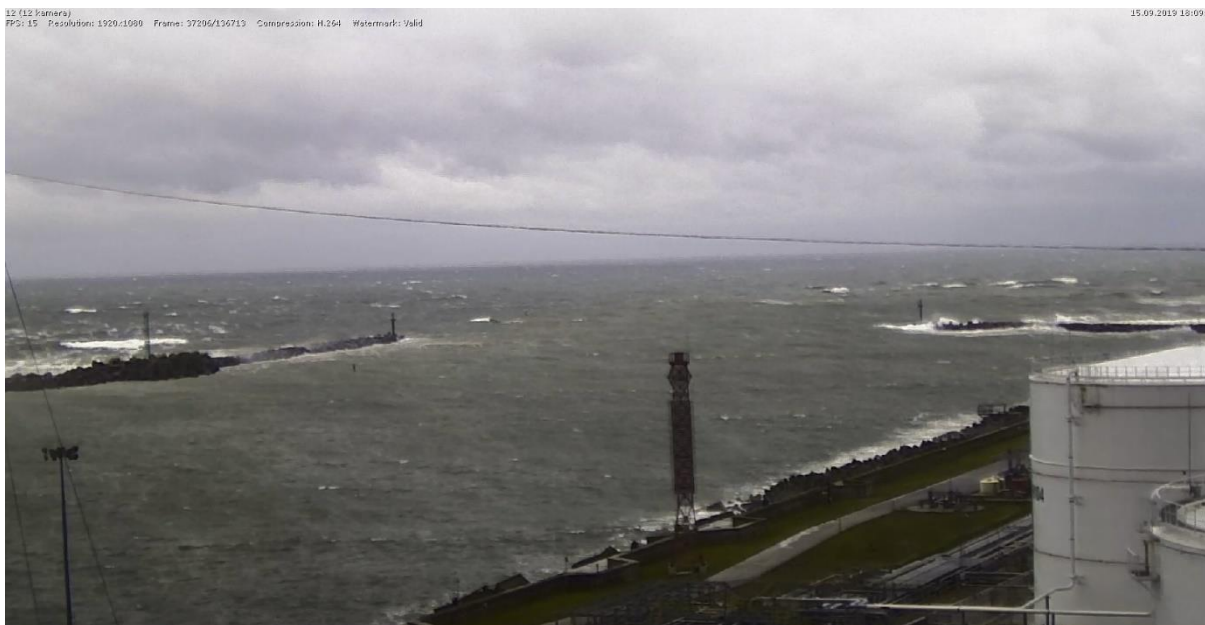
Zdjęcie nr 2. Obraz z kamery monitoringu z godz. 18:09 LT (EEST).

Zdjęcie nr 2 powyżej ilustruje widok w linii nabieżnika wejściowego (widoczna przednia stawa) w czasie bliskim momentu uderzenia w jacht pierwszej fali. Jacht (i miejsce wypadku) znajduje się na lewo – na południe.

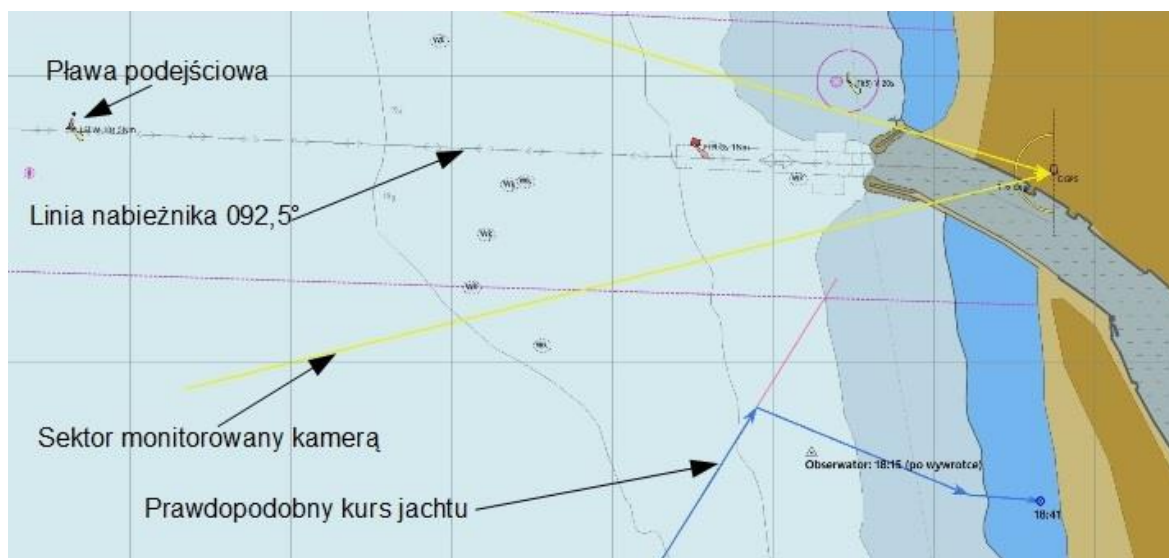
Rysunek 2. Podejście jachtu „Lilla W” do portu w Klajpedzie na mapie ENC S-57.

Do portu w Kłajpedzie jacht „Lilla W” podchodził od południa, prawdopodobnie kursem prowadzącym wprost na główki falochronów. Świadek na plaży ocenił, że jacht płynął równoległe do brzegu. Prowadzący jacht kapitan i oficerowie obecni w kokpicie widzieli wyraźnie ląd i latarnię morską, stanowiącą tylną stawę i górne światło nabieżnika. Zbliżając się do portu kapitan stale i przede wszystkim wypatrywał przedniej stawy i dolnego światła nabieżnika, by położyć się na kurs wejściowy w nabieżniku.

W ten sposób jacht zbliżył się tak bardzo do brzegu i do południowego falochronu, że wszedł w strefę silnego zafalowania, utrudniającego panowanie nad jachtem. Krótco przed wypadkiem jeden z członków załogi widział charakterystyczne białe kopuły zbiorników Klaipėdos Nafta AB w niewielkiej odległości i po lewej stronie od dziobu, co oznacza, że kurs jachtu prowadził być może bliżej latarni morskiej, niż główek. Wysokie fale i ciężka praca jachtu na fali uniemożliwiła zaobserwowanie samych falochronów i linii brzegowej.

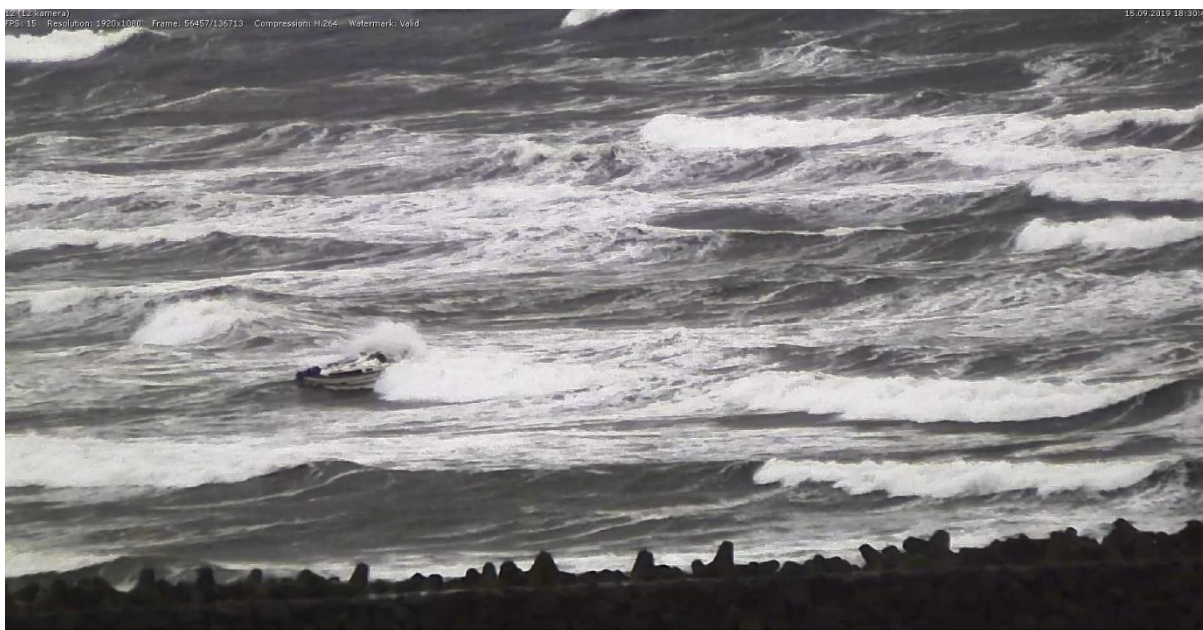
Zdjęcie nr 3. Obraz z kamery monitoringu z godz. 18:30 LT (EEST).

O godz. 18:28 operator kamery monitoringu wejścia do portu odebrał powiadomienie o zdarzeniu i rozpoczął poszukiwanie miejsca zdarzenia. Kamera, stale skierowana na wejście w linii nabieżnika, dotąd nie objęła zbliżającego się jachtu. Od godz. 18:29 kamera zaczęła rejestrować obraz pozbawionego masztu jachtu i ludzi w wodzie.

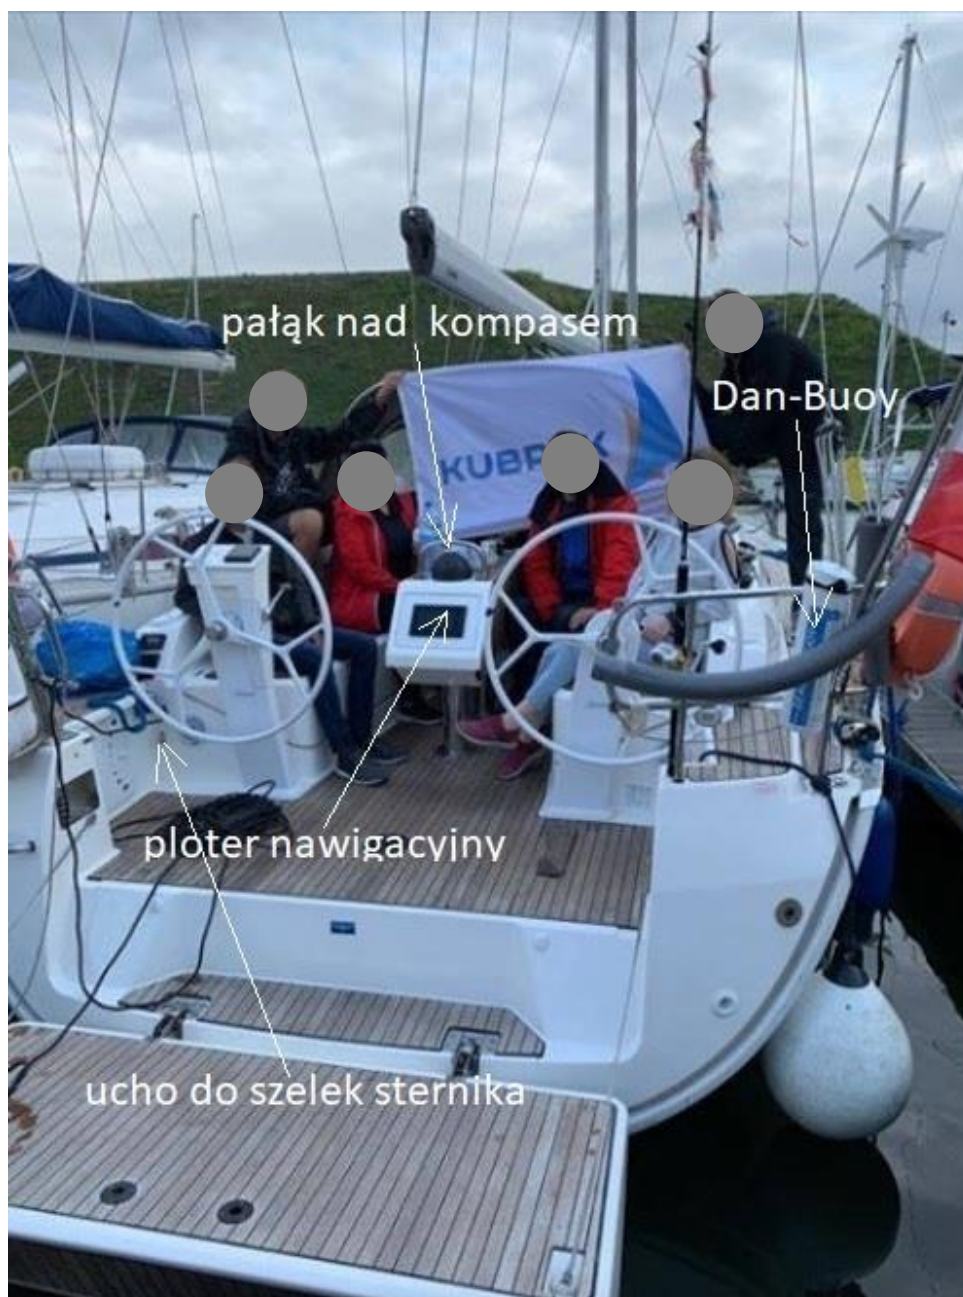
Zdjęcie 6. Jacht "Lilla W" w Kłajpedzie 3 września 2019 - rozmieszczenie elementów wyposażenia jachtu (źródło zdjęcia: Kubryk/Facebook).

3. Na jachcie „Lilla W” umieszczono uchwyt dla radiopławy EPIRB daleko od zejściówki w dziobowym rogu kabiny głównej, zapewne kierując się chęcią maksymalnego zabezpieczenia radiopławy przed uszkodzeniem mechanicznym. Jednak EPIRB, nawet jeśli nie jest typu zwalnianego hydrostatycznie, warto mocować w pobliżu zejściówki, najlepiej tak, by móc go dosięgnąć bez schodzenia w głąb kabiny. Co do sposobu uruchomienia, por. przypis nr 10 w dziale 4.5

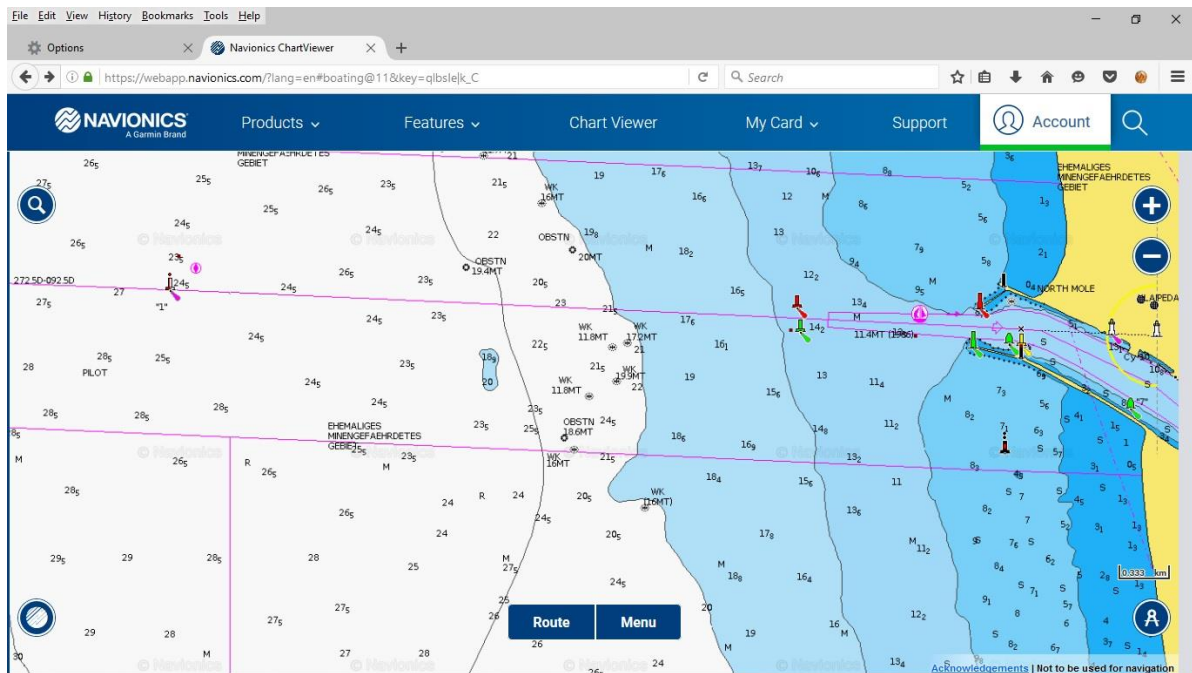
Rysunek 4. Podejście na mapie Navionics (źródło: Navionics, podgląd online).

Kapitan nie używał stacjonarnego plotera nawigacyjnego. Chwilami wyjmował ze schowka w stoliku kokpitowym tablet z aplikacją *Navionics*, ale wysiłki kapitana i obecnej w kokpicie załogi koncentrowały się na poszukiwaniu wzrokowym przedniej stawy i dolnego światła nabieżnika.

W trakcie podejścia kapitan nie omawiał z oficerami planu podejścia i nie wspominał o konkretnym kierunku nabeźnika¹⁷ ani o ewentualnym rozpoczęciu podejścia w pobliżu pławy głębokowodnej „1” wystawionej na linii nabeźnika 092,5° i tym samym na linii rekomendowanego kursu wejściowego. Pława „1” jest wystawiona w odległości ok. 3 Mm od główek. Wypadek miał miejsce nieco mniej niż 1 Mm od brzegu i nieco mniej niż 1 Mm na południe od główek. W posiadanym na jachcie *Spisie świateł i sygnałów nawigacyjnych* BHMW (publikacja nr 523) opis dolnego światła nabeźnika „Kłaipeða-wejściowy” zawiera uwagę, że jest ono „widoczne w linii nabeźnika”.
