**Ultralengvojo orlaivio „VL-3 Evolution“,
nacionalinis ir registracijos ženklai LY-VLA,
avarijos, įvykusios
2014 m. balandžio 19 d.
Madžiūnų miško kvartale Nr. 396, Madžiūnų k.,
Paluknio sen., Trakų raj., Vilniaus apskr.,**

GALUTINĖ ATASKAITA

Transporto
avarijų ir
incidentų
tyrimo skyrius

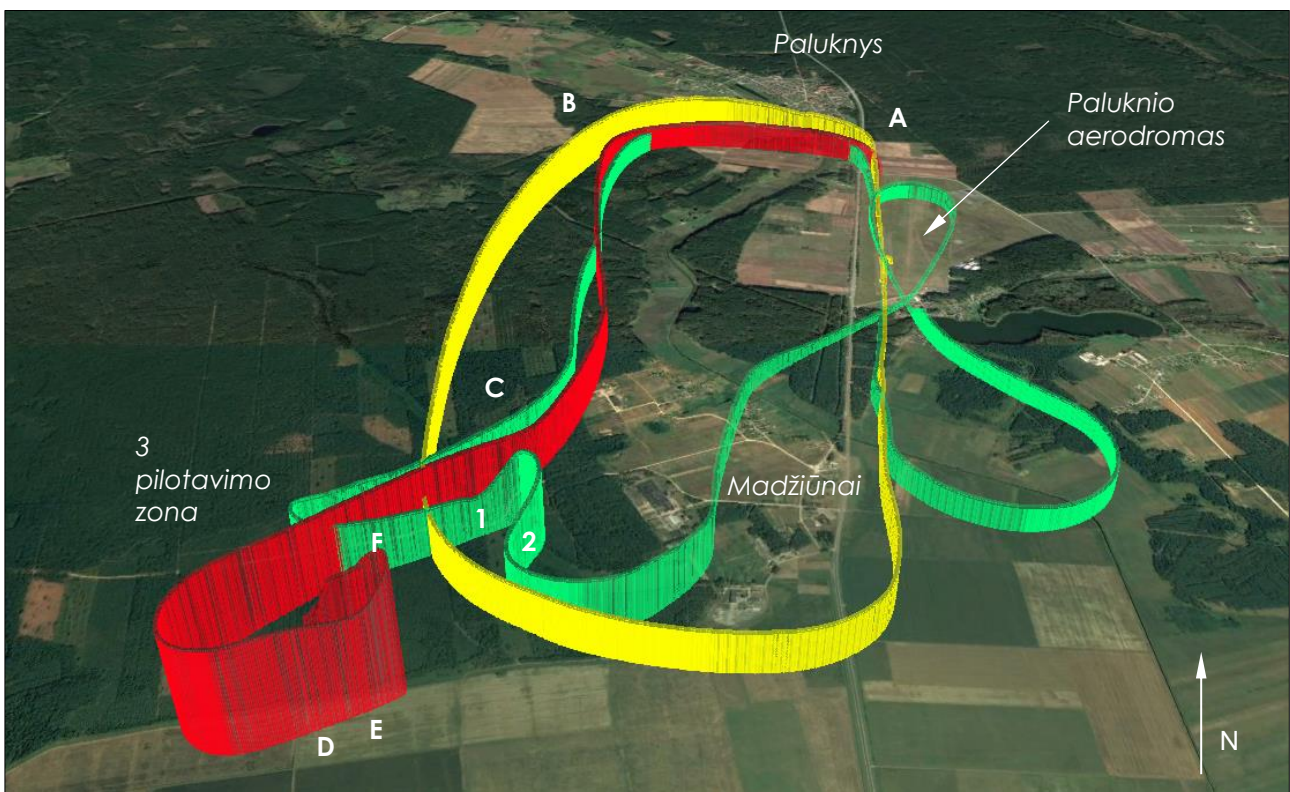
3 pav. Ultralengvojo orlaivio „VL-3 Evolution“ pirmasis skrydis (geltona juosta), antrasis skrydis (žalia juosta) ir avarija pasibaigęs trečiasis skrydis (raudona juosta)

Iš „Dynon SkyView SV-D700“ įrašų atkurtos skrydžių trajektorijos parodytos 3 pav. Į pirmą apžvalginį skrydį (3 pav., geltona juosta) ultralengvasis orlaivis pakilo 19 val. 34 min. 360° magnetiniu kursu nuo aerodromo kilimo tūpimo tako Nr. 36 ir aerodromo zonoje apskridęs ratą nusileido 19 val. 40 min. Į antrąjį skrydį (3 pav., žalia juosta) ultralengvasis orlaivis pakilo 19 val. 46 min. tuo pačiu kursu ir aerodrome nusileido 19 val. 55 min. Nustatyta, kad prietaisas „Dynon SkyView SV-D700“ pradėjo įrašyti trečiojo skrydžio (3 pav., raudona juosta) duomenis 20 val. 1 min. 10 sek. ir baigė 20 val. 5 min. 10 sek. Duomenų įrašo trukmė – 4 min., arba 240 sek.

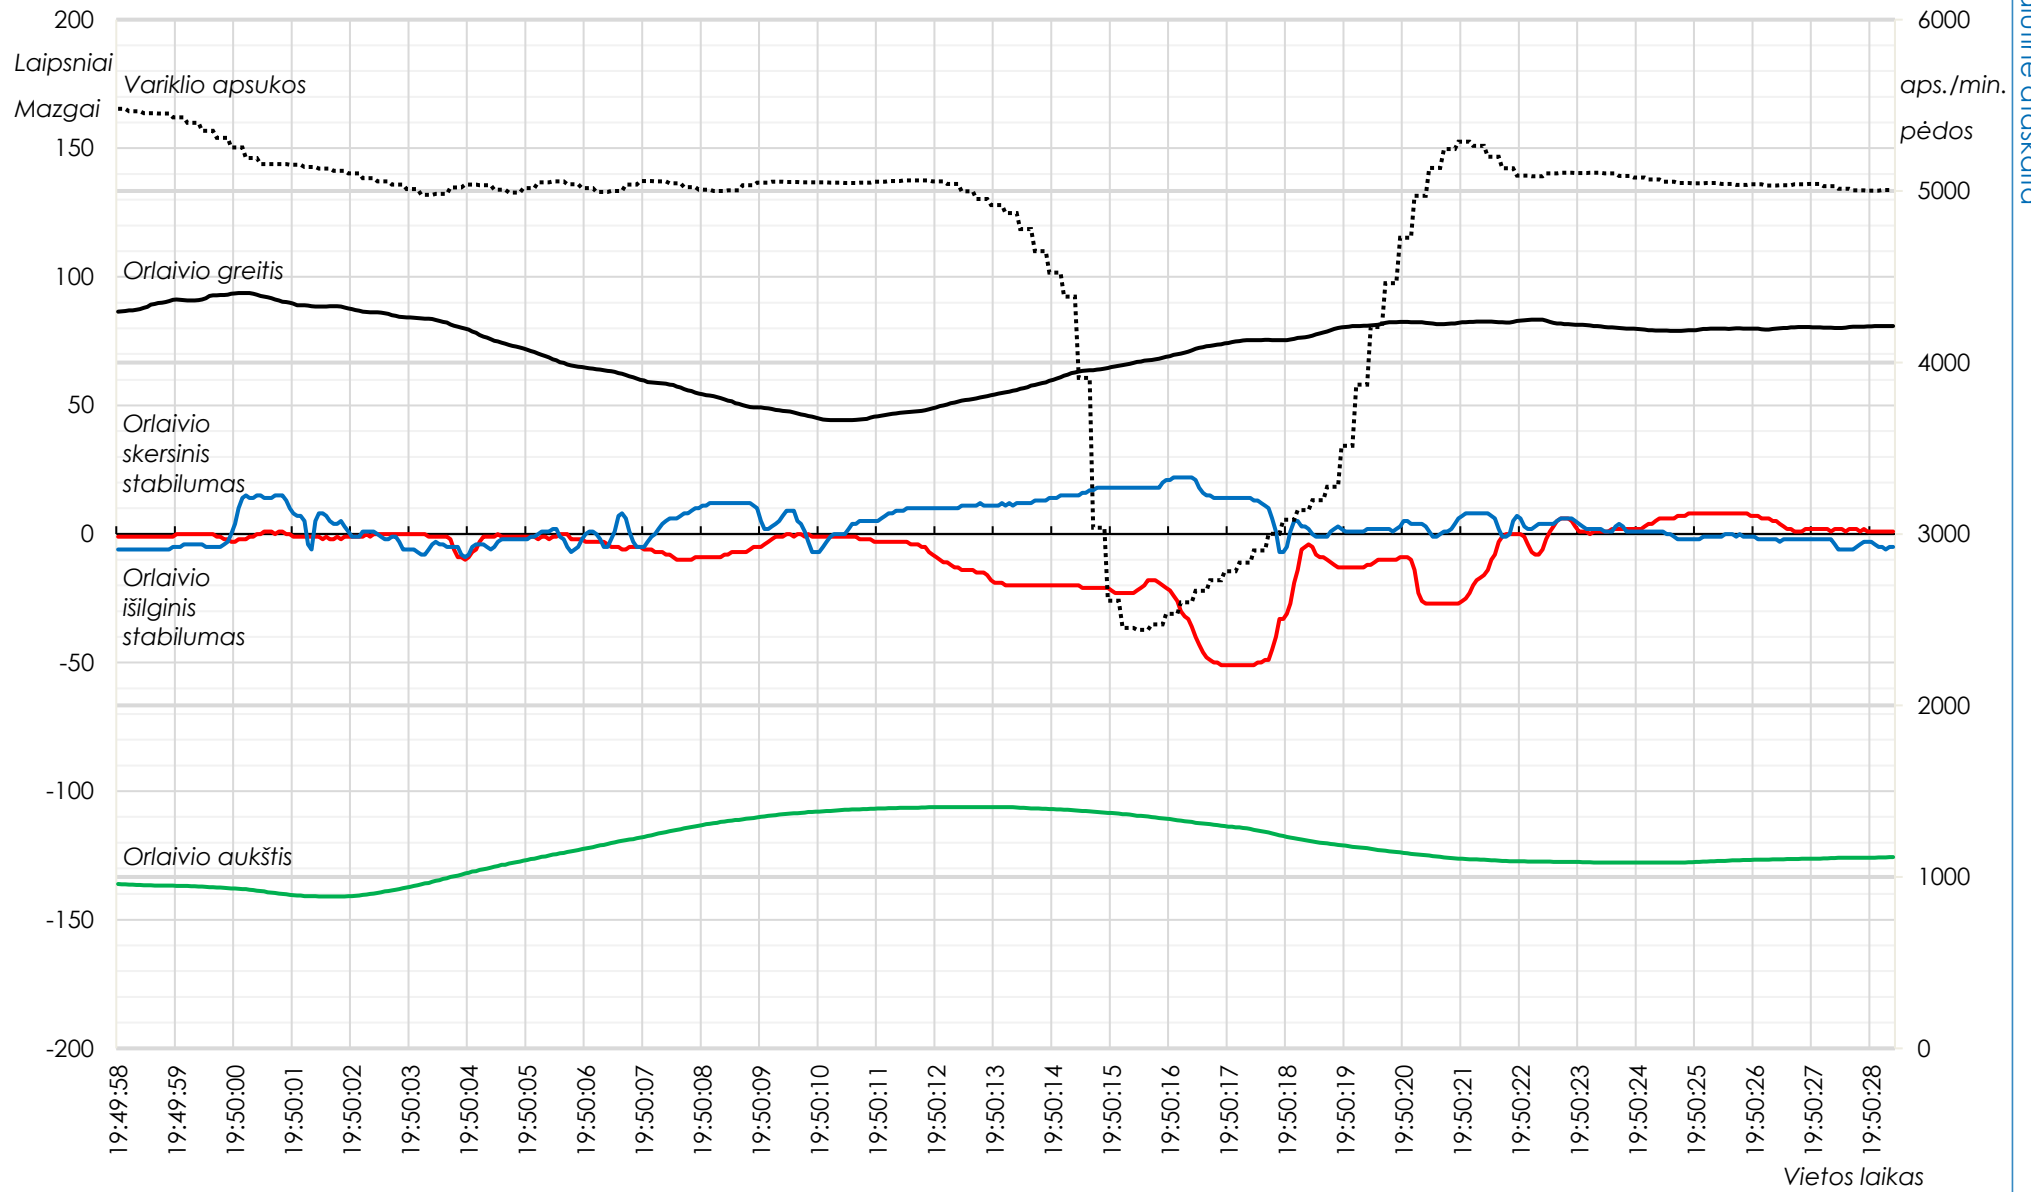
4 pav. Ultralengvojo orlaivio „VL-3 Evolution“ antrojo skrydžio ir variklio darbo parametrų duomenys

Ultralengvojo orlaivio antrojo skrydžio ir variklio darbo parametrų duomenys nuo 1 taško iki 2 taško parodyti 4 pav., o trečiojo skrydžio duomenys parodyti 5 pav.

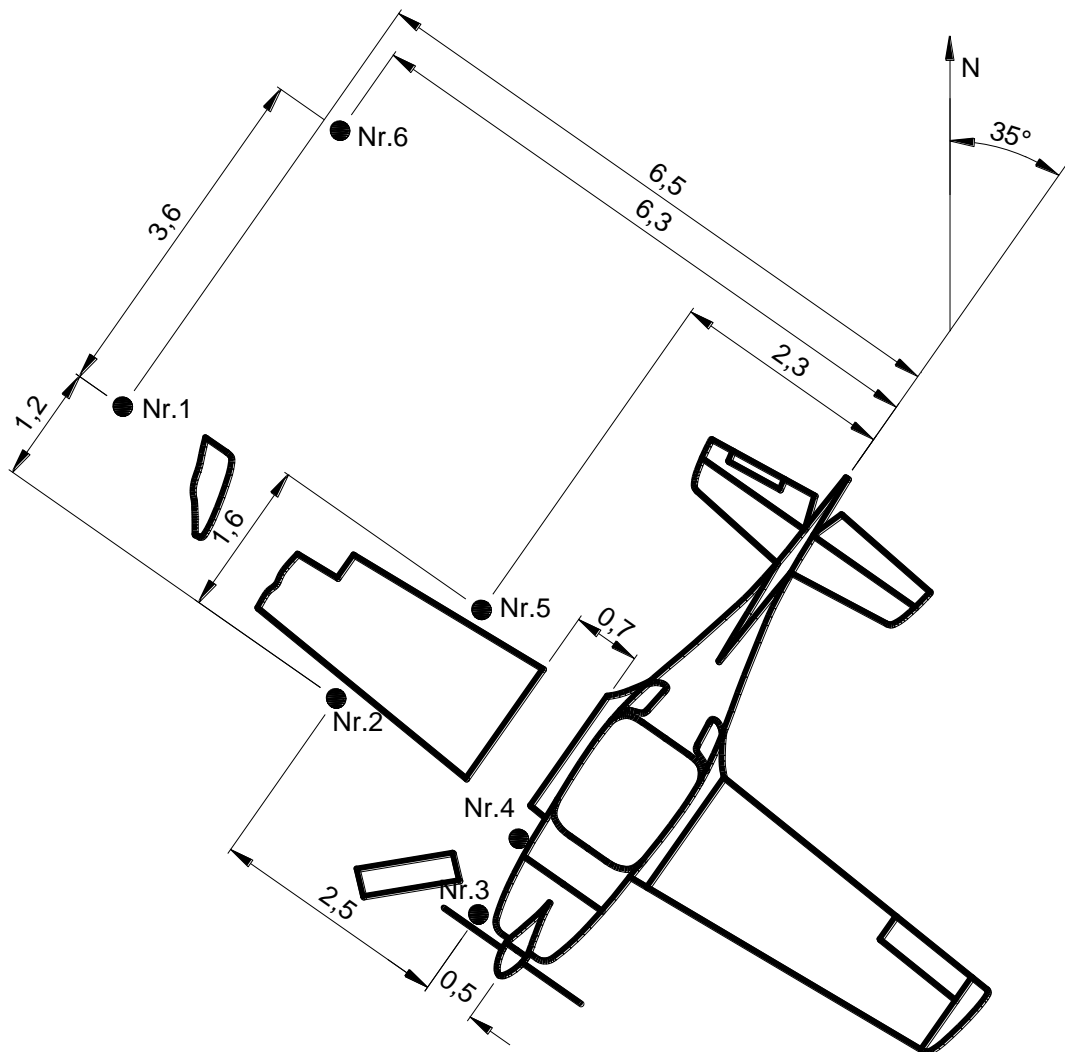
6 pav. Ultralengvojo orlaivio „VL-3 Evolution“ avarijos vietos schema

Avarijos vietos schema parodyta 6 pav. Šioje orlaivio avarijos schemoje miško medžiai sunumeruoti nuo 1 iki 6. Atstumai pateikti metrais.

Ultralengvasis orlaivis „VL-3 Evolution“ buvo rastas Madžiūnų miško kvartale Nr. 396, Madžiūnų kaime, Paluknio seniūnijoje, Trakų rajone, Vilniaus apskrityje (7 pav.). Jis buvo apie 4410 m nuo aerodromo, apie 160 m nuo lauko ir apie 8 m nuo miško kvartalinės linijos. Ultralengvasis orlaivis gulėjo liemens apatine puse ant žemės.

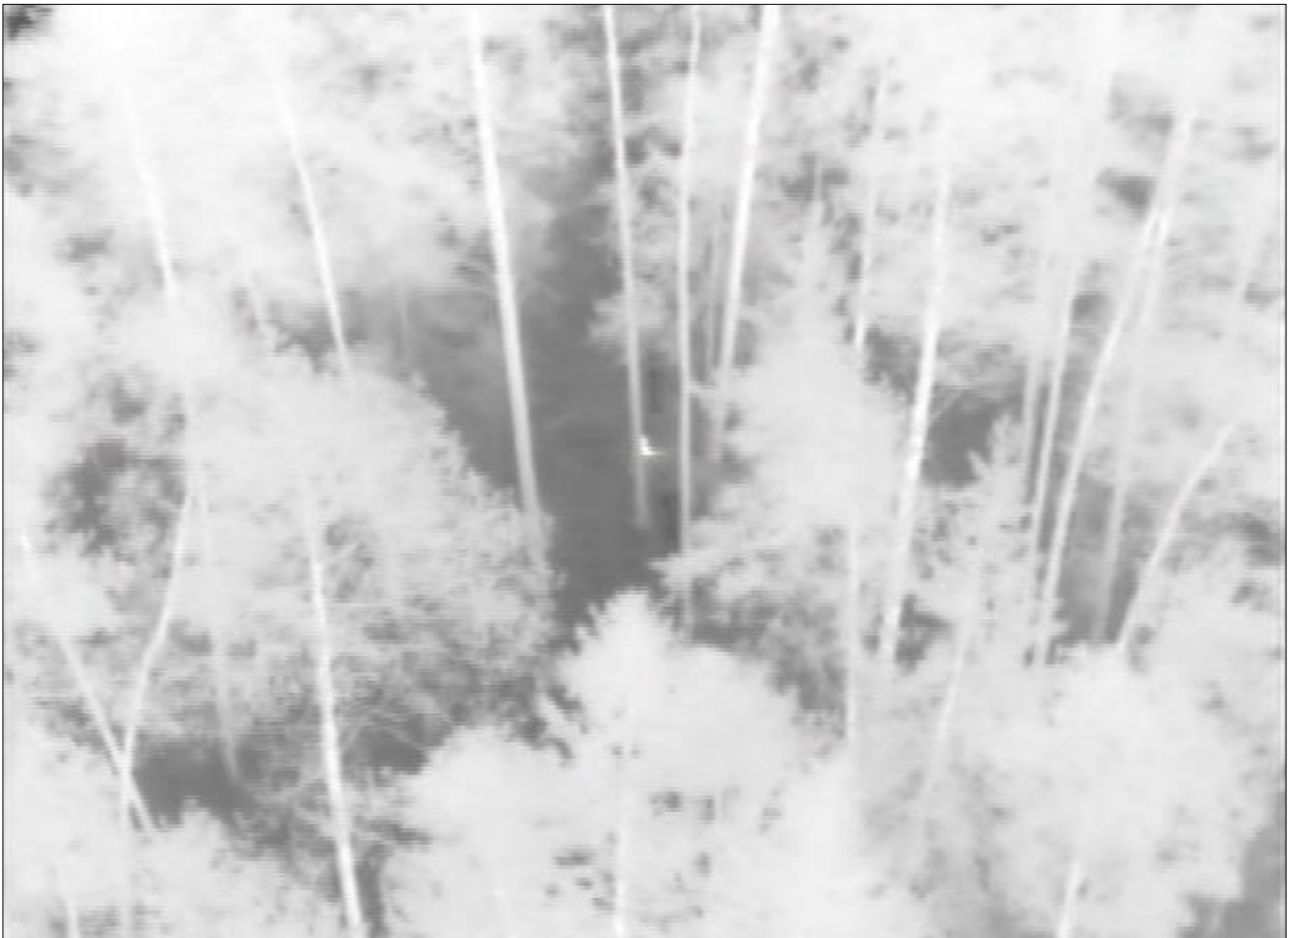
13 pav. Avarijos vietos vaizdas per termovizinės sistemos įrangą (Aviacijos rinktinės nuotrauka)

Pirmasis Aviacijos rinktinės sraigtasparnis ieškoti dingusio ultralengvojo orlaivio pakilo 22 val. 30 min., tai yra praėjus 50 min. nuo pranešimo gavimo. Orlaivių įgulos nuolatos nebudi Aviacijos rinktinės bazėje, todėl paieškos ir gelbėjimo sraigtasparnis turi pakilti per 1 val. 30 min. nuo pranešimo gavimo. Antrasis sraigtasparnis ieškoti dingusio orlaivio pakilo 24 val. Paieška su pertraukomis, kurių reikėjo degalams papildyti, įguloms pasikeisti ir pilotams pailsėti, tęsėsi visą naktį. Paieškos metu naktį sraigtasparniai pro avarijos vietą praskrido net keletą kartų (13 pav.).

Sudužęs orlaivis buvo rastas tik kitos dienos rytą – 5 val. 58 min. Madžiūnų miško kvartale Nr. 396 netoli Paluknio aerodromo. 6 val. 20 min. nustatyta, kad abu ultralengvuoju orlaiviu skridę asmenys yra žuvę. Dėl didelio smūgio į žemę asmenims išgyventi avarijos metu nebuvo galima.
