LIETUVOS RESPUBLIKOS TEISINGUMO MINISTERIJA  
TRANSPORTO AVARIJŲ IR INCIDENTŲ TYRIMO SKYRIUS

Sklandytuvo „LAK-12 Lietuva“ (LY-GCW),  
išvilktu lėktuvu „PZL-104 Wilga-35A“ (LY-BHK),  
avarijos, įvykusios  
2018 m. gegužės 5 d.  
Pociūnų aerodrome, Prienų raj.,

## **SAUGOS TYRIMO ATASKAITA**

Nr. (A-18/04) 1A-45  
2020 m. kovo 5 d.

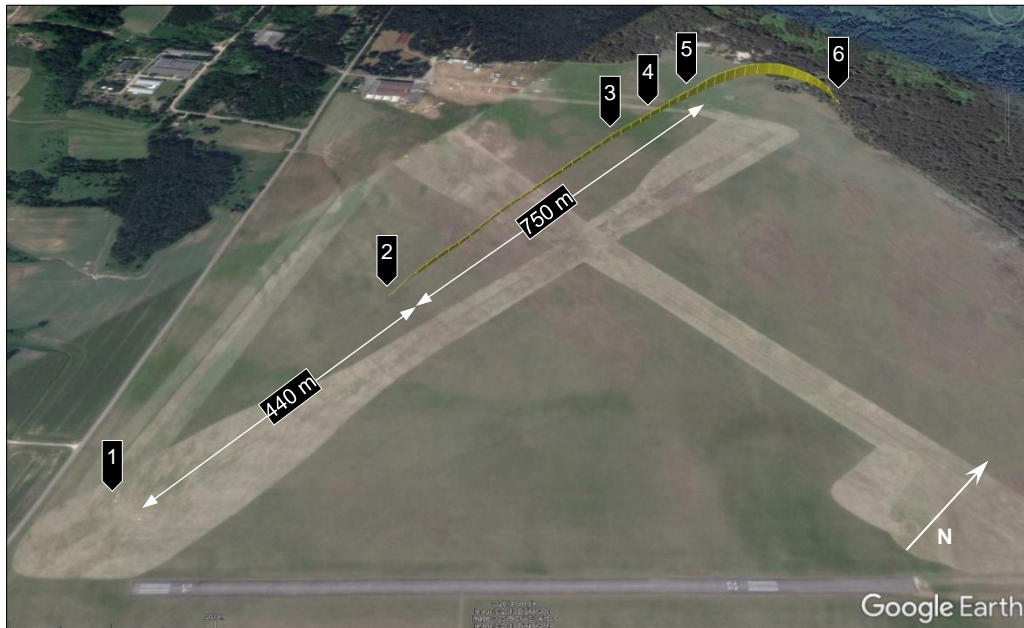
1 pav. Sklandytuvo skrydžio trajektorija (Google Earth)

13 val. 20 min. 25 sek. lėktuvo pilotas inžinierius pradėjo sklandytuvo išvilkimą (1 taškas, 1 pav.). 1 pav. geltona juosta pažymėta sklandytuvo skrydžio trajektorija, įrašyta sklandytuvo piloto turėtu skrydžio savirašiu.

Išvelkamas sklandytuvus riedėjo apie 440 m, kol 13 val. 20 min. 56 sek. atplyšo nuo žemės paviršiaus (2 taškas, 1 pav.). Sklandytuvo greitis atplyšimo momentu buvo 78-79 km/h.

13 val. 21 min. 17 sek. neidentifikuotas asmuo radijo ryšiu pranešė: „Nekyla sklandytuvus“ (3 taškas, 1 pav.). Sklandytuvo greitis buvo 93 km/h, aukštis – 10 m. Pociūnų aerodrome buvę asmenys teigė matę, kad išvelkant sklandytuvą nuo lėktuvo driekėsi dūmai. Po kelių sekundžių, 13 val. 21 min. 21 sek., lėktuvo pilotas inžinierius radijo ryšiu sklandytuvo pilotui pranešė: „Netraukia *Wilga*, būk pasiruošęs“ (4 taškas, 1 pav.). Tuo metu sklandytuvo greitis buvo 93 km/h, aukštis – 12 m. Lėktuvo pilotas inžinierius ir sklandytuvo pilotas pažymėjo, kad didžiausias greitis išvelkant sklandytuvą buvo 110 km/h. Išvilkimu momentu lėktuvo pilotas inžinierius jau negalėjo dar labiau padidinti lėktuvo traukos padarydamas riebesnį oro ir degalų mišinį, nes mišinio riebinimo (aukščio korektoriaus) rankena per visus skrydžius būdavo nustatyta į priekinę padėtį.

Apie 13 val. 21 min. 25 sek. sklandytuvus atsikabino (5 taškas, 1 pav.). Prieš sklandytuvui atsikabinant jo greitis padidėjo iki 94 km/h, o aukštis iki 14 m. Iki atsikabinimo sklandytuvus buvo nuskridęs 750 m po atplyšimo. Sklandytuvus skrido kiek aukščiau nei lėktuvus. Sklandytuvui atsikalbinus jo pilotas pasuko sklandytuvą į dešinę pusę ir perstatė užsparnius iš +1 padėties į +2 padėtį. Per posūkį sklandytuvo greitis sumažėjo nuo 94 km/h iki 83 km/h.

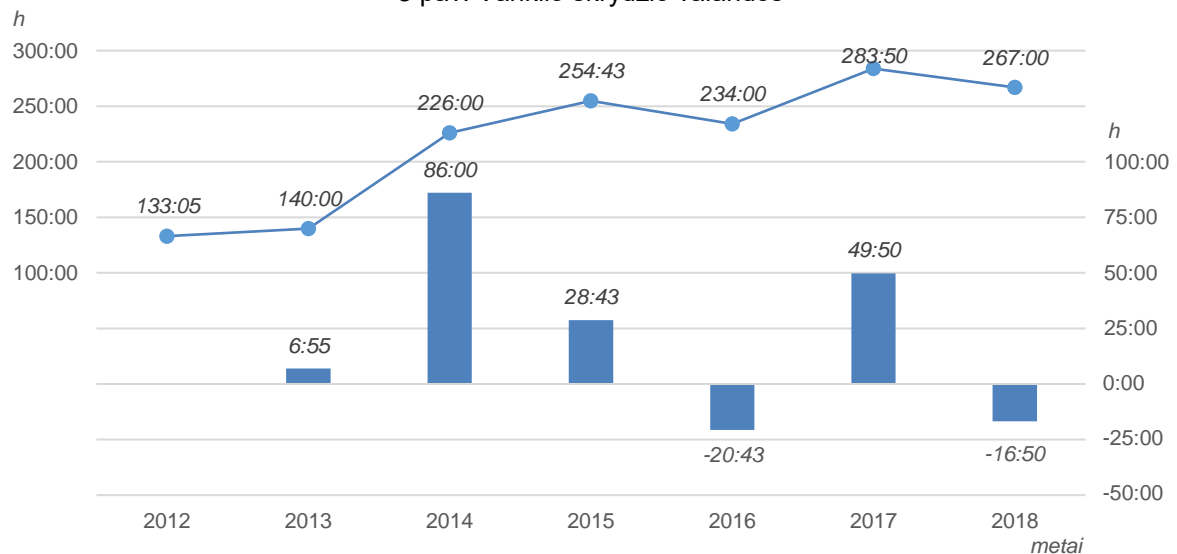
4 pav. Oro sraigto skrydžio valandos

Orlaivio žurnale nurodoma, kad 2017 m. balandžio 2 d. oro sraigto skrydžio valandų skaičius buvo 283 val. 50 min., o 2018 m. balandžio 5 d. – 267 val. TP įrašuose nėra kitų įrašų apie oro sraigto skrydžio valandas. 4 pav. pateiktame grafike mėlynos spalvos taškai, sujungti mėlyna linija, rodo bendrą oro sraigto skridą, o mėlynos spalvos stulpeliai žymi skrydžių valandas per metus, nurodytas lėktuvo naudotojo TSPPP paraiškose ir CAA TSP formose.

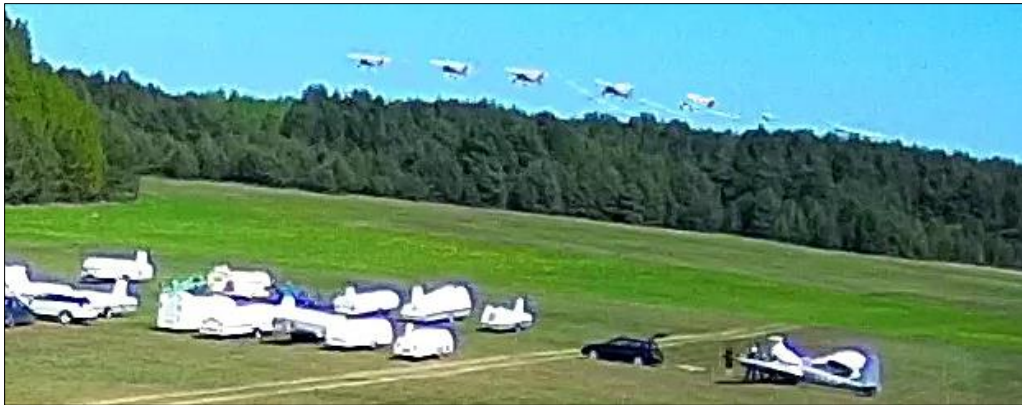
6 pav. Vaizdų seka iš vaizdo įrašo 13 val. 21 min. 26–30 sek.

Sklandytuvo atsikabinimą nuo lėktuvo ir posūkį į dešinę pusę užfiksavo Pociūnų aerodromo vaizdo stebėjimo kamera. Iš vaizdo įrašo buvo eksportuota vaizdų seka, tada vaizdai sumontuoti sanklotos būdu ir pateikti 6 pav. 6 pav. parodyta penkių vaizdų seka nuo 26 sek. iki 30 sek. Pirmajame vaizde matyti momentas, kai sklandytuvas atsikabino nuo lėktuvo. 7 pav. matoma pirmų šešių vaizdų seka nuo 31 sek. iki 36 sek., paskutiniai keturi vaizdai atspindi vaizdų seką nuo 37 sek. iki 38 sek., t. y. du vaizdus per sekundę.

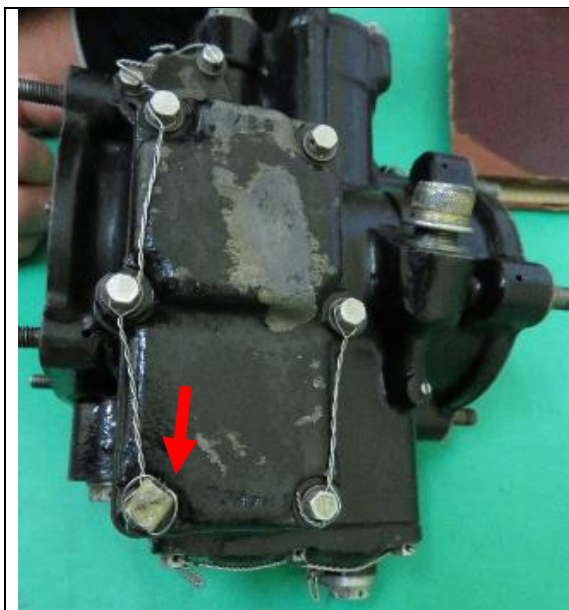
Fig. 4.

- no external damage;
- three of four seals missing (see Figures 4-7);

The seal on the oscillating-beam mechanism lid - intact (No. 173104)

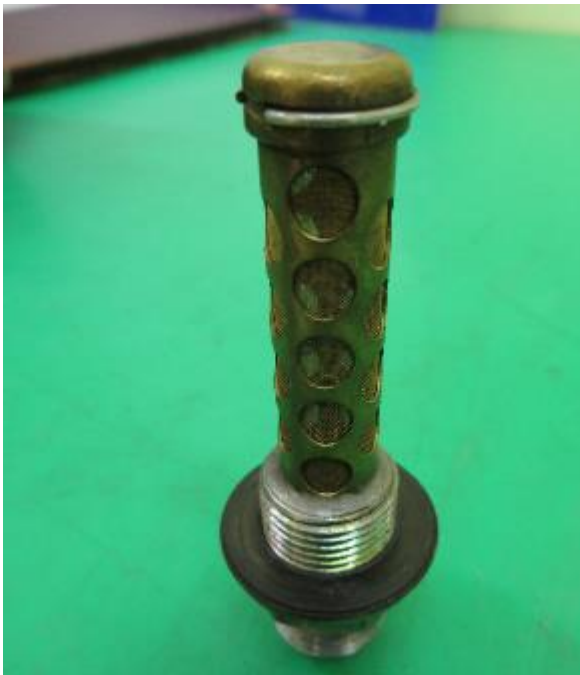
Fig. 8.

- noticeable backlash on the valve lever – correct operation (possibility of sucking air);
- throttle control lever – correct operation;
- fuel filter – clear, no foreign objects (Fig. 8);
- fuel filter seating – clear, no foreign objects (Fig. 9);

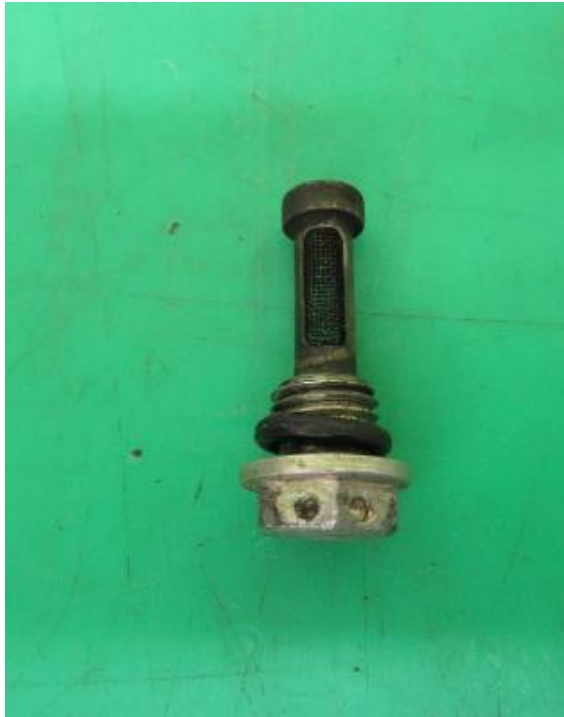
Fig. 10.

- air filter – covered with normal sediment, no foreign objects (Fig. 10);
- air filter seating – covered with normal sediment, no foreign objects (Fig. 11);
- metering needle – correct operation, significant lateral backlash (probably due to wear), covered with normal sediment, no mechanical damage (Fig. 12-13);

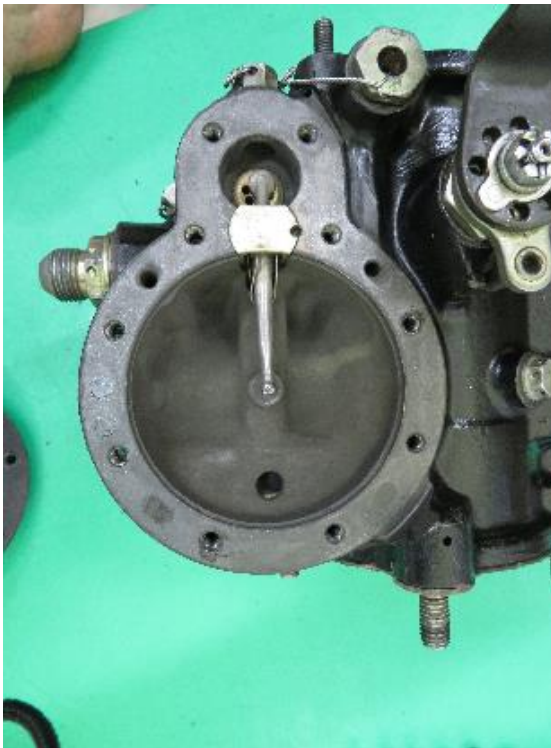
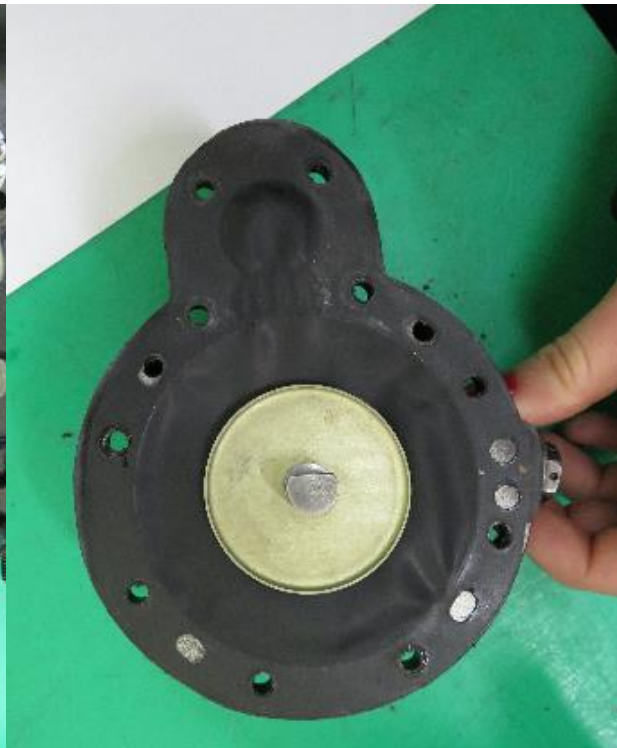
– diaphragm in the mixing chamber – no damage, correct operation (Fig. 24-25);

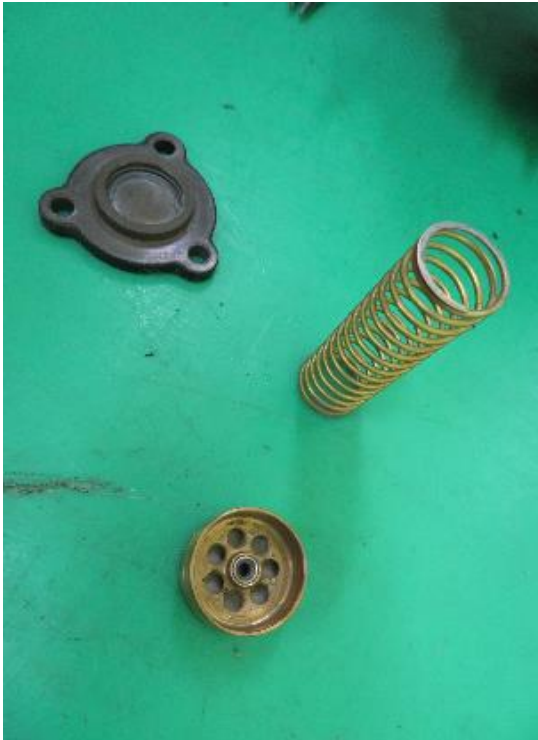
Fig. 26.

- accelerating pump piston – no damage, outer side of the piston with traces of operation (Fig. 26);
- accelerating pump seating – no impurities or damage (Fig. 27);

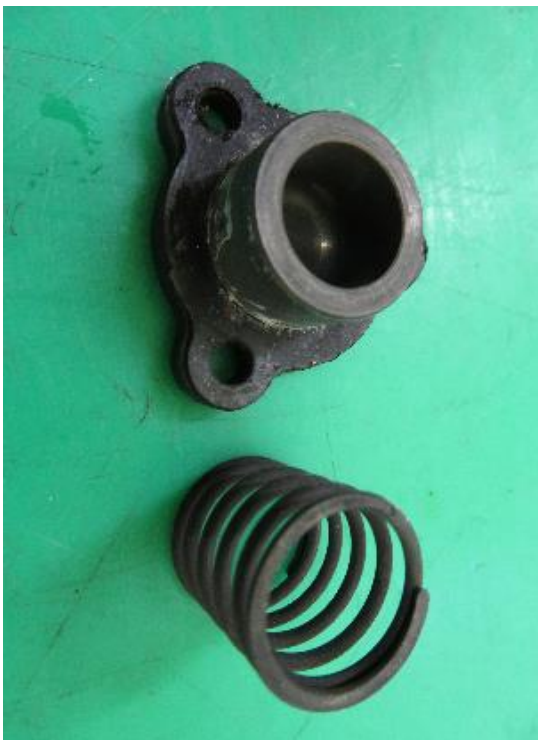
Fig. 28.

- fuel valve – no damage, correct operation;
- accelerating pump lid and spring – no damage (Fig. 28);
- fuel valve seating – no damage (Fig. 29);
- oscillating-beam mechanism lid – no damage, normal signs of operation (Fig. 30);
- throttle control mechanism – no damage, normal signs of operation (Fig. 31);

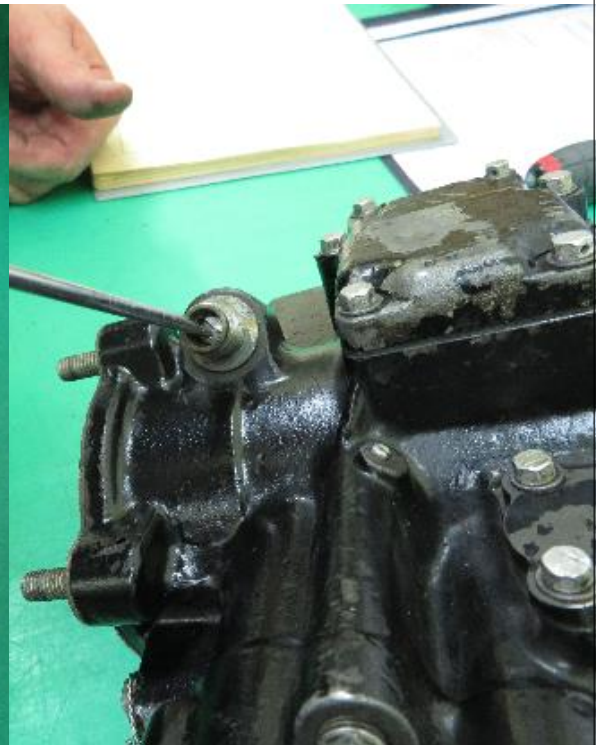
Fig. 33.

- idling speed needle – correct operation, no impurities or damage (Fig. 33);
- drain plugs – no damage (Fig. 34-35);

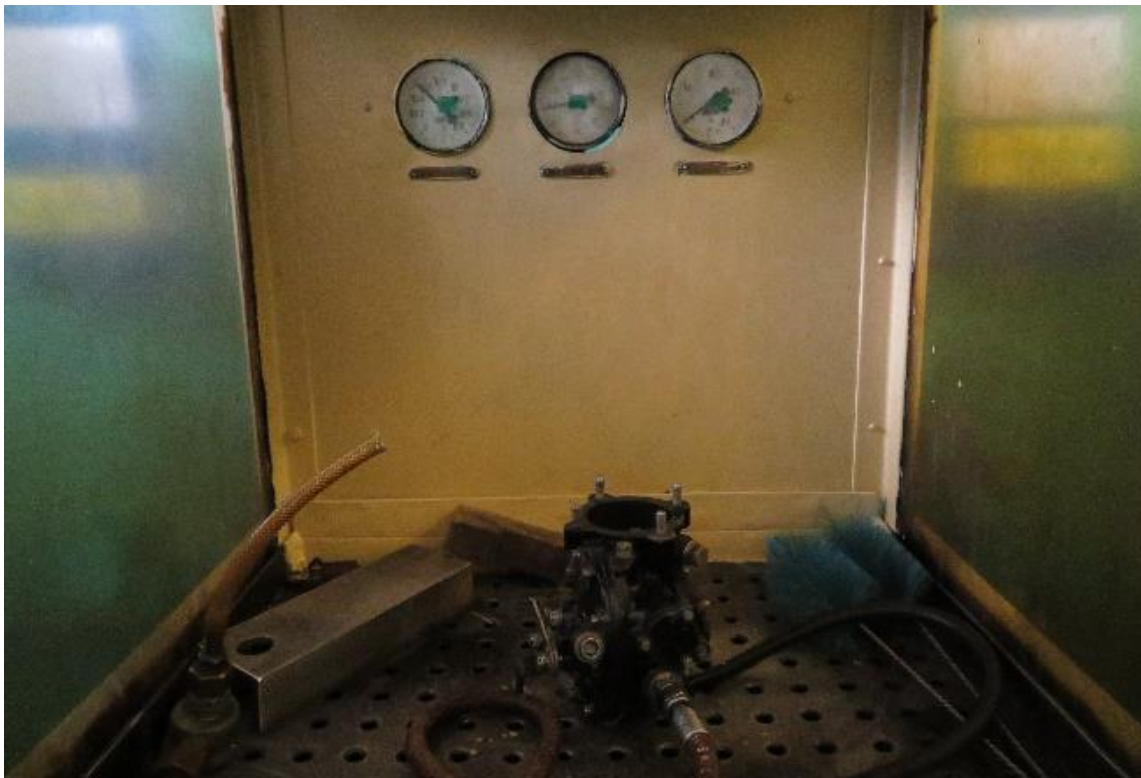
Fig. 36.

- the carburetor was flushed under high pressure at a stand – carburetor leakproof, no irregularities (Fig. 36);
