МЕЖГОСУДАРСТВЕННЫЙ АВИАЦИОННЫЙ КОМИТЕТ
ОКОНЧАТЕЛЬНЫЙ ОТЧЕТ
ПО РЕЗУЛЬТАТАМ РАССЛЕДОВАНИЯ АВИАЦИОННОГО ПРОИСШЕСТВИЯ

Вид авиационного происшествия	Катастрофа
Тип воздушного судна	Планер LAK-17 FES
Государственный и регистрационный опознавательные знаки	RA-0799A
Собственник	Частное лицо
Авиационная администрация	Приволжское МТУ Росавиации
Место происшествия	РФ, Пензенская область, Бессоновский район, 2 км южнее н. п. Сосновка, координаты: 53°14'48.20" с. ш., 45°17'59.80" в. д.
Дата и время	29.06.2024, 14:21 местного времени (11:21 UTC), день

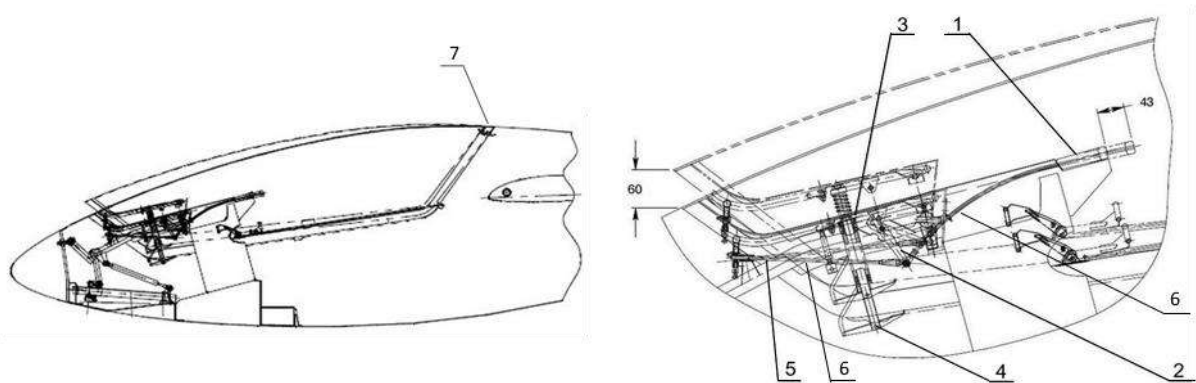
Рис. 10. Аварийный сброс фонаря кабины пилота

Положение фонаря кабины пилота при аварийном сбросе показано на Рис. 10. В аварийной ситуации фонарь кабины откидывается перемещением рукоятки аварийного сброса (поз. 1) назад до предела ее хода. При этом штифты (поз. 5), посредством жестких металлических тяг (поз. 6), выходят из отверстий в планке на козырьке, одновременно крюк-фиксатор (поз. 2), выходя из зацепления с роликом фиксатора, освобождает пружину фонаря кабины. Пружина (поз. 3) поднимает переднюю часть фонаря вверх. Фонарь под воздействием воздушного потока поворачивается относительно опоры (поз. 7) на окантовке кабины пилота и окончательно отделяется от фюзеляжа. Рукоятка (поз. 4) во время полета должна находиться в рабочем (разблокированном) положении, для этого необходимо извлечь стопорный штифт пружинного механизма на стержне.

При исследовании было установлено, что рама фонаря и остекление разрушены. Ручки штатного открытия фонаря, расположенные по обе стороны от рамы, закреплены на своих местах. Штифты фиксации фонаря соединены с ручками, видимых повреждений не имеют. По местам отверстий на окантовке кабины под штифты фиксации наблюдаются повреждения, свидетельствующие о том, что в момент столкновения с землей фонарь находился в закрытом положении и был зафиксирован штифтами.

Рукоятка пружинного механизма деформирована, стопорного штифта на стержне нет, отпечатков от стопорного штифта по краям отверстий на стержне не имеется. С целью определения наличия и состояния пружины механизма системы аварийного сброса фонаря было выполнено рентгенографическое исследование с использованием установки рентгеновского контроля «Y.Cougar» фирмы YXLON. В результате исследования установлено, что пружина в механизм установлена, сжата, разрушения витков не имеется.

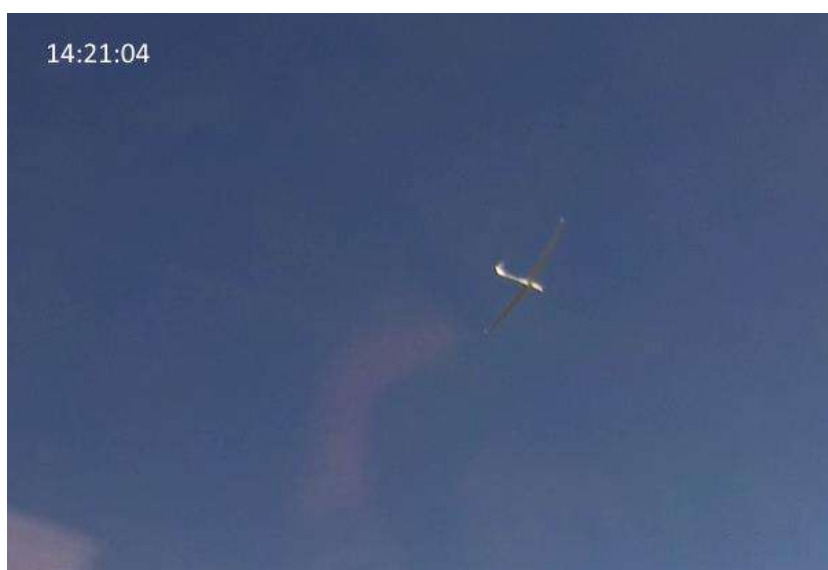
Рис. 14. Планер LAK-17B в левом развороте

В 14:21:02 на видеозаписи снова можно увидеть планер LAK-17B. Планер выполняет полет с левым креном. За истекший период времени (55 сек) дистанция между планерами сократилась и высота полета LAK-17B значительно уменьшилась, силуэт планера стал заметно больше, высота полета примерно сопоставима с высотой полета планера L-13 «Blanik» (Рис. 14).

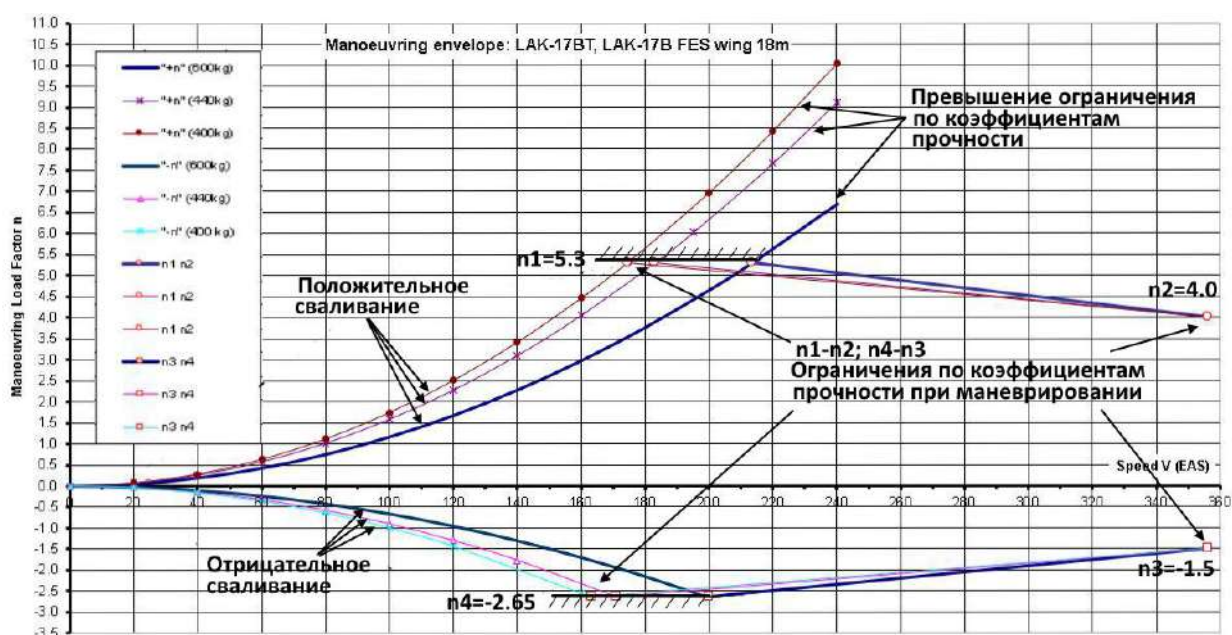
Рис. 16. Диапазон маневрирования

Согласно РЛЭ планера LAK-17B FES, максимальные эксплуатационные значения перегрузки имеют значения $+5.3/-2.65$ g. Также в руководстве указано, что при пилотировании на скорости более 190 км/ч необходимо не допускать резкого маневрирования с полным отклонением органов управления, так как это может привести к превышению максимально допустимой перегрузки.

На рисунке для трех значений полетного веса планера приведены кривые максимальных располагаемых перегрузок (соответствуют углу атаки сваливания). Из рисунка видно, что на скоростях более 180 км/ч возможно создание перегрузки, которая превысит максимальные эксплуатационные значения перегрузки (линии n_1-n_2 , n_4-n_3). С ростом скорости значение максимальной эксплуатационной перегрузки уменьшается, это обуславливается тем, что помимо изгибающего момента на крыло воздействует крутящий момент, увеличивающийся с ростом скорости. Значительное превышение указанных значений может привести к разрушению воздушного судна в воздухе.

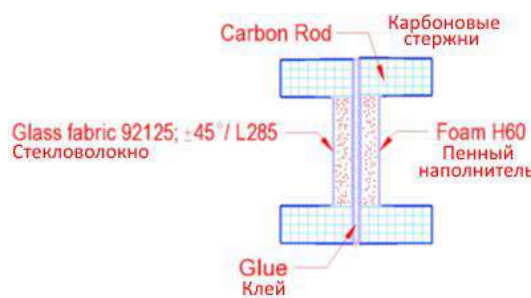
Рис. 18. Сечение лонжерона крыла

Конструкция крыла представляет собой однолонжеронный монокок. Лонжерон имеет в сечении форму швеллера, полки которого изготовлены из карбоновых стержней Graphite SM 315 (Рис. 18).

Отделение левой консоли крыла произошло в результате разрушения лонжерона в районе корневой части. На Рис. 19 стрелками показаны разрушенные карбоновые стержни полок лонжерона.

Указанные повреждения свидетельствуют о создании в полете перегрузки, превышающей разрушающую величину.

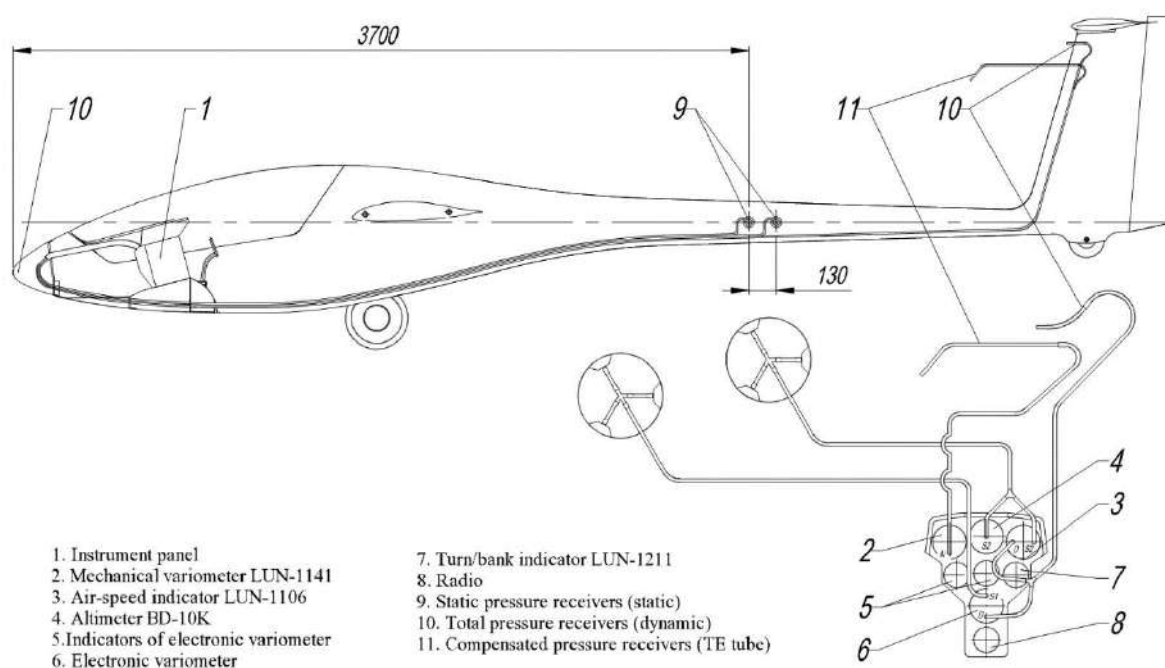
Рис. 21. Схема системы статического и динамического давления

При осмотре фрагментов планера было обращено внимание, что одно из шести отверстий приемников статического давления, расположенных в хвостовой части фюзеляжа, заклеено пленкой регистрационного знака ВС (Рис. 20).

Приемники статического давления объединены в две группы, расположены под углом 120° относительно друг друга и «запитывают» различные приборы. На Рис. 21 показана схема системы статического и динамического давления планера.

На схеме видно, что вторая (по направлению полета) группа приемников статического давления «запитывает» указатель воздушной скорости (3) и высотомер (4).
