Abschlussbericht

Unfall mit dem Motorsegler der Type LAK-17B FES,
am 18.08.2023, zwischen 12:25 und 12:30 Uhr UTC,
am Flugplatz Reutte-Höfen (LOIR),
Gemeinde Höfen, A-6604, Bezirk Reutte, Tirol
GZ: 2024-0.857.888

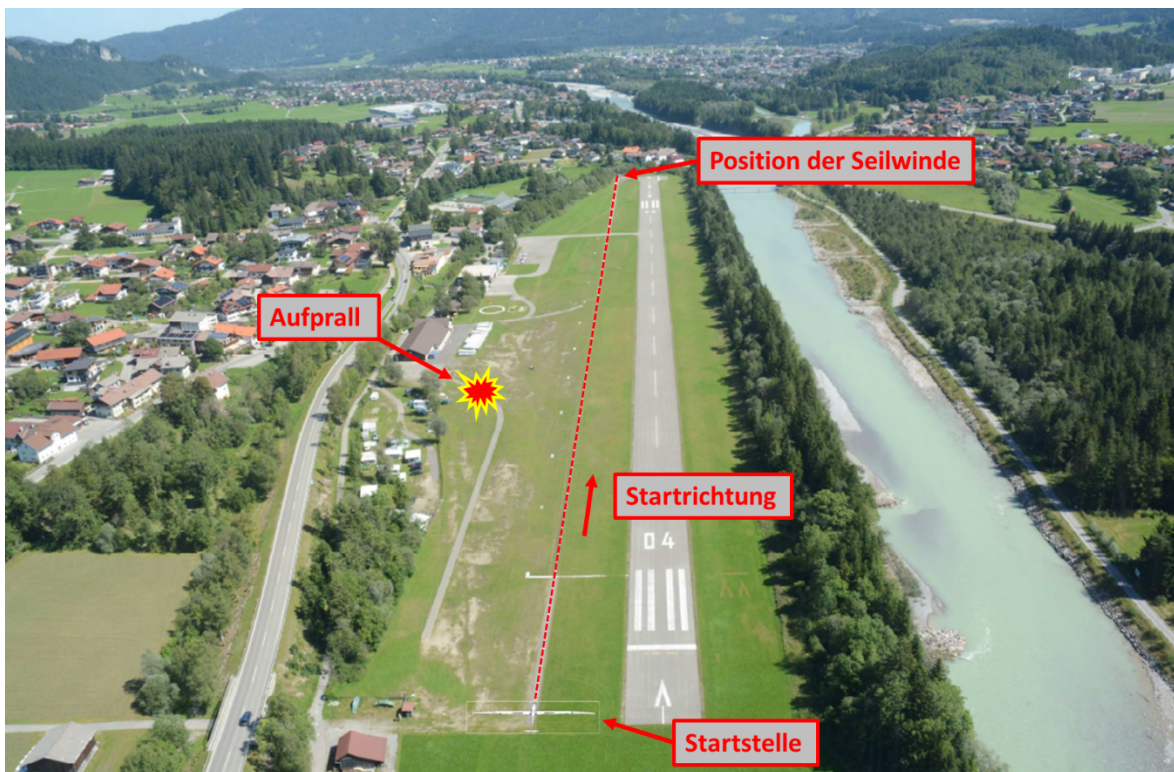
Abbildung 1 Übersichtsdarstellung

Eine Übersichtsdarstellung der Situation am Flugplatz Reutte-Höfen ist in Abbildung 1 zu sehen.

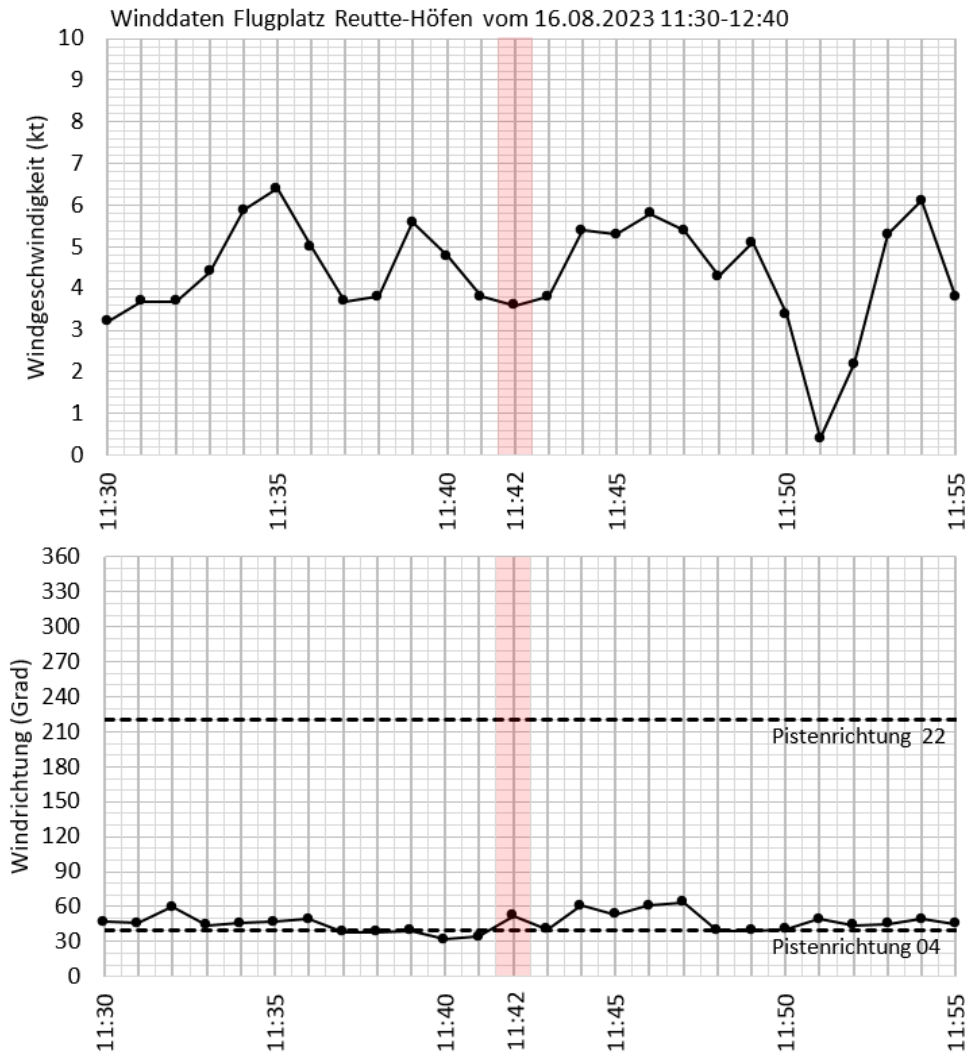
Abbildung 5 Aufgezeichnete Winddaten am Flugplatz Reutte-Höfen zum Start des Piloten am 16.08.2023

In Abbildung 4 sind die zum Unfallzeitpunkt aufgezeichneten Winddaten (Geschwindigkeit und Richtung) dargestellt. In Abbildung 5 sind die Winddaten zum Zeitpunkt des Starts des Piloten mit seinem Motorsegler am 16.08.2023, zwei Tage vor dem Unfall, aufgeführt. Die ungefähren Zeiträume der Starts sind in den Darstellungen rot schattiert.

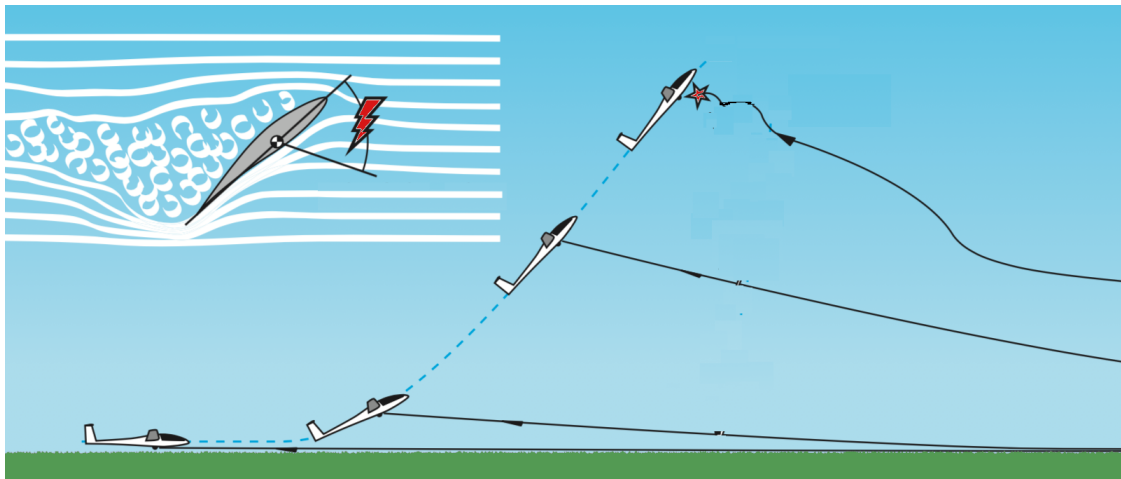
Abbildung 13 Windenstart

„Die Gefahren bei einer zu steilen Steigfluglage in geringer Höhe sind Strömungsabriss und Seilriss. Wenn der Anstellwinkel zu groß ist, wird das Flugzeug überzogen, nimmt der Widerstand zu und die Strömung an den Tragflächen reißt ab.“
