LIETUVOS RESPUBLIKOS TEISINGUMO MINISTERIJOS
SAUGOS TYRIMŲ SKYRIUS

Lėktuvo „Airbus A320-214“, OO-SNI,
oro vežėjas „Brussels Airlines“,
pavojingio incidento, įvykusio
2023 m. birželio 21 d.
Tarptautiniame Vilniaus oro uoste, Vilniuje,

SAUGOS TYRIMO ATASKAITA

Nr. (A-23/07) 1A-94
2025 m. birželio 19 d.

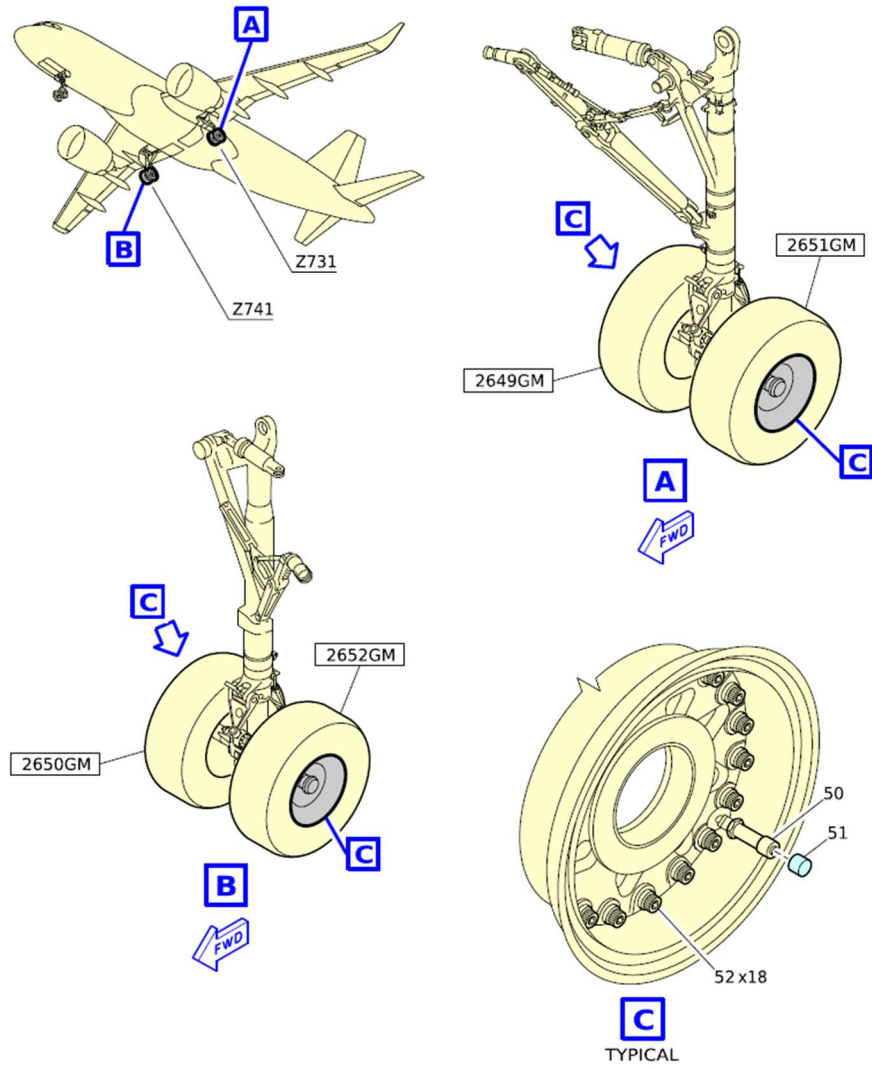
3 pav. „Airbus A320“ pagrindinės važiuoklės ratai
(© „Airbus“; atkurta gavus leidimą)

Kiekvienoje pagrindinės važiuoklės pusėje sumontuoti 2 ratai (3 pav.). Pažeistas ratas (dalies Nr. 3-1530) yra kompanijos „Goodrich“ („UTC Aerospace Systems“) pagamintas pagrindinės važiuoklės ratas. Šis ratas yra 59,39 cm skersmens ir 32,31 cm pločio.

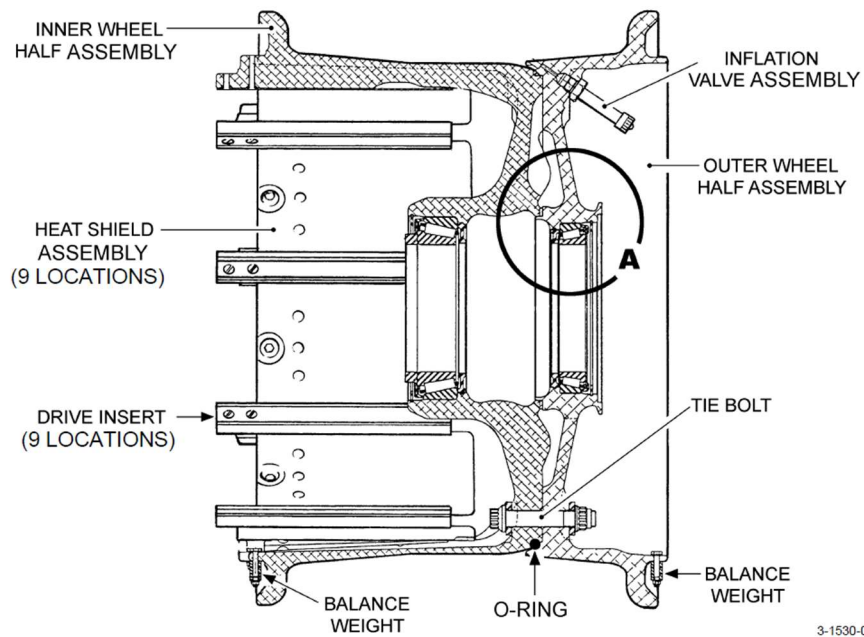
4 pav. Ratų sąranka
(© „UTC Aerospace Systems“; atkurta gavus leidimą)

Ratą sudaro vidinė ir išorinė rato pusės (4 pav.). Abi rato pusės pagamintos iš kaltinio aliuminio lydinio. Varžtai, poveržlės ir veržlės laiko šias dvi rato puses kartu. Sandarinimo žiedas užsandarina jungtį tarp dviejų rato pusių. Kiekvieną rato sąranką taip pat sudaro padanga, sumontuota ant abiejų rato pusių, kurios yra sujungtos tvirtinimo varžtais. Dvi rato puses tarpusavyje jungia 18 tvirtinimo varžtų. Šie varžtai yra priskiriami sunaudojamoms dalims. Ant rato buvo sumontuotas universalus stabdžių aušinimo ventiliatorius (angl. *Universal brake cooling fan*, toliau – UBCF).

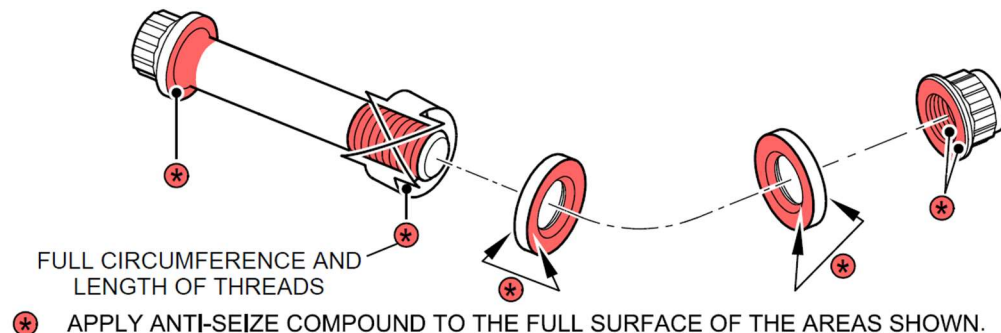
Varžtų, poveržlių ir veržlių vietos, ant kurių reikia naudoti mišinį, apsaugantį nuo sukibimo
7004 paveikslas / GRAPHIC 32-41-20-991-704-A01

2. Ant varžtų sriegio ploto (50) ir apkrovos paviršiaus po varžto galvute užtepkite storą tam tikro mišinio, apsaugančio nuo sukibimo, sluoksnį. Storu mišinio sluoksniu padenkite visą veržlių sriegio plotą (40) ir veržlės apkrovos jungę, taip pat poveržlių paviršius, kuriems tenka apkrova (45) (žr. 7004 pav.). 7005 pav. pavaizduotas varžtas, veržlė ir poveržlė su pakankamu mišinio, apsaugančio nuo sukibimo, sluoksniu. Varžtai, poveržlės ir veržlės gali būti padengtos kadmiu.
