Informe técnico

A-015/2023

Accidente ocurrido el día 12 de julio de 2023, a la aeronave Tecnam P2006T, matrícula EC-NCA, operada por BAA Training en las inmediaciones del aeropuerto de Lleida / Alguaire (Lérida, España)

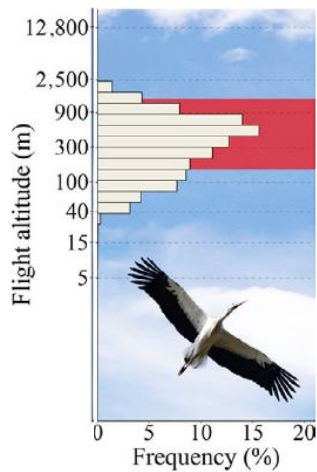
Figura 3: distribución de frecuencias de la altura de vuelo de la cigüeña blanca.

Se observa que, para la especie involucrada, la altura de vuelo más frecuente se da entre los 300 m (1000 ft) y los 900 m (3000 ft).

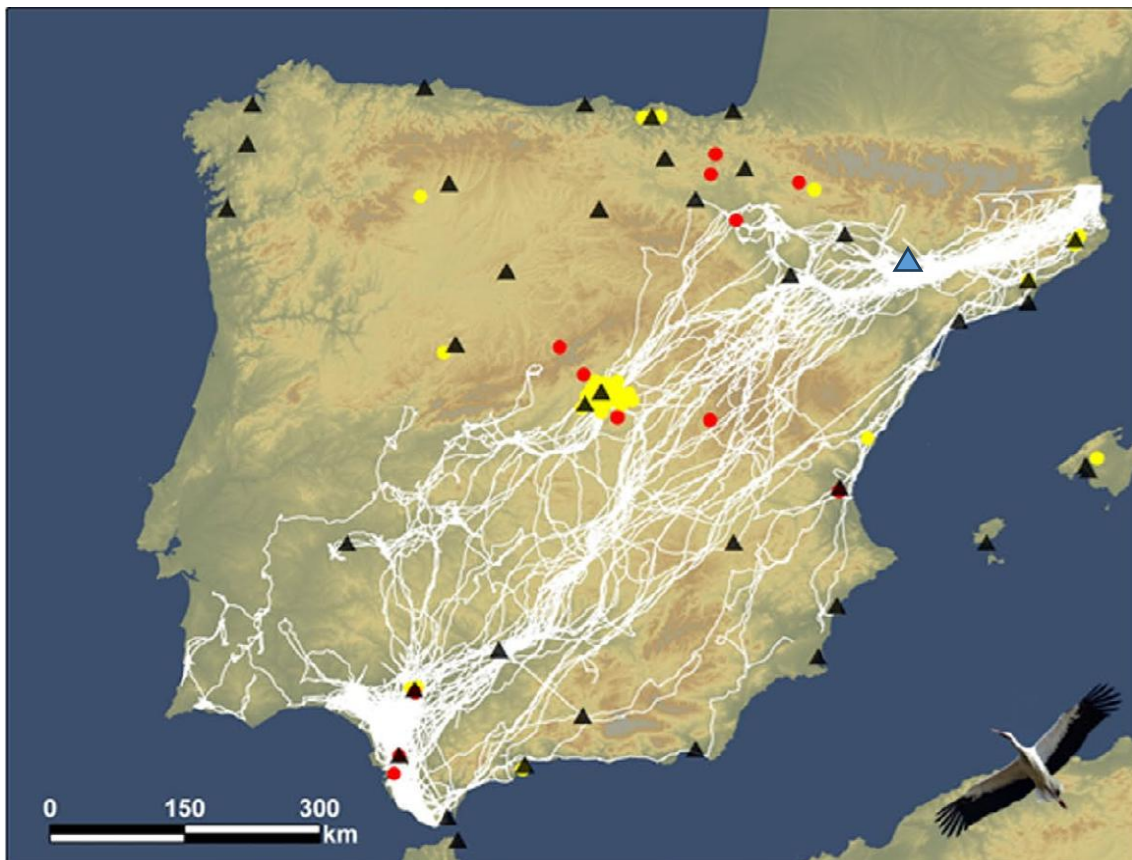
Los triángulos negros muestran la posición de los principales aeropuertos españoles. Obsérvese que la ciudad española de Lérida, marcada con un triángulo azul, se encuentra en un nodo de concentración de vuelos de cigüeñas.

Figura 4: trayectorias de vuelo de la especie *Ciconia ciconia*.

Según el mapa que se ha presentado en la figura 4, el aeropuerto de Lleida / Alguaire se encuentra en una zona de confluencia de rutas de vuelo de estos tipos de aves.
