Untersuchungsbericht

| Art des Ereignisses: | Unfall |
| Datum: | 04.08.2017 |
| Hersteller/Muster: | Focke-Wulf-Flugzeugbau/ Fw 44J „Stieglitz“ |

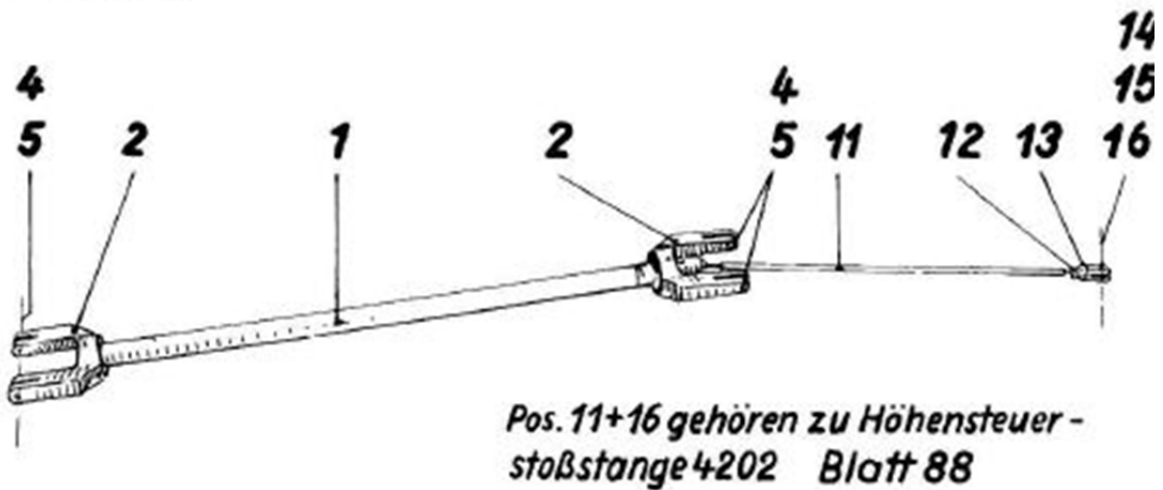
Abb.83

In der Ersatzteilliste Fw 44J ist in der Abb. 83 die hintere Steuerstange dargestellt (Teil 4205). Das Blatt 88 führt die dazugehörige Stückliste auf (Anlage 2).
